TIGUAN NF NWB (CT1) 2.0 TDI 110 KW (150CV) AUTOMÁTICO DSG

VIN (NUMERO DE BASTIDOR): WV GZZZCT6SW523915

**Localización de la Inspección**  
Campa HERTZ Loeches

**Fecha de peritación aprobada**  
09/06/2026

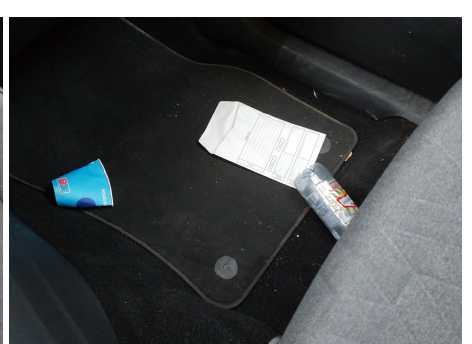
#	Elemento	Defecto	Operación
001	Interior completo / -	Sucio	Limpeza

Interior completo / - / Sucio

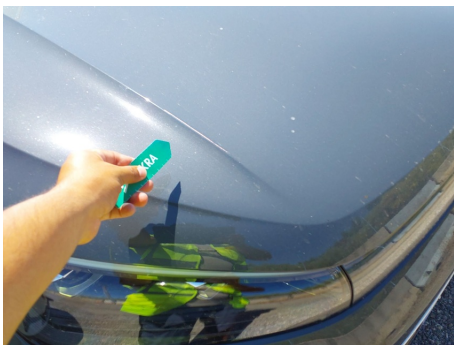
002	Capó / -	Rayado	Pintar

Capó / - / Rayado

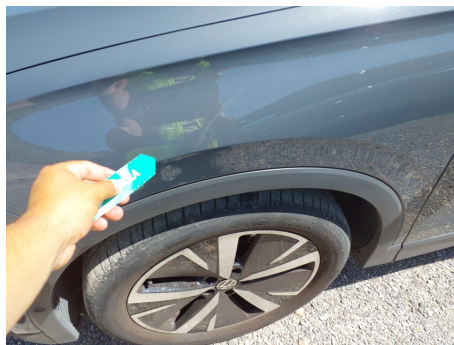
003 Aleta / Delantero Izquierdo

Ralladura

Aleta / Delantero izquierdo / Ralladura

Pintar

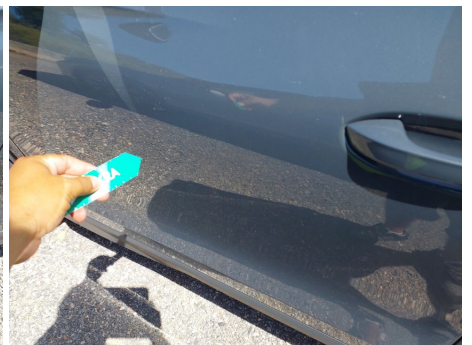
004 Puerta / Delantero Izquierdo

Abolladura

Puerta / Delantero izquierdo / Abolladura

Smart repair

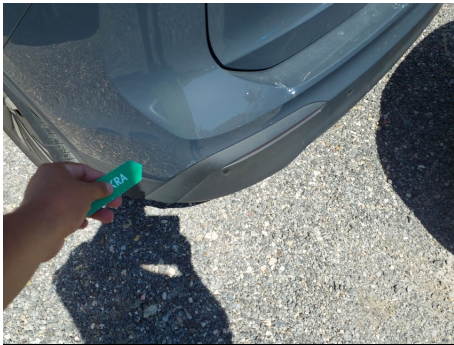
005 Paragolpes / Trasero

Rayado

Paragolpes / Trasero / Rayado

Pintar

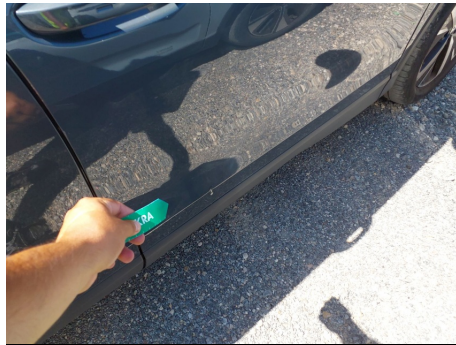
006 Puerta / Delantero Derecho

Abolladura

Puerta / Delantero Derecho / Abolladura

Reparar

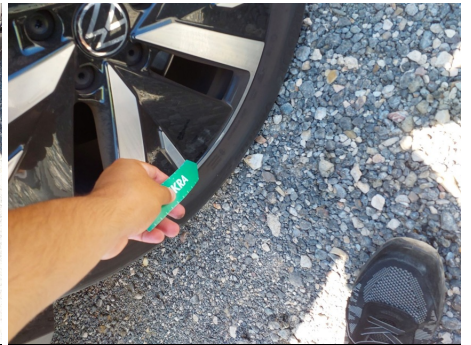
007 Llanta / Trasero Izquierdo

Rayado

Llanta / Trasero Izquierdo / Rayado

Smart repair
