# Zustandsbericht

Protokollnummer: 45895994  
Auftrags-Nr / Referenz: 20513650  
Besichtigungsdatum: 29.05.2026

| Hersteller / Modell | Tesla Model Y RWD | | |

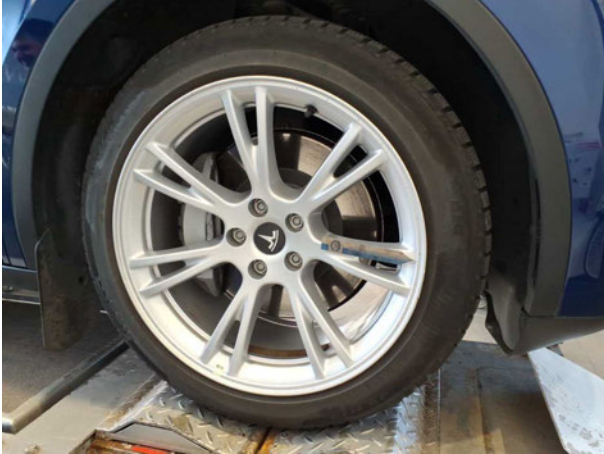
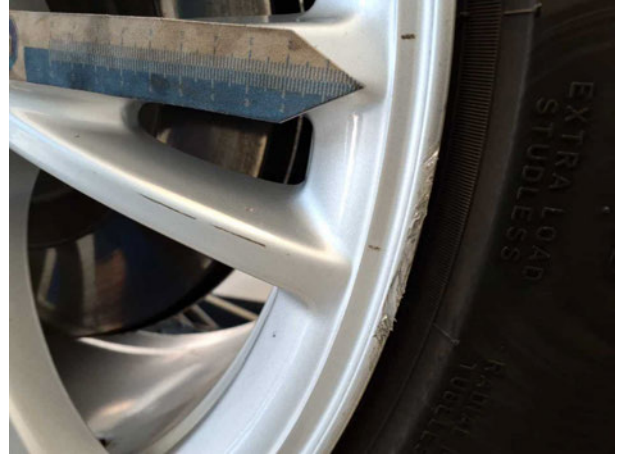
| Nr. | Bauteilgruppe | Beschreibung |
|---|---|---|
| 1 | Rad/Reifen | Leichtmetallfelge vorn rechts (Winterradsatz) - Kratzer - Wertminderung |

**Beschädigung #1:** Rad/Reifen: Leichtmetallfelge vorn rechts (Winterradsatz) - Kratzer - Wertminderung

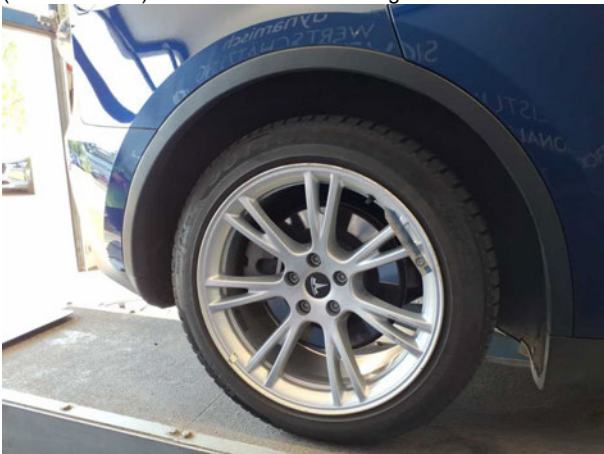
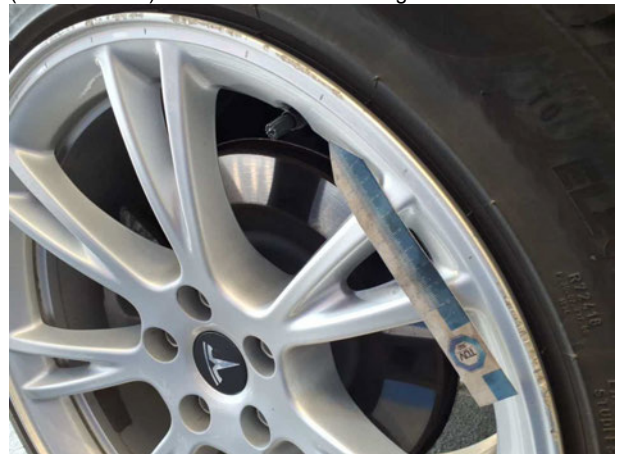
| Nr. | Bauteilgruppe | Beschreibung |
|---|---|---|
| 2 | Rad/Reifen | Leichtmetallfelge hinten rechts - Kratzer - erneuern |

**Beschädigung #2:** Rad/Reifen: Leichtmetallfelge hinten rechts - Kratzer - erneuern
