Wertgutachten

Ihr Auftrag vom	03.06.2026 durch Raiffeisen-Impuls Fuhrparkmanagement GmbH & Co. KG
Besichtigungsort	36272 Niederaula, Industriestraße 11
Besichtigungsdatum	19.06.2026
Referenznummern	0002072485

Fahrzeugident.-Nr.	WF0YXXTTGYNA76886		
Fahrzeugart	Transporter - Kasten geschlossen	Farbton / Lackart	Polar-Silber / Metallic
Hersteller	Ford	Nächste HU	03/2027
Typ / Verkaufsbez.	Transit Custom 2.0 TDCi 340 L2 Trend	Laufleistung abgelesen	61.659 km
Erstzulassung	05.04.2023	Emissionsklasse	Euro 6d
Getriebe / Gänge	Manuell / 6	Sitzplätze / Türen	2 / 4
Achsen / angetrieben	2 / 1	Anzahl Besitzer	unbekannt
Motorart	Reihenmotor / Diesel	Hubraum / Nennleistung	1.995 ccm / 96 KW
Antriebsart	Frontantrieb

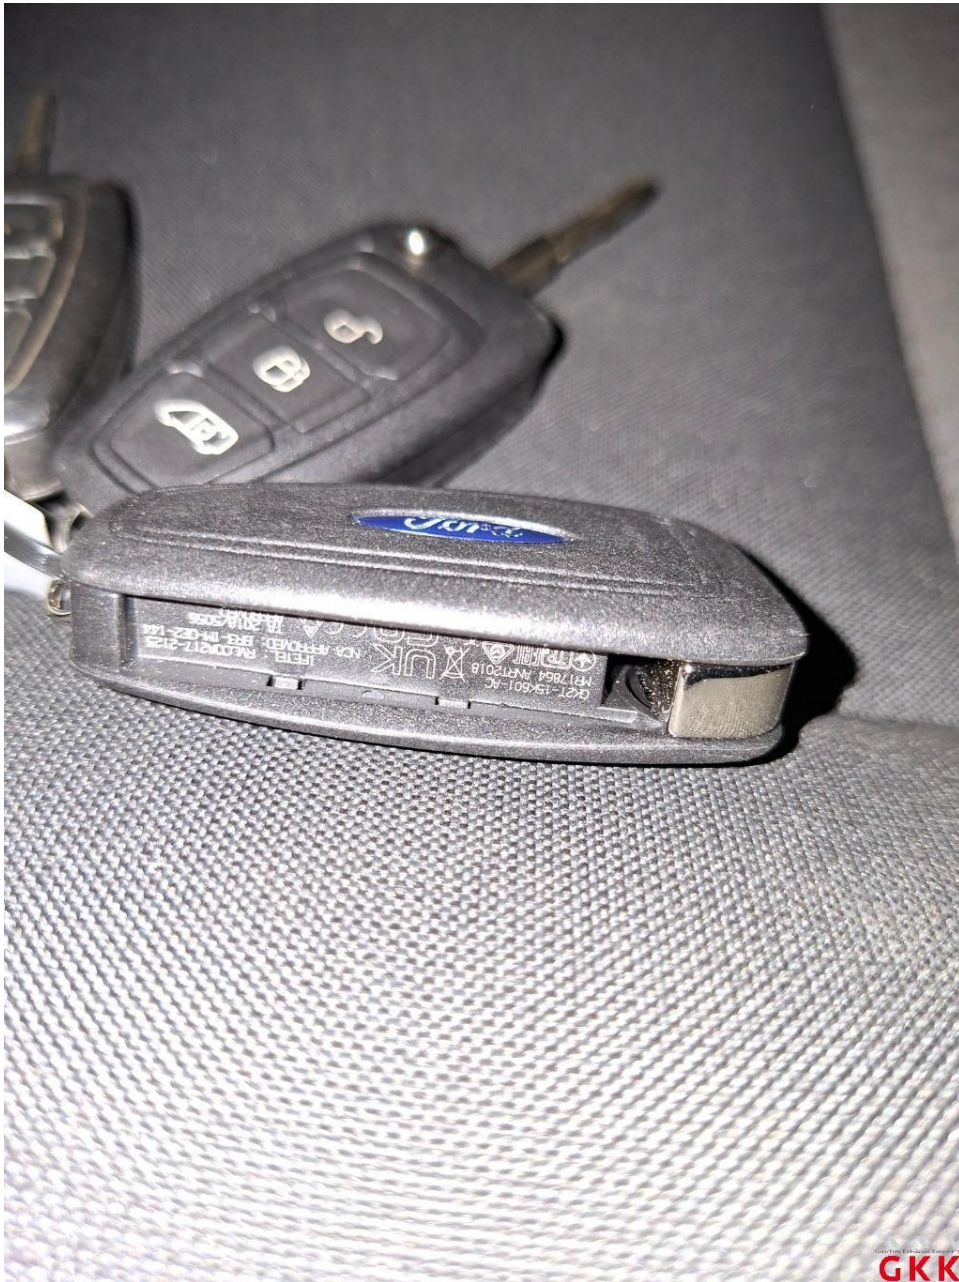
Bild 14 Hauptschlüssel, mit Fernbedienung, beschädigt, ersetzen

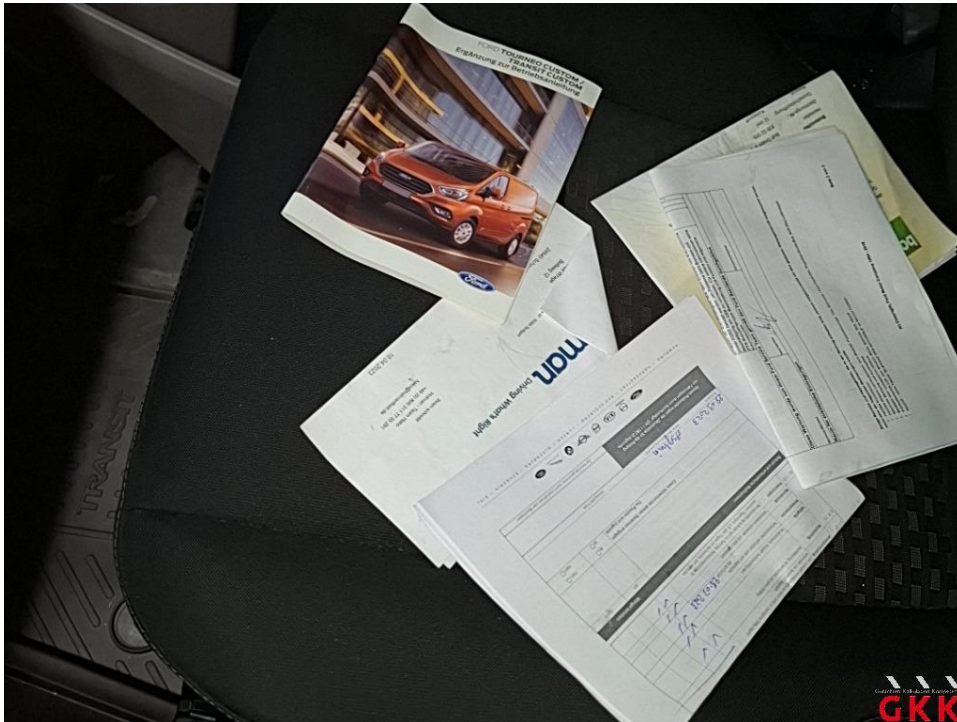
Wertbeeinflussende Faktoren		
Front (Angaben ohne MwSt.)	Reparaturkosten	MW
Motorhaube, Steinschlag, lackieren (Bild 18, Bild 19, Bild 20)	786,05 €	510,93 €
Frontscheibe beheizt mit Regensensor und Frontkamera, Steinschlag mit Rissbildung, ersetzen (Bild 21, Bild 22, Bild 23)	1503,81 €	1503,81 €
Exterieur (Angaben ohne MwSt.)	Reparaturkosten	MW
Beschriftungs- / Werbefolie, beklebt, entkleben	140,00 €	140,00 €
Interieur (Angaben ohne MwSt.)	Reparaturkosten	MW
Laderaum, beschädigt, Gebrauchsspur	0,00 €	0,00 €
Schlüssel/Schließanl. (Angaben ohne MwSt.)	Reparaturkosten	MW
Hauptschlüssel mit Fernbedienung, beschädigt, ersetzen (Bild 14)	233,77 €	233,77 €
Sonstiges (Angaben ohne MwSt.)	Reparaturkosten	MW
Inspektion groß Kleintransporter, kein gültiger Nachweis vorhanden, durchführen (Bild 15, Bild 16, Bild 17)	640,85 €	640,85 €

Bild 15 Inspektion groß, Kleintransporter, kein gültiger Nachweis vorhanden, durchführen

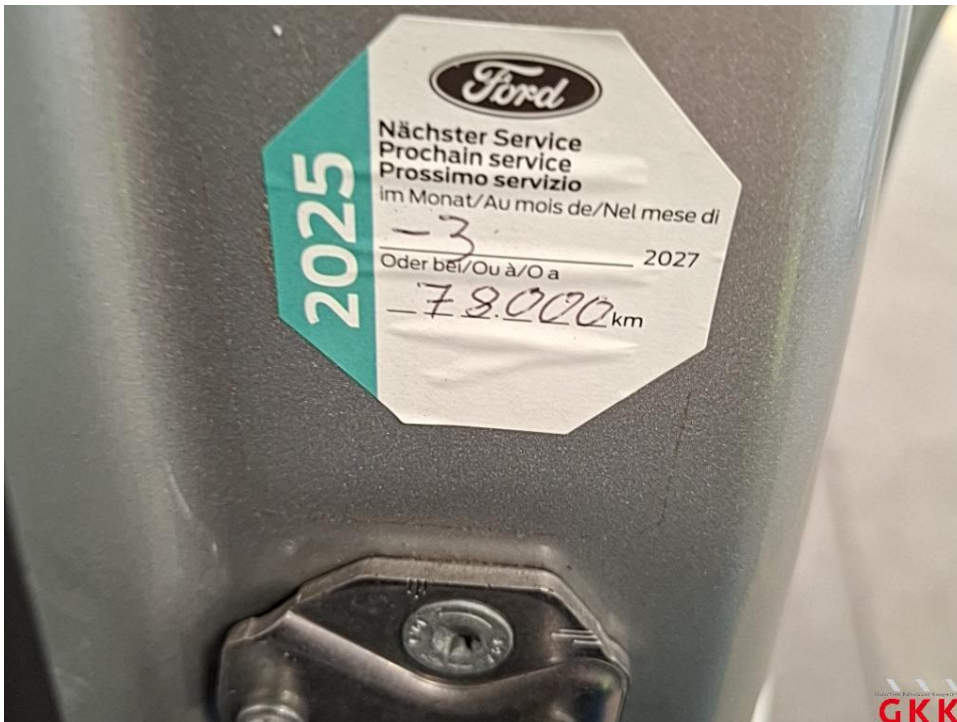
Bild 16 Inspektion groß, Kleintransporter, kein gültiger Nachweis vorhanden, durchführen

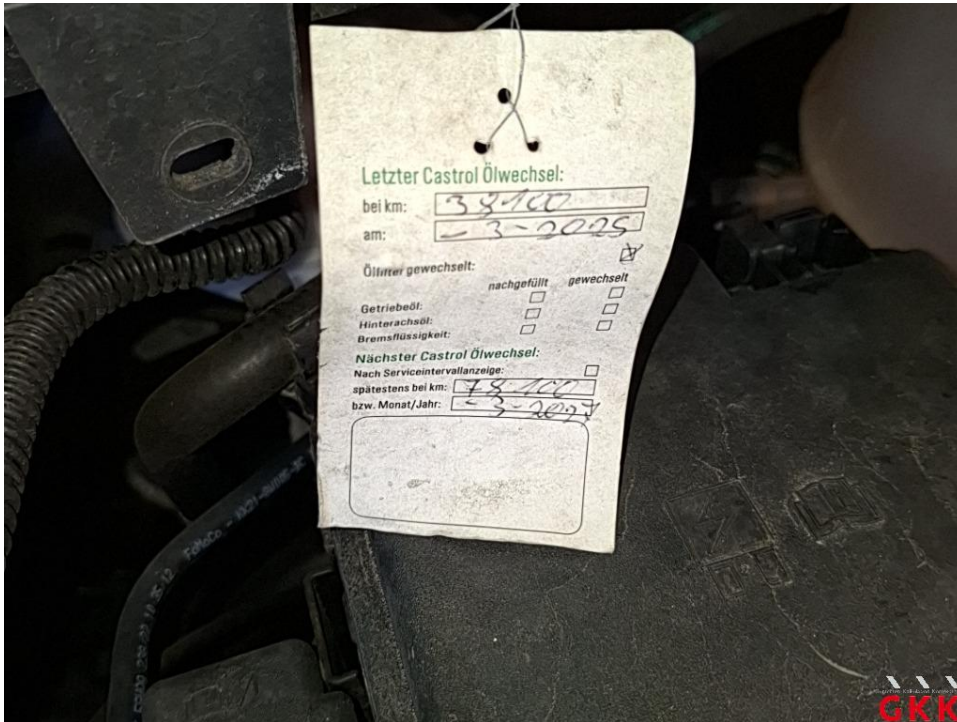
Bild 17 Inspektion groß, Kleintransporter, kein gültiger Nachweis vorhanden, durchführen

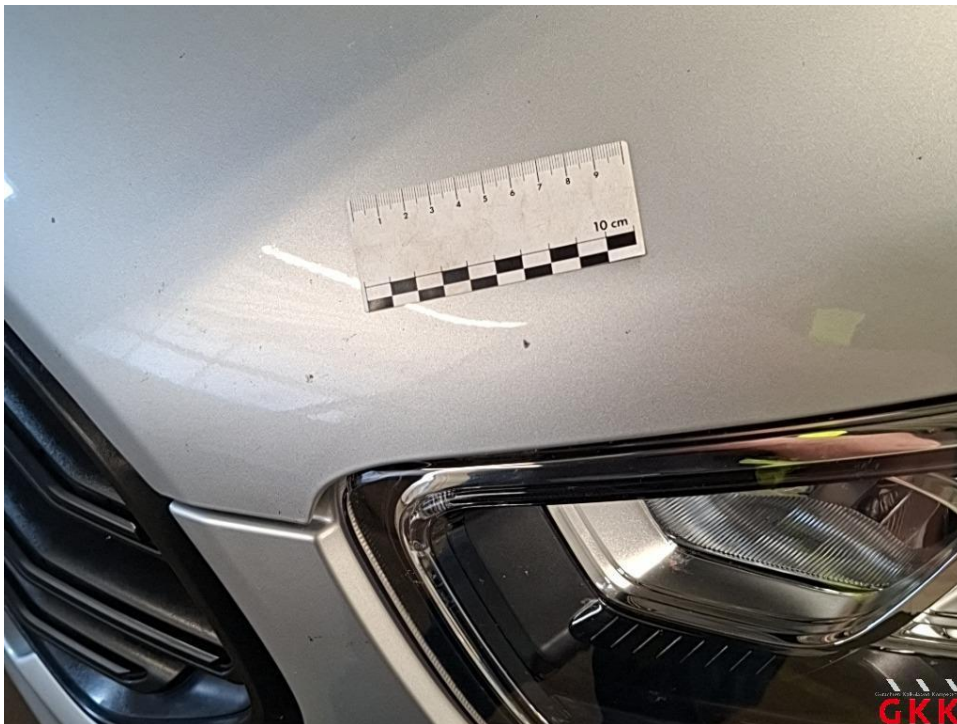
Bild 18 Motorhaube, Steinschlag, lackieren

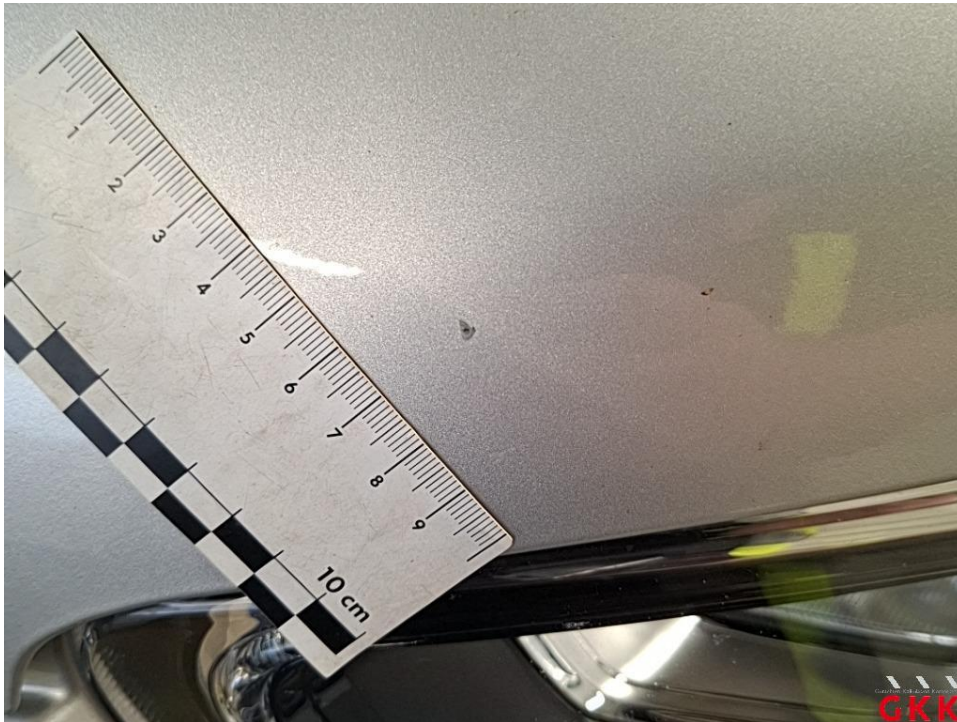
Bild 19 Motorhaube, Steinschlag, lackieren

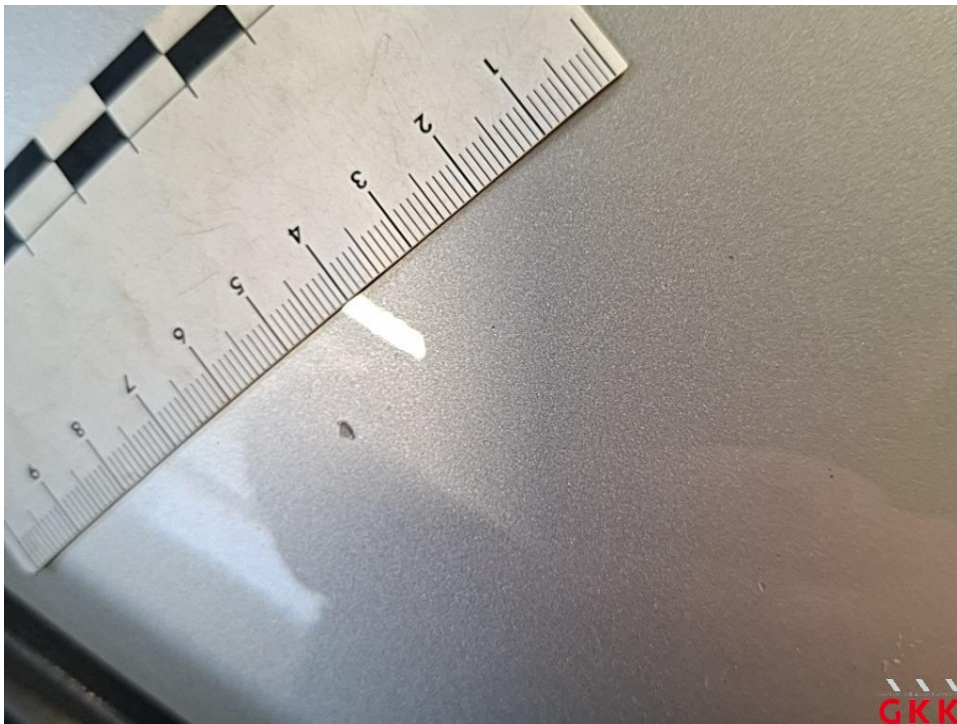
Bild 20 Motorhaube, Steinschlag, lackieren

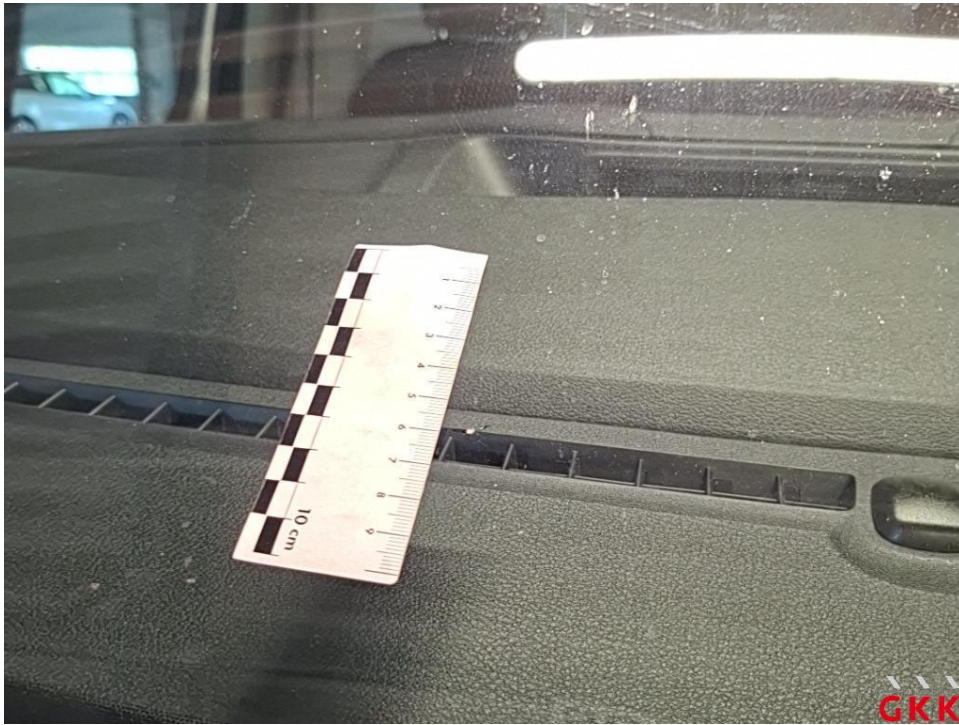
Bild 21 Frontscheibe, beheizt mit Regensensor und Frontkamera, Steinschlag mit Rissbildung, ersetzen

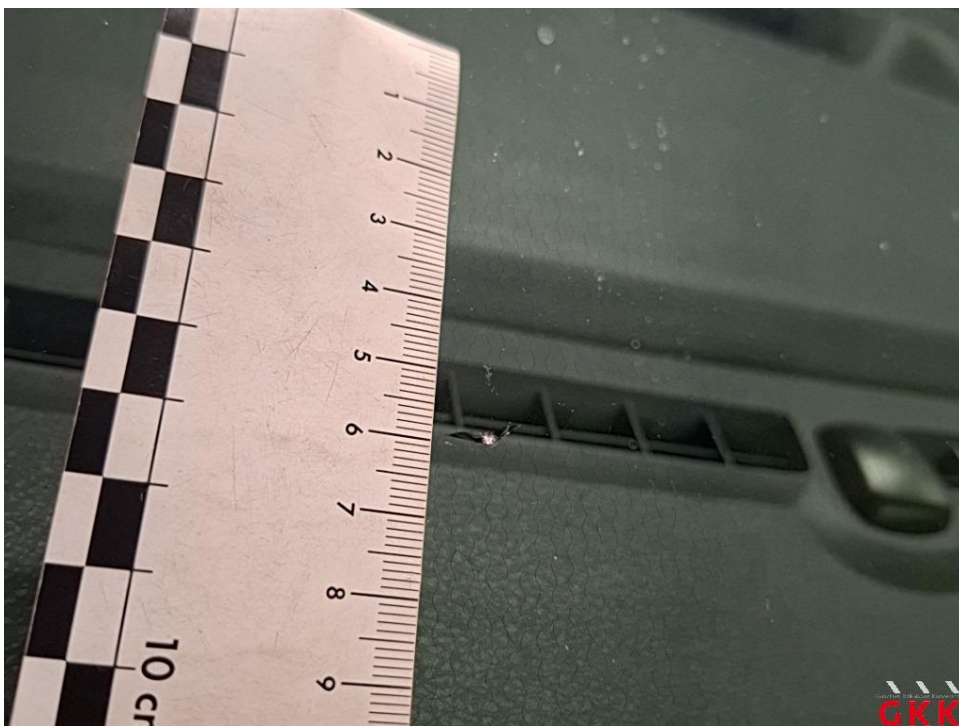
Bild 22 Frontscheibe, beheizt mit Regensensor und Frontkamera, Steinschlag mit Rissbildung, ersetzen

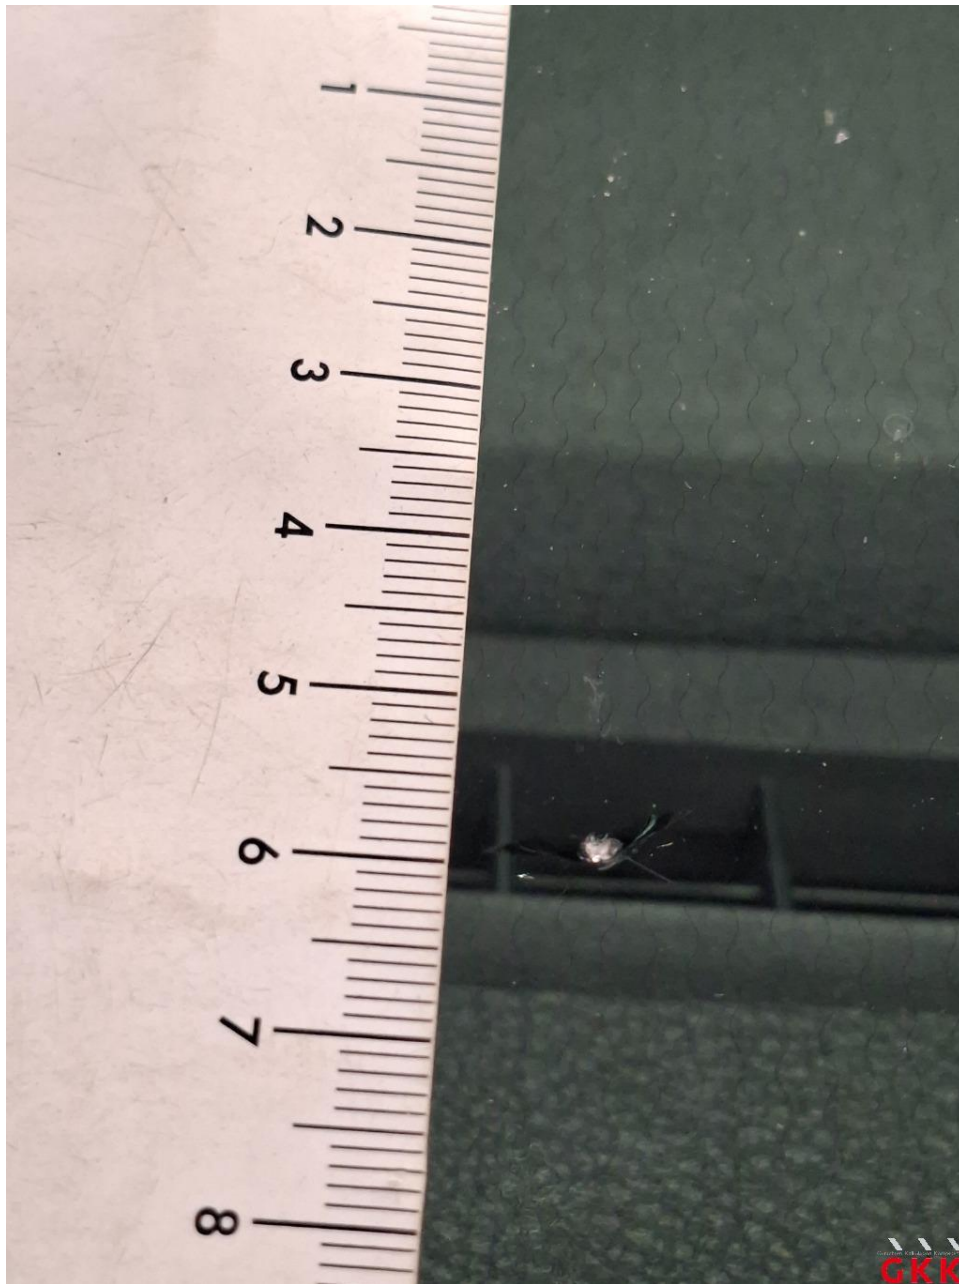
Bild 23 Frontscheibe, beheizt mit Regensensor und Frontkamera, Steinschlag mit Rissbildung, ersetzen
