TMBJJ7NS3N8040599

**TÜV SÜD Auto Service GmbH**  
Römeräcker 1  
76351 Linkenheim - Hochstetten

Besichtigungsdatum: 05.08.2026  
**Protokollnummer: 46904963**  
Anlieferungsdatum: 05.08.2026

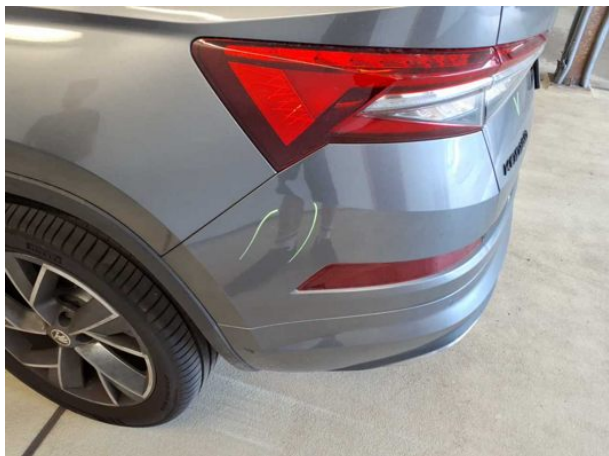
| Nr. | Bauteilgruppe | Beschreibung |
|---|---|---|
| 1 | Stoßfänger hinten | Stoßfänger hinten - verkratzt / verschürft - auslegen / polieren |

**Beschädigung #1:** Stossfänger hinten: Stossfänger hinten - verkratzt / verschürft - auslegen / polieren

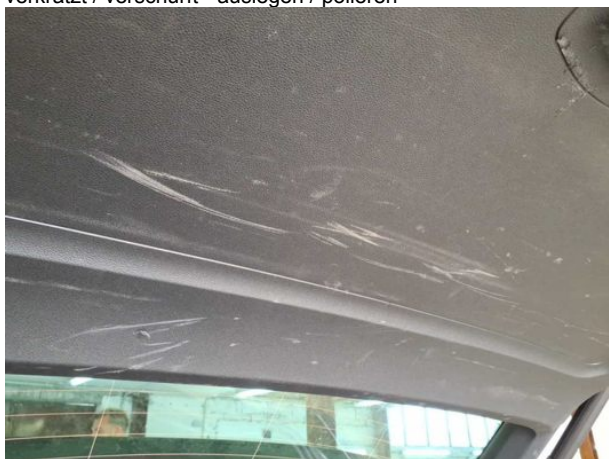
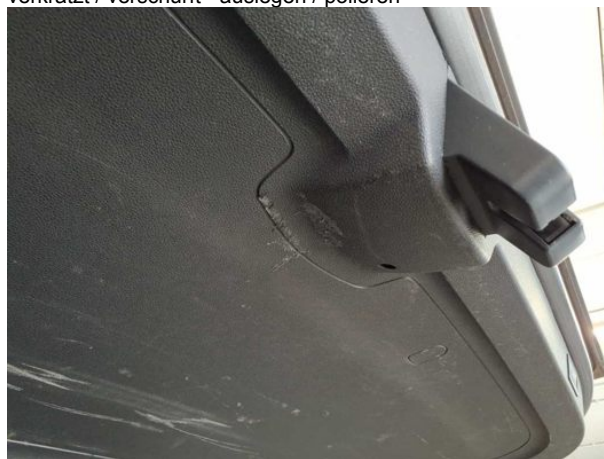
| Nr. | Bauteilgruppe | Beschreibung |
|---|---|---|
| 3 | Verkleidungen/Abdeckungen | Kofferraumverkleidung - verkratzt / verschürft - Wertminderung |

**Beschädigung #3:** Verkleidungen/Abdeckungen: Kofferraumverkleidung - verkratzt / verschürft - Wertminderung

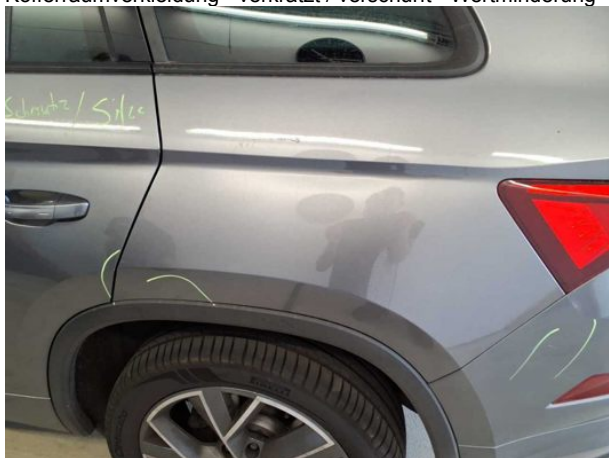
| Nr. | Bauteilgruppe | Beschreibung |
|---|---|---|
| 4 | Seitenwand links | Seitenwand - Delle(n) - sanft instandsetzen |

**Beschädigung #4:** Seitenwand links: Seitenwand - Delle(n) - sanft instandsetzen

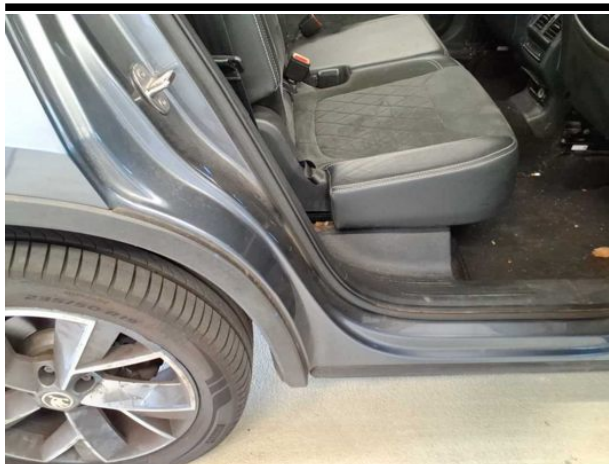
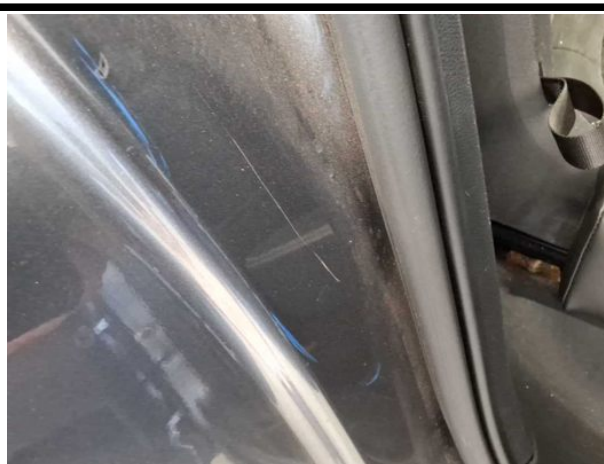
| Nr. | Bauteilgruppe | Beschreibung |
|---|---|---|
| 5 | Seitenwand rechts | Einstieg - Delle / Lackschaden - Smart Repair |

**Beschädigung #5:** Seitenwand rechts: Einstieg - Delle / Lackschaden - Smart Repair

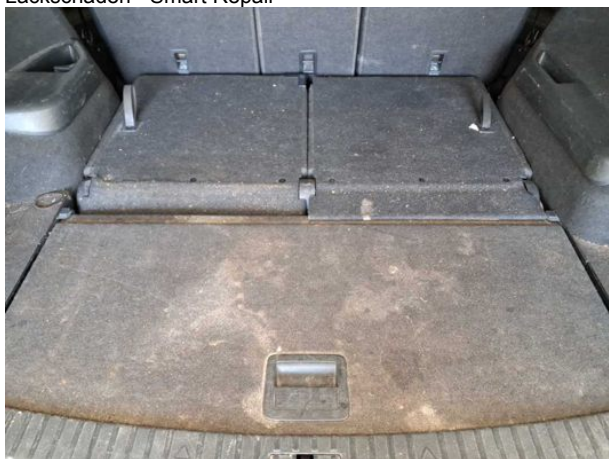
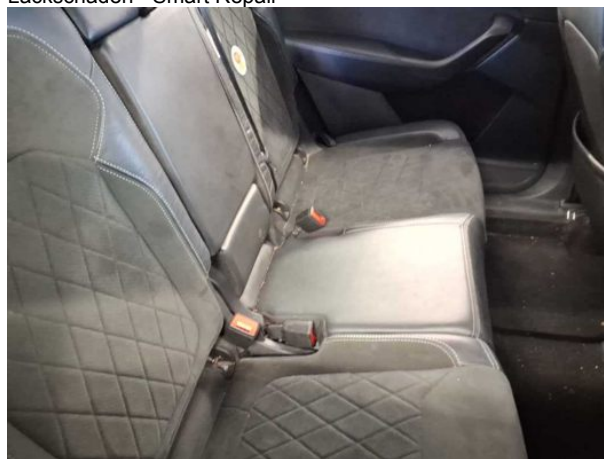
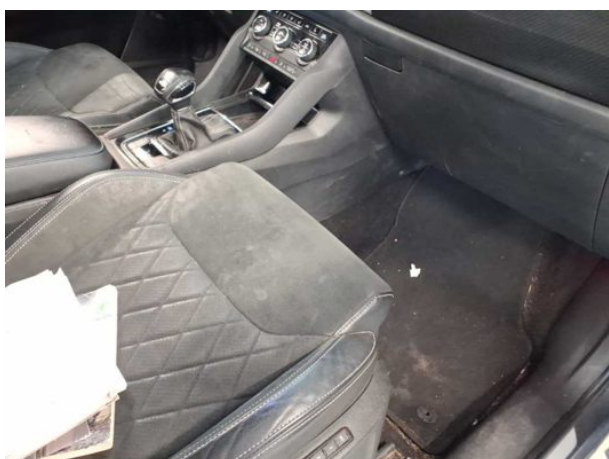
| Nr. | Bauteilgruppe | Beschreibung |
|---|---|---|
| 6 | Interieur | Innenraum - verschmutzt - reinigen |

**Beschädigung #6:** Interieur: Innenraum - verschmutzt - reinigen

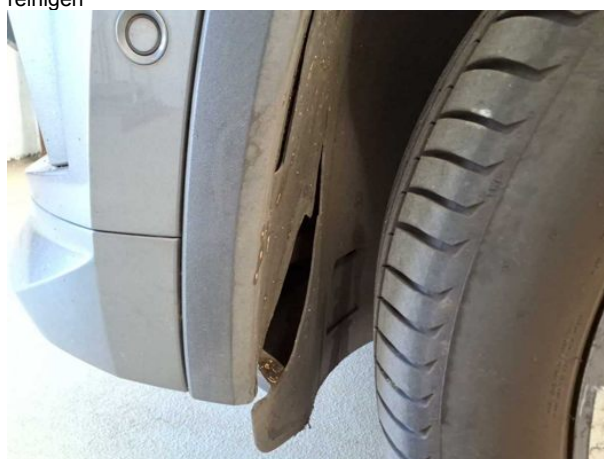
| Nr. | Bauteilgruppe | Beschreibung |
|---|---|---|
| 7 | Karosserie | Radhaus vorn links - beschädigt - erneuern |

**Beschädigung #7:** Karosserie: Radhaus vorn links - beschädigt - erneuern

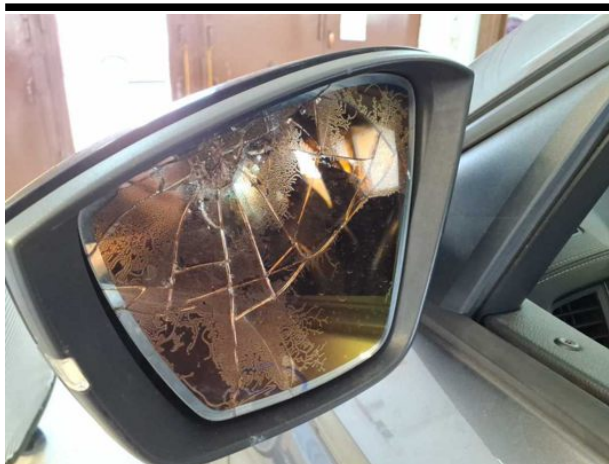
| Nr. | Bauteilgruppe | Beschreibung |
|---|---|---|
| 8 | Außenspiegel links | Spiegelglas - beschädigt - erneuern |

**Beschädigung #8:** Außenspiegel links: Spiegelglas - beschädigt - erneuern

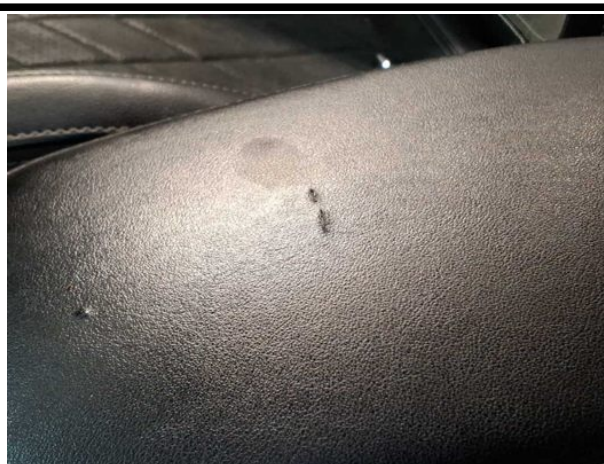
| Nr. | Bauteilgruppe | Beschreibung |
|---|---|---|
| 9 | Sitz vorn | Armlehnen - beschädigt - erneuern |

**Beschädigung #9:** Sitz vorn: Armlehnen - beschädigt - erneuern

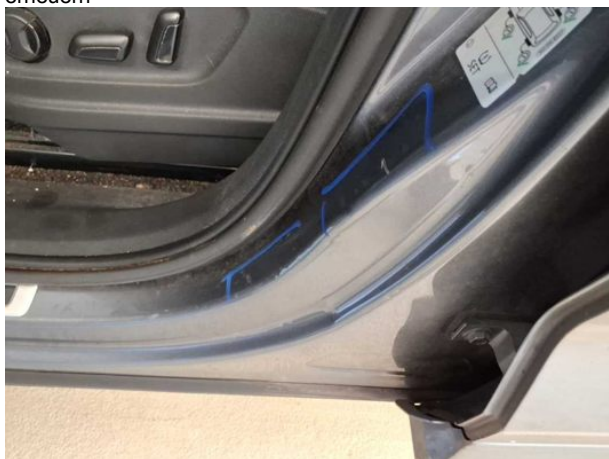
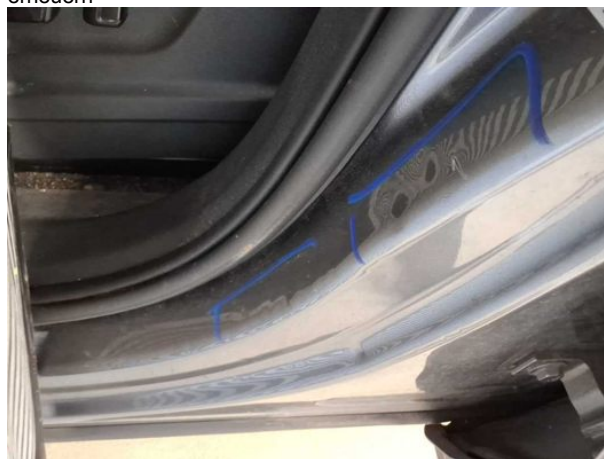
| Nr. | Bauteilgruppe | Beschreibung |
|---|---|---|
| 10 | Schweller links | Einstieg - Delle / Lackschaden - Smart Repair |

**Beschädigung #10:** Schweller links: Einstieg - Delle / Lackschad... - Smart Repair

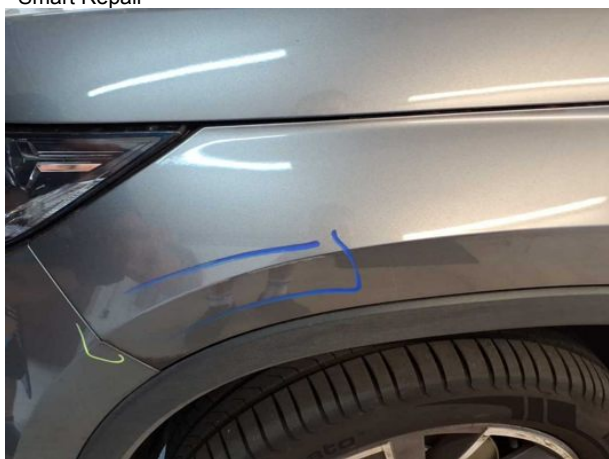
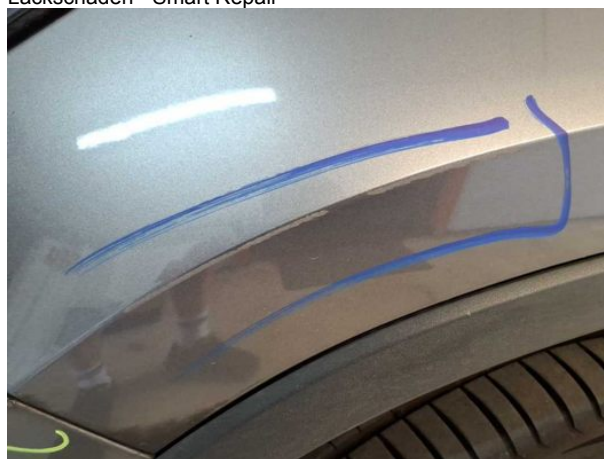
| Nr. | Bauteilgruppe | Beschreibung |
|---|---|---|
| 11 | Kotflügel links | Kotflügel links - verkratzt / verschürft - instandsetzen und lackieren |

**Beschädigung #11:** Kotflügel links: Kotflügel links - verkratzt / verschürft - instandsetzen und lackieren

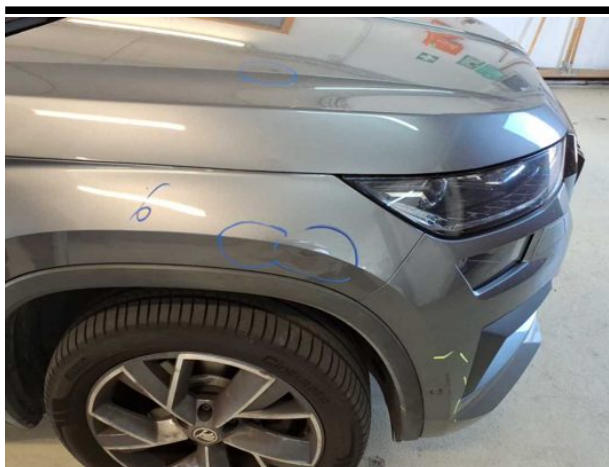
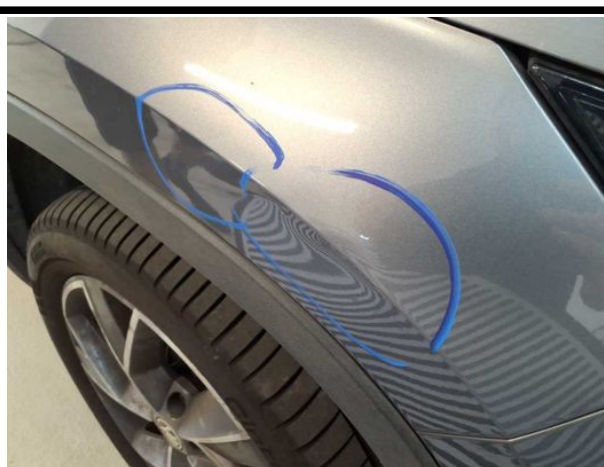
| Nr. | Bauteilgruppe | Beschreibung |
|---|---|---|
| 12 | Kotflügel rechts | Kotflügel rechts - Delle / Lackschaden - instandsetzen und lackieren |

**Beschädigung #12:** Kotflügel rechts: Kotflügel rechts - Delle / Lackschaden - instandsetzen und lackieren

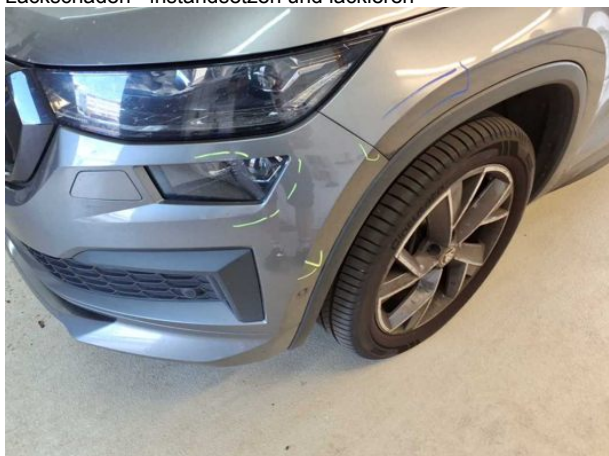
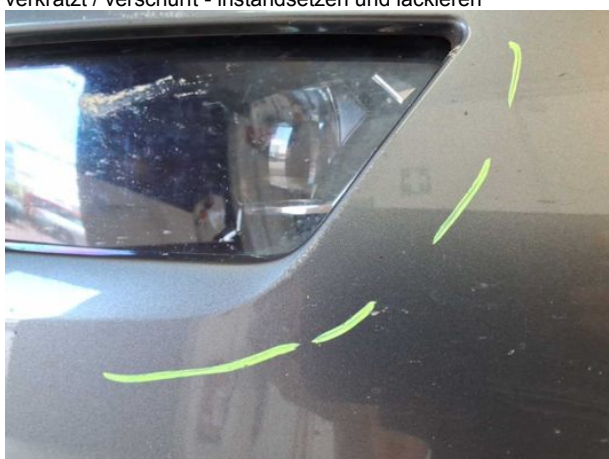
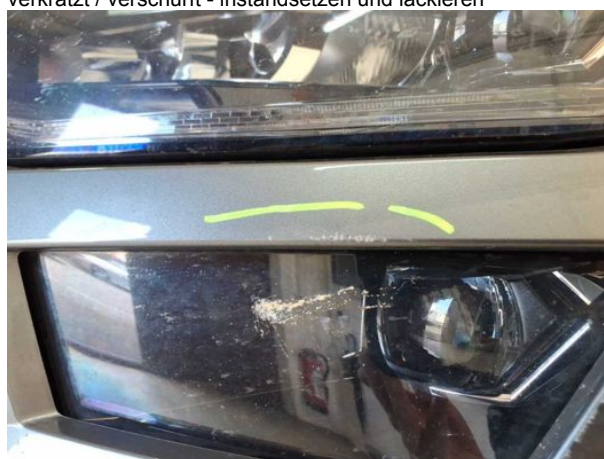
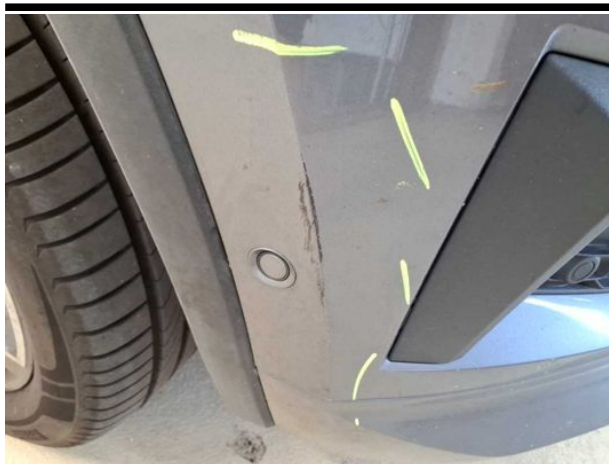
| Nr. | Bauteilgruppe | Beschreibung |
|---|---|---|
| 14 | Stoßfänger vorn | Stoßfänger vorn - verkratzt / verschürft - instandsetzen und lackieren |

**Beschädigung #14:** Stossfänger vorn: Stossfänger vorn - verkratzt / verschürft - instandsetzen und lackieren

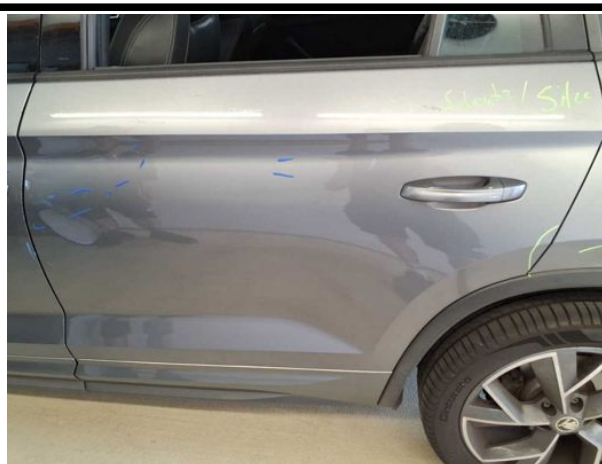
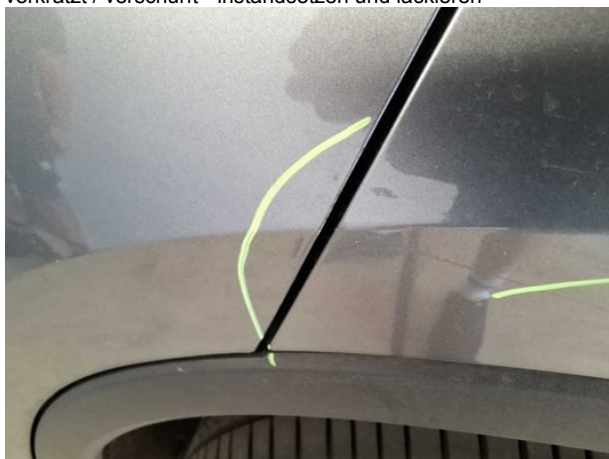
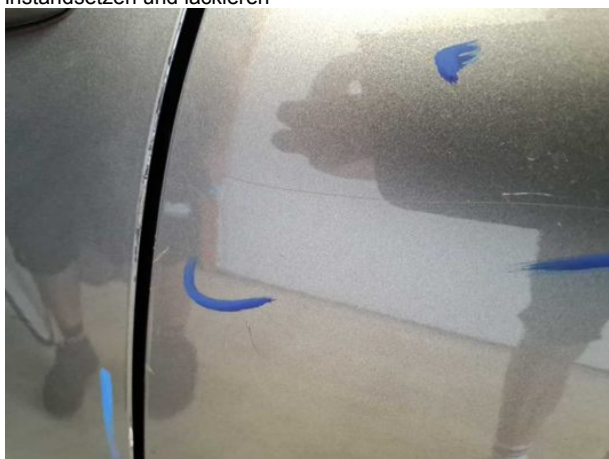
| Nr. | Bauteilgruppe | Beschreibung |
|---|---|---|
| 15 | Tür hinten links | Tür - verkratzt / verschürft - instandsetzen und lackieren |

**Beschädigung #15:** Tür hinten links: Tür - verkratzt / verschürft - instandsetzen und lackieren

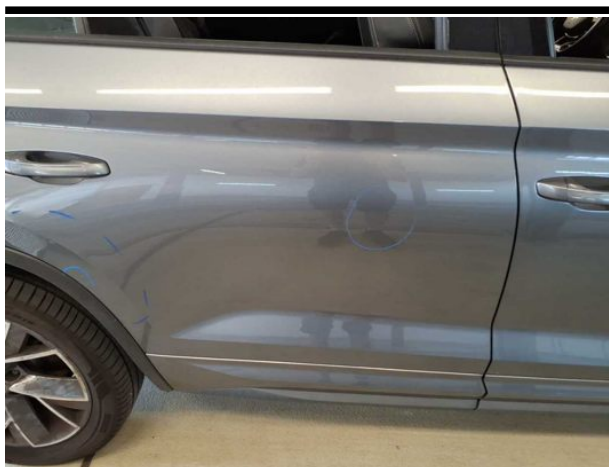
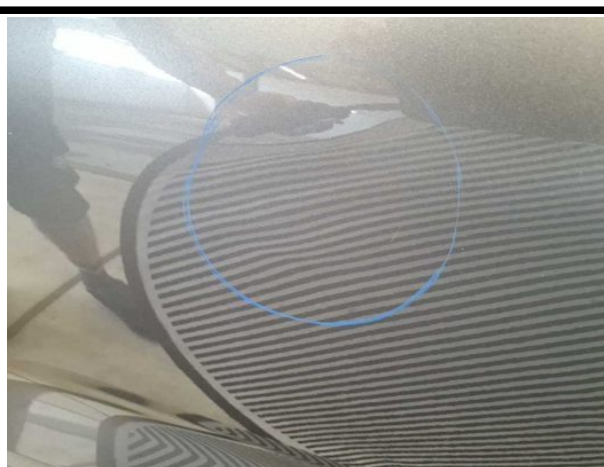
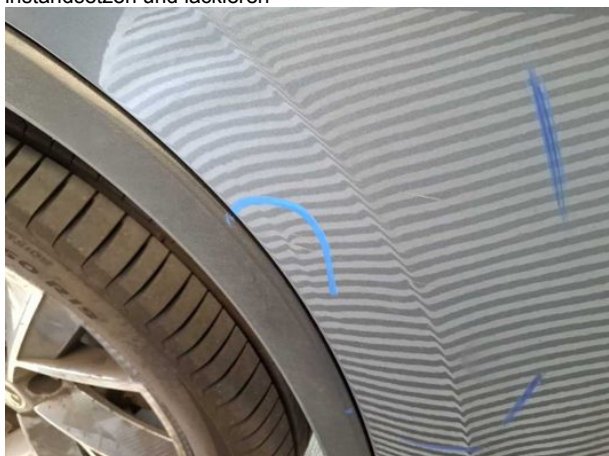
| Nr. | Bauteilgruppe | Beschreibung |
|---|---|---|
| 16 | Tür hinten rechts | Tür - Delle / Lackschaden - instandsetzen und lackieren |

**Beschädigung #16:** Tür hinten rechts: Tür - Delle / Lackschaden - instandsetzen und lackieren

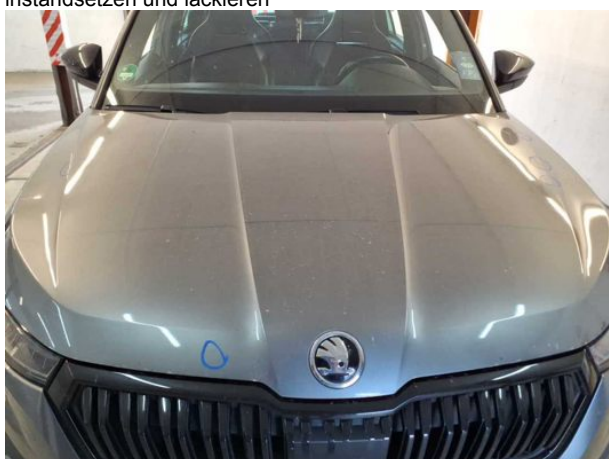
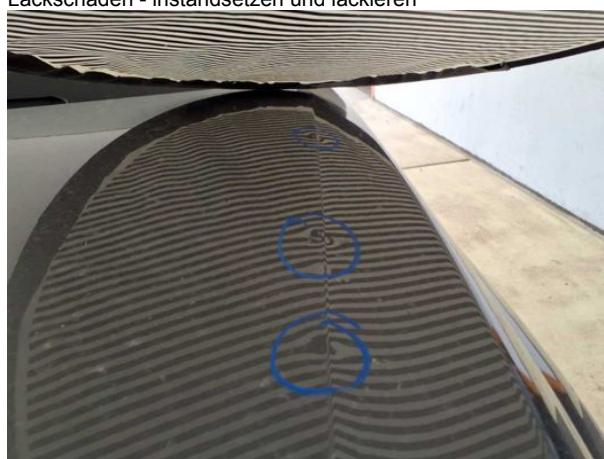
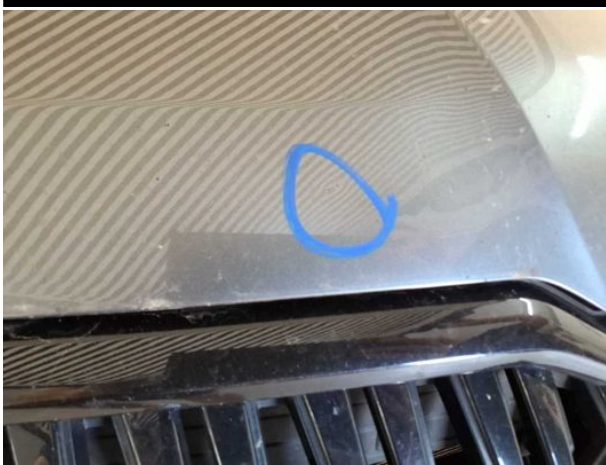
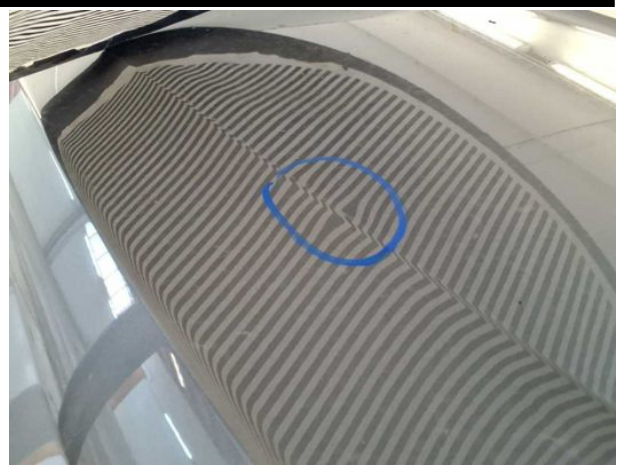
| Nr. | Bauteilgruppe | Beschreibung |
|---|---|---|
| 17 | Motorhaube | Motorhaube - Delle / Lackschaden - instandsetzen und lackieren |

**Beschädigung #17:** Motorhaube: Motorhaube - Delle / Lackschaden - instandsetzen und lackieren

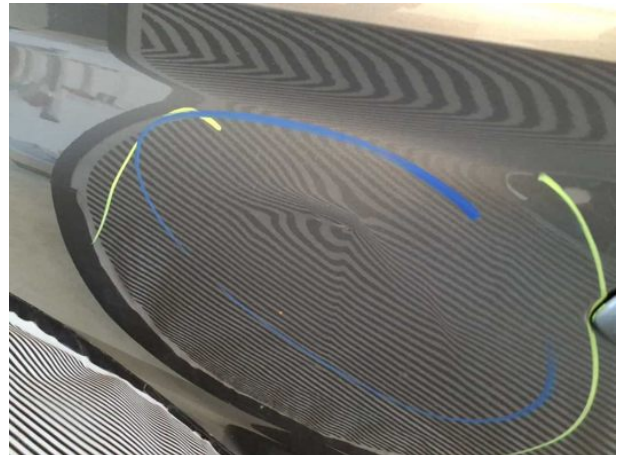
| Nr. | Bauteilgruppe | Beschreibung |
|---|---|---|
| 18 | Tür vorn links | Tür - Delle / Lackschaden - erneuern |

**Beschädigung #18:** Tür vorn links: Tür - Delle / Lackschaden - erneuern

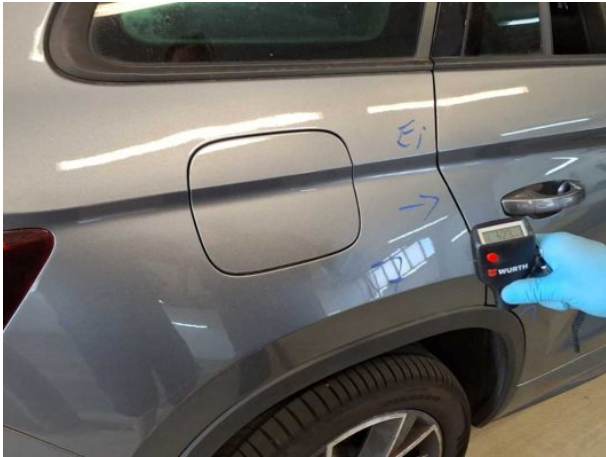
| Nr. | Ort |
|---|---|
| 1 | Heckklappe/-tür, Seitenwand rechts, Tür vorne rechts |

**Nachlackierung 1:** Heckklappe/-tür, Seitenwand rechts, Tür vorne rechts

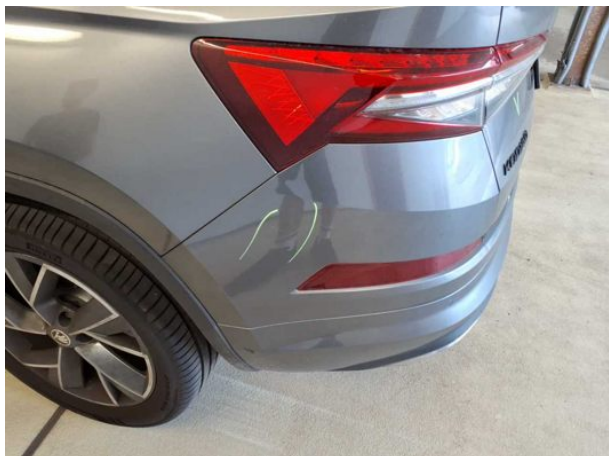
| No. | Component group | Description |
|---|---|---|
| 1 | Rear bumper | Rear bumper - Scratched - Cover / polish |

**Damage #1:** Rear bumper: Rear bumper - Scratched - Cover / polish

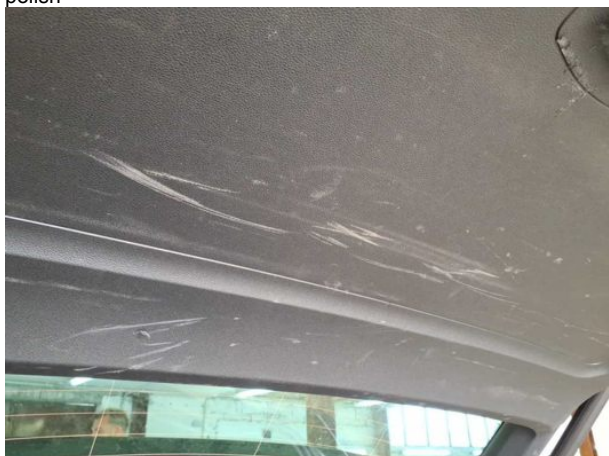
| No. | Component group | Description |
|---|---|---|
| 3 | Trim / covers | Boot lining - Scratched - Loss in value |

**Damage #3:** Trim / covers: Boot lining - Scratched - Loss in value

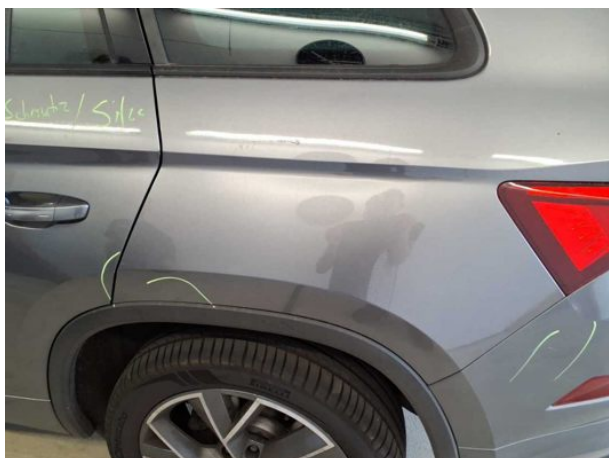
| No. | Component group | Description |
|---|---|---|
| 4 | Side panel - rear left side | Side panel - dent(s) - Smooth repair work |

**Damage #4:** Side panel - rear left side: Side panel - dent(s) - Smooth repair work

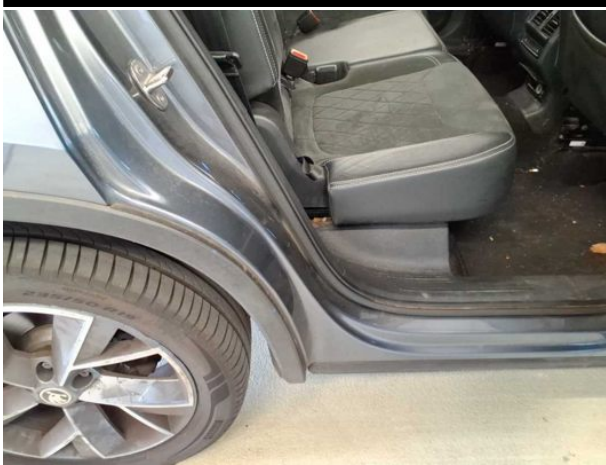
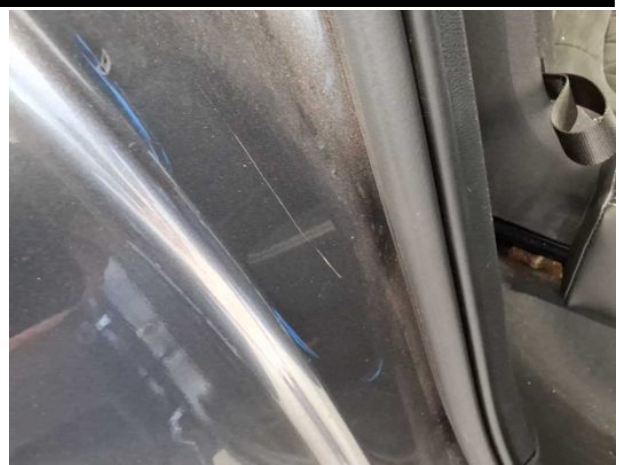
| No. | Component group | Description |
|---|---|---|
| 5 | Side panel - rear right side | Sill - Dent / paintcoat damage - Smart repair |

**Damage #5:** Side panel - rear right side: Sill - Dent / paintcoat damage - Smart repair

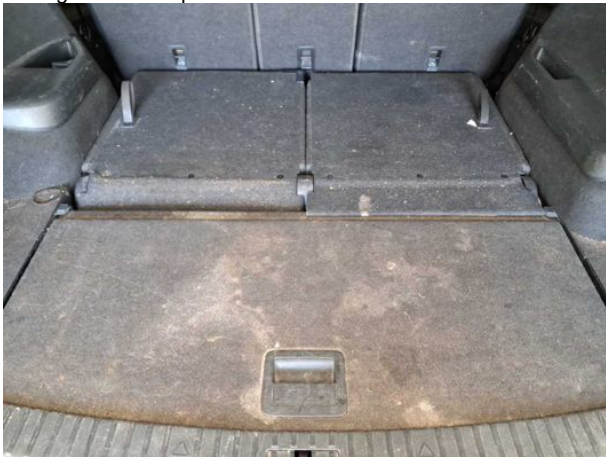
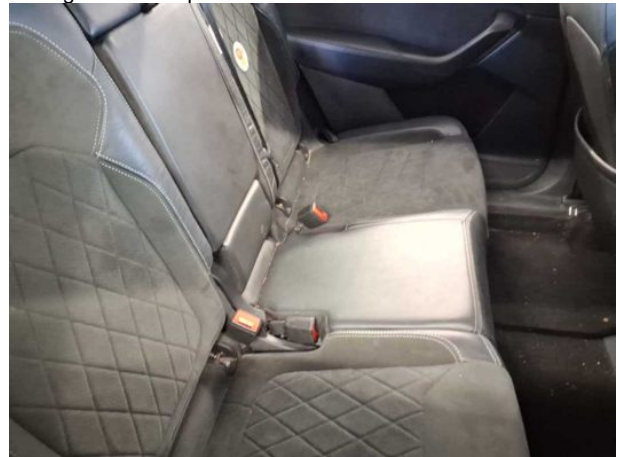
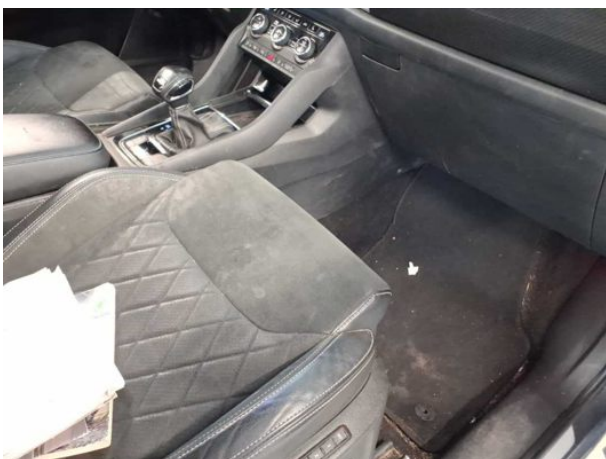
| No. | Component group | Description |
|---|---|---|
| 6 | Interior | Interior - Soiled - Clean |

**Damage #6:** Interior: Interior - Soiled - Clean

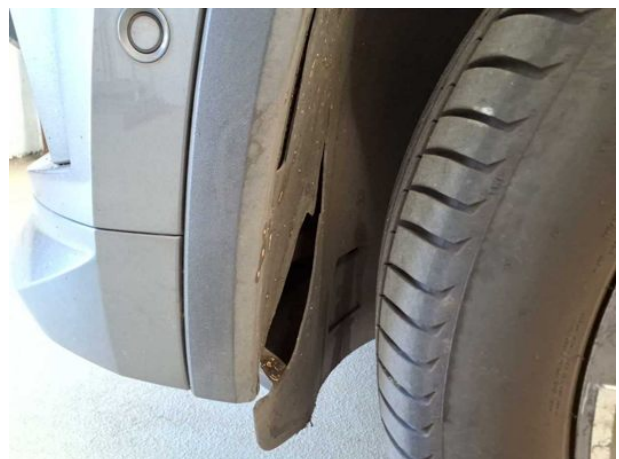
| No. | Component group | Description |
|---|---|---|
| 7 | Body | Wheel well - front left side - Damaged - Replace |

**Damage #7:** Body: Wheel well - front left side - Damaged - Replace

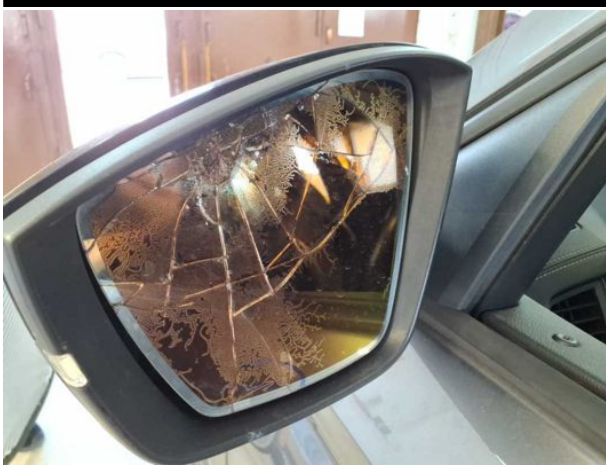
| No. | Component group | Description |
|---|---|---|
| 8 | Wing mirror - left side | Mirror glass - Damaged - Replace |

**Damage #8:** Wing mirror - left side: Mirror glass - Damaged - Replace

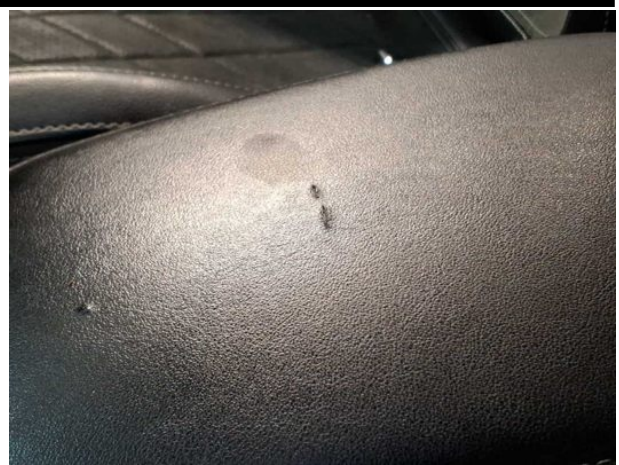
| No. | Component group | Description |
|---|---|---|
| 9 | Seat - front | armrests - Damaged - Replace |

**Damage #9:** Seat - front: armrests - Damaged - Replace

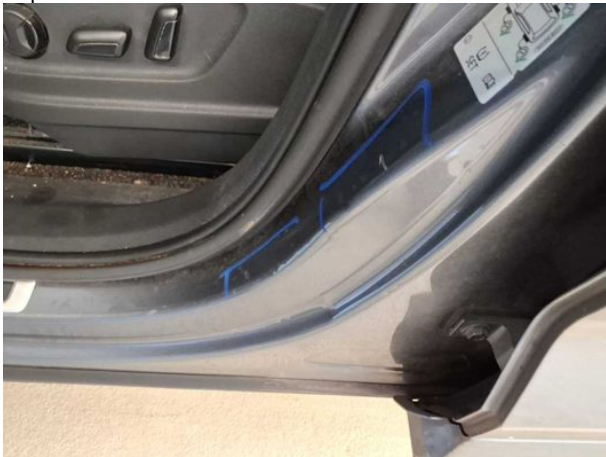
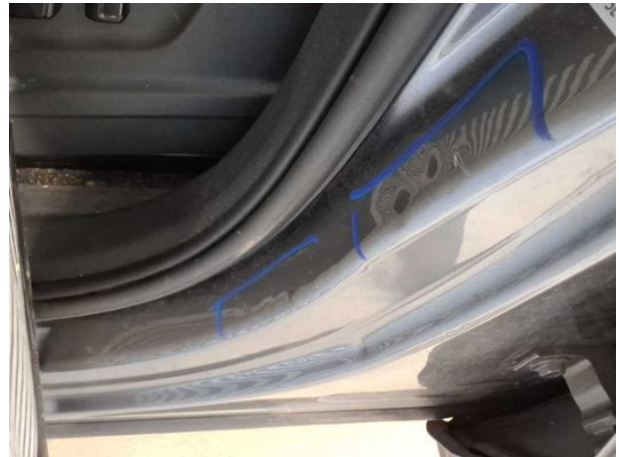
| No. | Component group | Description |
|---|---|---|
| 10 | Sill - left side | Sill - Dent / paintcoat damage - Smart repair |

**Damage #10:** Sill - left side: Sill - Dent / paintcoat damage - Smart repair

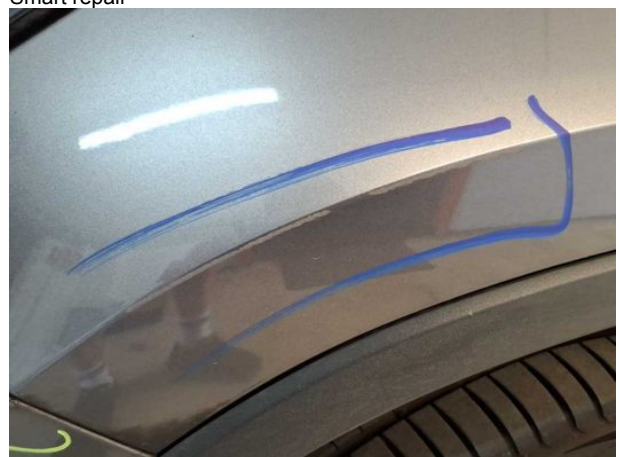
| No. | Component group | Description |
|---|---|---|
| 11 | Mudguard - left side | Mudguard - left side - Scratched - Repair and paint |

**Damage #11:** Mudguard - left side: Mudguard - left side - Scratched - Repair and paint

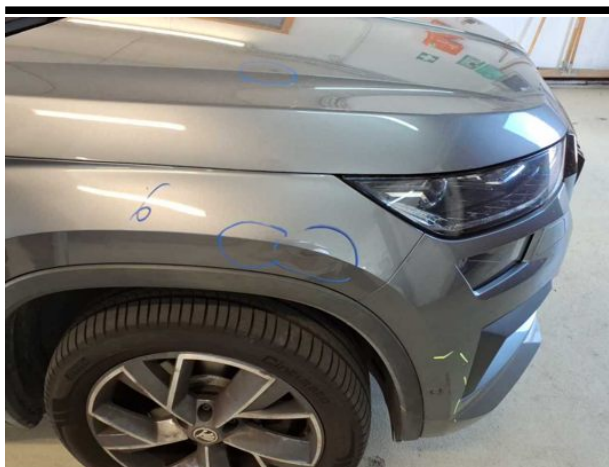
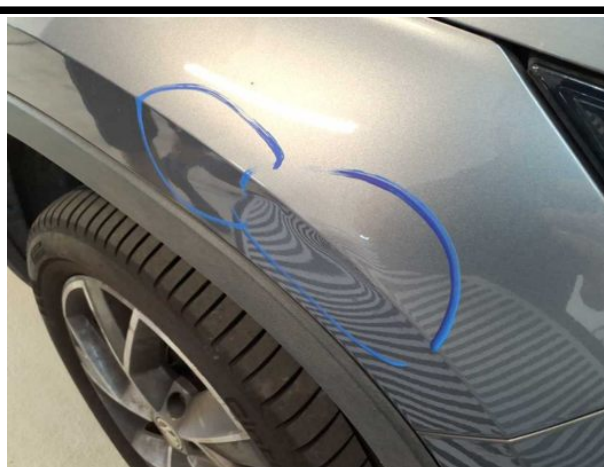
| No. | Component group | Description |
|---|---|---|
| 12 | Mudguard - right side | Mudguard - right side - Dent / paintcoat damage - Repair and paint |

**Damage #12:** Mudguard - right side: Mudguard - right side - Dent / paintcoat damage - Repair and paint

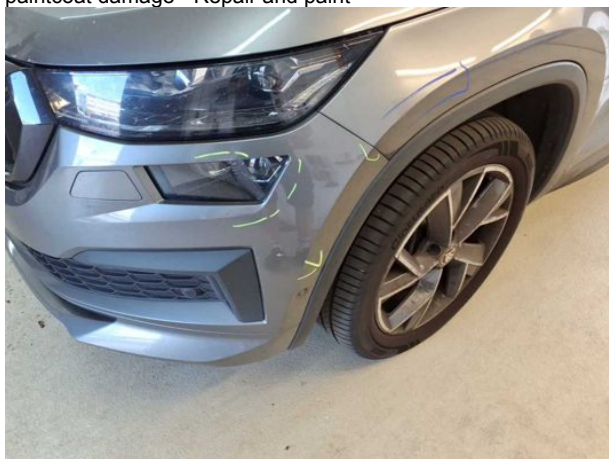
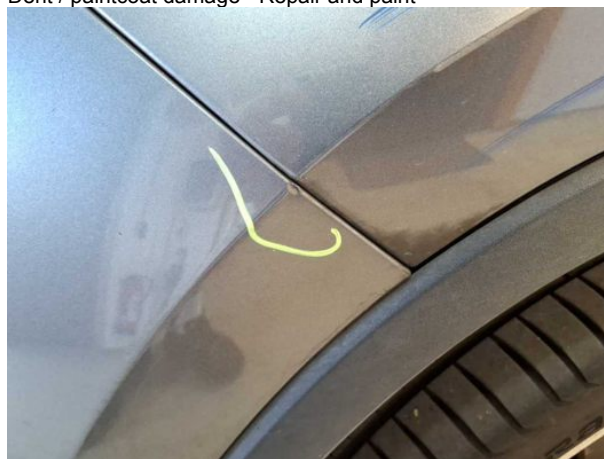
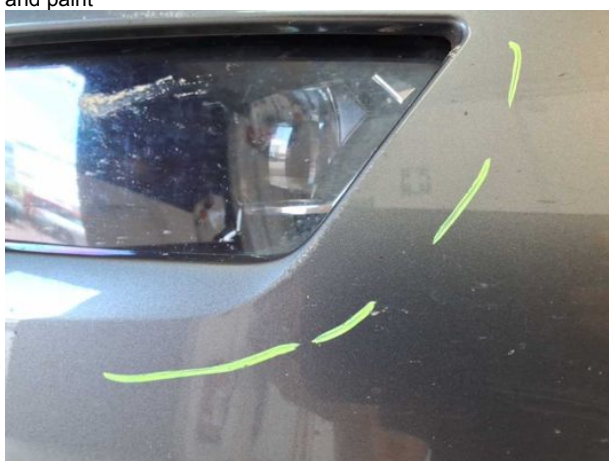
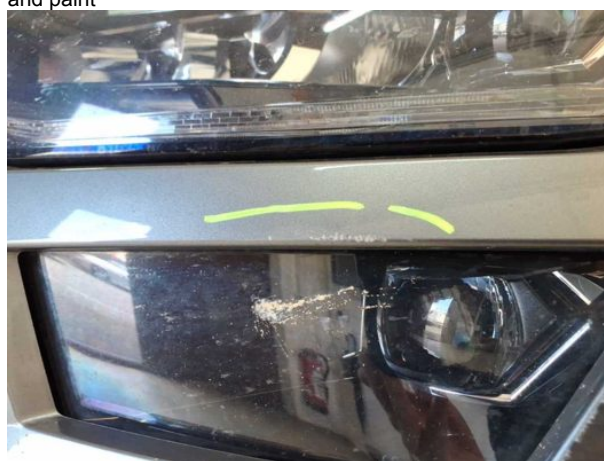
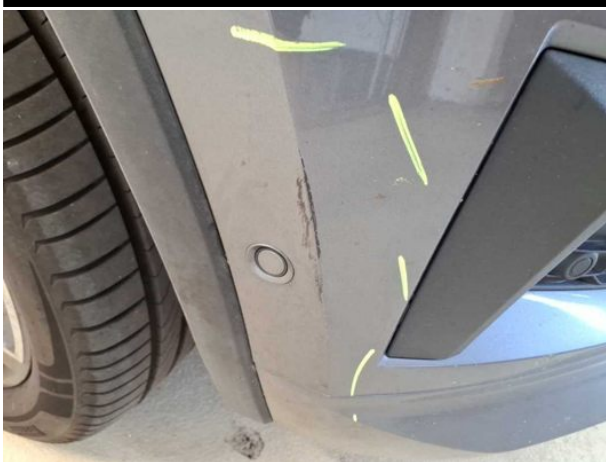
| No. | Component group | Description |
|---|---|---|
| 14 | Front bumper | Front bumper - Scratched - Repair and paint |

**Damage #14:** Front bumper: Front bumper - Scratched - Repair and paint

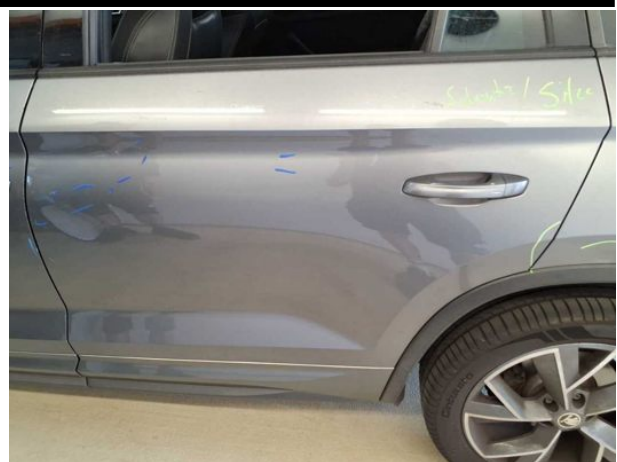
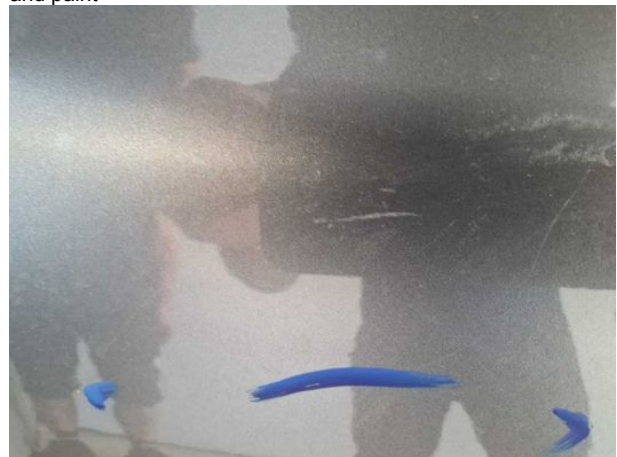
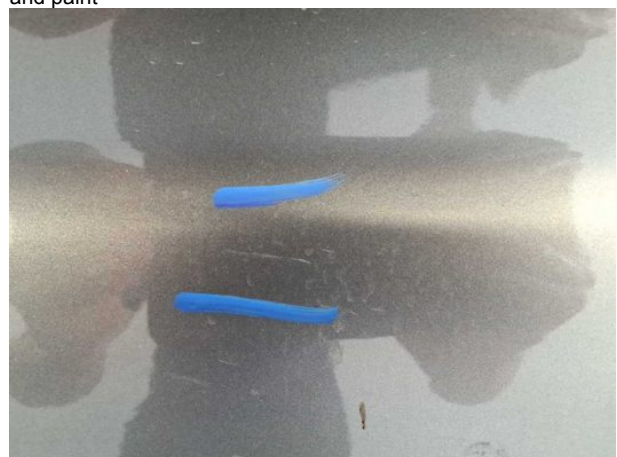
| No. | Component group | Description |
|---|---|---|
| 15 | Door - rear left side | Door - Scratched - Repair and paint |

**Damage #15:** Door - rear left side: Door - Scratched - Repair and paint

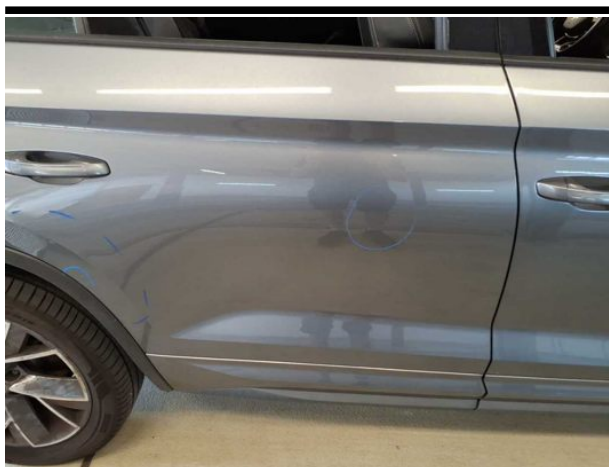
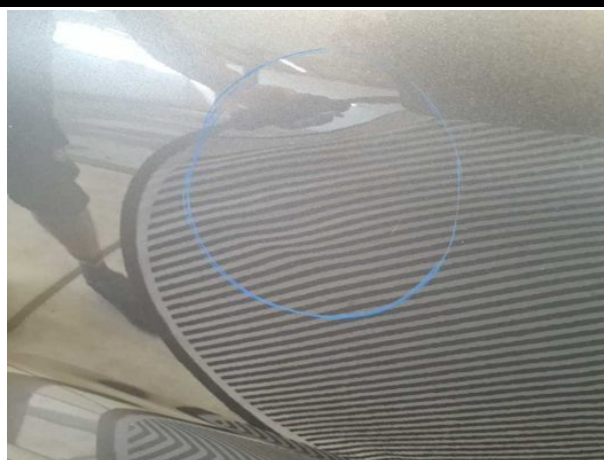
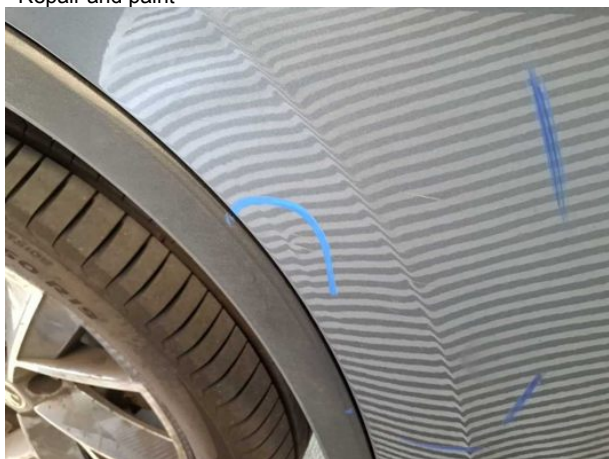
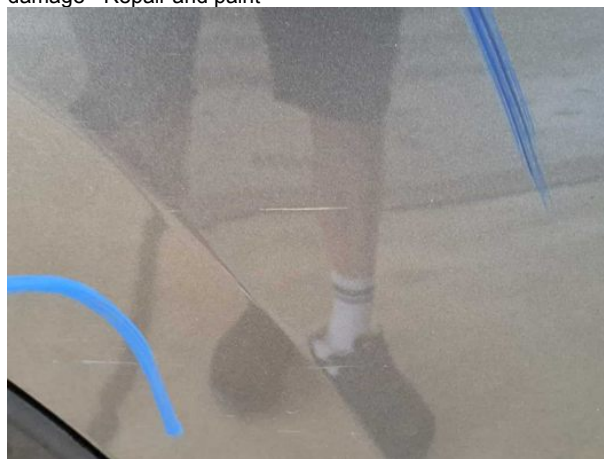
| No. | Component group | Description |
|---|---|---|
| 16 | Door - rear right side | Door - Dent / paintcoat damage - Repair and paint |

**Damage #16:** Door - rear right side: Door - Dent / paintcoat dama...  
- Repair and paint

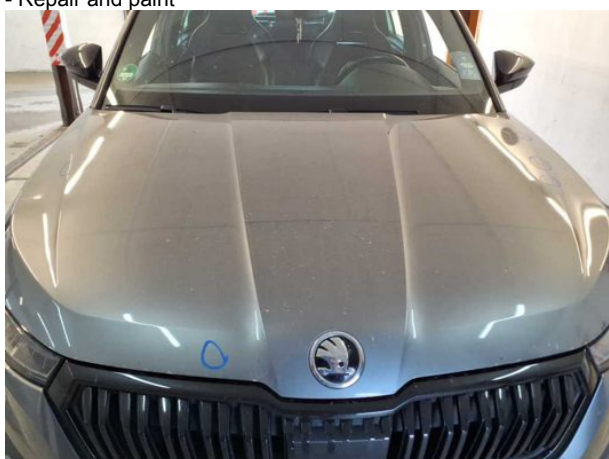
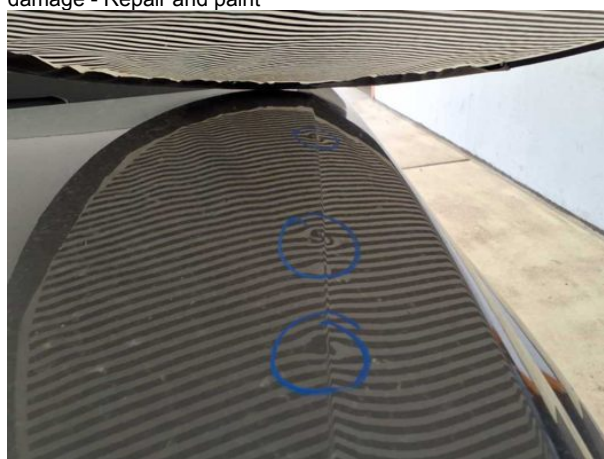
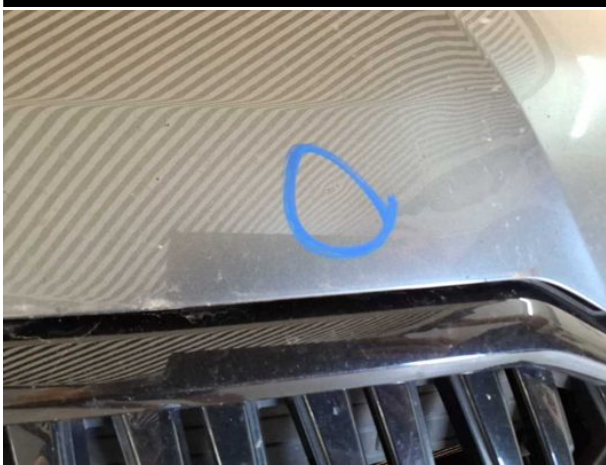
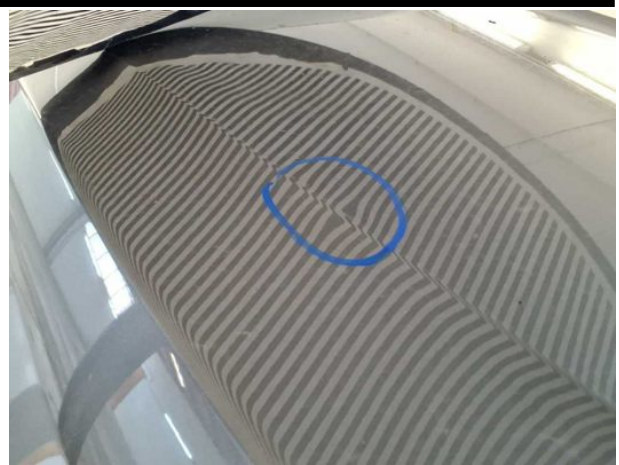
| No. | Component group | Description |
|---|---|---|
| 17 | Bonnet | Bonnet - Dent / paintcoat damage - Repair and paint |

**Damage #17:** Bonnet: Bonnet - Dent / paintcoat damage - Repair and paint

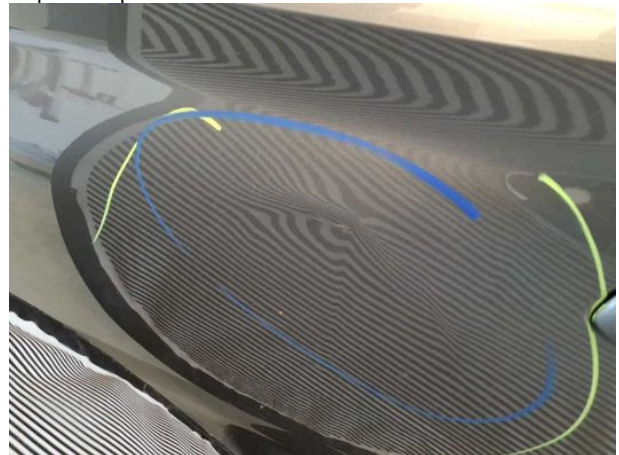
| No. | Component group | Description |
|---|---|---|
| 18 | Door - front left side | Door - Dent / paintcoat damage - Replace |

**Damage #18:** Door - front left side: Door - Dent / paintcoat damage - Replace
