# UNABHÄNGIGES BATTERIE ZERTIFIKAT

MARKE: BMW  
MODELL: iX3 - 80 kWh

Verkaufsbericht

| Vorgang | | | |
|---|---|---|---|
| Fahrzeugident.-Nr. | WBY7X41060SY79054 | | |

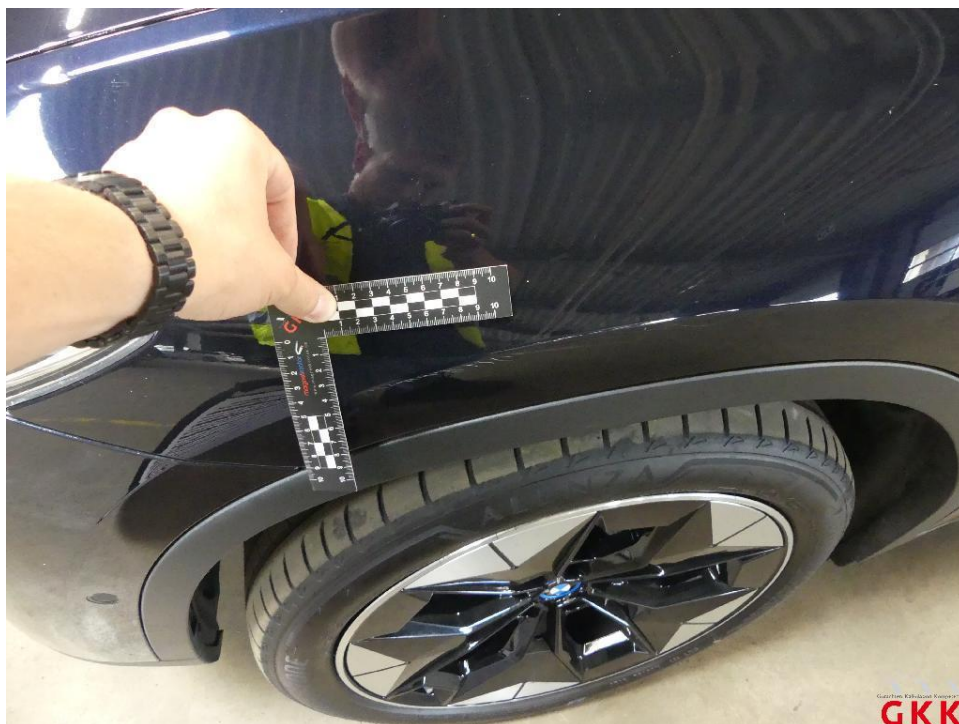
| <b>Front</b> (Angaben ohne MwSt.) | Reparaturkosten | MW |
|---|---|---|
| Kotflügel vorne links, verkratzt, lackieren (Bild 14, Bild 15, Bild 16) | 649,78 € | 292,40 € |

Bild 14 Kotflügel vorne links, verkratzt, lackieren

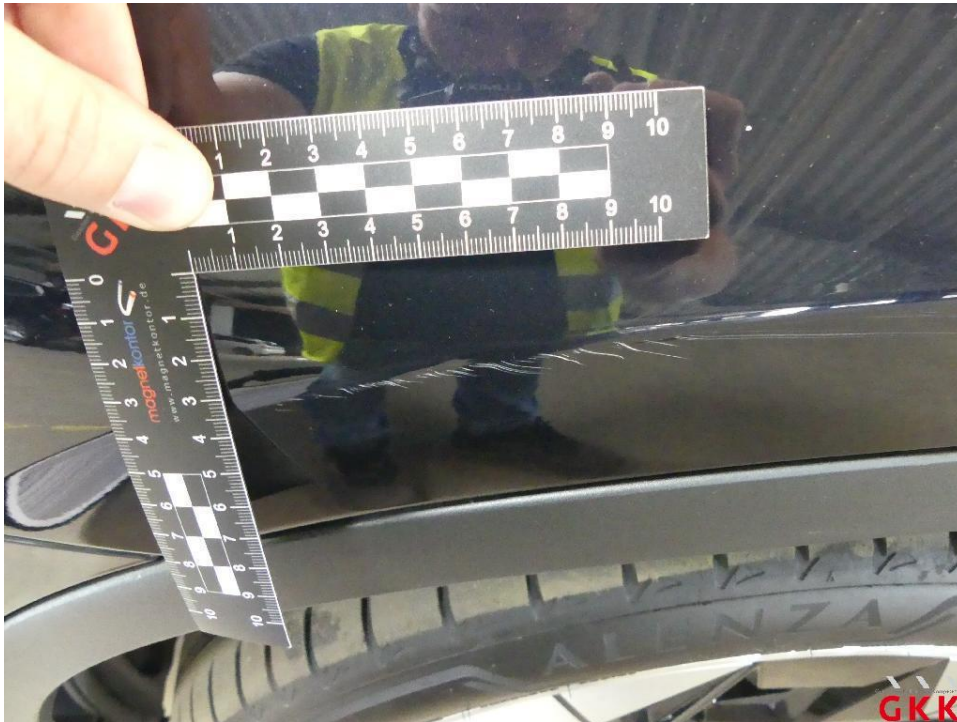
Bild 15 Kotflügel vorne links, verkratzt, lackieren

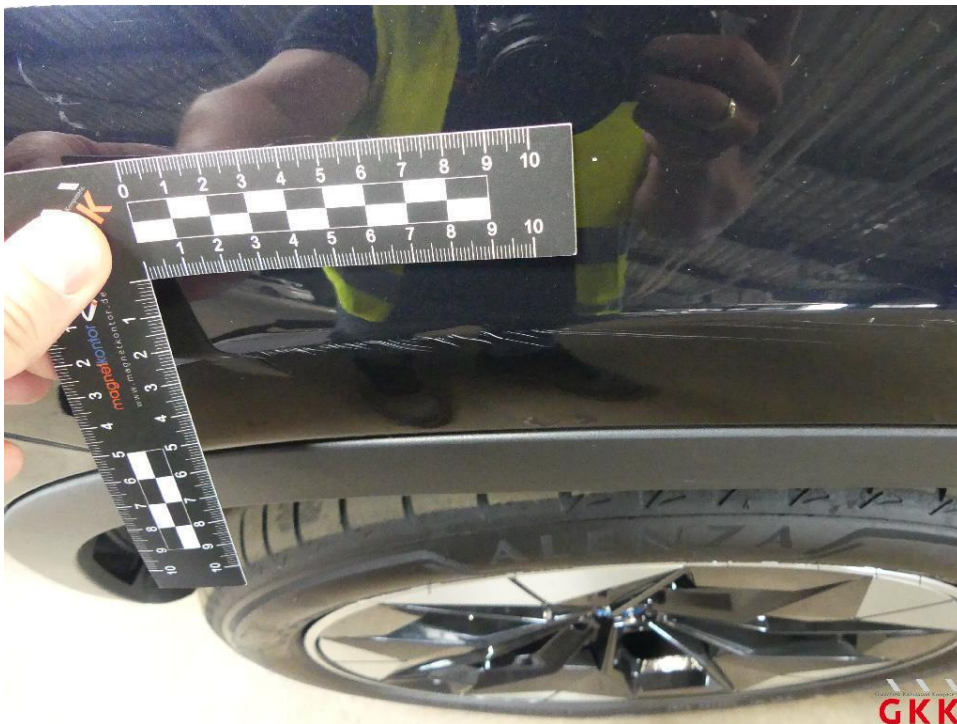
Bild 16 Kotflügel vorne links, verkratzt, lackieren

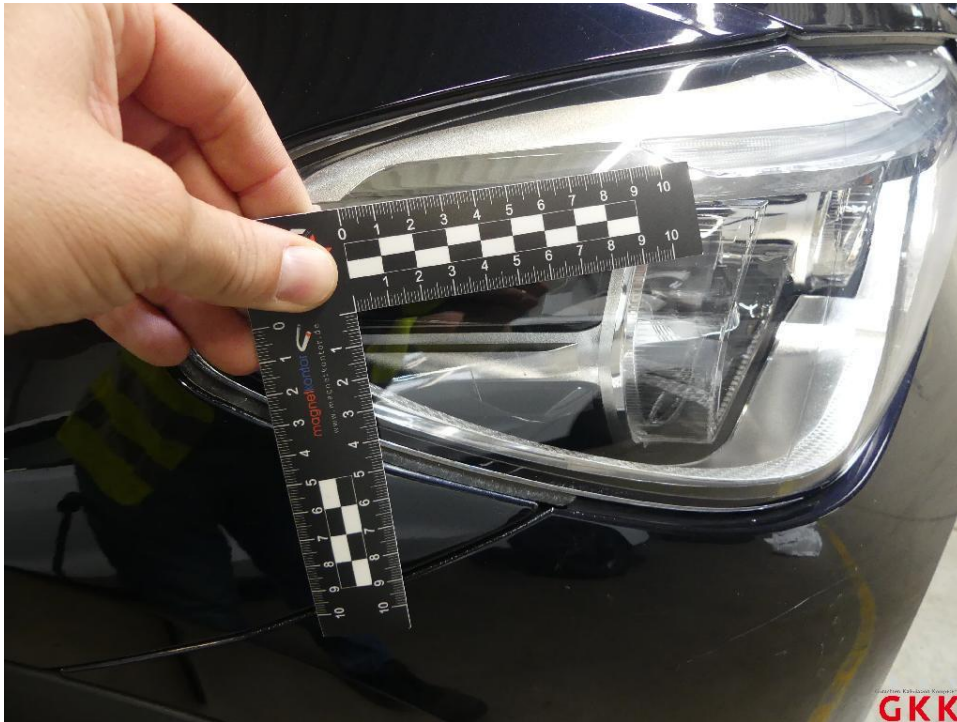
| <b>Front</b> (Angaben ohne MwSt.) | Reparaturkosten | MW |
|---|---|---|
| Scheinwerfer rechts LED, verkratzt, ersetzen (Bild 17, Bild 18) | 2314,98 € | 2314,98 € |

Bild 17 Scheinwerfer rechts LED, verkratzt, ersetzen

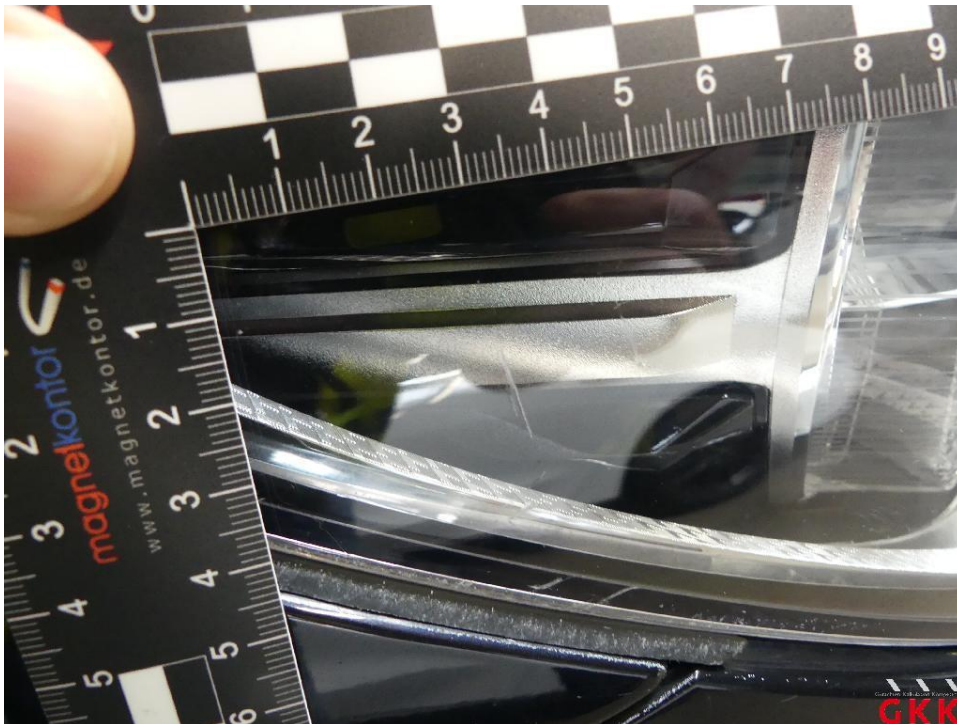
Bild 18 Scheinwerfer rechts LED, verkratzt, ersetzen

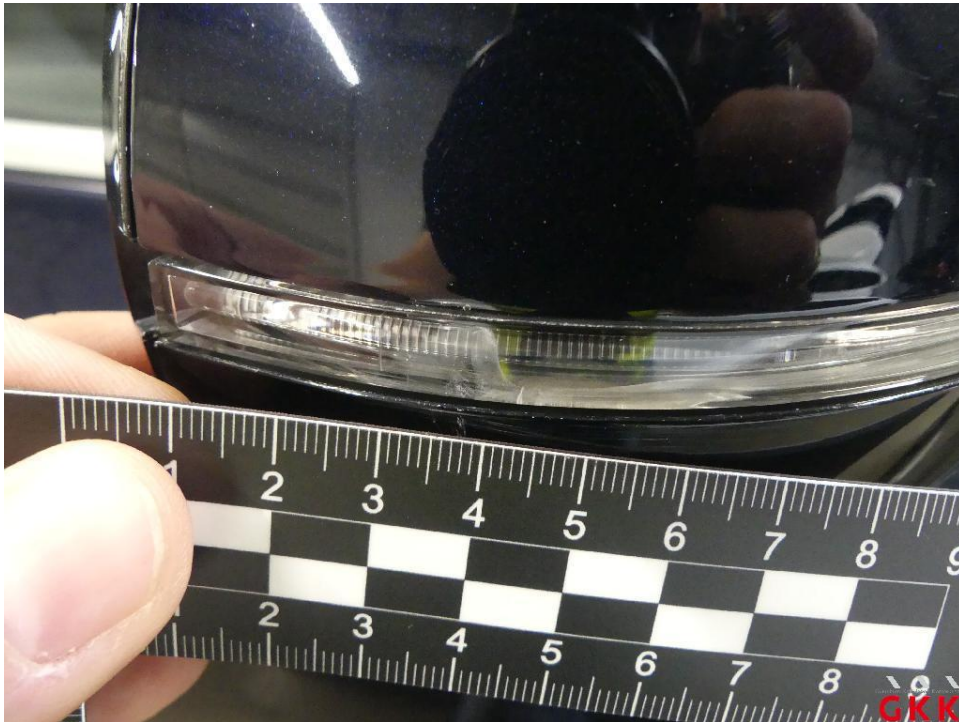
| <b>Front</b> (Angaben ohne MwSt.) | Reparaturkosten | MW |
|---|---|---|
| Spiegelgehäuse rechts Blinker, verkratzt, ersetzen (Bild 19, Bild 20) | 122,43 € | 55,09 € |

Bild 19 Spiegelgehäuse rechts, Blinker, verkratzt, ersetzen

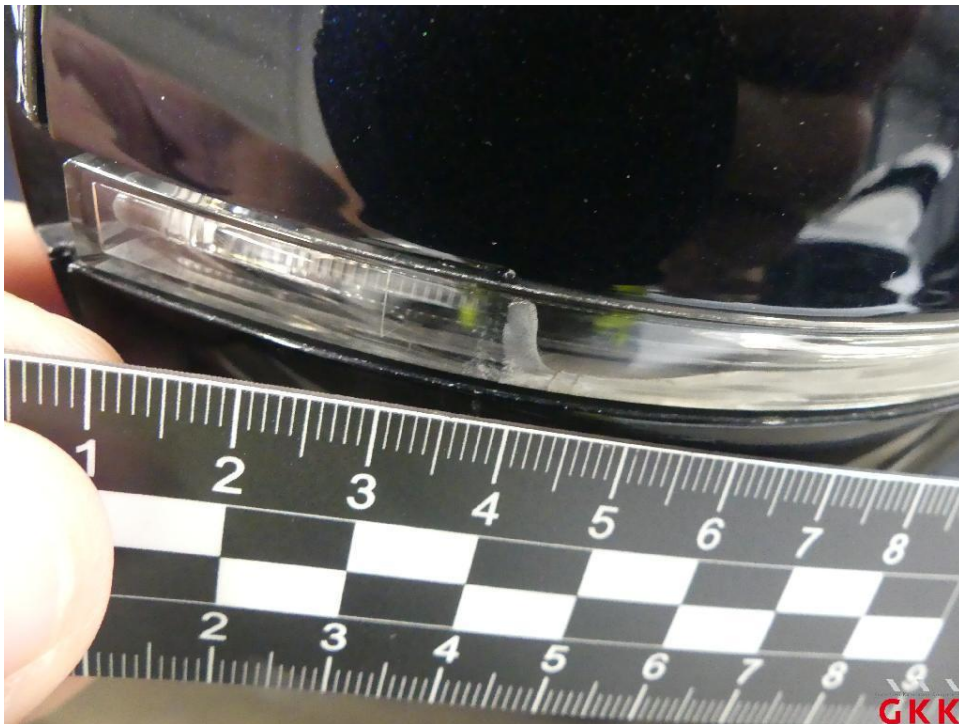
Bild 20 Spiegelgehäuse rechts, Blinker, verkratzt, ersetzen

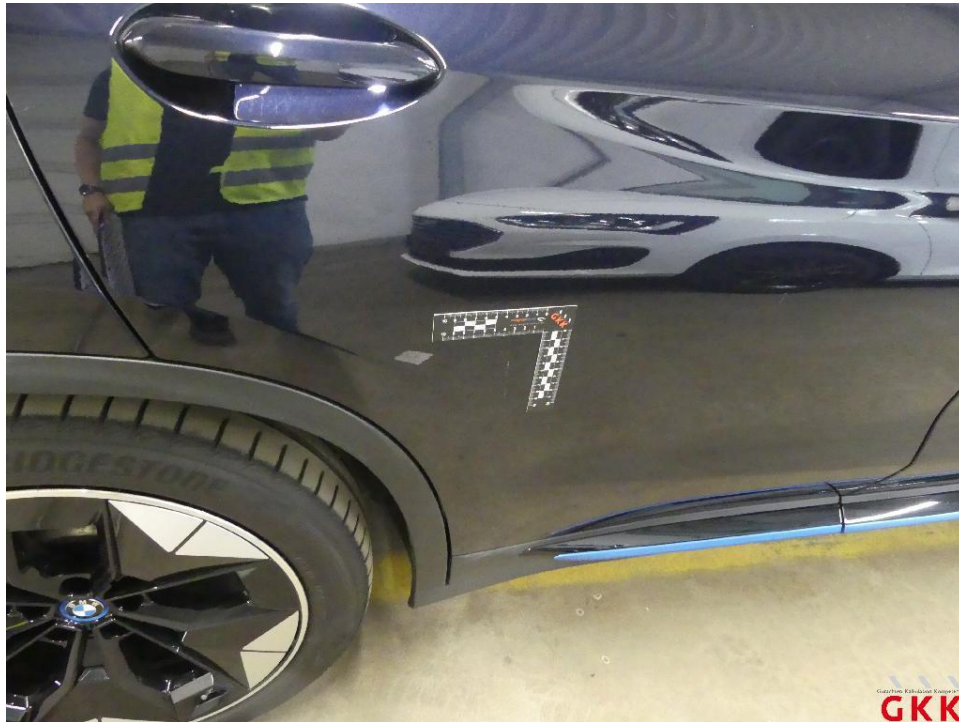
| <b>Front</b> (Angaben ohne MwSt.) | Reparaturkosten | MW |
|---|---|---|
| Tür hinten rechts, verkratzt, lackieren (Bild 21, Bild 22, Bild 23) | 620,35 € | 279,16 € |

Bild 21 Tür hinten rechts, verkratzt, lackieren

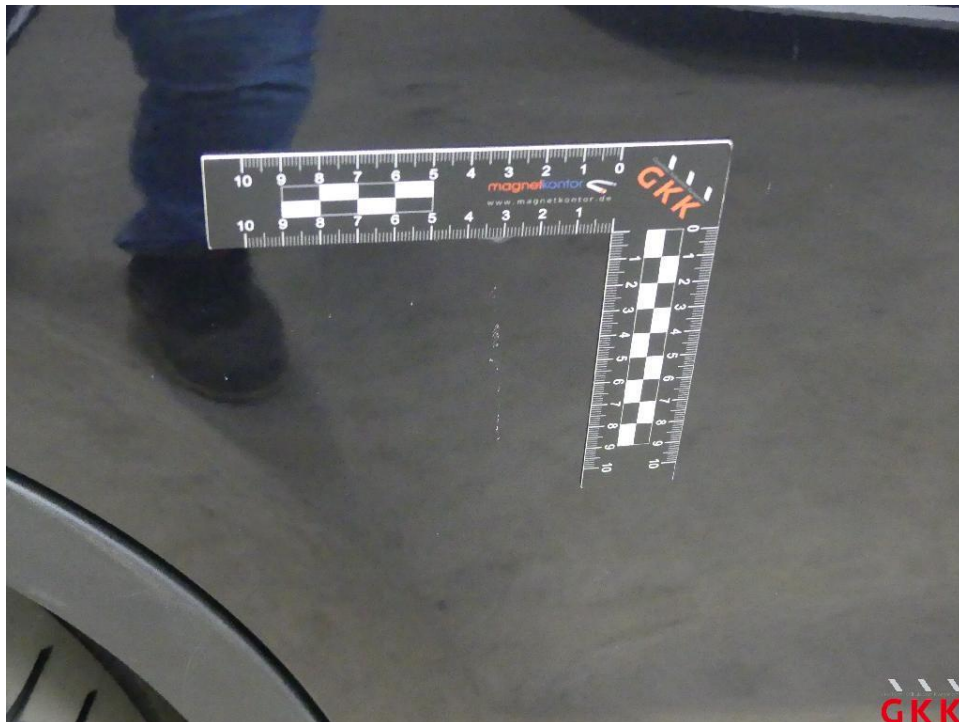
Bild 22 Tür hinten rechts, verkratzt, lackieren

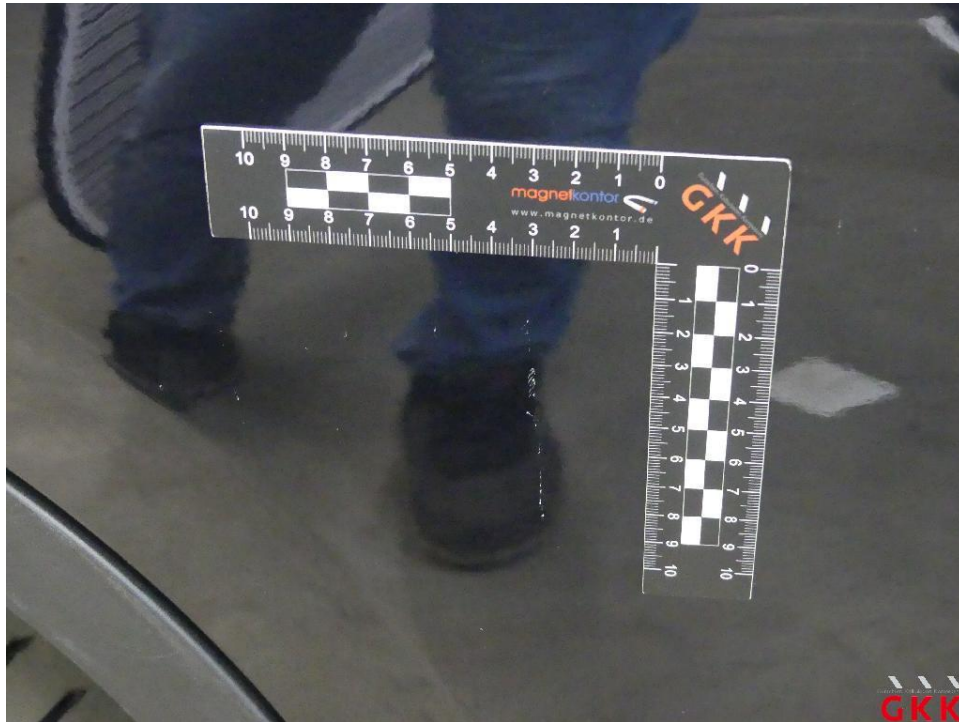
Bild 23 Tür hinten rechts, verkratzt, lackieren

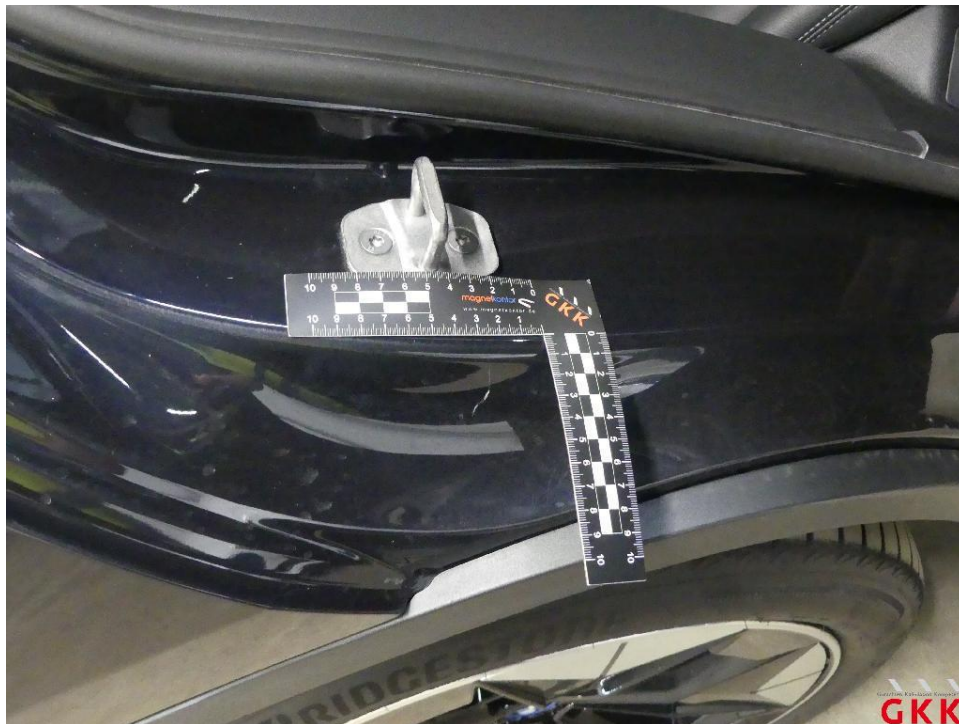
| <b>Front</b> (Angaben ohne MwSt.) | Reparaturkosten | MW |
|---|---|---|
| Tür hinten rechts Einstieg, verkratzt, Smartrepair (Bild 24, Bild 25) | 80,00 € | 80,00 € |

Bild 24 Tür hinten rechts, Einstieg, verkratzt, Smartrepair

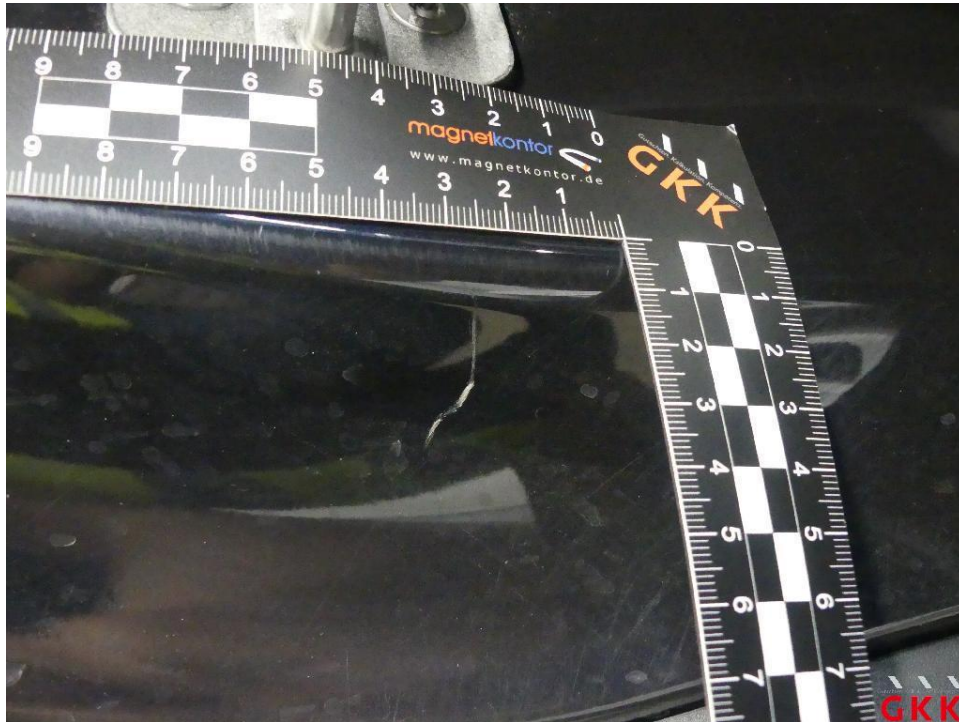
Bild 25 Tür hinten rechts, Einstieg, verkratzt, Smartrepair

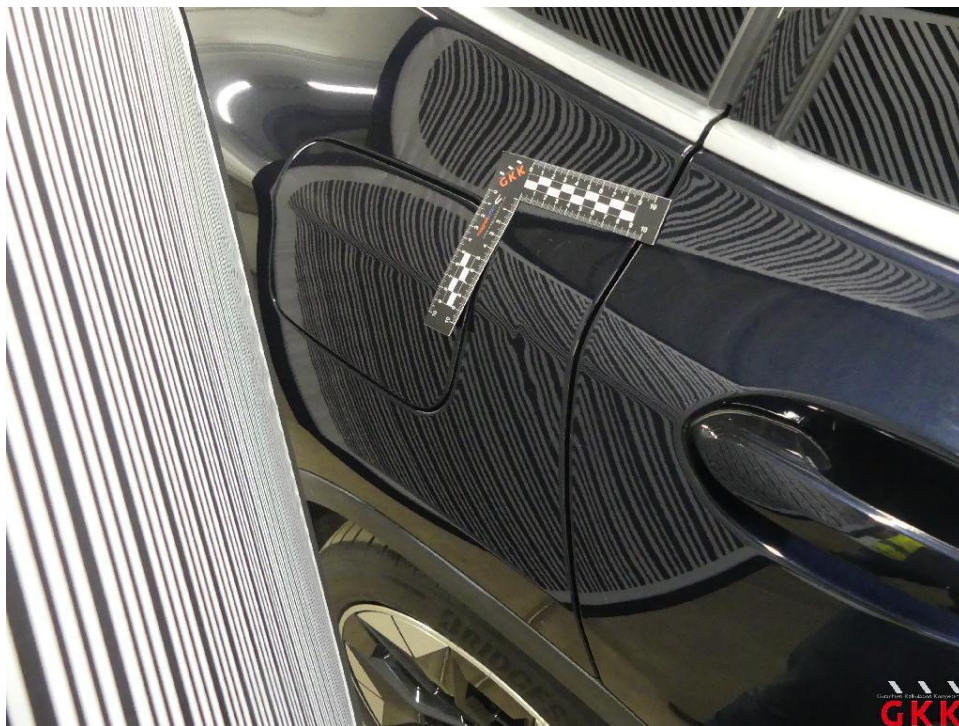
| <b>Front</b> (Angaben ohne MwSt.) | Reparaturkosten | MW |
|---|---|---|
| Seitenwand rechts, beschädigt, instand setzen - lackieren (Bild 26, Bild 27, Bild 28) | 845,29 € | 424,25 € |

Bild 26 Seitenwand rechts, beschädigt, instand setzen - lackieren

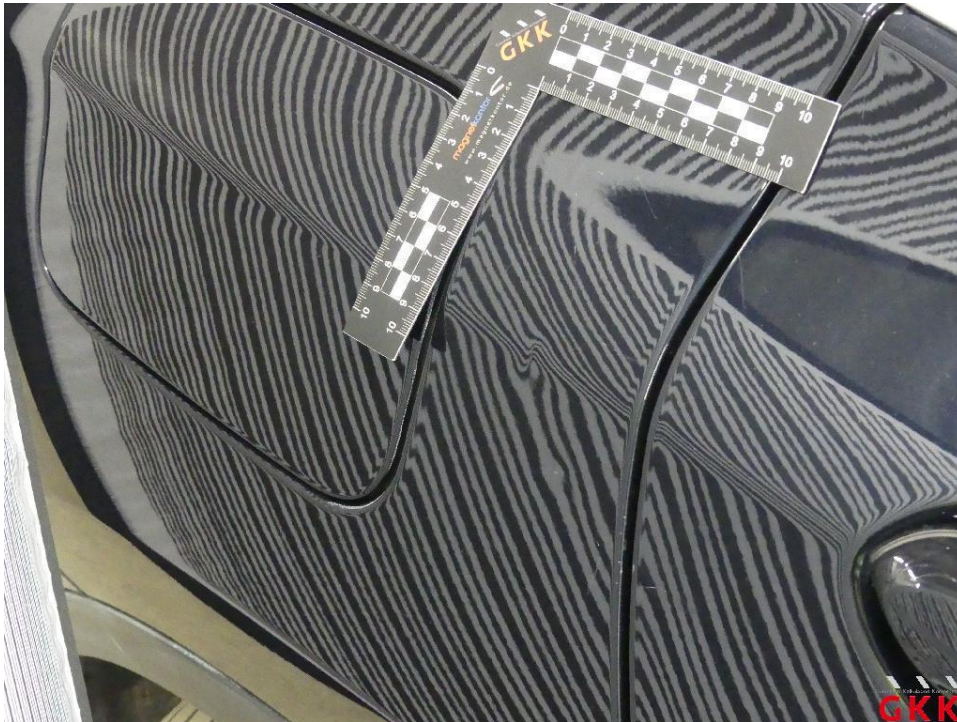
Bild 27      Seitenwand rechts, beschädigt, instand setzen - lackieren

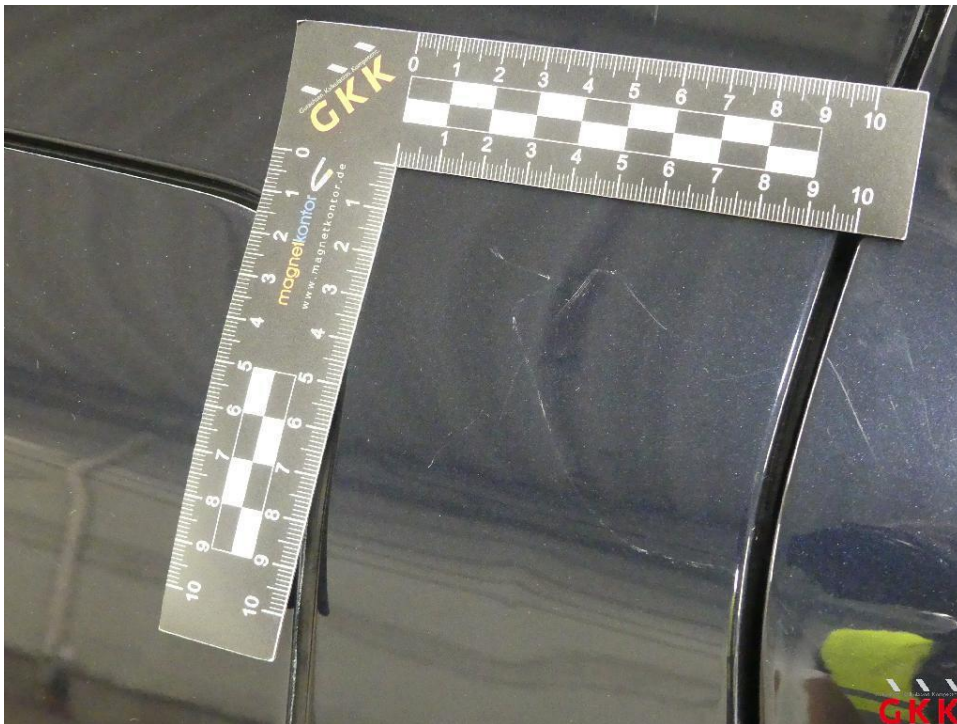
Bild 28      Seitenwand rechts, beschädigt, instand setzen - lackieren

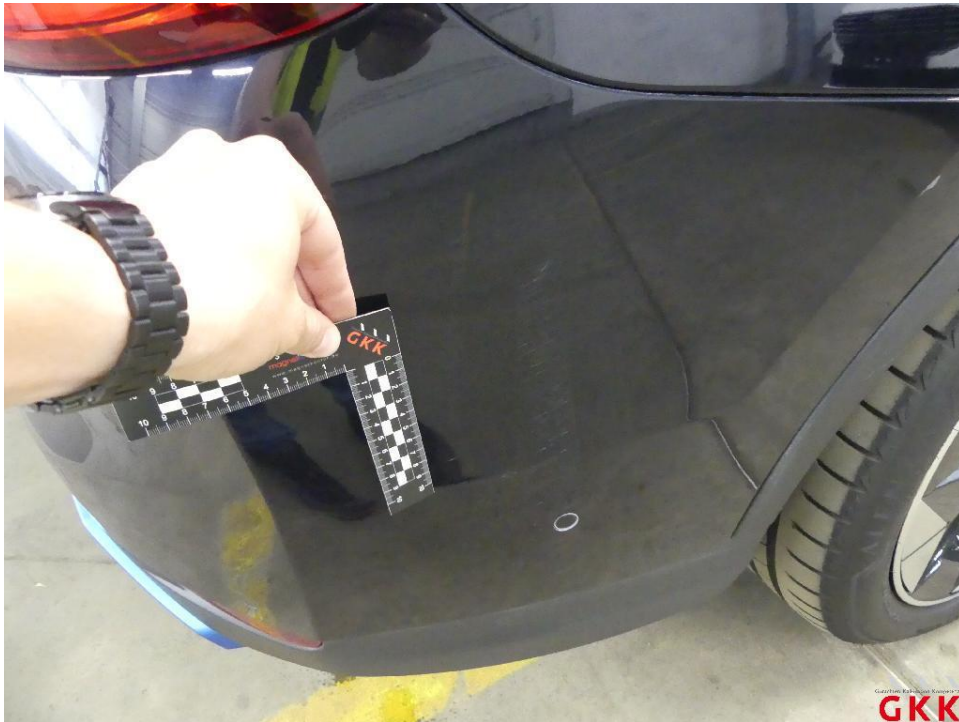
| <b>Front</b> (Angaben ohne MwSt.) | Reparaturkosten | MW |
|---|---|---|
| Stoßfänger hinten Verkleidung -lackiert-, beschädigt, ersetzen (Bild 29, Bild 30, Bild 31) | 1310,57 € | 589,76 € |

Bild 29 Stoßfänger hinten, Verkleidung -lackiert-, beschädigt, ersetzen

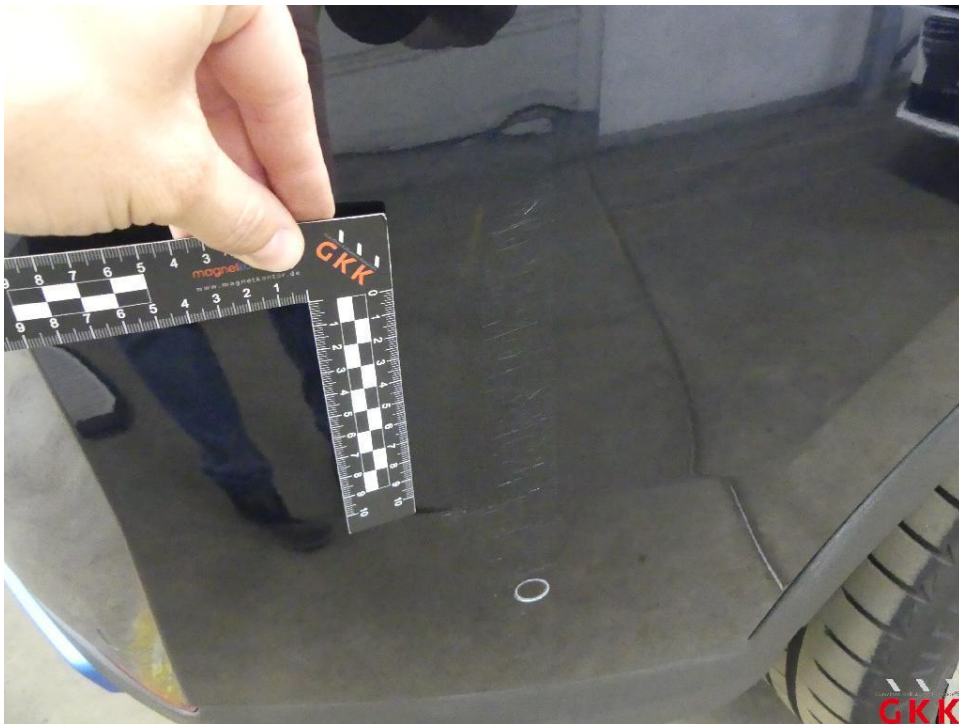
Bild 30 Stoßfänger hinten, Verkleidung -lackiert-, beschädigt, ersetzen

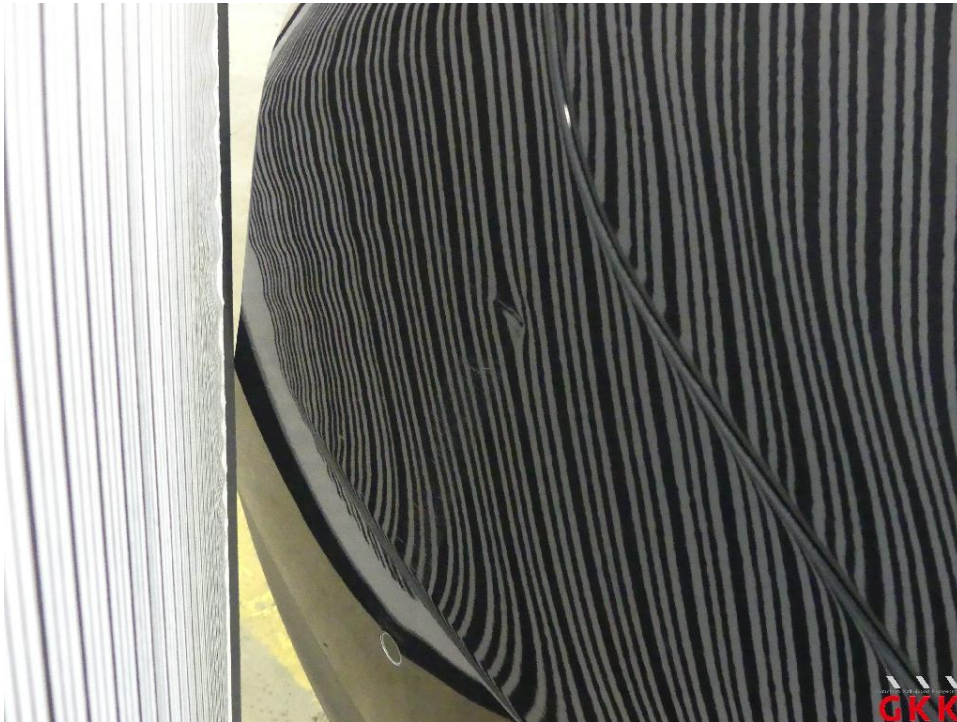
Bild 31 Stoßfänger hinten, Verkleidung -lackiert-, beschädigt, ersetzen

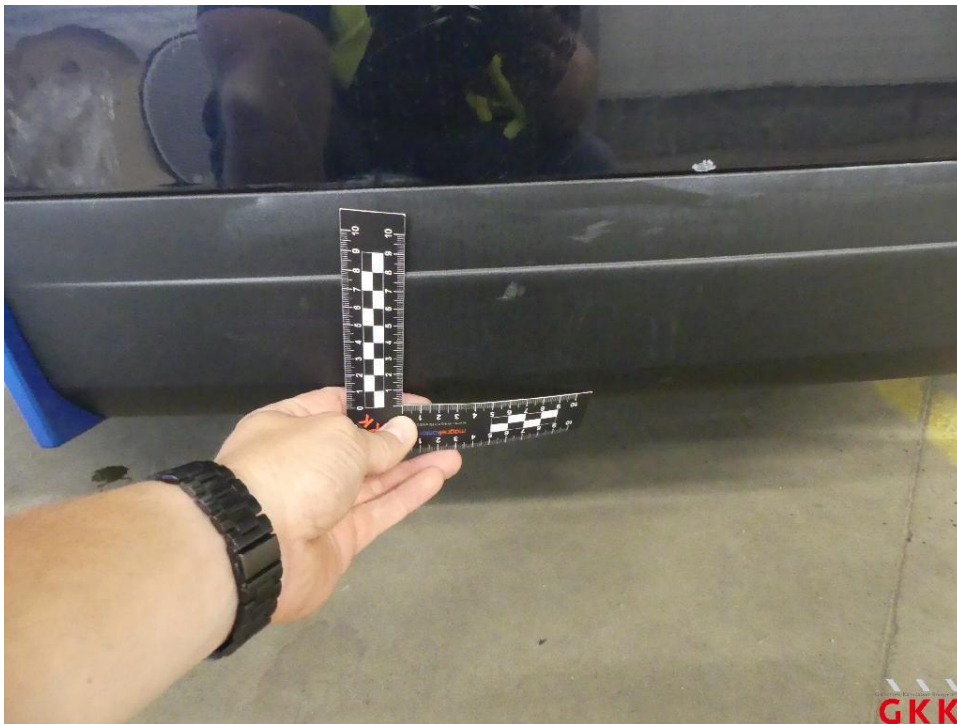
| <b>Front</b> (Angaben ohne MwSt.) | Reparaturkosten | MW |
|---|---|---|
| Stoßfänger hinten Verkleidung unterhalb -unlackiert-, verkratzt, ersetzen (Bild 32, Bild 33, Bild 34) | 615,92 € | 277,16 € |

Bild 32 Stoßfänger hinten, Verkleidung unterhalb -unlackiert-, verkratzt, ersetzen

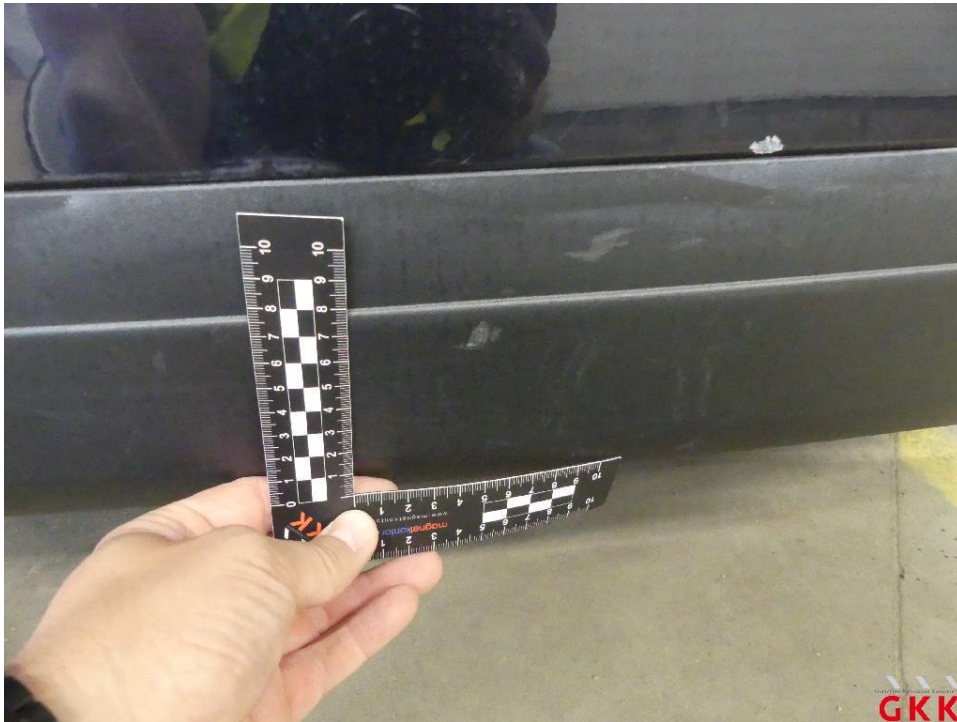
Bild 33 Stoßfänger hinten, Verkleidung unterhalb -unlackiert-, verkratzt, ersetzen

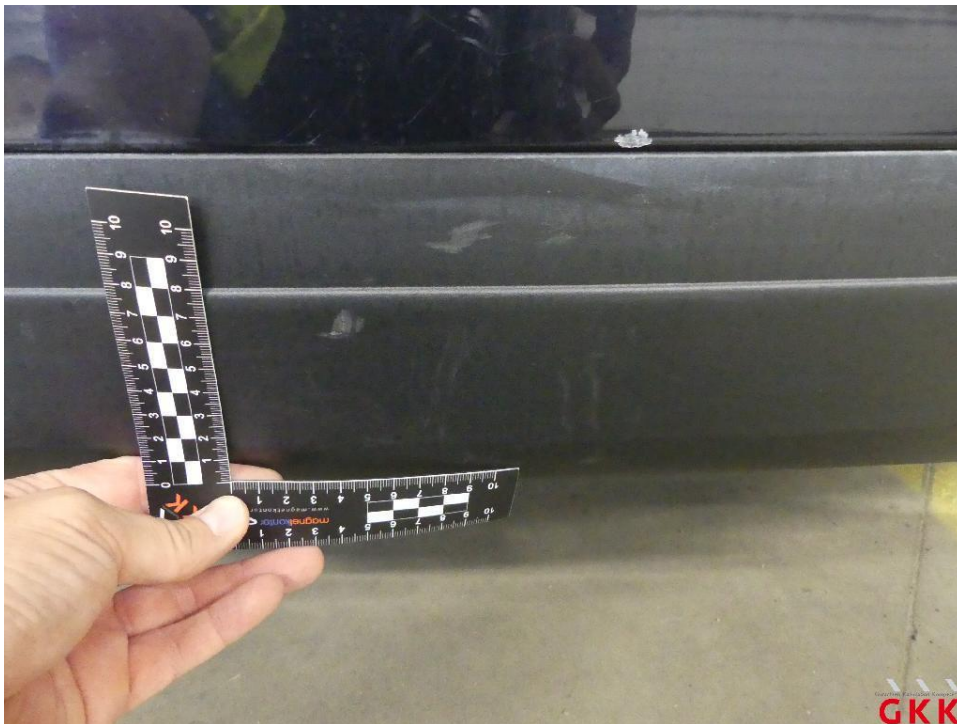
Bild 34 Stoßfänger hinten, Verkleidung unterhalb -unlackiert-, verkratzt, ersetzen
