## Zustandsbericht

| Berichtsnummer : | 0000000928557-DE926 | | |

#### Hyundai Ioniq 5 (05.2021->) Uniq Elektro

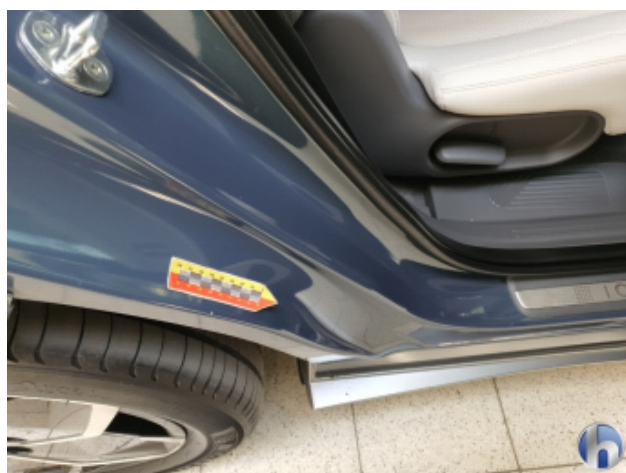
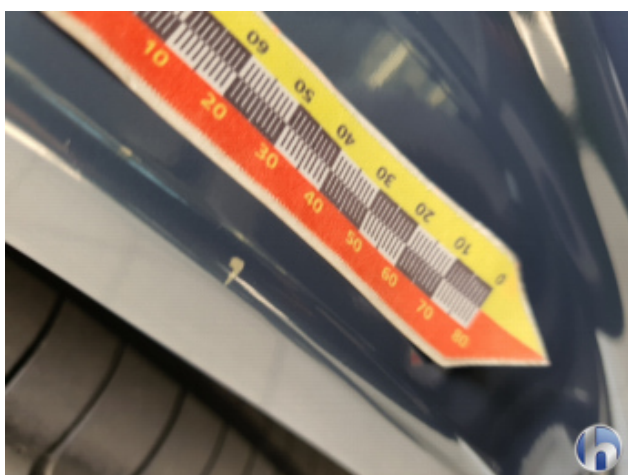
| 1. | Türeinstieg Hinten - Rechts | Kratzer | Smart Repair |

1. Türeinstieg Hinten - Rechts  
Kratzer - Smart Repair

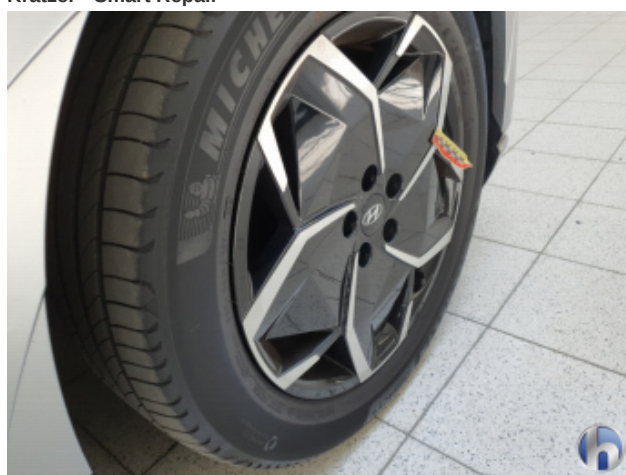
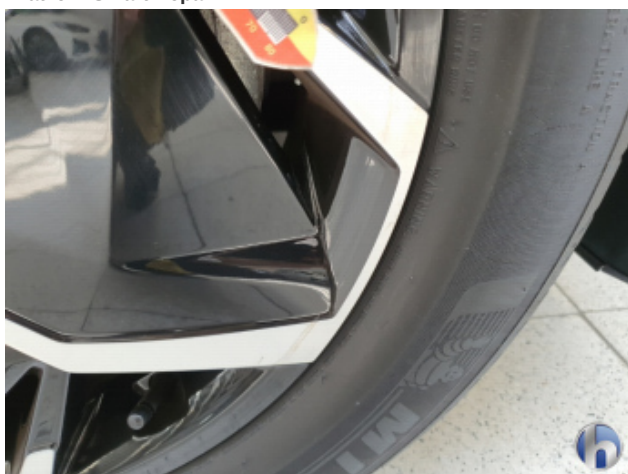
| 2. | Felge Vorne - Rechts | Gebrauchsspuren | Ohne Reparatur |

2. Felge Vorne - Rechts  
Gebrauchsspuren - Ohne Reparatur

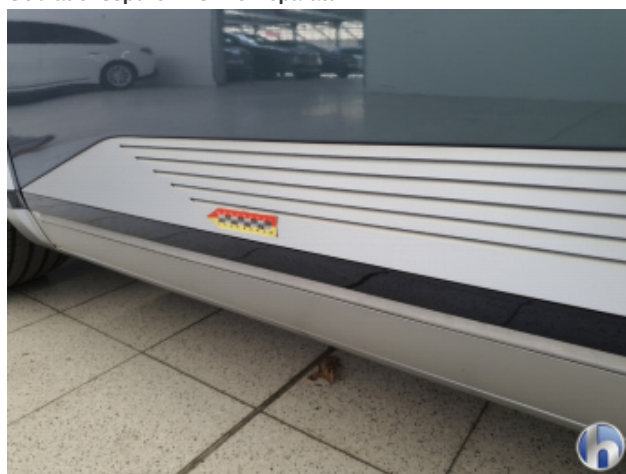
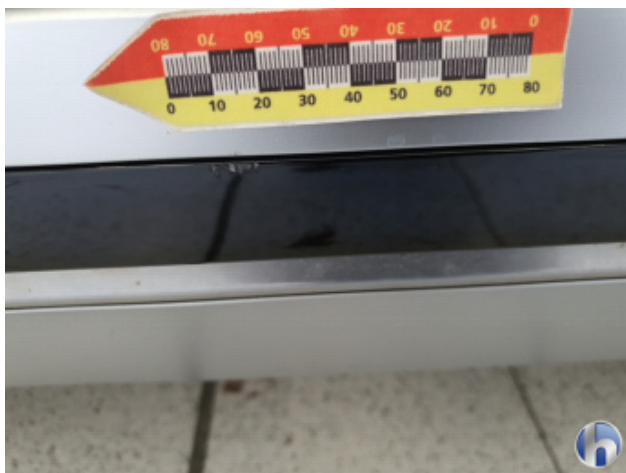
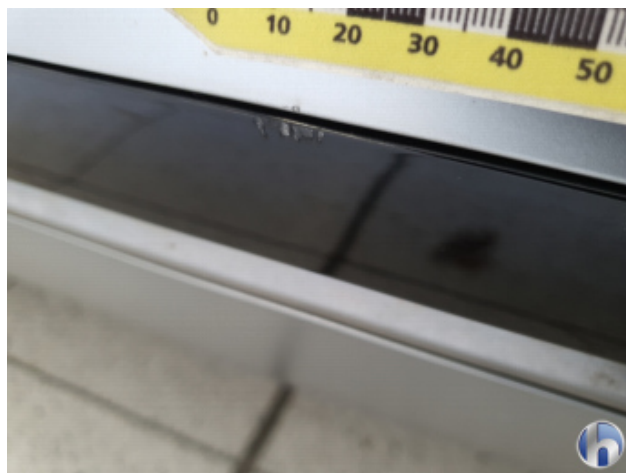
| 3. | Tür Vorne - Links | Kratzer | Smart Repair |

3. Tür Vorne - Links  
Kratzer - Smart Repair

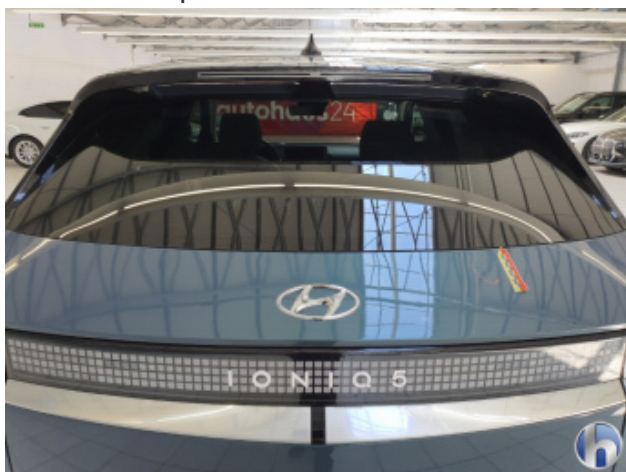
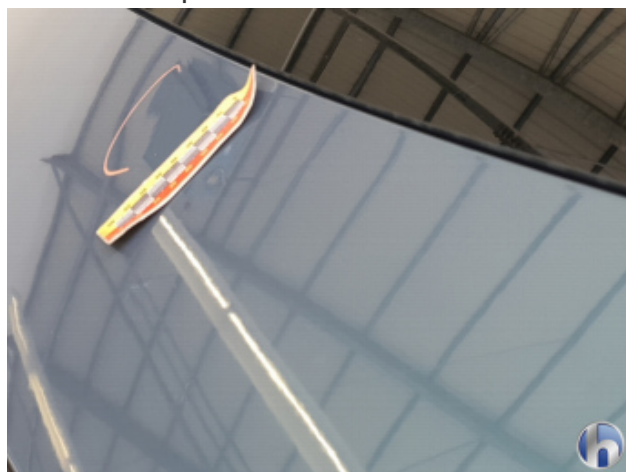
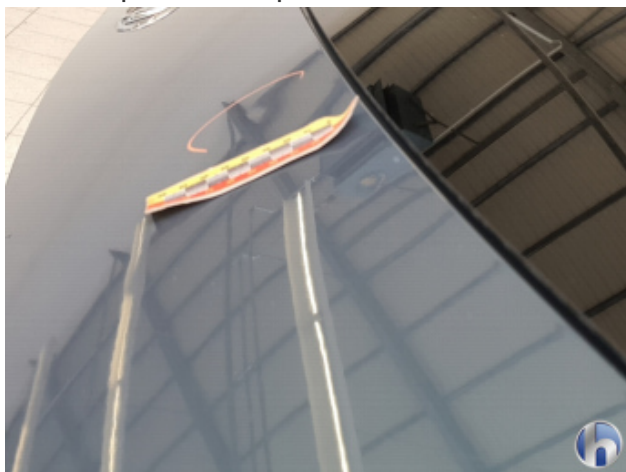
| 4. | Heckklappe | Gebrauchsspuren | Ohne Reparatur |

4. Heckklappe  
Gebrauchsspuren - Ohne Reparatur

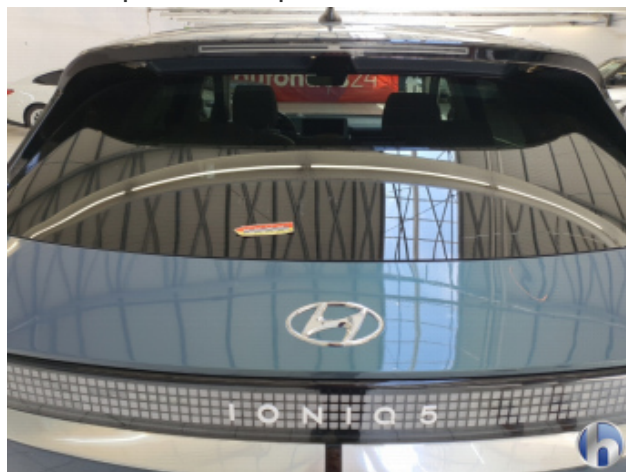
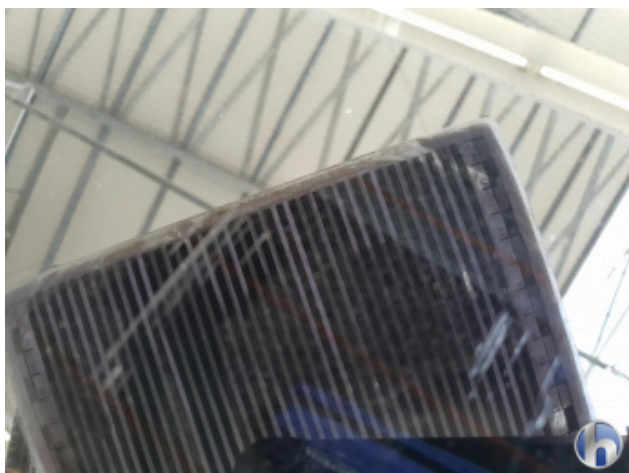
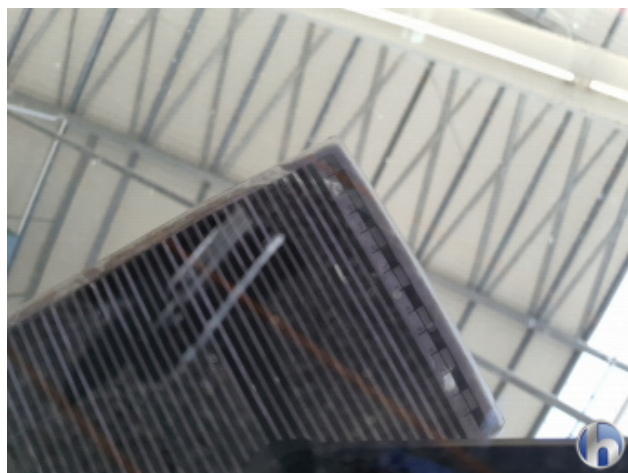
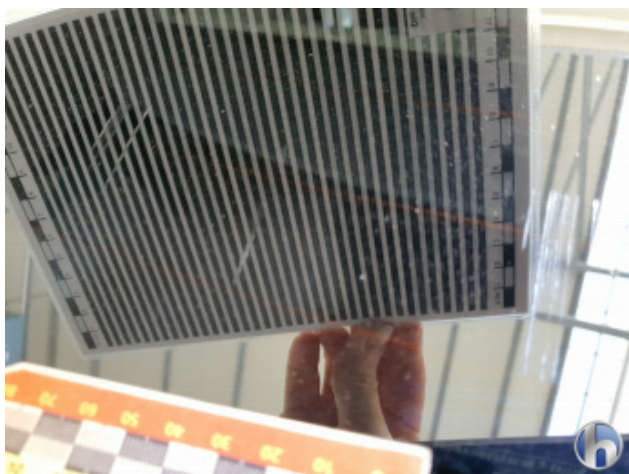
| 5. | Heckscheibe | Kratzer | Erneuern |

5. Heckscheibe  
Kratzer - Erneuern

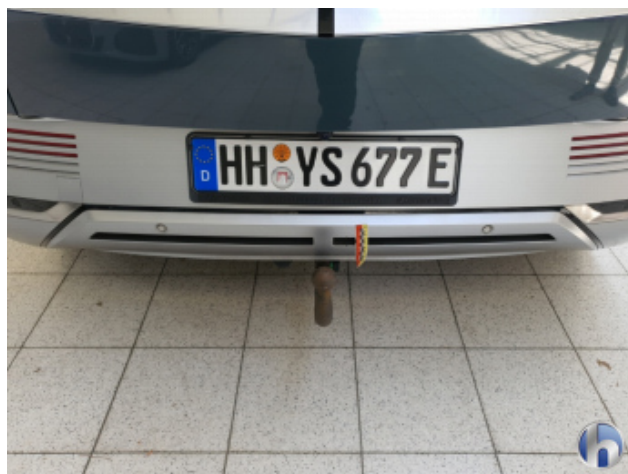
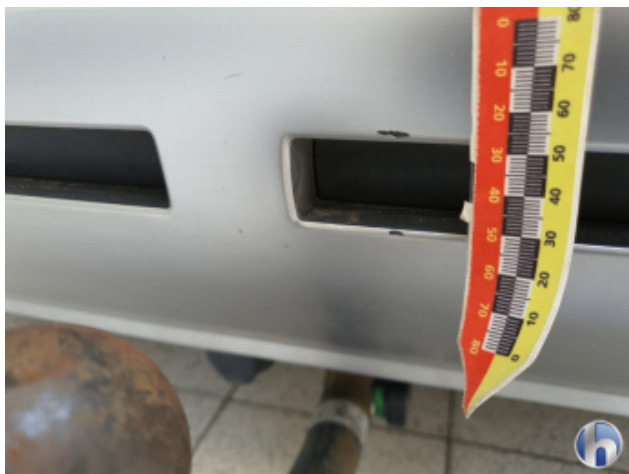
| 6. | Stoßfänger Hinten | Kratzer | Smart Repair |

6. Stoßfänger Hinten  
Kratzer - Smart Repair

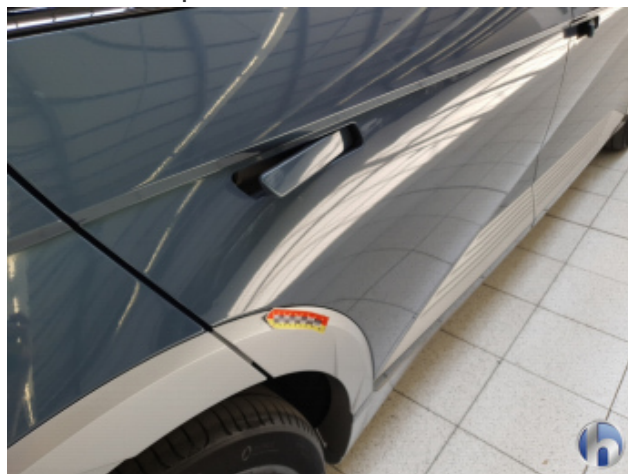
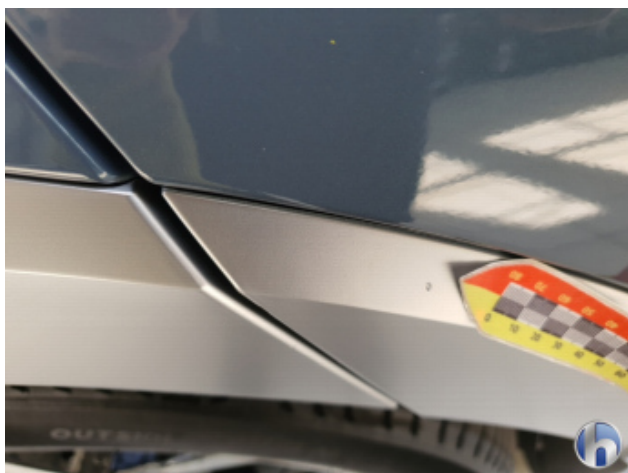
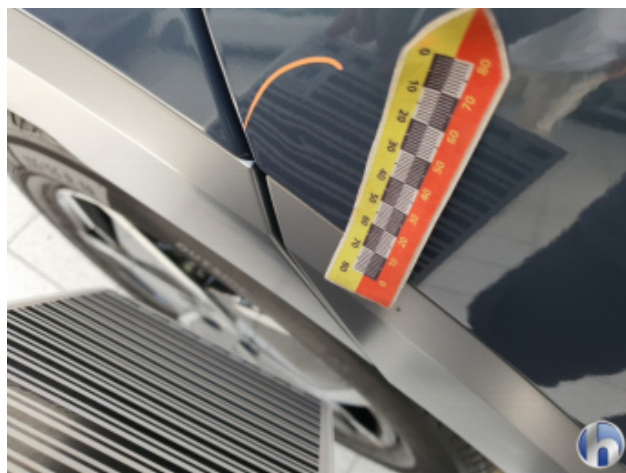
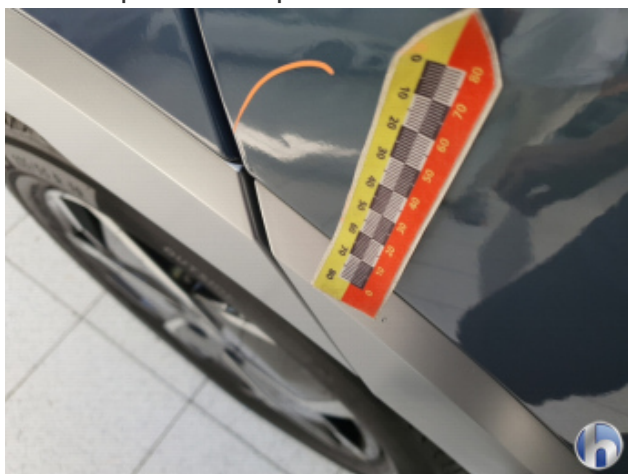
| 7. | Tür Hinten - Rechts | Gebrauchsspuren | Ohne Reparatur |

7. Tür Hinten - Rechts  
Gebrauchsspuren - Ohne Reparatur

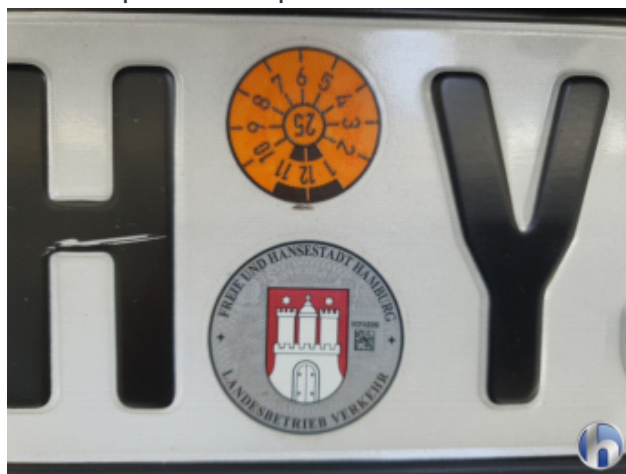
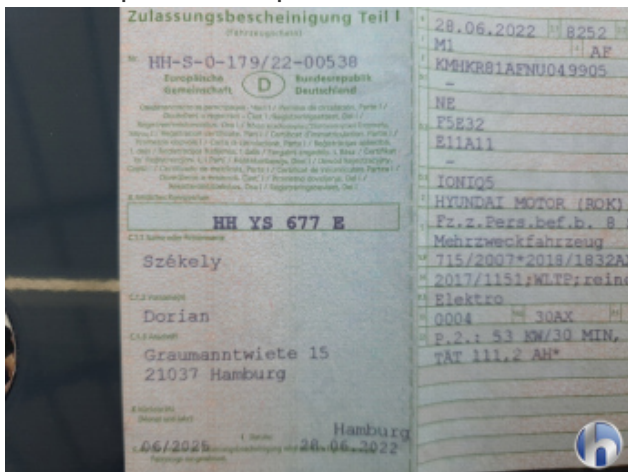
| 8. | Hu | Fällig | Erneuern |

8. Hu  
Fällig - Erneuern
