LVV Nr                      4459112  
Hersteller                Renault  
Model                      Arkana  
Variante                   Intens TCe 140 MHEV  
Listenpreis               27.042,01  
VIN                        VF1RJL009UC307062  
Erstzulassungsdatum   1.7.2022  
Kennzeichen             M Q4531

# Zustandsbericht / Minderwertgutachten

| Erstzulassung<br>Typ / Verkaufsbez. | 06.07.2022<br>Arkana TCe 140 EDC<br>INTENS | Hersteller<br>Aufbauart | RENAULT<br>Limousine |

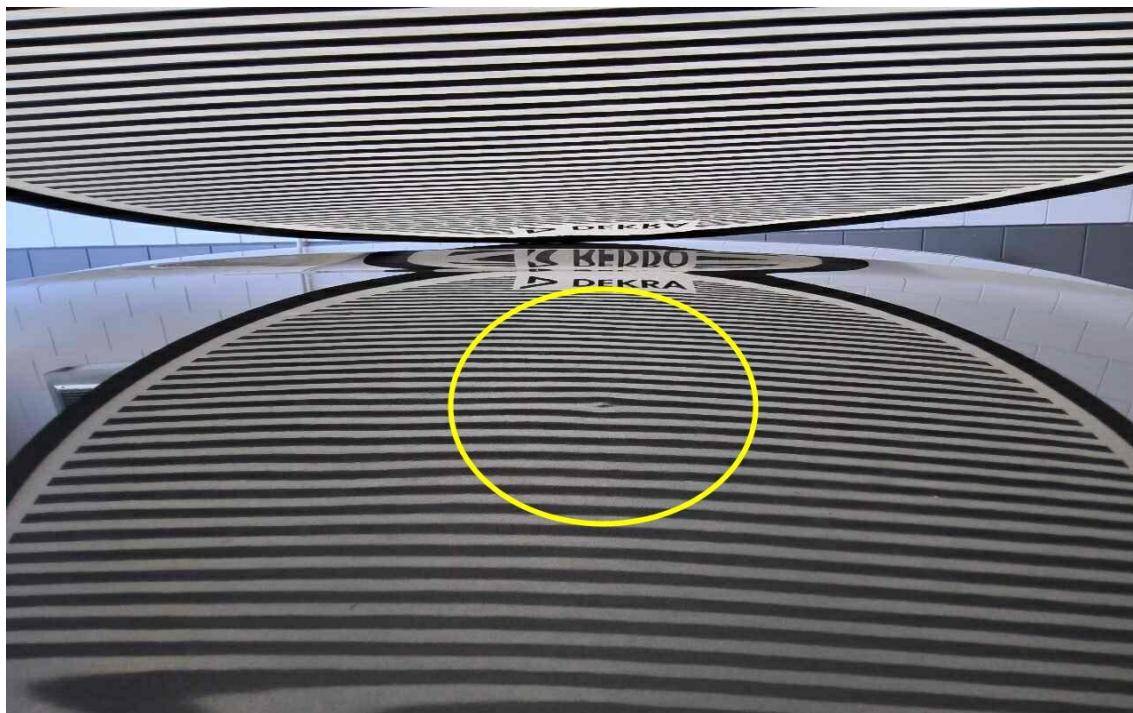
Bild 15 : Dach, eingedellt

- Dach

Dach, eingedellt (Bild 15)  
Frontscheibe, Steinschläge (Bild 16)  
Motorhaube, Steinschläge (Bild 17)  
Stoßfänger vorn, Steinschläge (Bild 18)

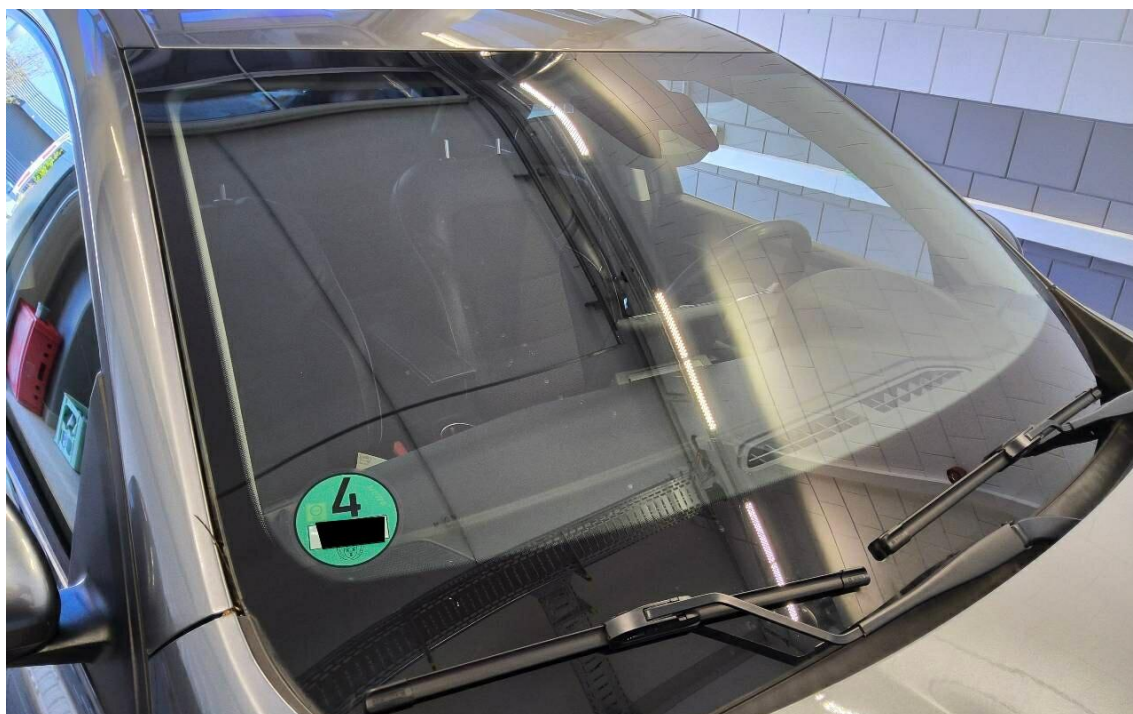
Bild 16 : Frontscheibe, Steinschläge

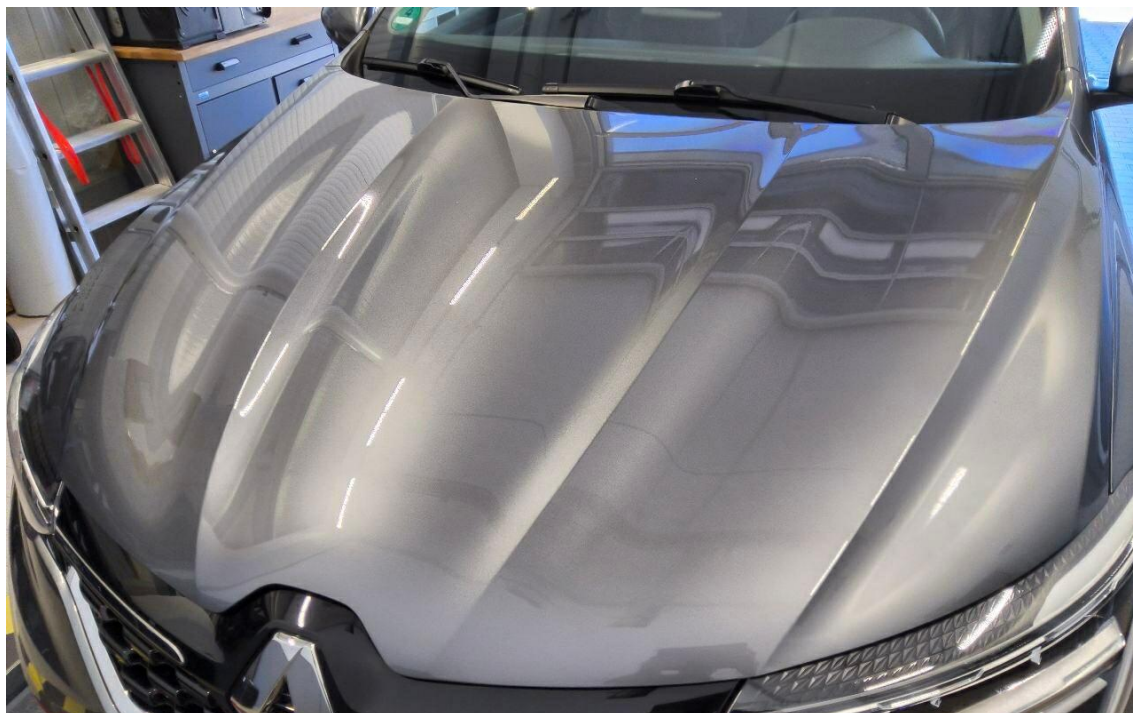
Bild 17 : Motorhaube, Steinschläge

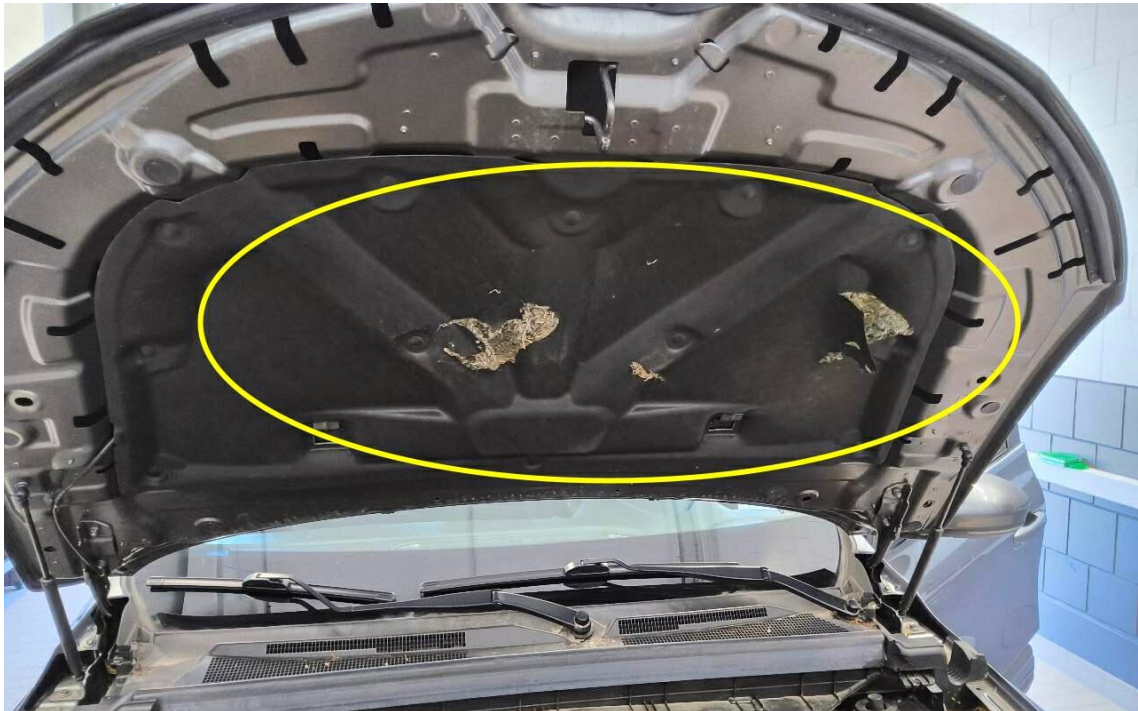
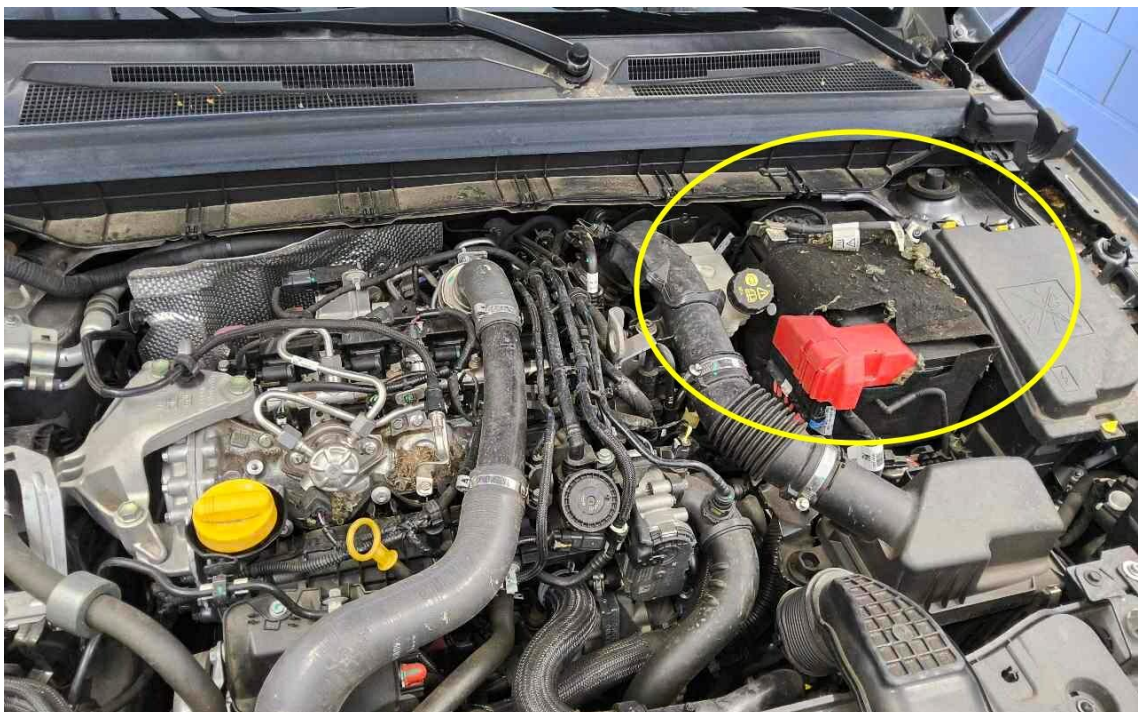
Bild 19 : Motorraum, Dämmungen, gerissen

Bild 20 : Motorraum, Dämmungen, gerissen

1. Motorraum, Dämmungen, gerissen, erneuern (Bild 19, 20)
