Zustandsbeschreibung

Auftr.-Nr: PESCH PREISFINDUNG

Umsatzsteuer		§25a						
			nein		ja						
Fahrzeugdaten	Hersteller		Typ		Modell						
	Skoda		Fabia Ambition		1.0 MPI EU6, Ambition Green tec, 2..						
	VIN		Aufbau		Anzahl Türen	Kraftstoff	KBA-Schlüssel				
	TMBEA6NJXFZ034569		Lim. Schrägheck		5	Superbenzin	8004/AON				
	Erstzulassung	Halter lt. Zulbesch. II	Gesamtfahrh. lt. Km-Zähler	Leistung (kW)	Anzahl Zylinder	Hubraum (ccm)	HU

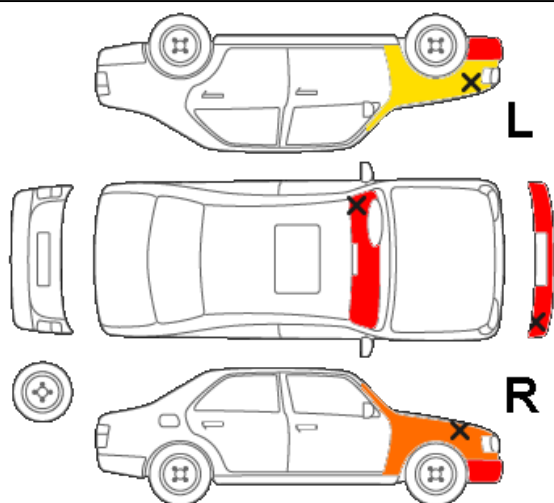
Optischer Zustand

alle Einstiege verschrammt, Gebrauchsspur
 Dachholm links Klarlackablösung, lackieren
 Kotflügel vorne links - Ausbessern
 Kotflügel vorne rechts - zerkratzt - SmartRepair
 Lackzustand - Aufbereitung, polieren
 Radkappe hinten rechts verschrammt, erneuern
 Reifen Vorderachse verschlissen, erneuern
 Stoßfänger vorne - stark deformiert - erneuern
 Windschutzscheibe - Erneuern
