## Zustandsbericht

| Kunde : | Allane SE HCBE | Amtl. Kennzeichen : | WZ-H 4199E |

#### Hyundai Kona (OS)(2017->) Trend Elektro 2WD

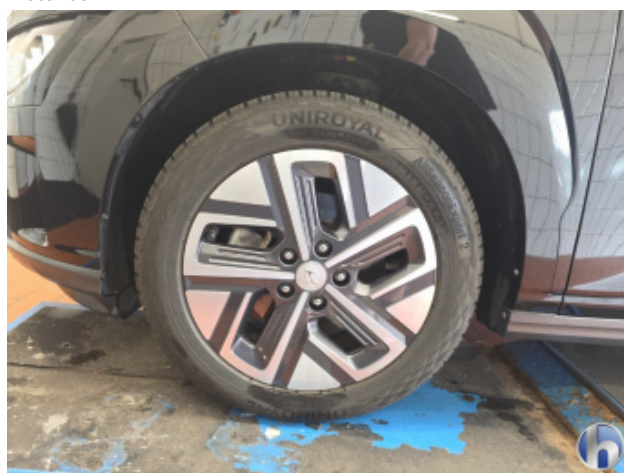
Bereifung

| Reifenart / Felgentyp: | Allwetterreifen | Aluminium original |
|---|---|---|
| 1. Achse - rechts / Zust. | Uniroyal | 215/55/R17/98W 4 mm |

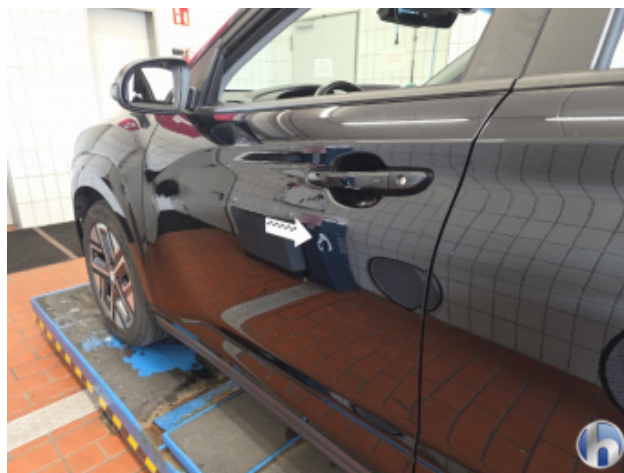
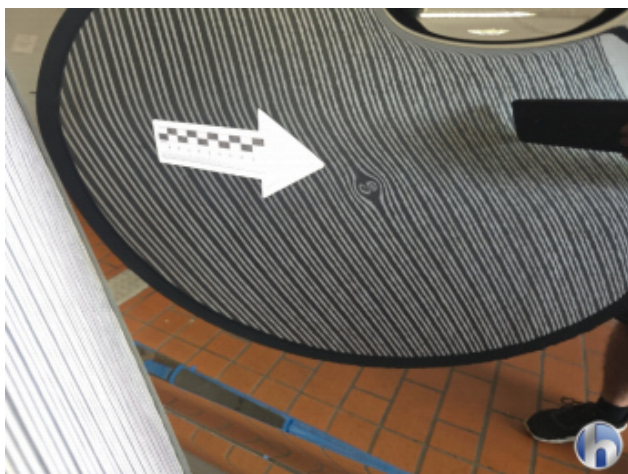
| 1. | Tür Vorne - Links | 1 Delle | Sanft Instandsetzen |

1. Tür Vorne - Links  
1 Delle - Sanft Instandsetzen

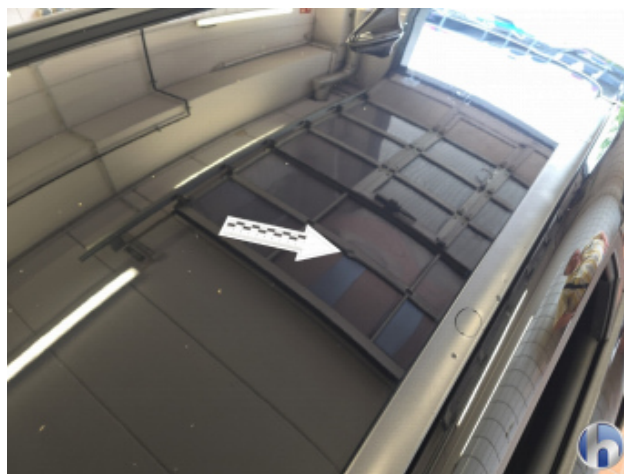
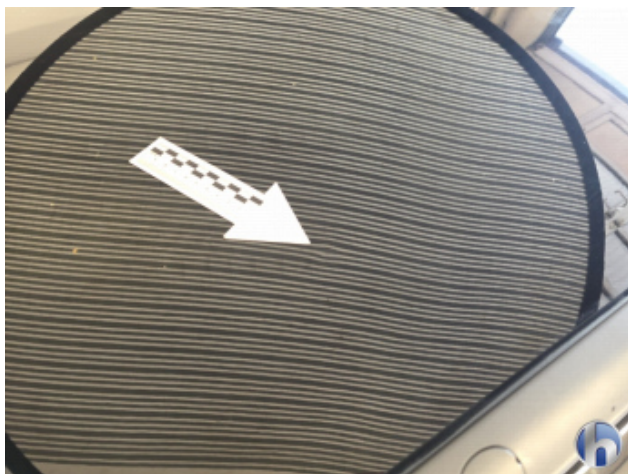
| 2. | Dach | Gebrauchsspuren | Ohne Reparatur |

2. Dach  
Gebrauchsspuren - Ohne Reparatur

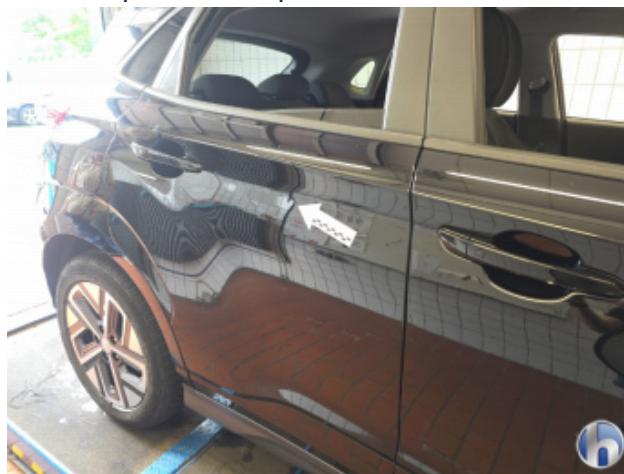
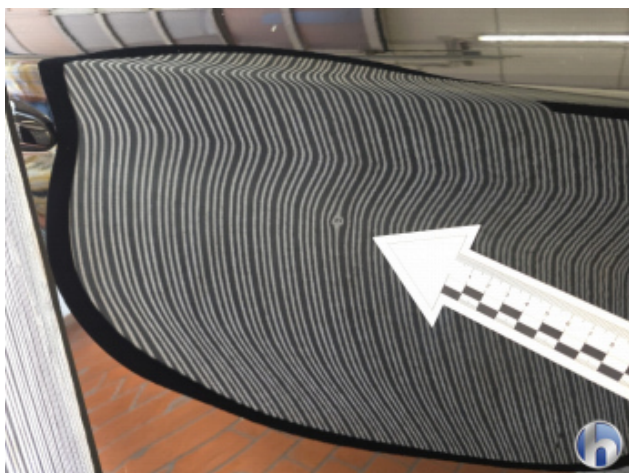
| 3. | Tür Hinten - Rechts | Gebrauchsspuren | Ohne Reparatur |

3. Tür Hinten - Rechts  
Gebrauchsspuren - Ohne Reparatur

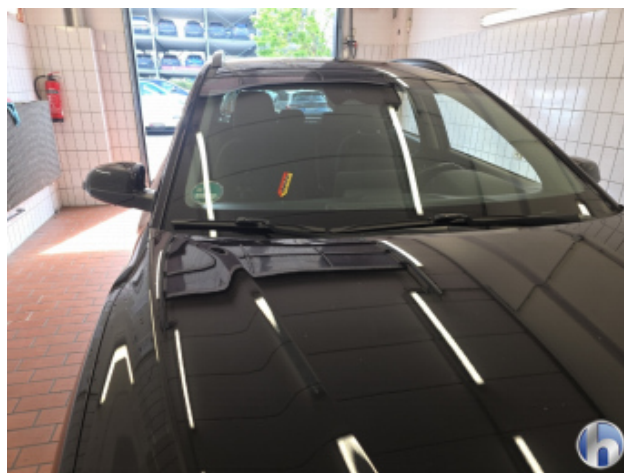
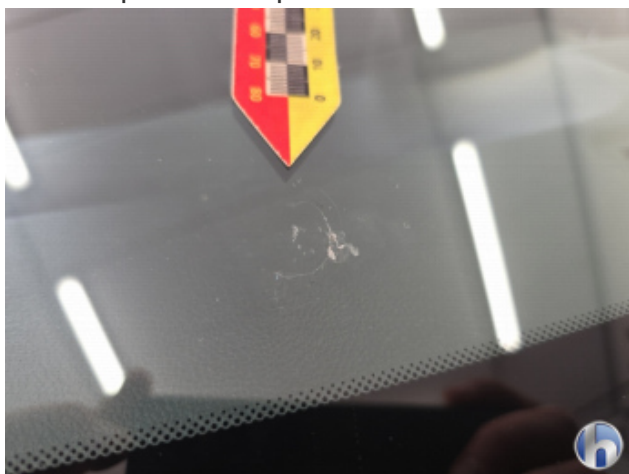
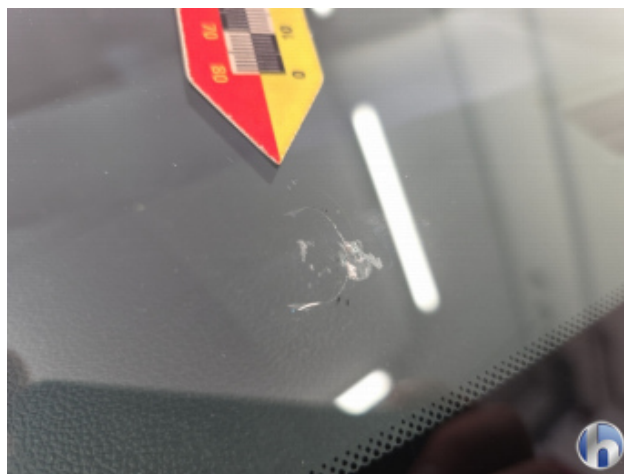
| 4. | Windschutzscheibe | Riss | Erneuern |

4. Windschutzscheibe  
Riss - Erneuern

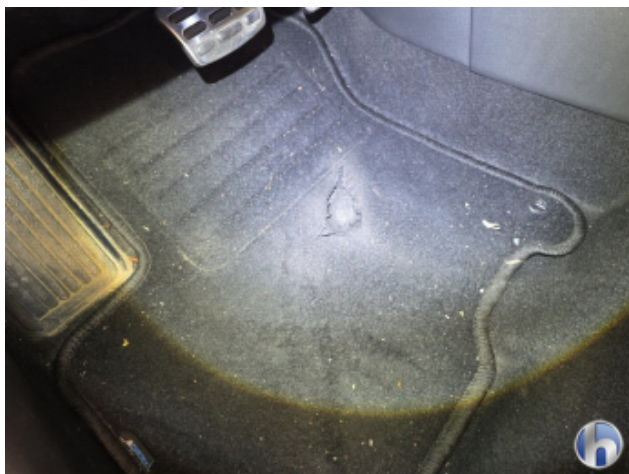
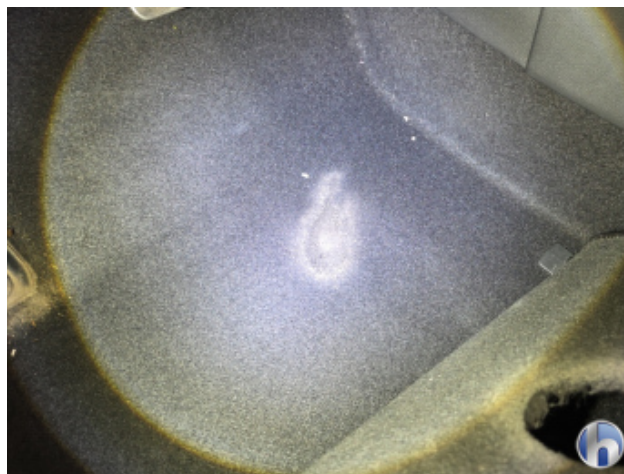
| 5. | Fußmatten Vorn | Materialabrieb | Erneuern |

5. Fußmatten Vorn  
Materialabrieb - Erneuern
