# Zustandsbericht

Protokollnummer: 46011575  
Auftrags-Nr / Referenz: 20591321  
Besichtigungsdatum: 17.06.2026

| Hersteller / Modell | Tesla Model Y Long Range Dual Motor AWD | | |

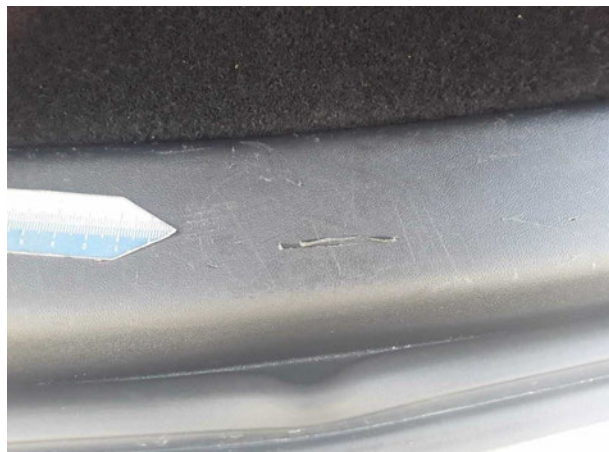
| Nr. | Bauteilgruppe | Beschreibung |
|---|---|---|
| 1 | Verkleidungen/Abdeckungen | Verkleidung Ladekante - beschädigt - erneuern |

**Beschädigung #1:** Verkleidungen/Abdeckungen: Verkleidung Ladekante - beschädigt - erneuern

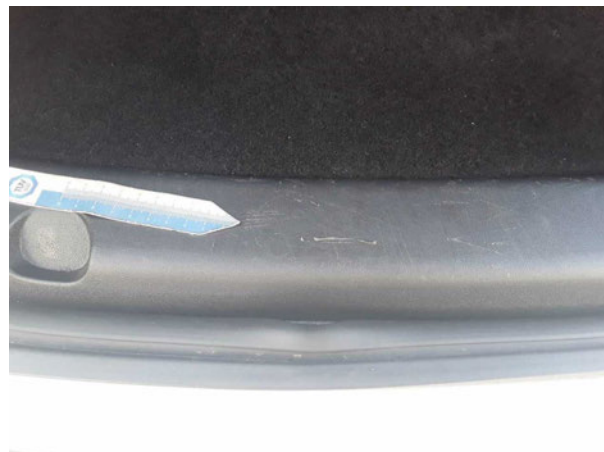
**Beschädigung #1:** Verkleidungen/Abdeckungen: Verkleidung Ladekante - beschädigt - erneuern

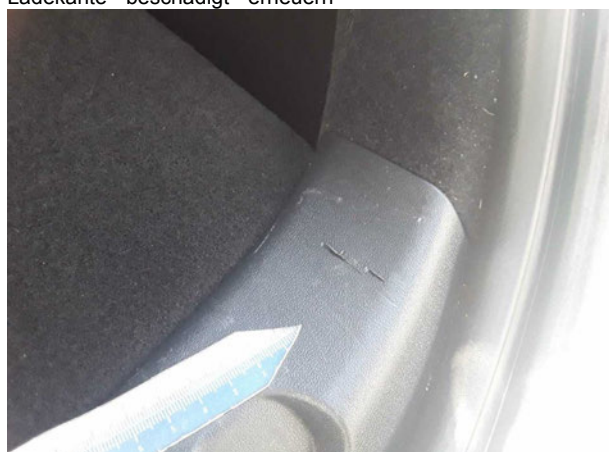
**Beschädigung #1:** Verkleidungen/Abdeckungen: Verkleidung Ladekante - beschädigt - erneuern

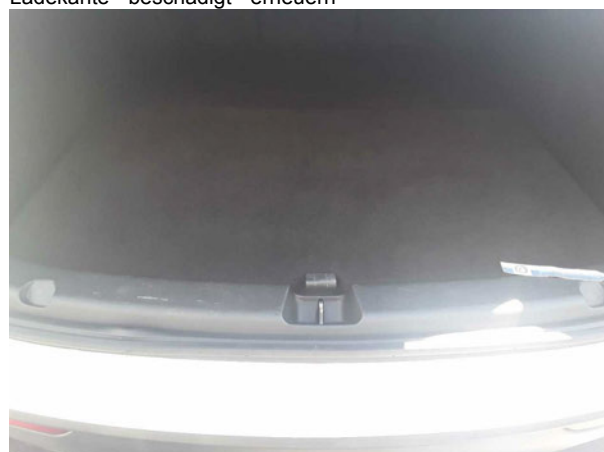
**Beschädigung #1:** Verkleidungen/Abdeckungen: Verkleidung Ladekante - beschädigt - erneuern

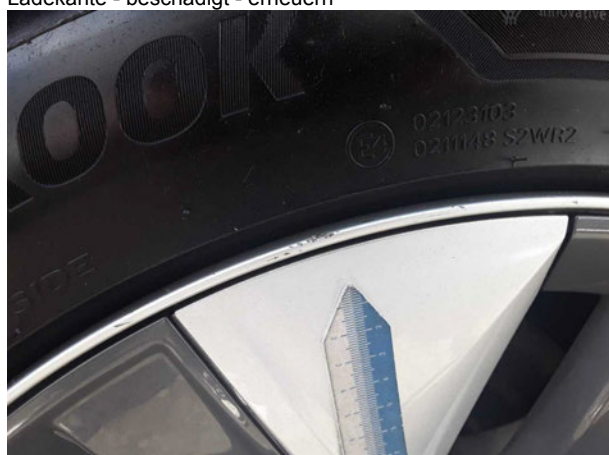
| Nr. | Bauteilgruppe | Beschreibung |
|---|---|---|
| 2 | Rad/Reifen | Leichtmetallfelge hinten links - Kratzer - Wertminderung |

**Beschädigung #2:** Rad/Reifen: Leichtmetallfelge hinten links - Kratzer - Wertminderung

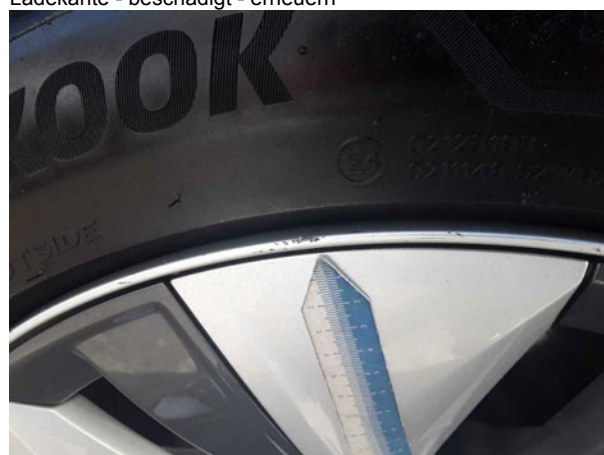
**Beschädigung #2:** Rad/Reifen: Leichtmetallfelge hinten links - Kratzer - Wertminderung

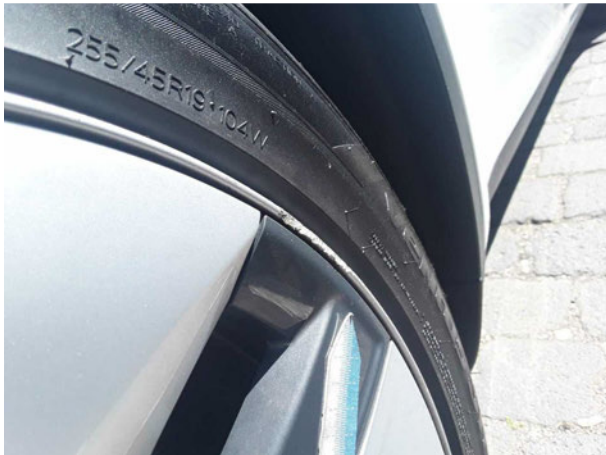
| Nr. | Bauteilgruppe | Beschreibung |
|---|---|---|
| 3 | Rad/Reifen | Leichtmetallfelge hinten rechts - Kratzer - Wertminderung |

**Beschädigung #3:** Rad/Reifen: Leichtmetallfelge hinten rechts - Kratzer - Wertminderung

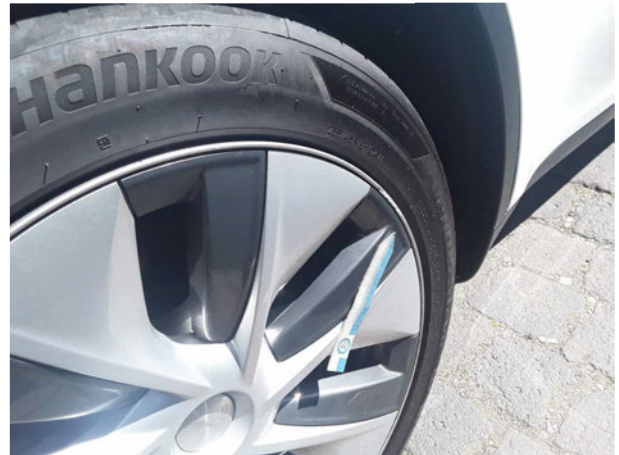
**Beschädigung #3:** Rad/Reifen: Leichtmetallfelge hinten rechts - Kratzer - Wertminderung

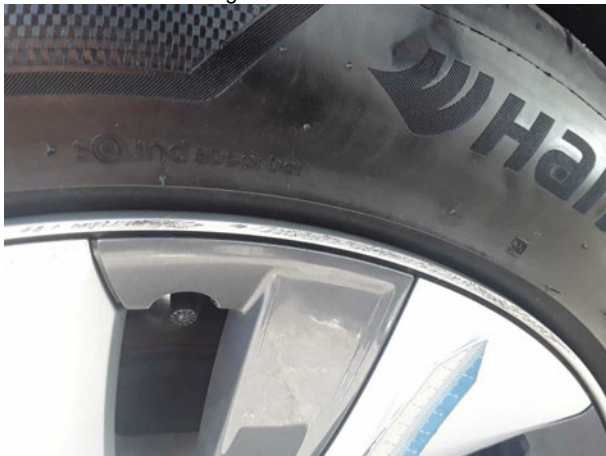
| Nr. | Bauteilgruppe | Beschreibung |
|---|---|---|
| 4 | Rad/Reifen | Leichtmetallfelge vorn links - Kratzer - Wertminderung |

**Beschädigung #4:** Rad/Reifen: Leichtmetallfelge vorn links - Kratzer - Wertminderung

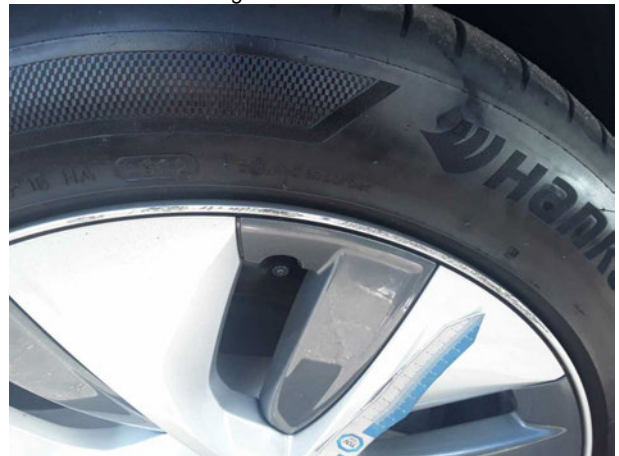
**Beschädigung #4:** Rad/Reifen: Leichtmetallfelge vorn links - Kratzer - Wertminderung

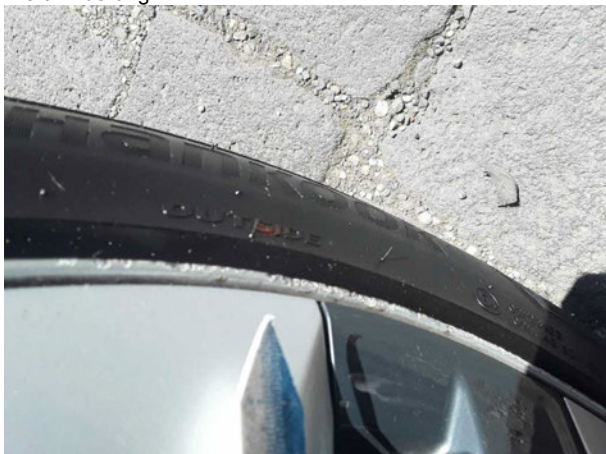
| Nr. | Bauteilgruppe | Beschreibung |
|---|---|---|
| 5 | Rad/Reifen | Leichtmetallfelge vorn rechts - Kratzer - erneuern |

**Beschädigung #5:** Rad/Reifen: Leichtmetallfelge vorn rechts - Kratzer - erneuern

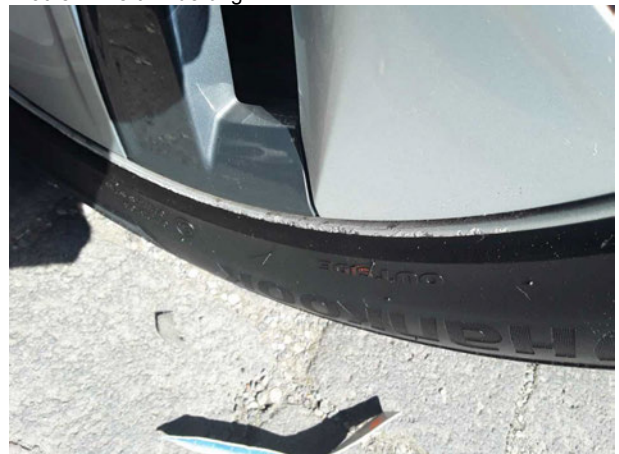
**Beschädigung #5:** Rad/Reifen: Leichtmetallfelge vorn rechts - Kratzer - erneuern
