Fahrzeugart : PKW
 Aufbauart : Kombi, 5-türig
 Fabrikat : Ford
 Typ / Untertyp : Focus / Turnier 1.0 EcoBoost Hybrid ST-LINE
 Fahrzeug-Ident-Nummer : WF0PXXGCHPSP11902
 KBA-Nummer : 8566BUC
 Hubraum / Leistung : 999 ccm / 92 kW
 Motorart / Zylinder / Motorbauart : Diesel / 3-Zylinder / Reihe
 Abgascode : E6d
 Plätze : 5
 Leer- / zul. Gesamtgewicht / Nutzlast : 1413 kg / 1970 kg / 557 kg
 Länge / Breite / Höhe : 4672 mm / 1825 mm / 1459 mm
 Reifendimension vorn / hinten : 215/50 R 17 95 V M+S / 215/50 R 17 95 V M+S
 Reifenfabrikat : Goodyear

Gemäß Auftrag vom 13.05.2026 wurde das näher bezeichnete Fahrzeug zur Beweissicherung und Feststellung der Schadenhöhe besichtigt und ein Gutachten erstellt.

Zusammenfassung - Gutachtenergebnis

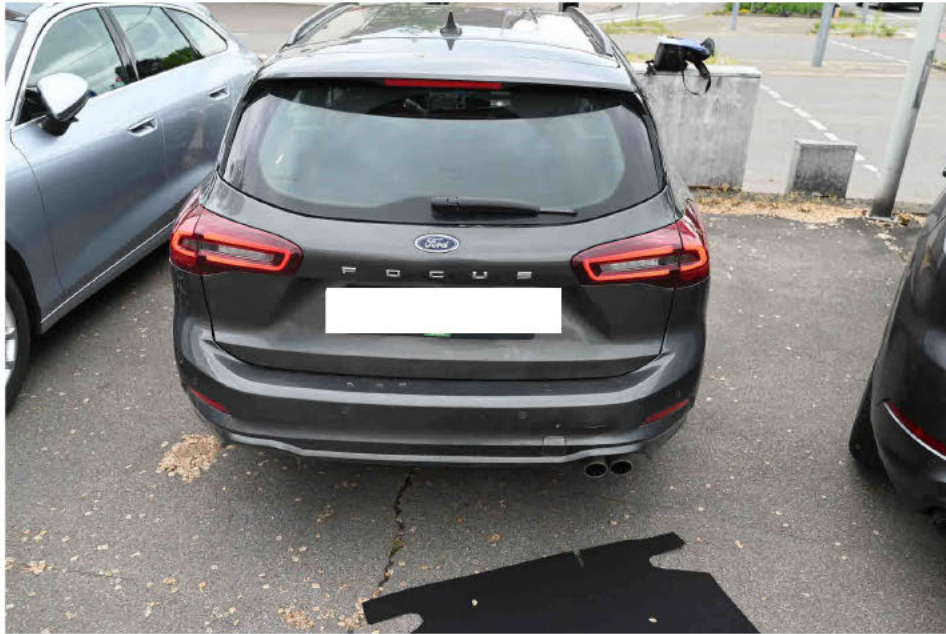
Die Unfallschäden sind durch einen Anstoß gegen das Heck des Fahrzeuges entstanden:

Bild 5 Übersicht Schadenbereich hinten

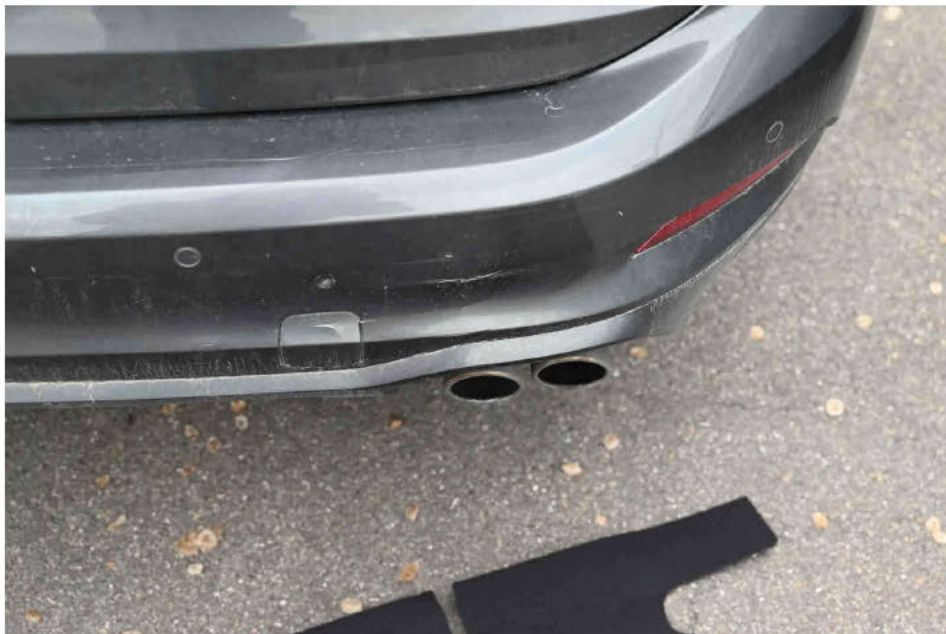
Der Stossfänger hinten ist eingedrückt.

Bild 6 Stossfänger hinten verformt

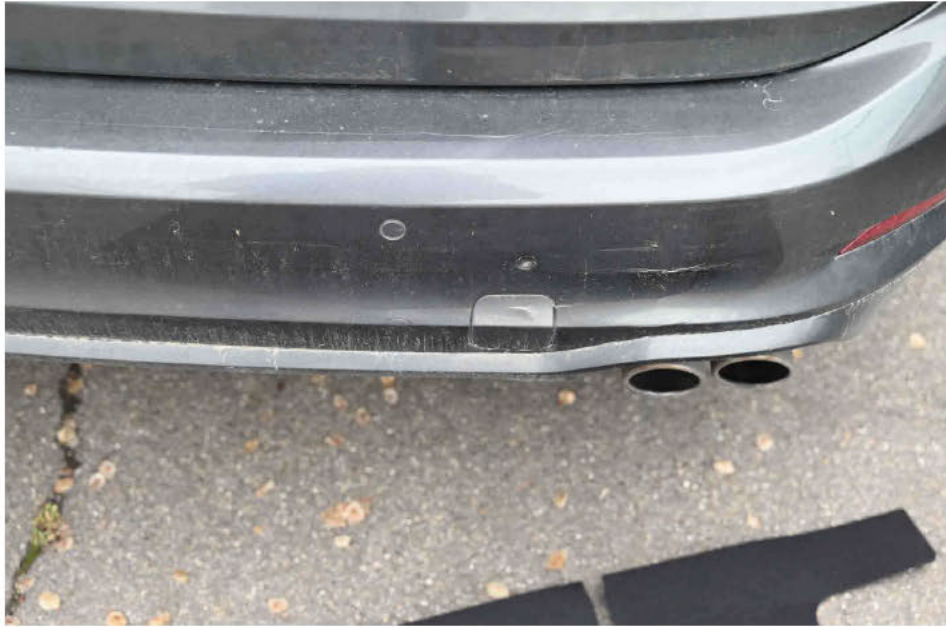
Bild 7 Blende hinten unten gebrochen

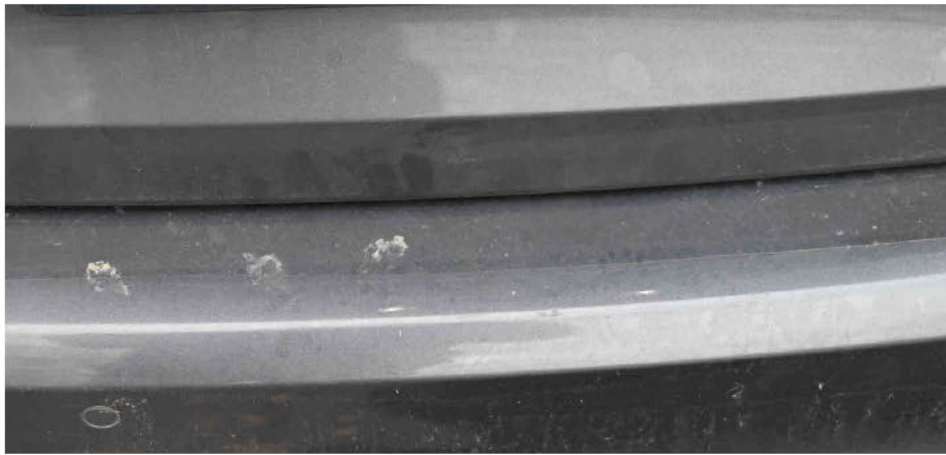
Die Heckklappe ist gedellt und verbogen.

Bild 9 Delle an der Heckklappe unter dem Kennzeichen

44 734 0	HECKKLAPPE ERSETZEN UMFASST: HECKSCHEIBE UND ALLE ANBAUTEILE AUS-/EINBAUEN, AUSRICHTEN UND EINSTELLEN	2	33	818.40
43 398 1	EMBLEM HECKKLAPPE ERSETZEN SYSTEM AUDATEX	1	1	13.90

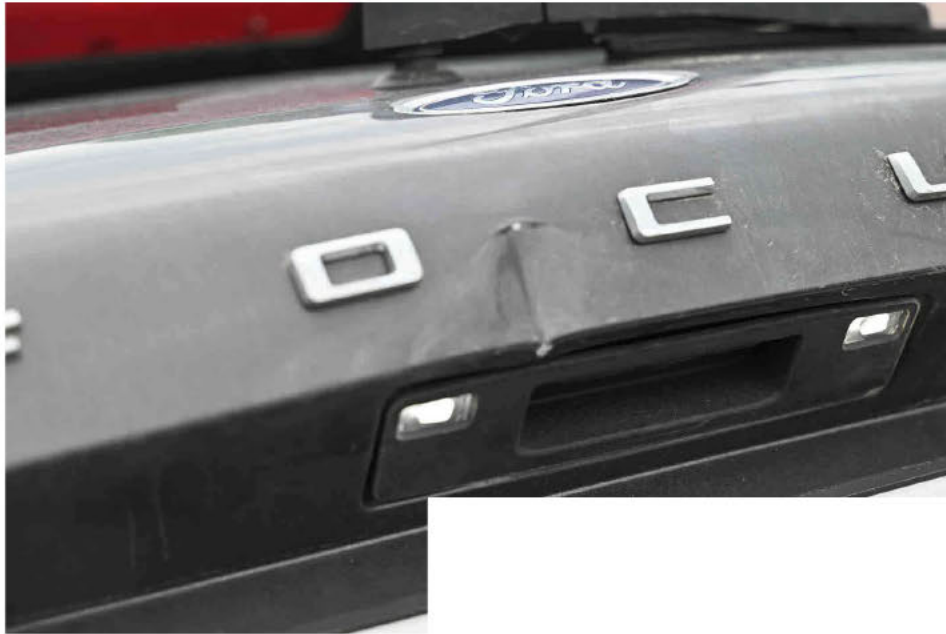
Bild 11 Heckklappe oben eingedrückt

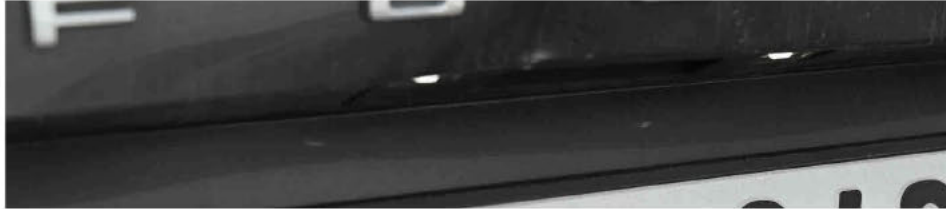
Bild 13 Kennzeichen hinten gedellt

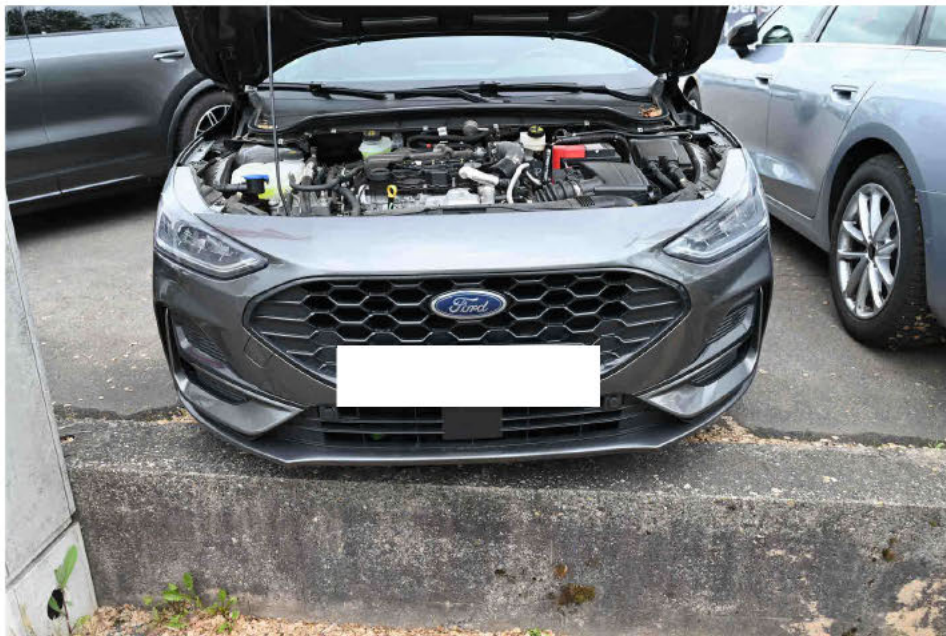
Ein weiterer Schaden wurde an der Front festgestellt:

Bild 14 Übersicht Schadenbereich vorne

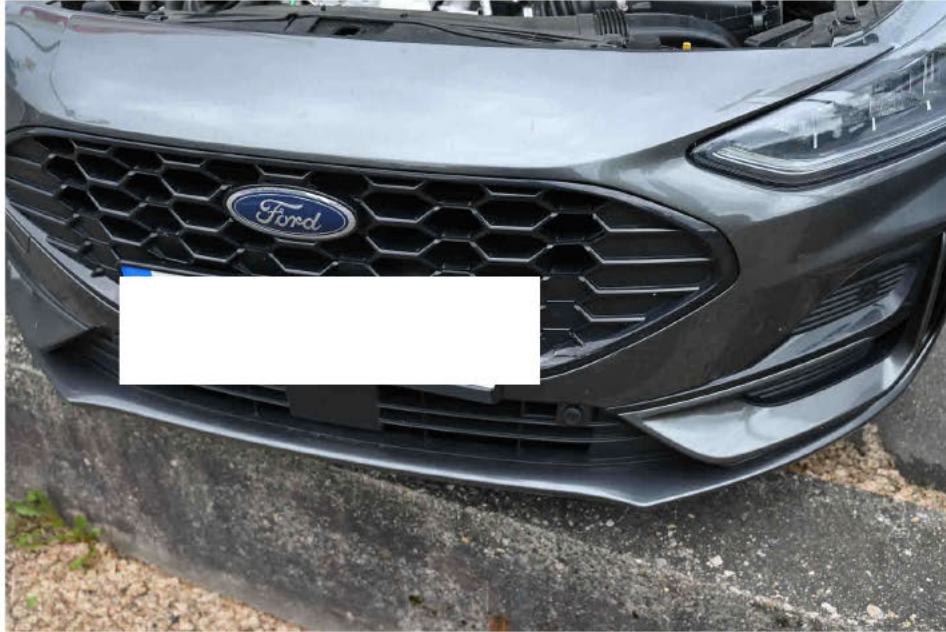
Das Kennzeichen ist verbogen.

Bild 15 Kennzeichen vorn verformt

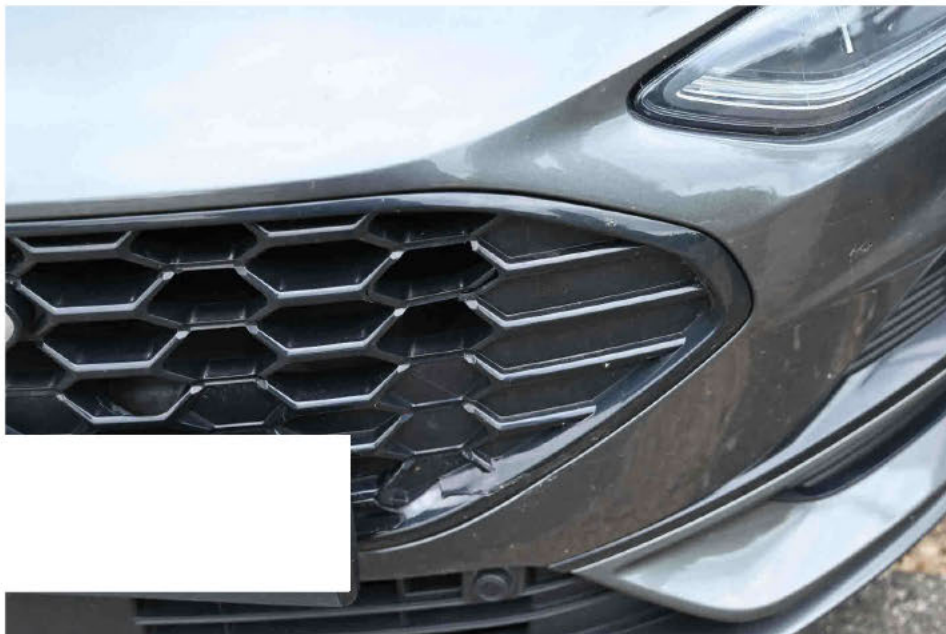
Der Kühlergrill ist gebrochen.

Bild 16 Kühlergrill gebrochen

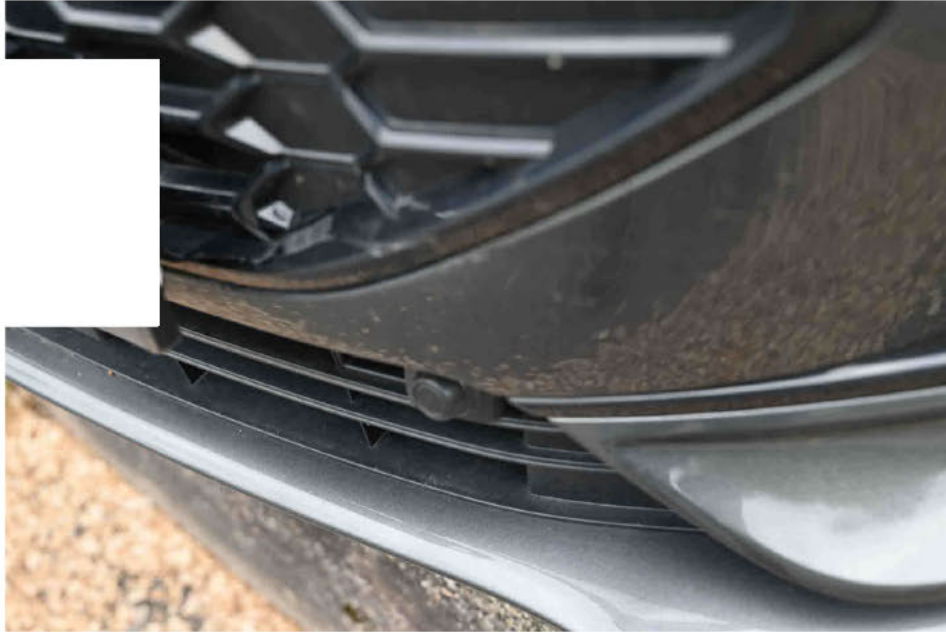
Der Stossfänger vorn ist verformt.

Bild 17 Stossfänger vorn verformt

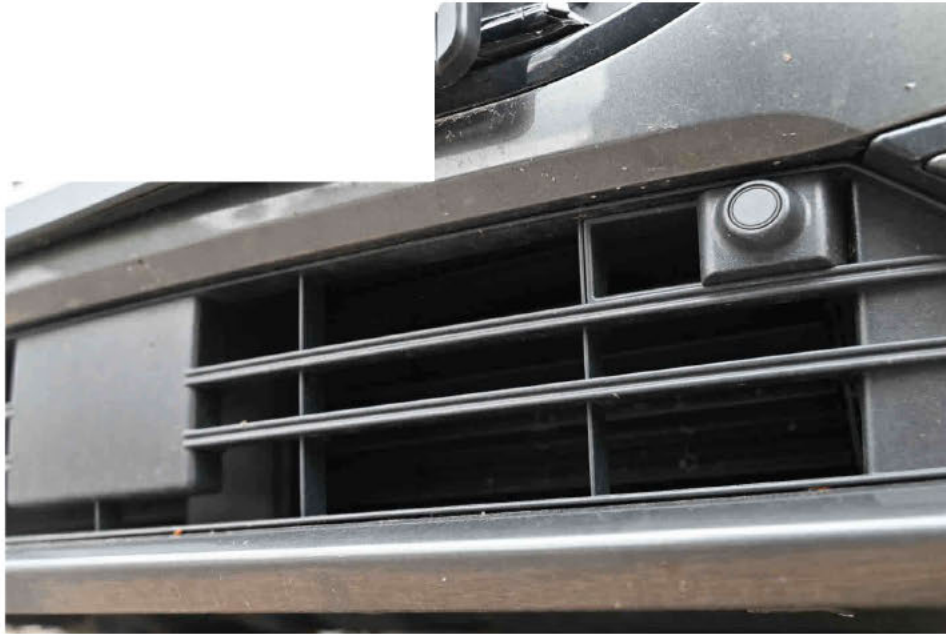
Der Querträger vorn ist verbogen.

Bild 19 Träger vorn verbogen

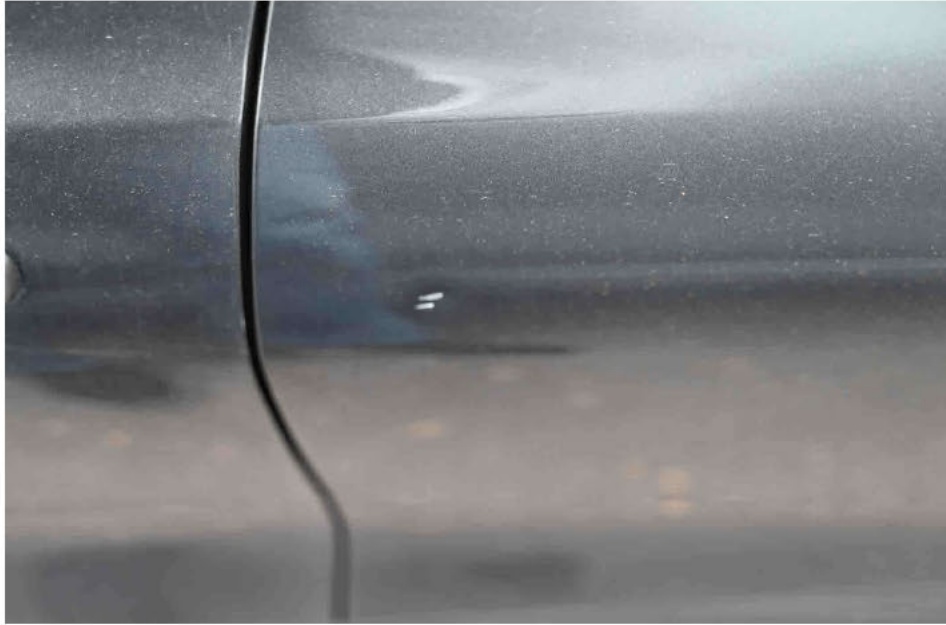
Die Tür hinten links ist leicht gedellt.

Bild 21 Altschaden: Tür hinten links gedellt
