## Zustandsbericht

<b>Kunde :</b>	<b>Allane SE</b>	<b>Amtl. Kennzeichen :</b>	<b>HRO-TL 112</b>
<b>Berichtsnummer :</b>	<b>0000000920093-DE613</b>		
<b>Referenznummer:</b>	<b>31195460</b>

#### Skoda Superb Combi (3V5)(06.2015->) Style

Fahrzeug-Ident.-Nr.:	<b>TMBJH9NP8N7014539</b>	Laufleistung abgelesen:	<b>220962 km</b>
Erstzulassung / Baujahr:	<b>29.03.2022 / 2022</b>	Besichtigungsdatum/-ort:	<b>19.05.2026 Parkstraße 2, 14974 Ludwigsfelde</b>
Fahrzeugart:	<b>PKW</b>	Aufbauart:	<b>Kombilimousine</b>
Kraftstoff:	<b>Diesel</b>	Getriebe Art:	<b>Automatik</b>
Navi.-Datenträger:	<b>Festplattenlaufwerk</b>	Hubraum / Leistung:	<b>1968 ccm / 110 kW (150 PS)</b>
Antriebsart:	<b>Frontantrieb</b>	Lackfarbe:	<b>Energy-Blau</b>
Lackart:	<b>Uni</b>	Türen / Sitzplätze:	<b>5 / 5</b>
Anzahl Schlüssel:	<b>2</b>	Nächste HU / AU:	<b>05.2027 / 05.2027</b>
Polster Art:	<b>Stoff</b>	Serviceheft verfügbar:	<b>Ja</b>
Farbe Innenausstattung:	<b>Schwarz</b>	Serviceheft gepflegt:	<b>Ja</b>
Raucherfahrzeug:	<b>Nein</b>	Letzter Service km / am:	<b>206343 / 02.01.2026</b>
Fahrzeug fahrbereit:	<b>Ja</b>	Vorgelegte Fahrzeug- Unterlagen:	<b>ZB I (Fzg.Schein)</b>
Zustand aussen:	<b>2 - Gut</b>	Zustand innen:	<b>2

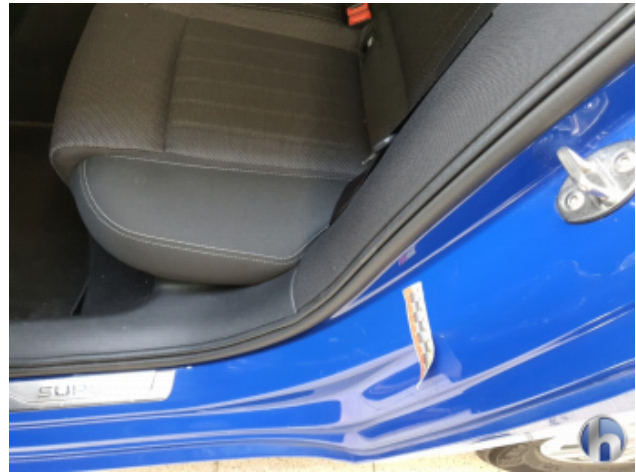
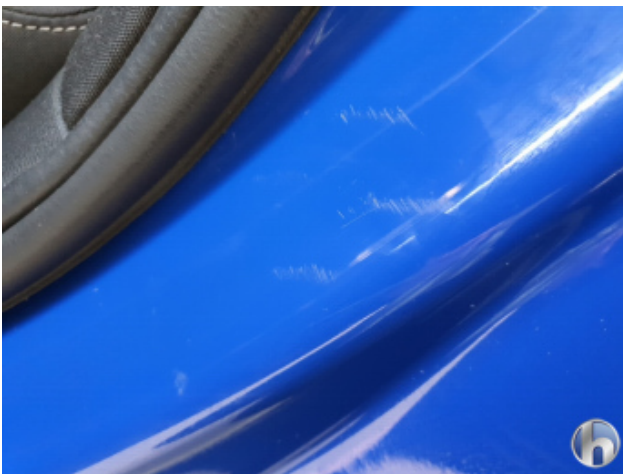
1. Türeinstieg Hinten - Links  
Kratzer - Smart Repair

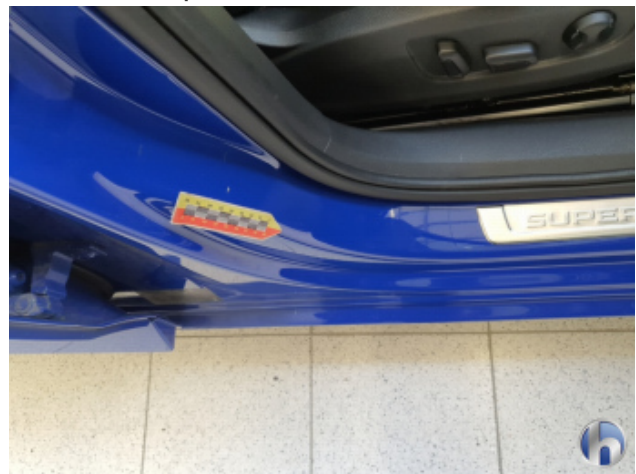
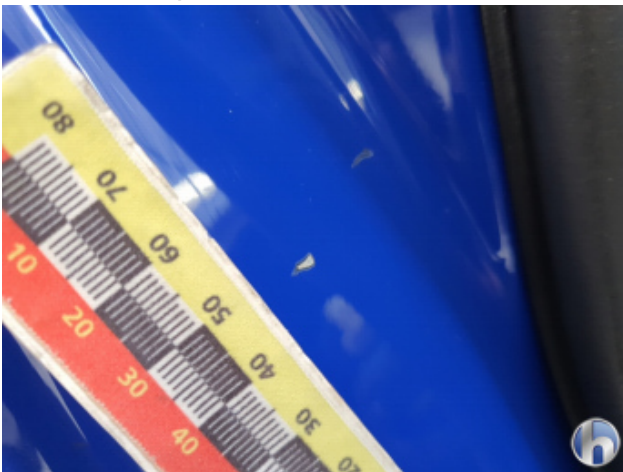
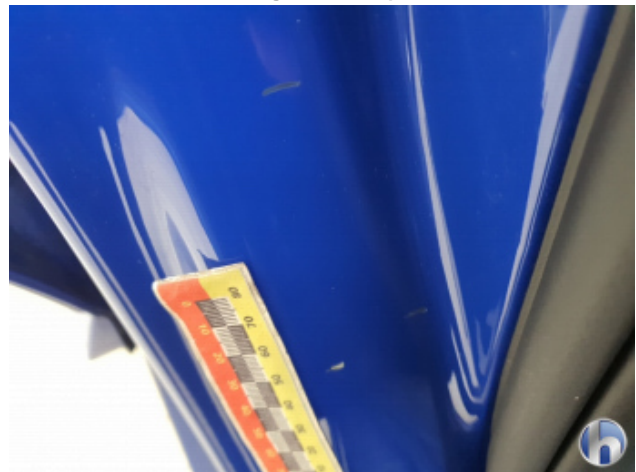
2. Türeinstieg Vorne - Rechts  
Kratzer Tief Bis Grundierung - Smart Repair

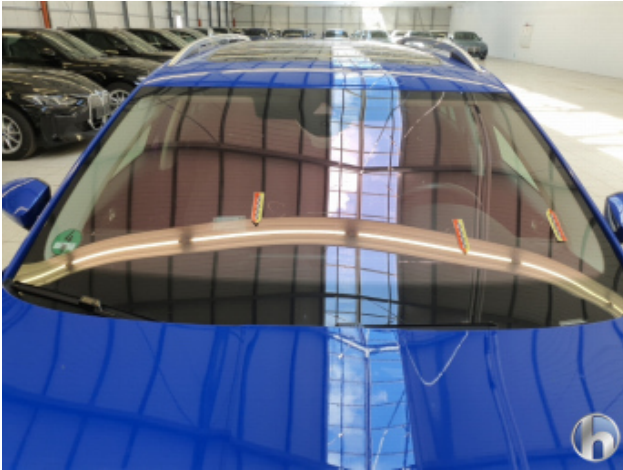
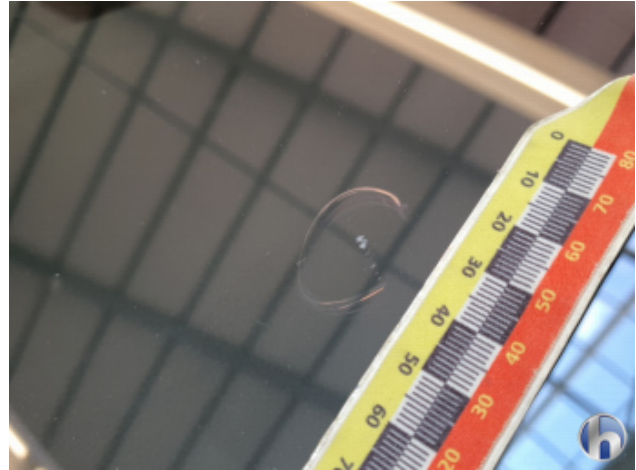
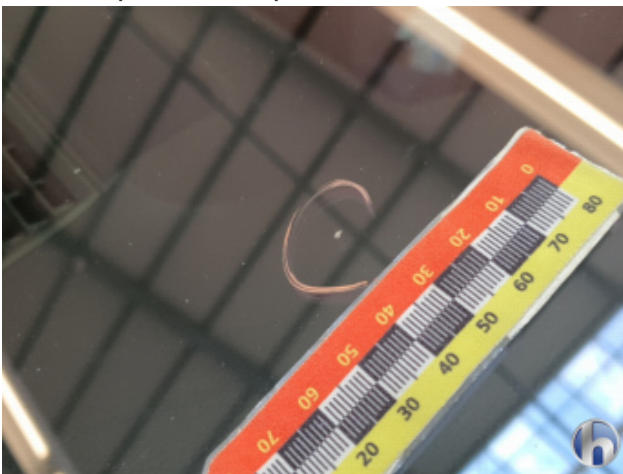
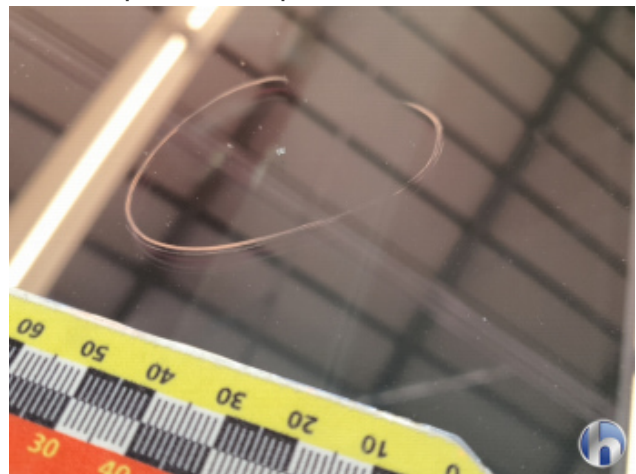
3. Windschutzscheibe  
Gebrauchsspuren - Ohne Reparatur

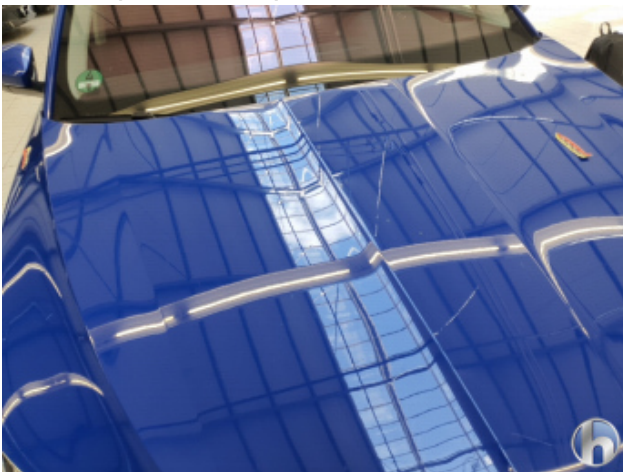
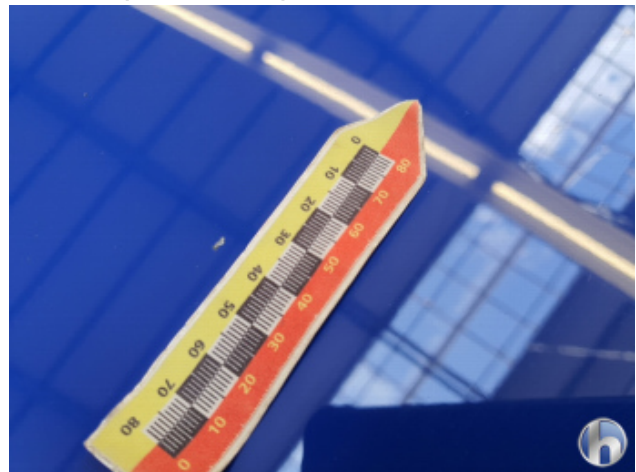
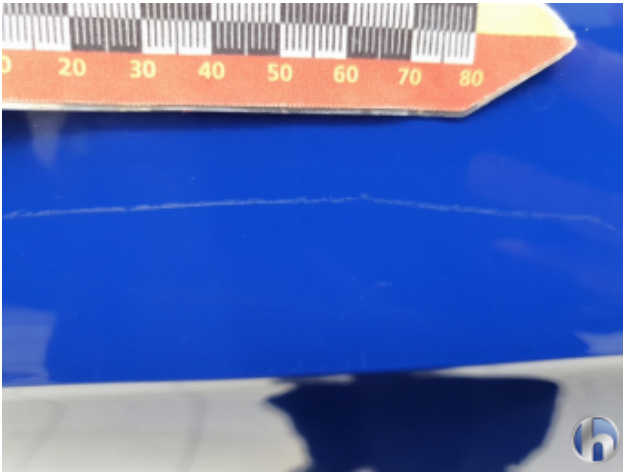
4. Motorhaube  
Gebrauchsspuren - Ohne Reparatur

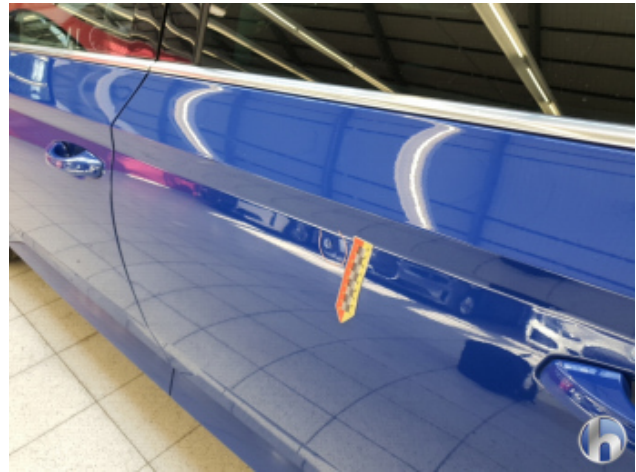
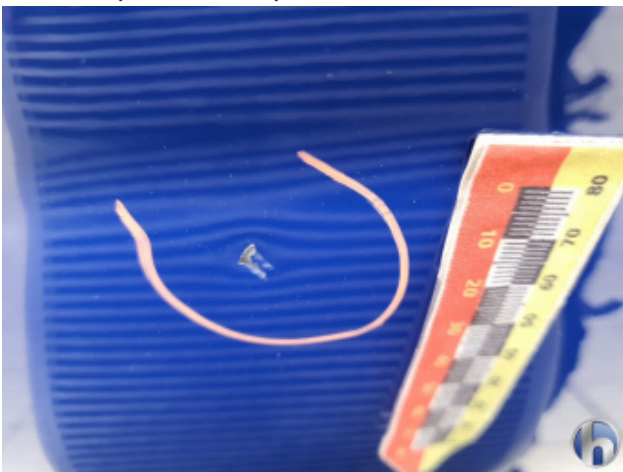
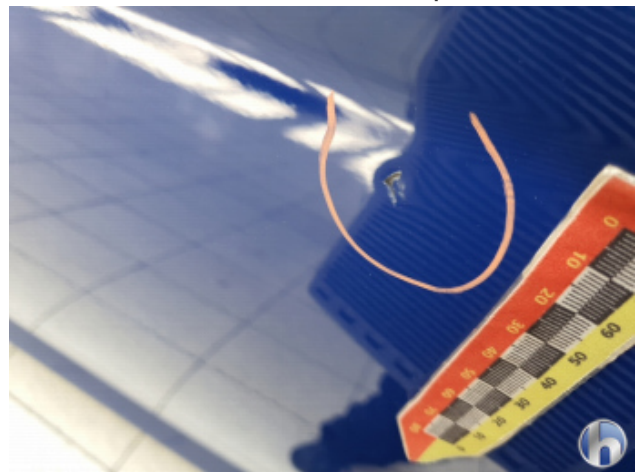
5. Tür Hinten - Links  
Delle Bis 20 Mm Mit Lackschaden - Smart Repair

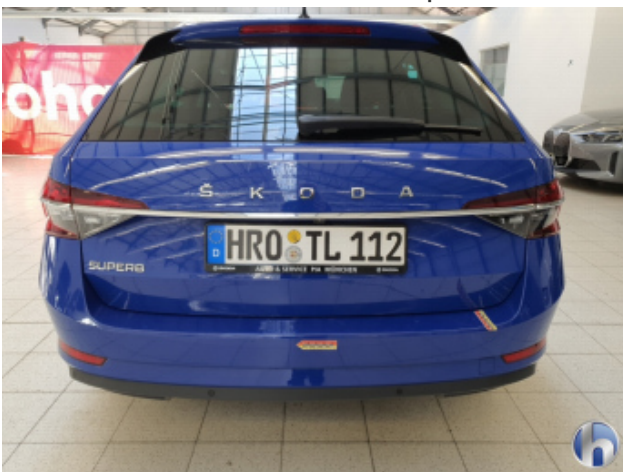
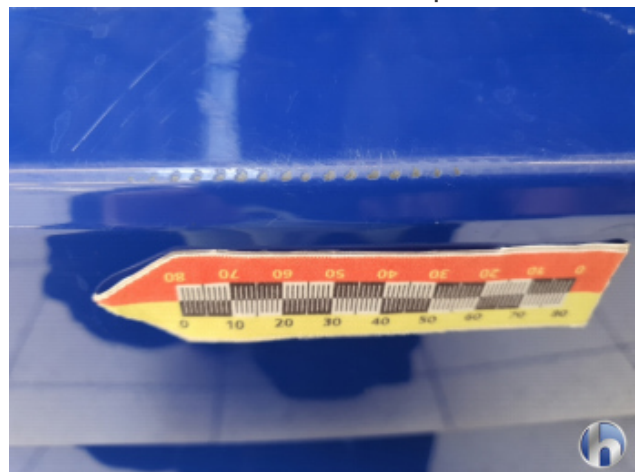
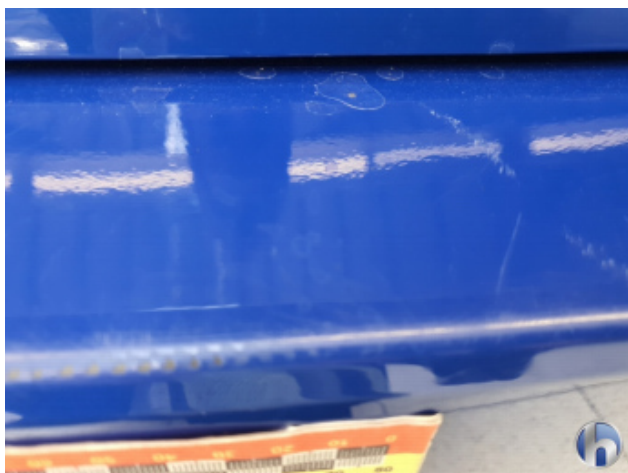
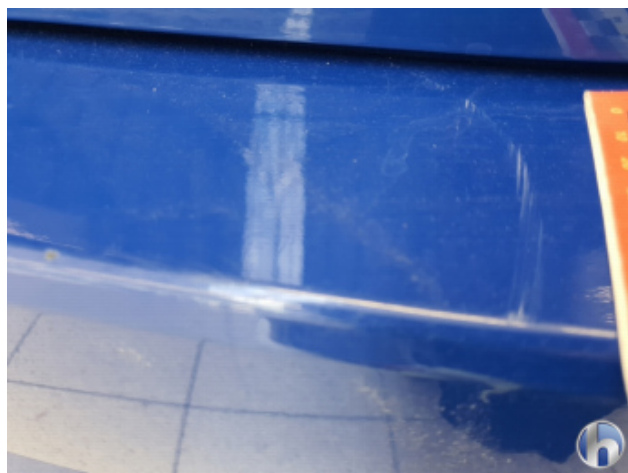
6. Stoßfänger Hinten  
Kratzer - Lackieren

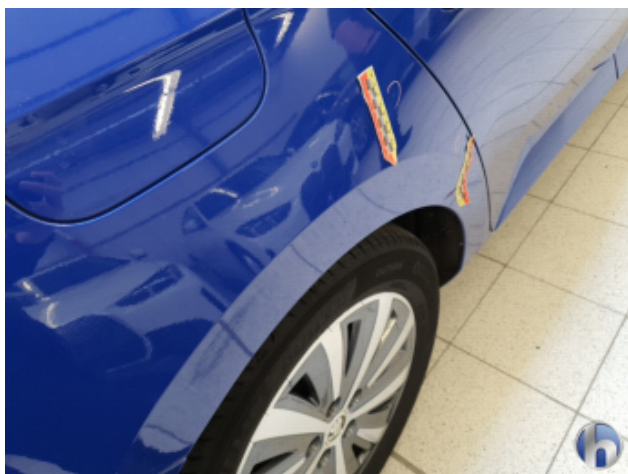
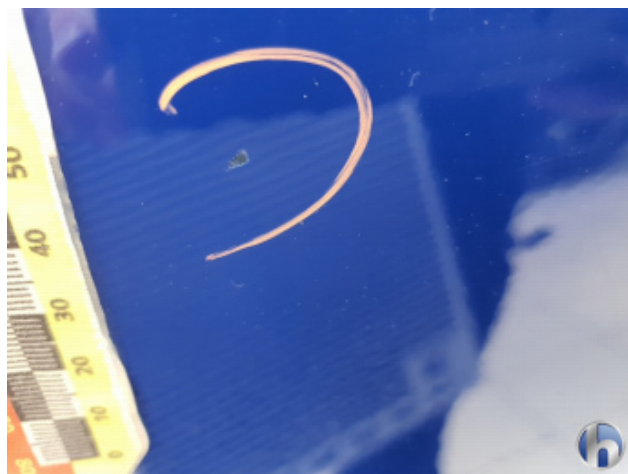
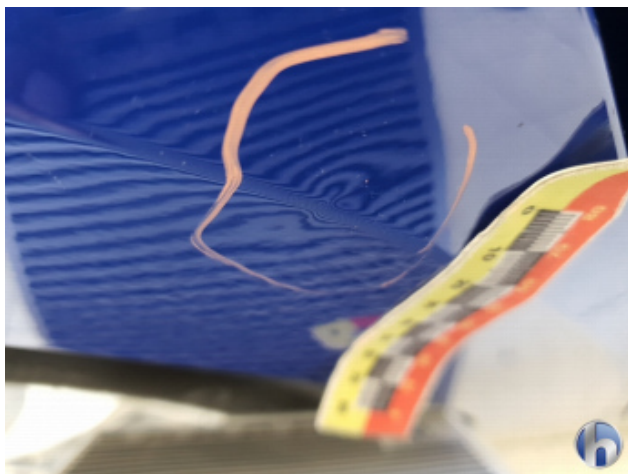
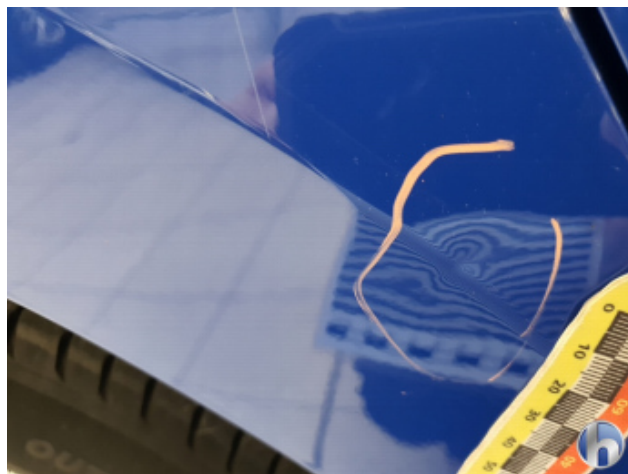
7. Seitenwand - Hinten - Rechts  
2 Dellen - Lackieren

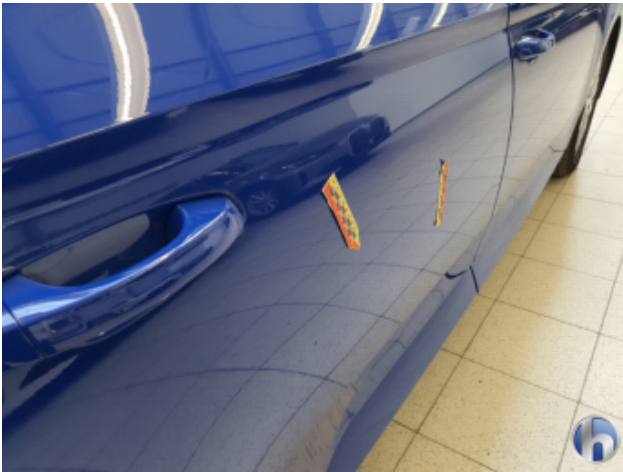
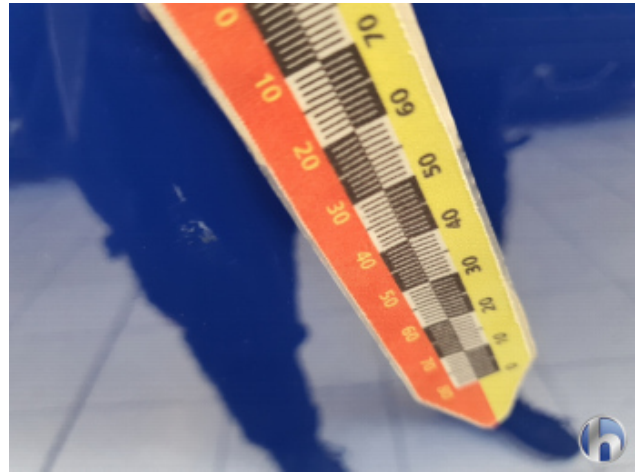
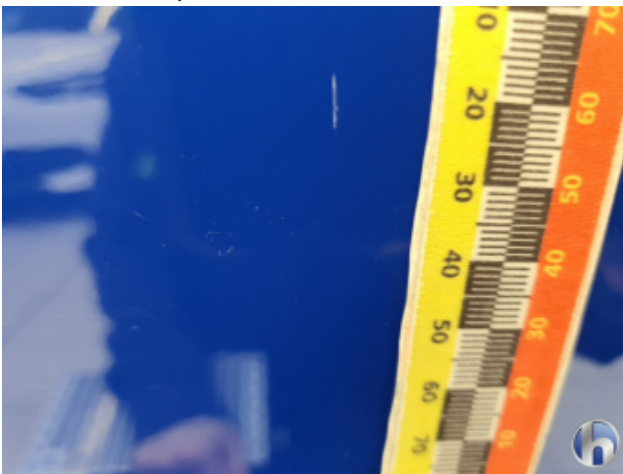
8. Tür Hinten - Rechts  
Kratzer - Smart Repair

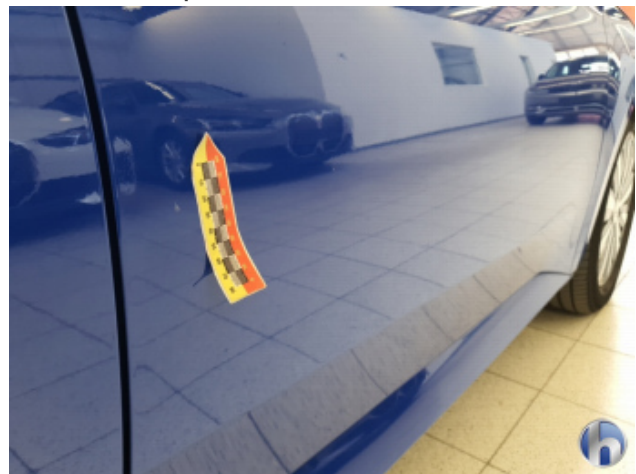
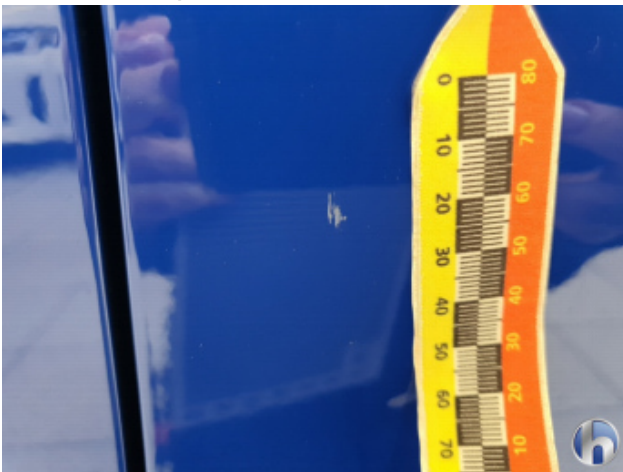
9. Tür Vorne - Rechts  
Kratzer - Smart Repair

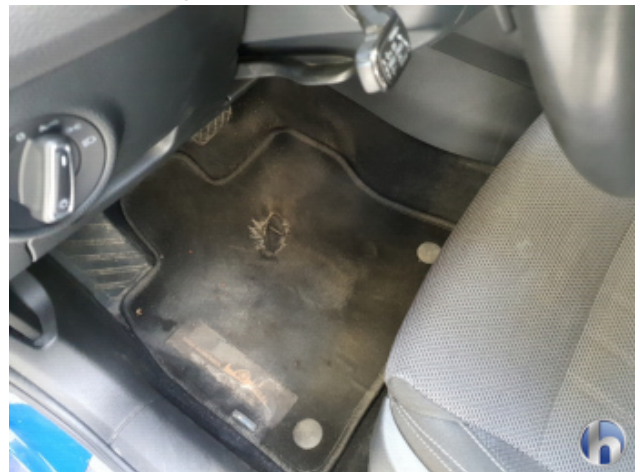
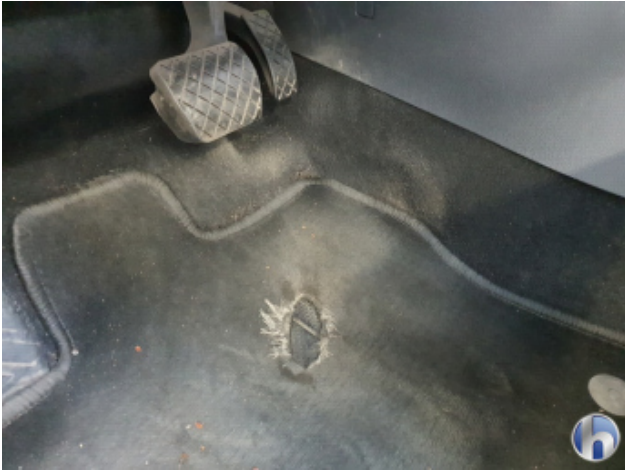
<b>Karosserie innen</b>		
	<b>Bauteil</b>	<b>Schaden</b>	<b>Rep.-Art</b>
10.	Fußmatten Vorn	Loch	Erneuern

10. Fußmatten Vorn  
Loch - Erneuern

10. Fußmatten Vorn  
**Loch - Erneuern**
