Zustandsbericht

Protokollnummer: 45467069
Auftrags-Nr / Referenz: 35001239
Besichtigungsdatum: 29.04.2026

Hersteller / Modell	Volvo XC60 B4 D AWD Plus Dark		
Kennzeichen	K-CB 8087	Fahrgestellnummer	YV1UZK5V2R1793228
Erstzulassung	13.11.2023	Laufleistung (abgelesen)	32.021 km
HSN/TSN	9101 / BPQ 00035	Kraftstoffart / Zylinder	Hybr.Diesel/E / 4
Fahrzeugart	Geländewagen	Antriebsart	Allradantrieb
Schadstoffklasse	EURO6;WLTP;AP;PI/CI; M, N...	Getriebe / Anzahl Gänge	Automatik
Farbe	ONYX BLACK	Besichtigungszustand	ausreichend
Leistung / Hubraum	145 kW / 1.969 ccm	Nächste HU	12/2026
Wartungsheft / Nachweis	digitaler Nachweis / vollständig	Restlauf bis Service	26.535 km
Letzte Wartung		Polsterart	Leder
Vorschaden	Keine Feststellbar	Polsterfarbe	Schwarz
Nachlackierung	Feststellbar	zul. Gesamtgewicht	2.540 kg
Dokumente	ZB I vorhanden (Kopie)	Anzahl Halter	1
Schlüssel soll/ist	2/2	Anzahl Sitze / Türen	5 / 4
Vertragsnummer	35001239	Re-Import	Nein

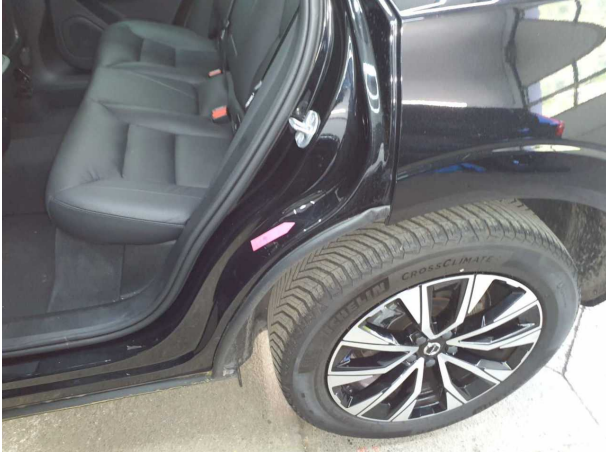
Beschädigung #1: Seitenwand links: Einstieg - Kratzer - auslegen / polieren

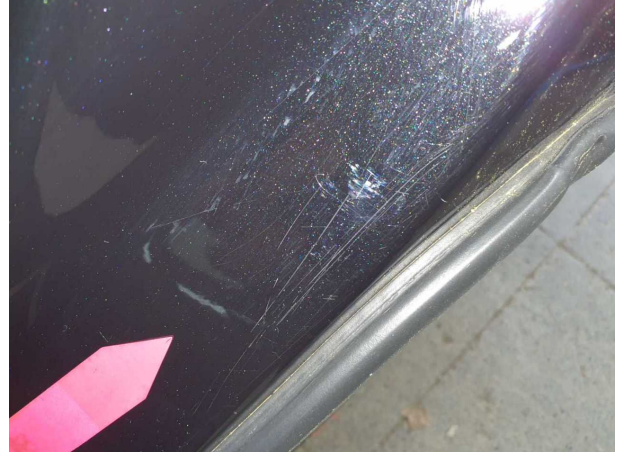
Beschädigung #1: Seitenwand links: Einstieg - Kratzer - auslege... polieren

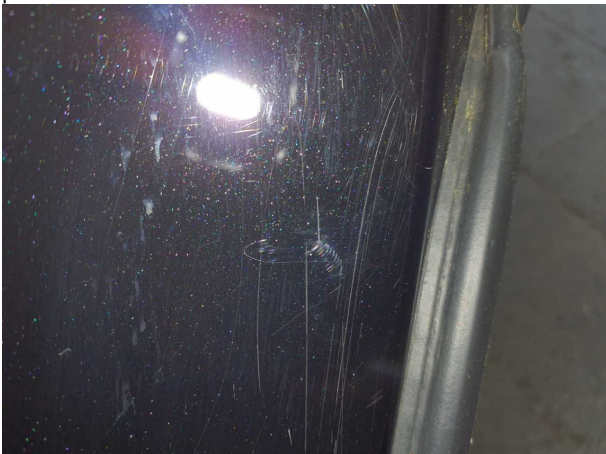
Beschädigung #1: Seitenwand links: Einstieg - Kratzer - auslegen / polieren

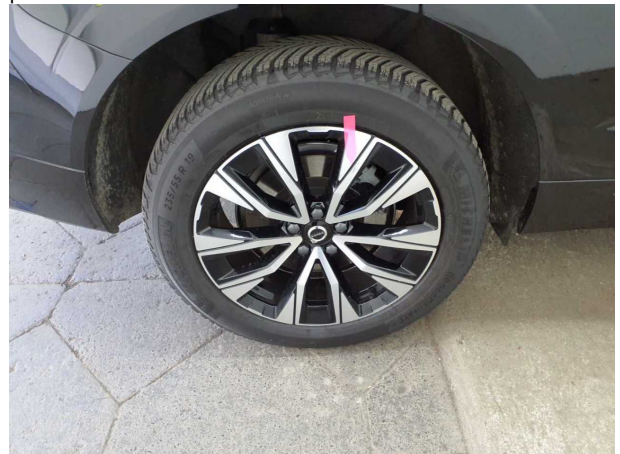
Beschädigung #2: Rad/Reifen: Leichtmetallfelge hinten rechts - Kratzer - Wertminderung

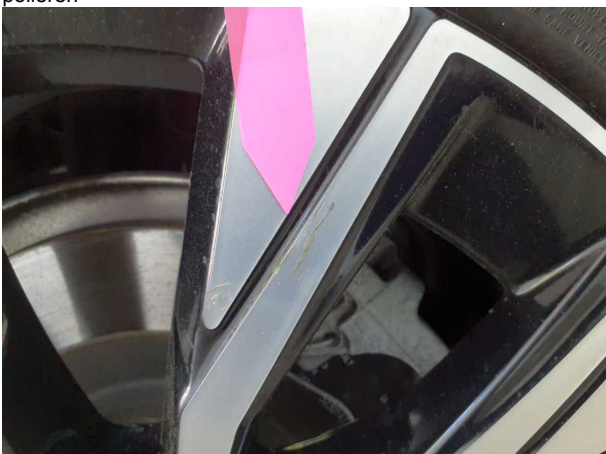
Beschädigung #2: Rad/Reifen: Leichtmetallfelge hinten rechts - Kratzer - Wertminderung

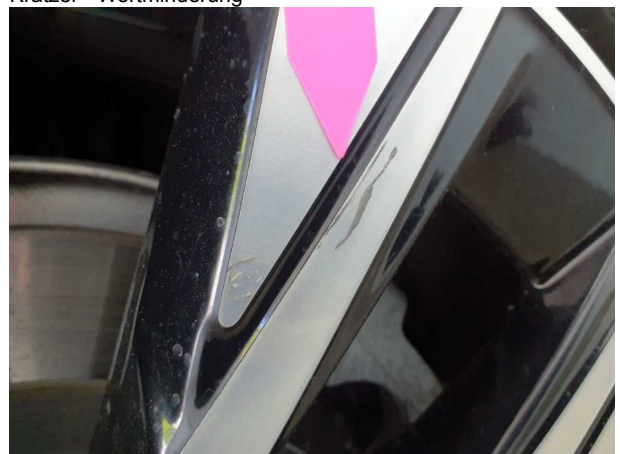
Beschädigung #2: Rad/Reifen: Leichtmetallfelge hinten rechts - Kratzer - Wertminderung

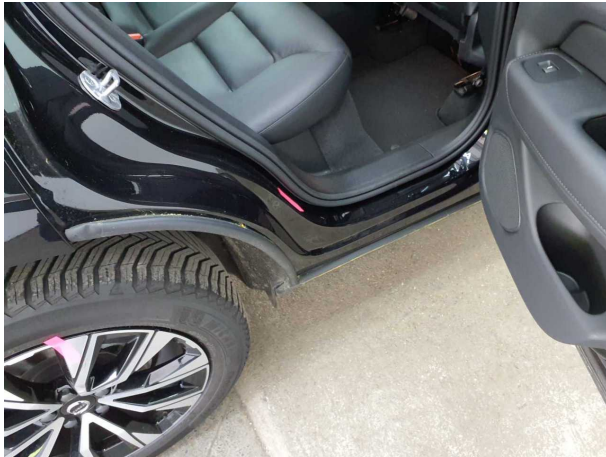
Beschädigung #3: Seitenwand rechts: Einstieg - Kratzer - Smart Repair

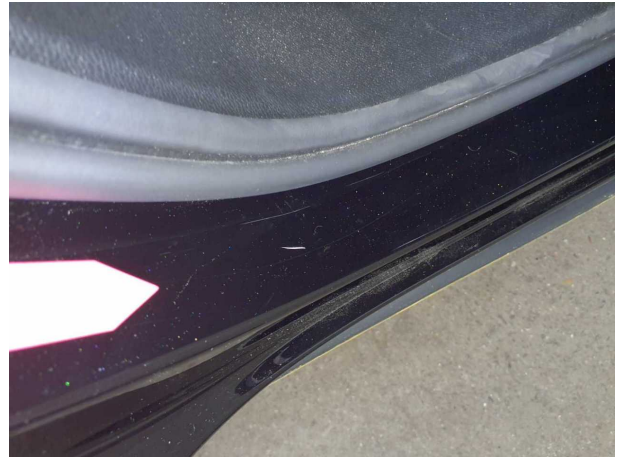
Beschädigung #3: Seitenwand rechts: Einstieg - Kratzer - Smart Repair

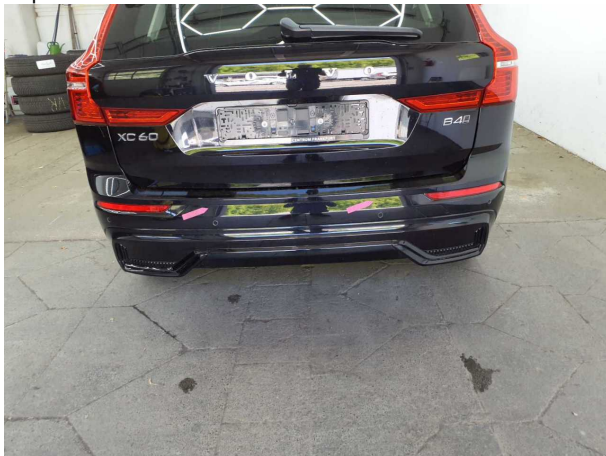
Beschädigung #4: Stossfänger hinten: Stossfänger hinten - Kratzer - Smart Repair

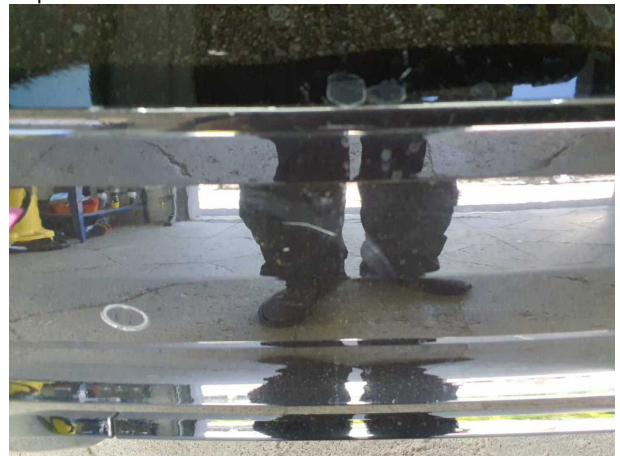
Beschädigung #4: Stossfänger hinten: Stossfänger hinten - Kratzer - Smart Repair

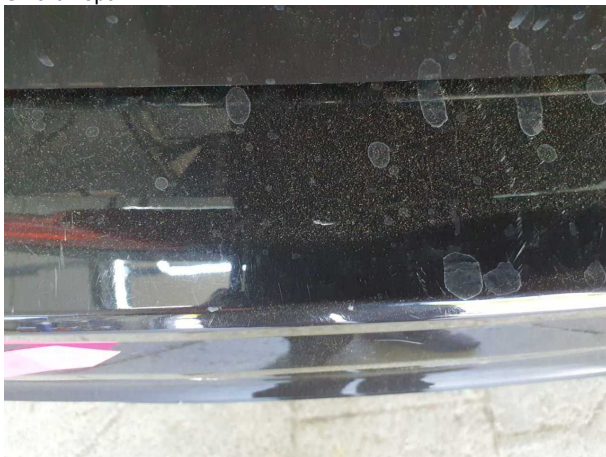
Beschädigung #4: Stossfänger hinten: Stossfänger hinten - Kratzer - Smart Repair

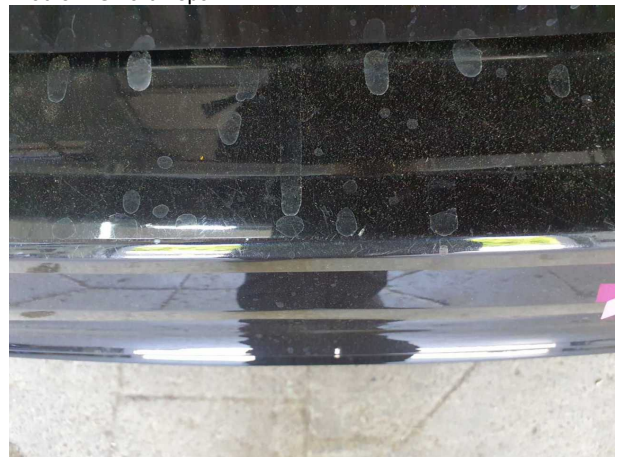
Beschädigung #4: Stossfänger hinten: Stossfänger hinten - Kratzer - Smart Repair

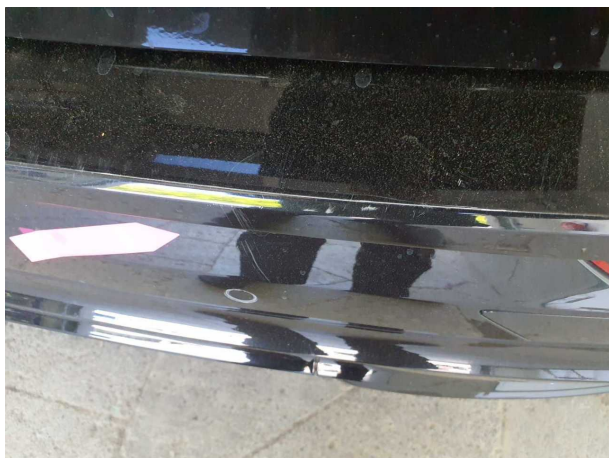
Beschädigung #4: Stossfänger hinten: Stossfänger hinten - Kratzer - Smart Repair

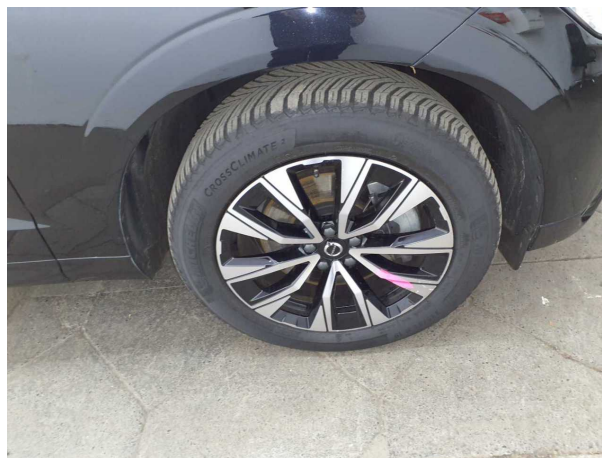
Beschädigung #5: Rad/Reifen: Leichtmetallfelge vorn rechts - Kratzer - erneuern

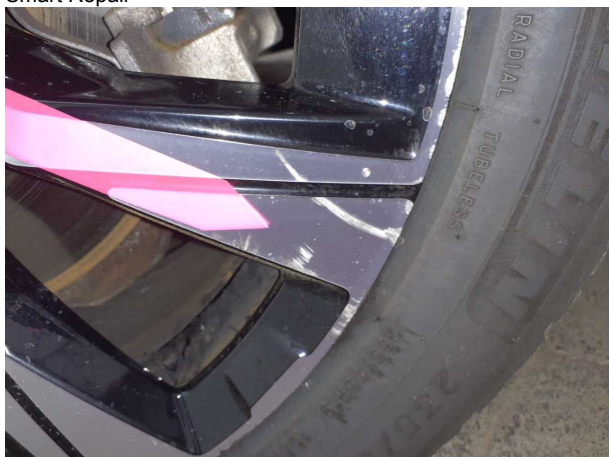
Beschädigung #5: Rad/Reifen: Leichtmetallfelge vorn rechts - Kratz... erneuern

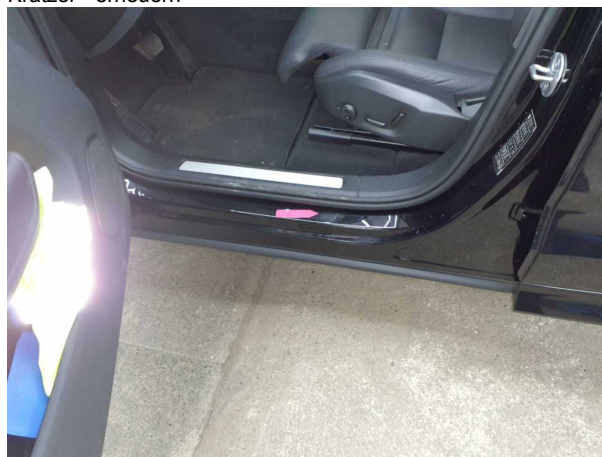
Beschädigung #6: Schweller links: Einstieg - Kratzer - lackieren

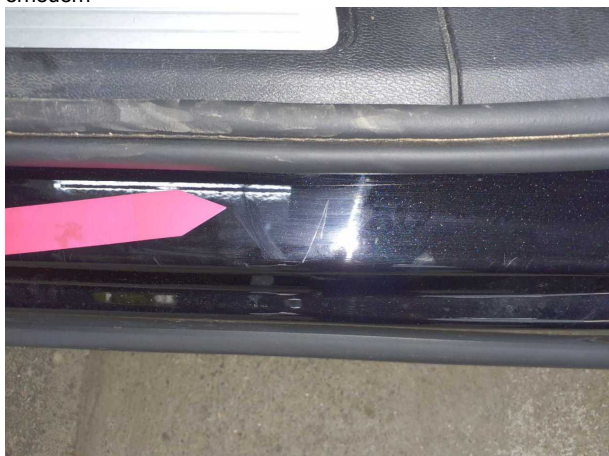
Beschädigung #6: Schweller links: Einstieg - Kratzer - lackieren

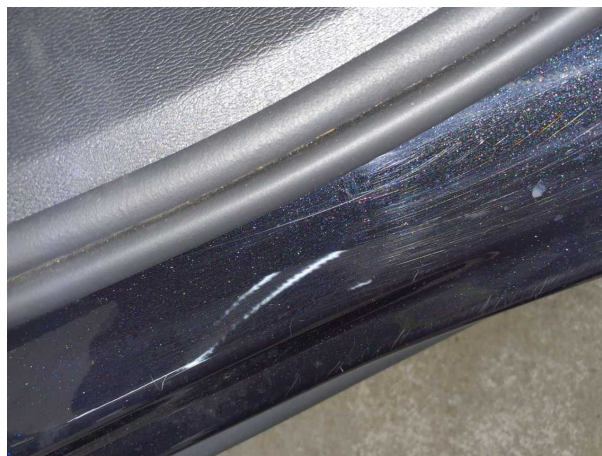
Beschädigung #6: Schweller links: Einstieg - Kratzer - lackieren

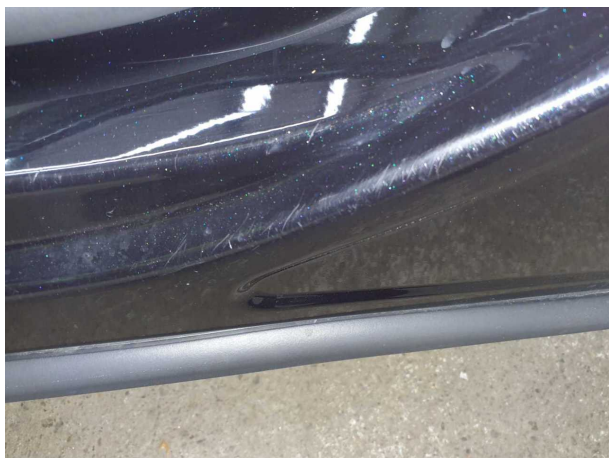
Beschädigung #6: Schweller links: Einstieg - Kratzer - lackieren

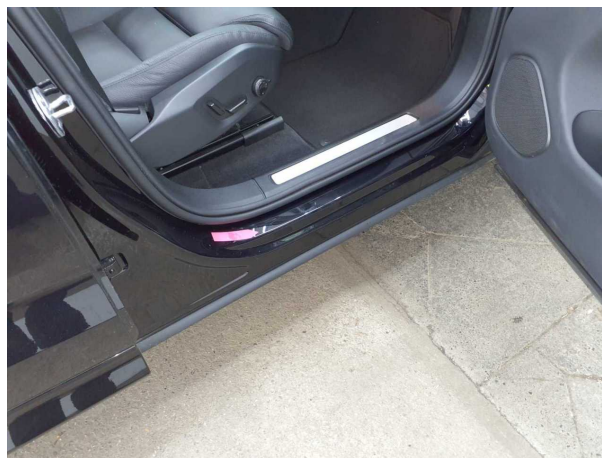
Beschädigung #7: Schweller rechts: Einstieg - Kratzer - lackieren

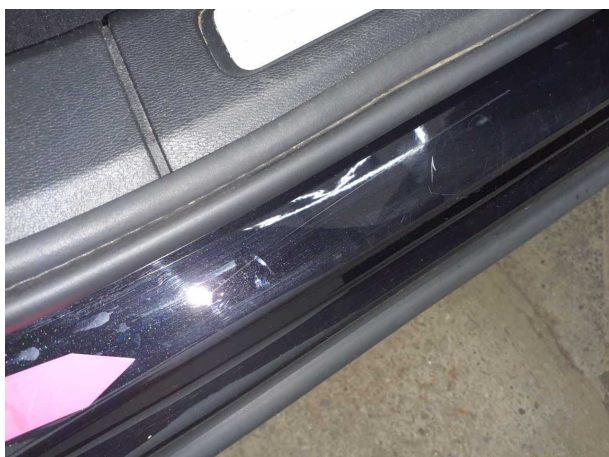
Beschädigung #7: Schweller rechts: Einstieg - Kratzer - lackieren

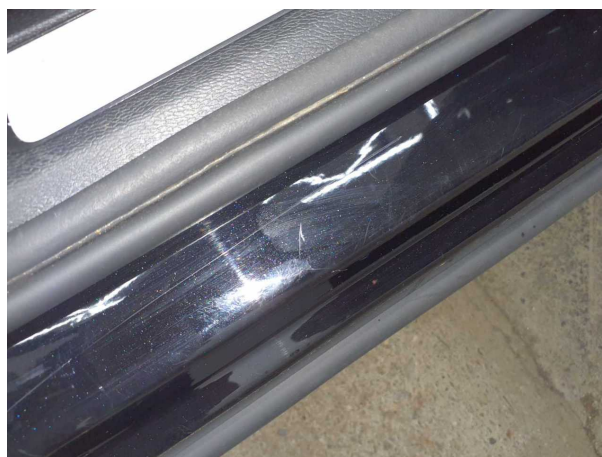
Beschädigung #7: Schweller rechts: Einstieg - Kratzer - lackieren

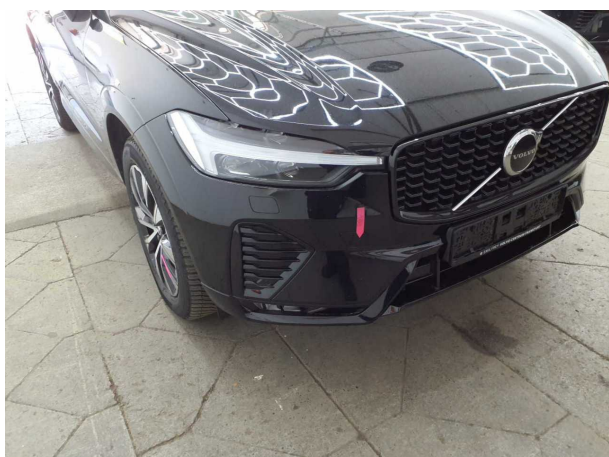
Beschädigung #8: Stossfänger vorn: Stossfänger vorn - Steinschlag - lackieren

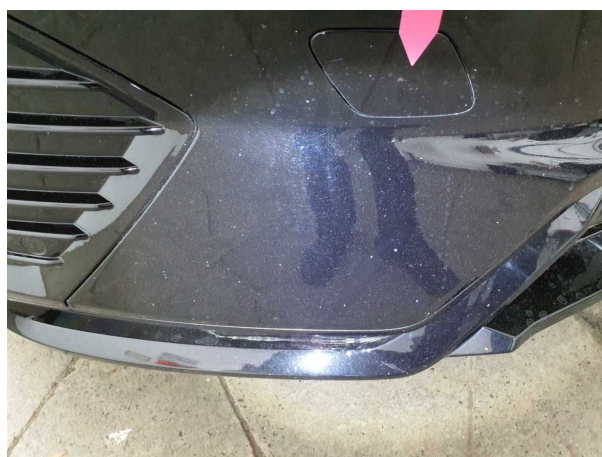
Beschädigung #8: Stossfänger vorn: Stossfänger vorn - Steinschlag - lackieren

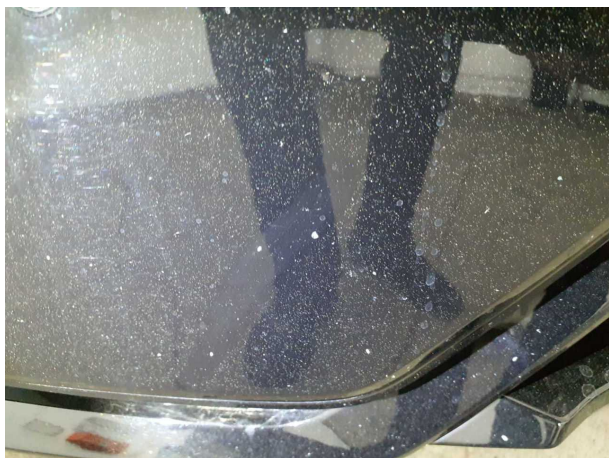
Beschädigung #8: Stossfänger vorn: Stossfänger vorn - Steinschlag - lackieren

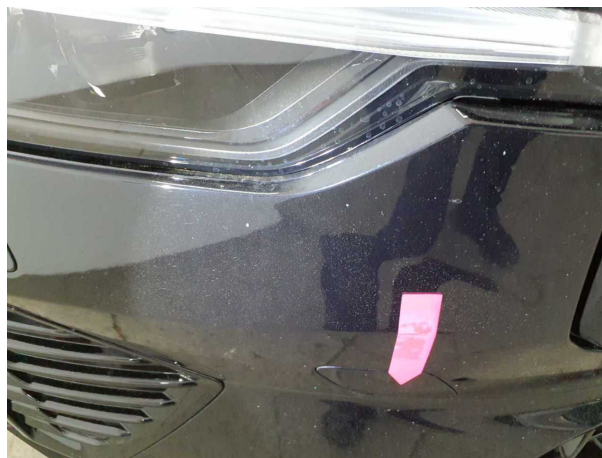
Beschädigung #8: Stossfänger vorn: Stossfänger vorn - Steinschlag - lackieren

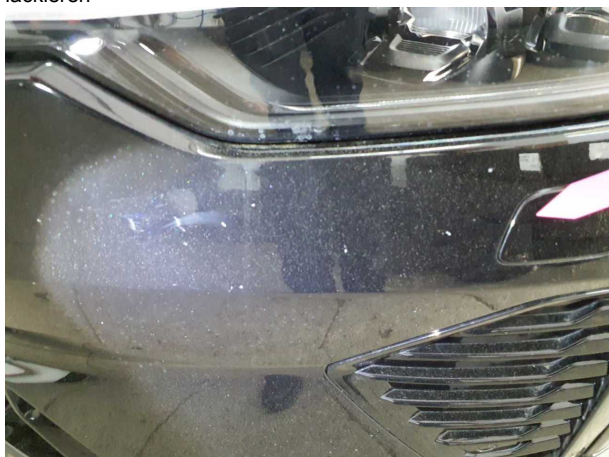
Beschädigung #8: Stossfänger vorn: Stossfänger vorn - Steinschlag - lackieren

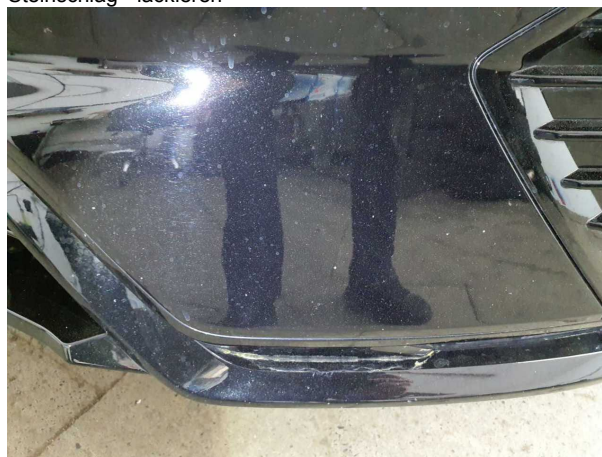
Beschädigung #8: Stossfänger vorn: Stossfänger vorn - Steinschlag - lackieren

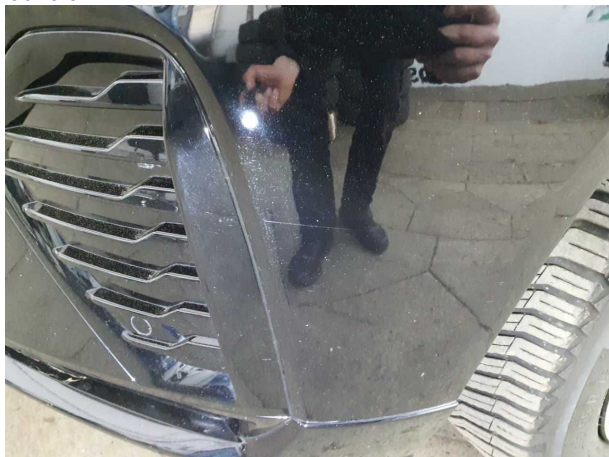
Beschädigung #8: Stossfänger vorn: Stossfänger vorn - Steinschlag - lackieren

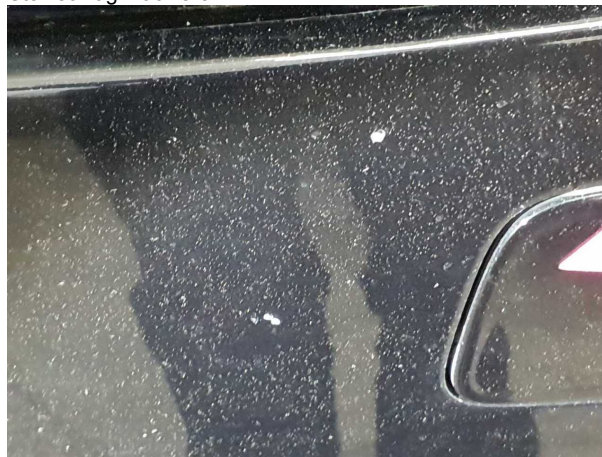
Beschädigung #8: Stossfänger vorn: Stossfänger vorn - Steinschlag - lackieren

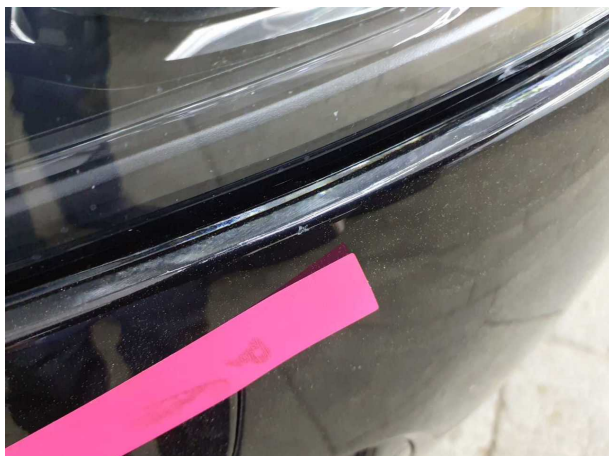
Beschädigung #8: Stossfänger vorn: Stossfänger vorn - Steinschlag - lackieren

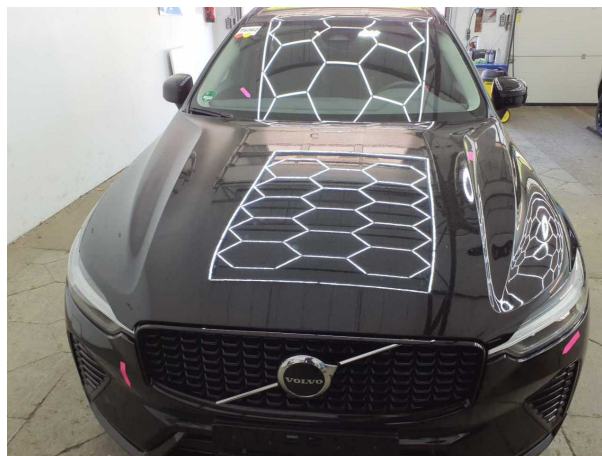
Beschädigung #9: Motorhaube: Motorhaube - Delle / Lackschad...
- instandsetzen und lackieren

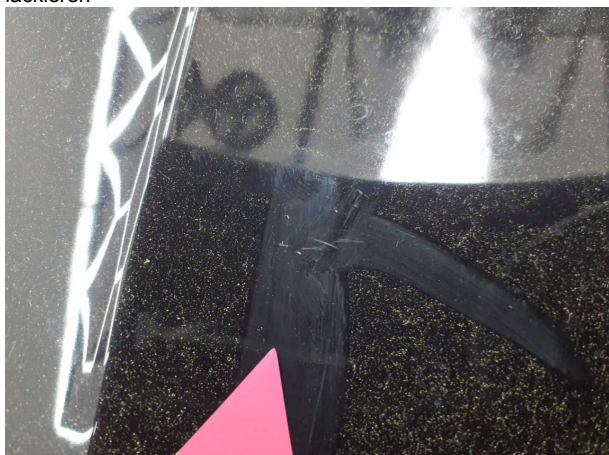
Beschädigung #9: Motorhaube: Motorhaube - Delle / Lackschaden -
instandsetzen und lackieren

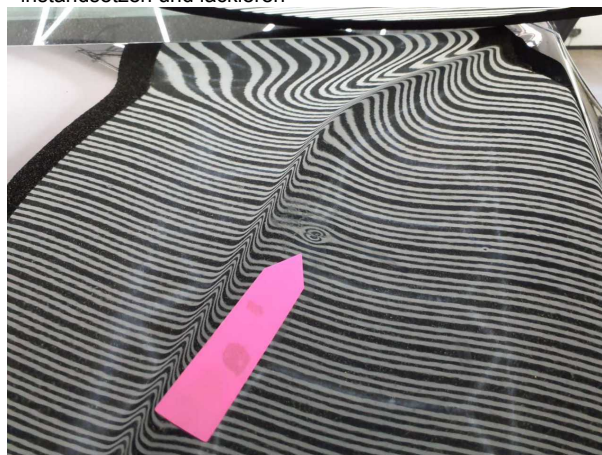
Beschädigung #9: Motorhaube: Motorhaube - Delle / Lackschad...
- instandsetzen und lackieren

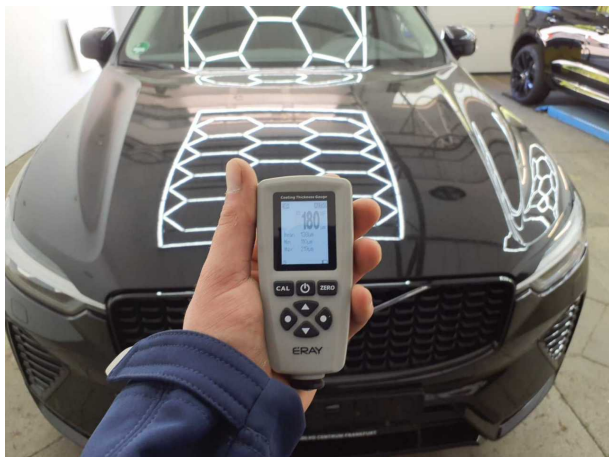
Nacklackierung 1: Motorhaube

Nr.	Ort	Wertminderung
1	Motorhaube
