# Zustandsbericht / Minderwertgutachten

Auftraggeber Mobilize Financial Services, eine Marke der RCI Banque S.A., Niederlassung  
Deutschland, Jagenbergstr. 1, 41468 Neuss  
Besichtigung 23.04.2026

Erstzulassung	19.03.2024	Letzte Zulassung	19.03.2024
Fahrzeugart	Anhänger sonstige	Hersteller	Renault
Typ / Verkaufsbez.	Austral (07.2022->) / Austral 1.3 TCe 160 Mild-Hybrid Evolution (EU 6d)	Aufbauart	Limousine
Türen	5	Sitzplätze	5
Fahrzeug-Ident.-Nr.	VF1RHN00172186979	HSN / TSN	3333 / BPR
DAT Europa-Code®	017201580060002	DAT Marktindex	DE002 6470
Km-Stand abgelesen	35379	Nächste HU §29 StVZO	03 / 2027
Energiequelle / Kraftstoff	Hybr.Benzin/E	Zylinderanzahl	4 / Reihenmotor
Leistung (kW)	116	Hubraum (ccm)	1332
Schadstoffklasse:	EURO6;WLTP;AP;PI/CI; M, N1 I	Antriebsart	Frontantrieb
Getriebe	Stufenlos /	Felgen	Leichtmetall
Farbe	Weiß / Uni / OV369	Polster / Farbe	Stoff / Grau

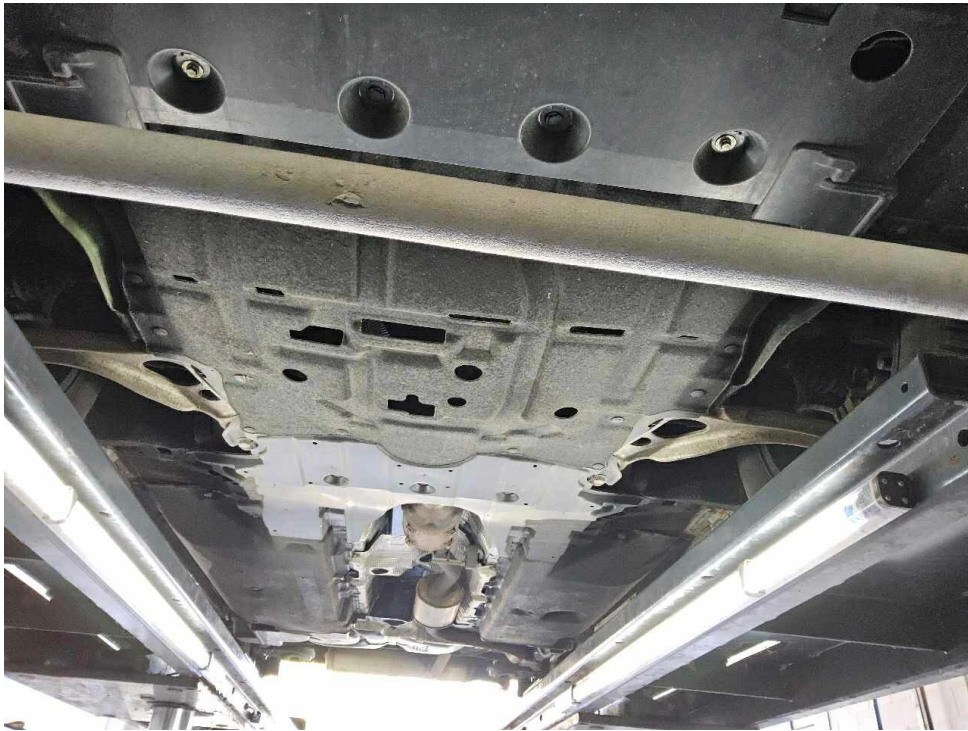
Bild 10 : Motor, ölfleucht

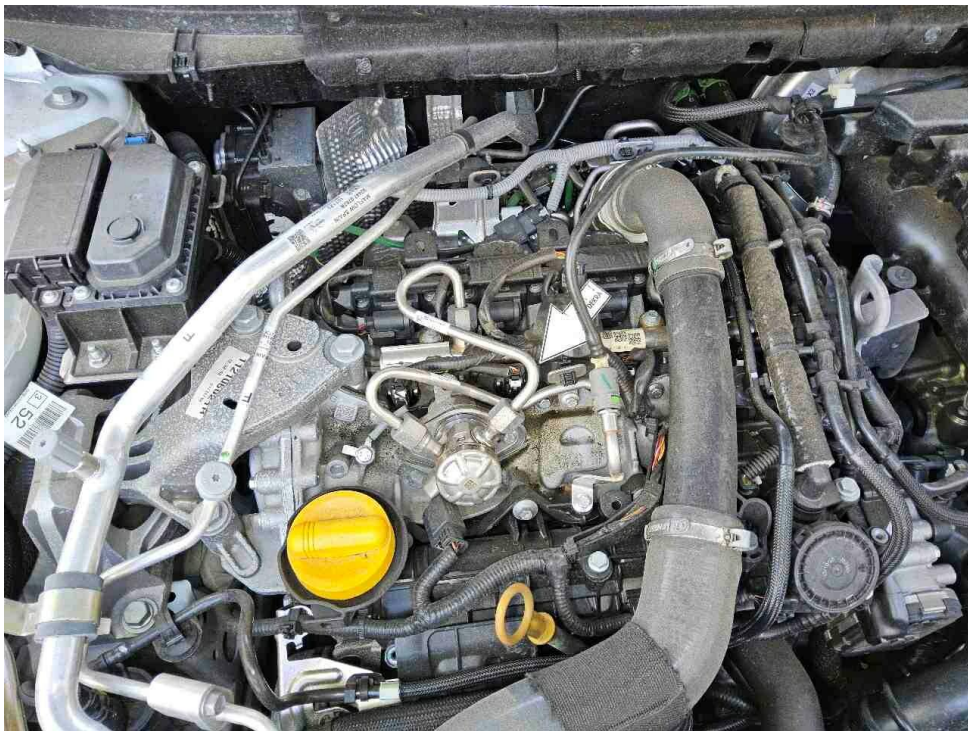
Bild 11 : Motor, ölfeucht

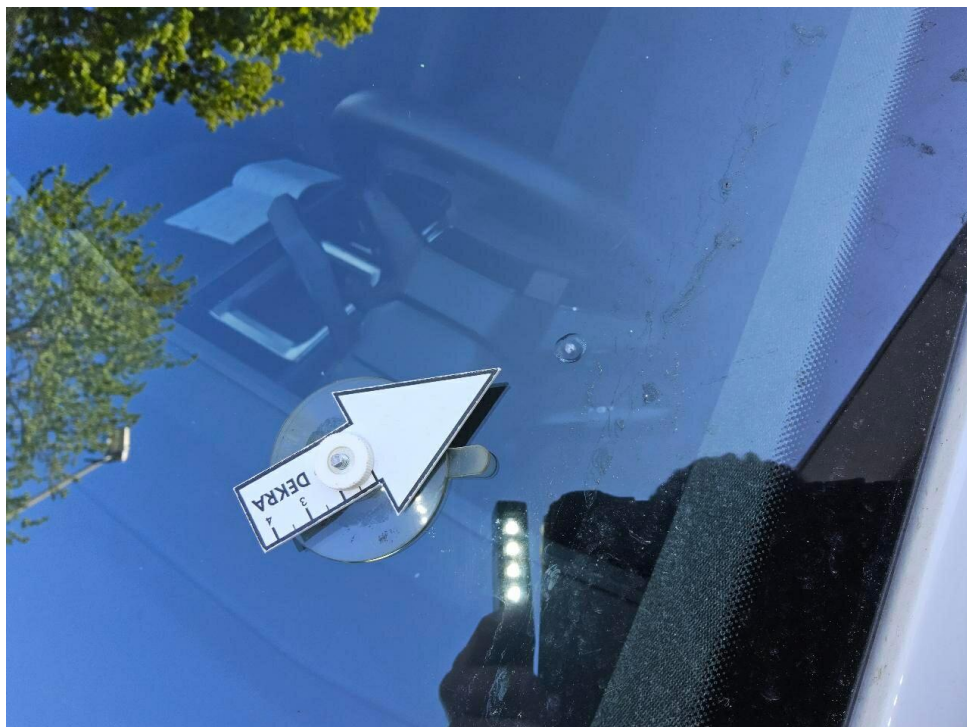
Bild 12 : Frontscheibe, Steinschlag

1. Stoßfängerblende vorne, zerkratzt, erneuern (Bild 18)
2. Scheinwerfer rechts, zerkratzt, erneuern (Bild 19, 20)
3. Frontscheibe, Steinschlag, erneuern (Bild 12)
4. Stoßfängerblende hinten, zerkratzt, erneuern (Bild 13)
5. Innenraum, Nikotingeruch (Ozonbehandlung), reinigen
6. Service, überfällig, erneuern
7. Motor, ölfleucht, prüfen und Befund festlegen, Schadenerweiterung möglich (Bild 10, 11)
8. Heckschürze hinten unten Lackierung, zerkratzt, lackieren (Bild 14)
9. Frontspoiler Lackierung, verschrammt, lackieren mit Lackaufbau (Bild 17, 18)
10. Kotflügel vorne rechts Zierleiste Lackierung, zerkratzt, smart repair (Bild 16)
11. Seitenteil hinten rechts Zierleiste Lackierung, zerkratzt, smart repair (Bild 15)

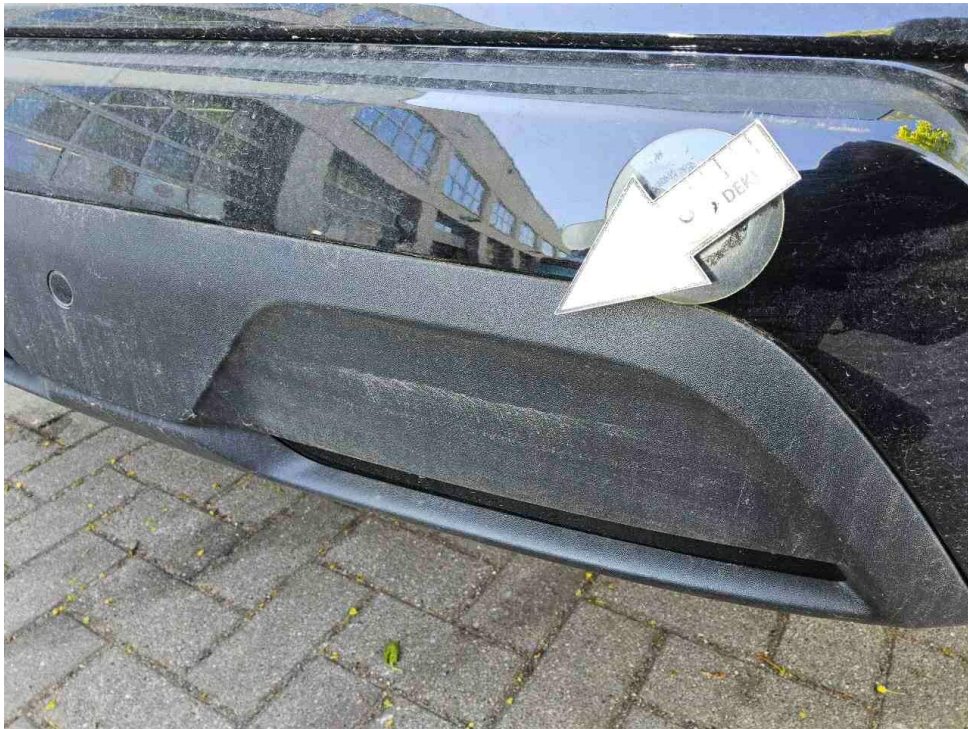
Bild 13 : Stoßfängerblende hinten, zerkratzt

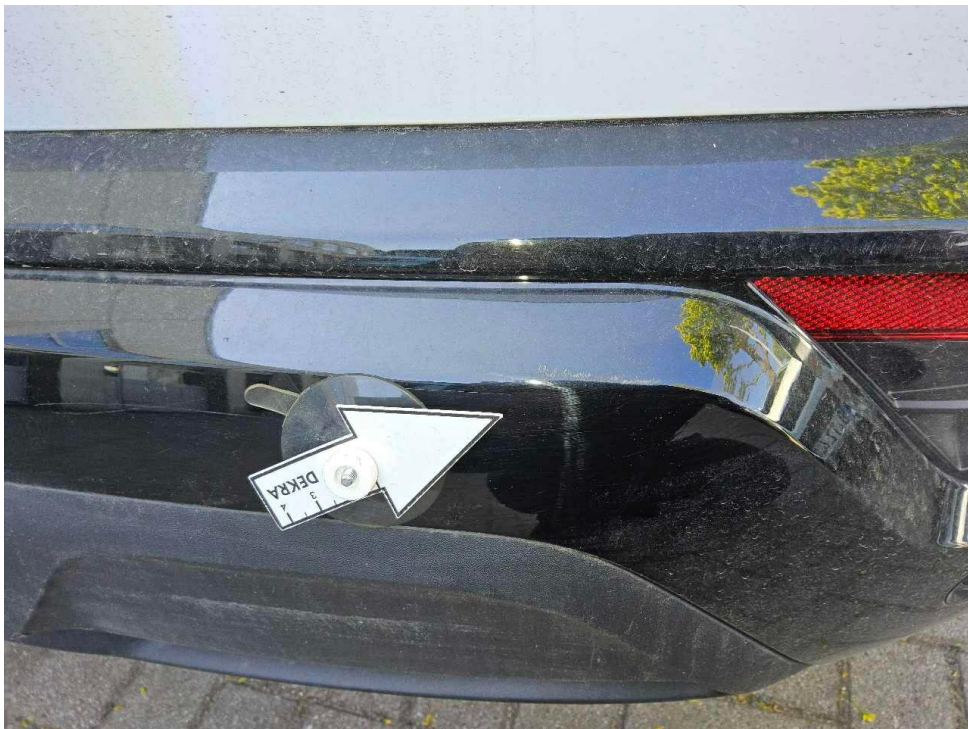
Bild 14 : Heckschürze hinten unten Lackierung, zerkratzt, lackieren

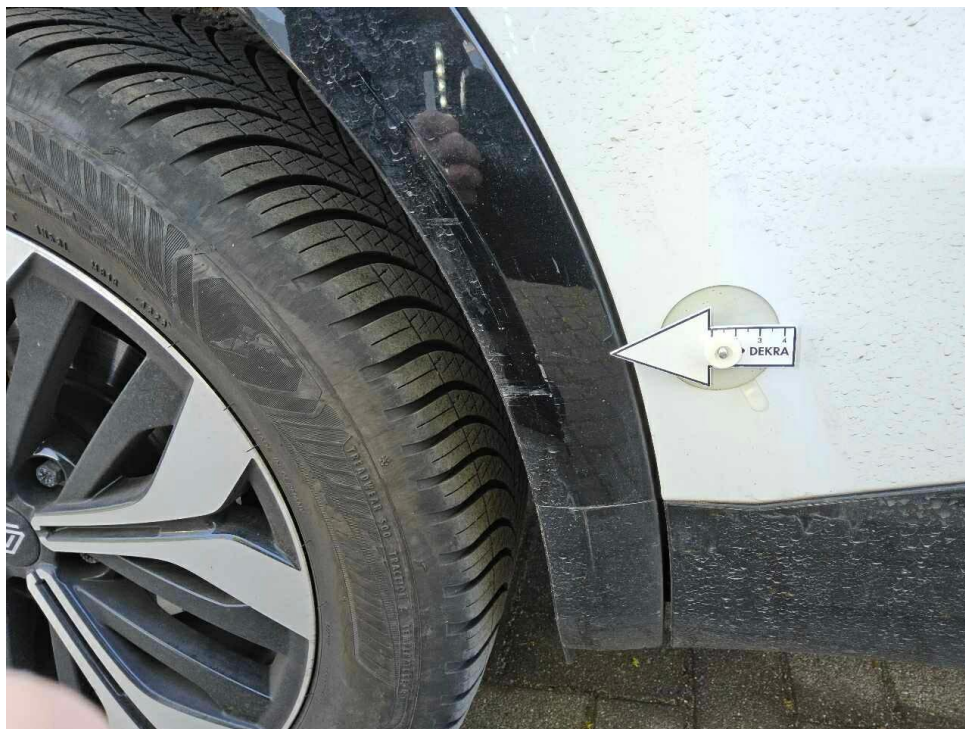
Bild 15 : Seitenteil hinten rechts Zierleiste Lackierung, zerkratzt, smart repair

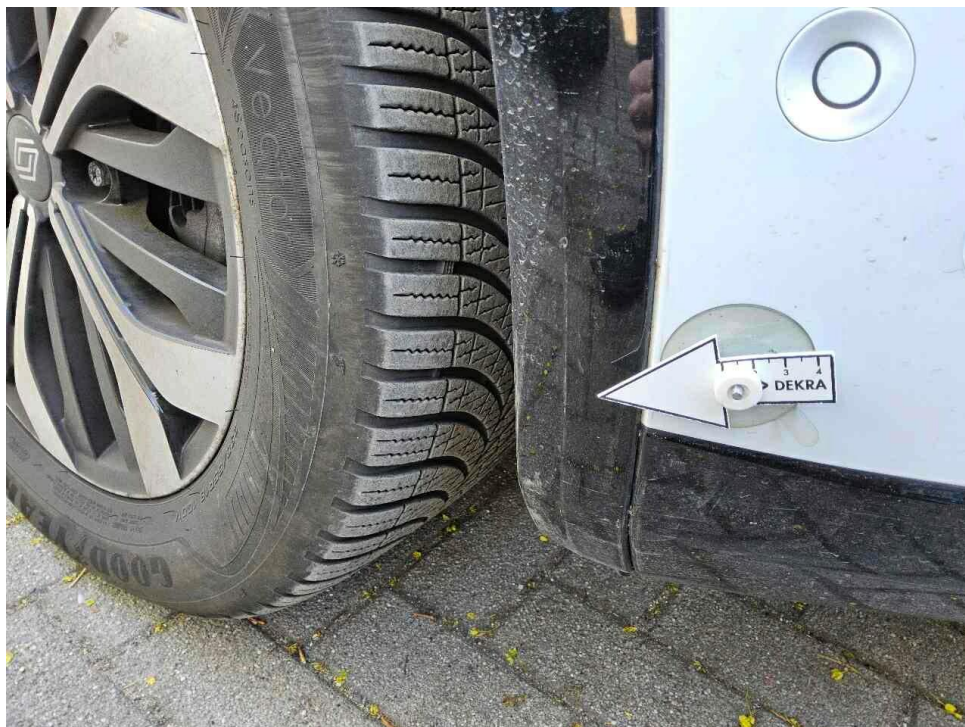
Bild 16 : Kotflügel vorne rechts Zierleiste Lackierung, zerkratzt, smart repair

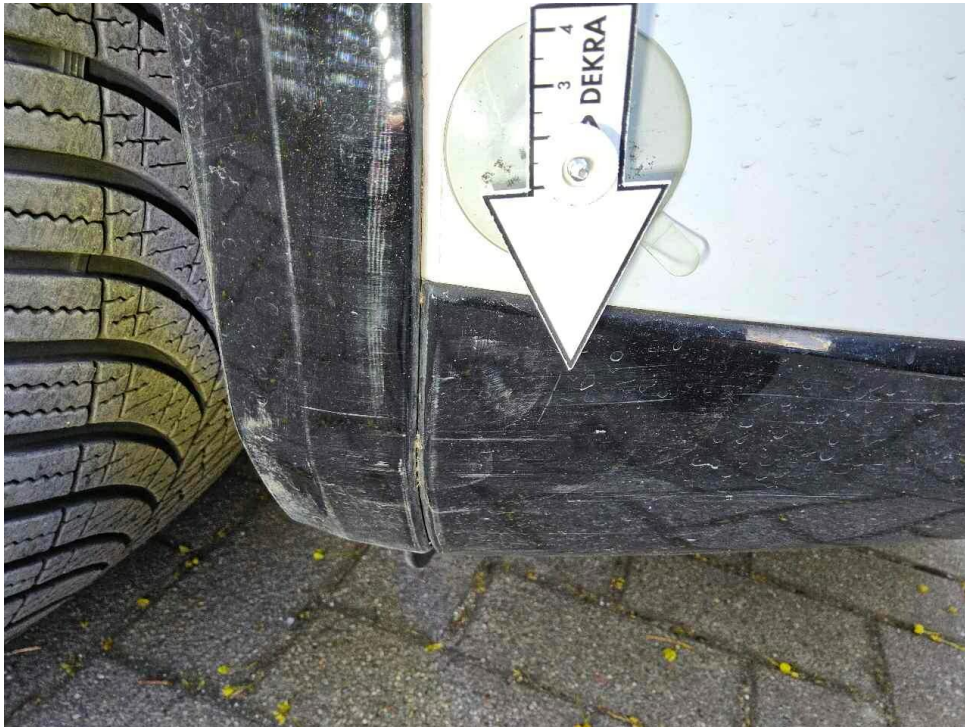
Bild 17 : Frontspoiler Lackierung, verschrammt, lackieren mit Lackaufbau

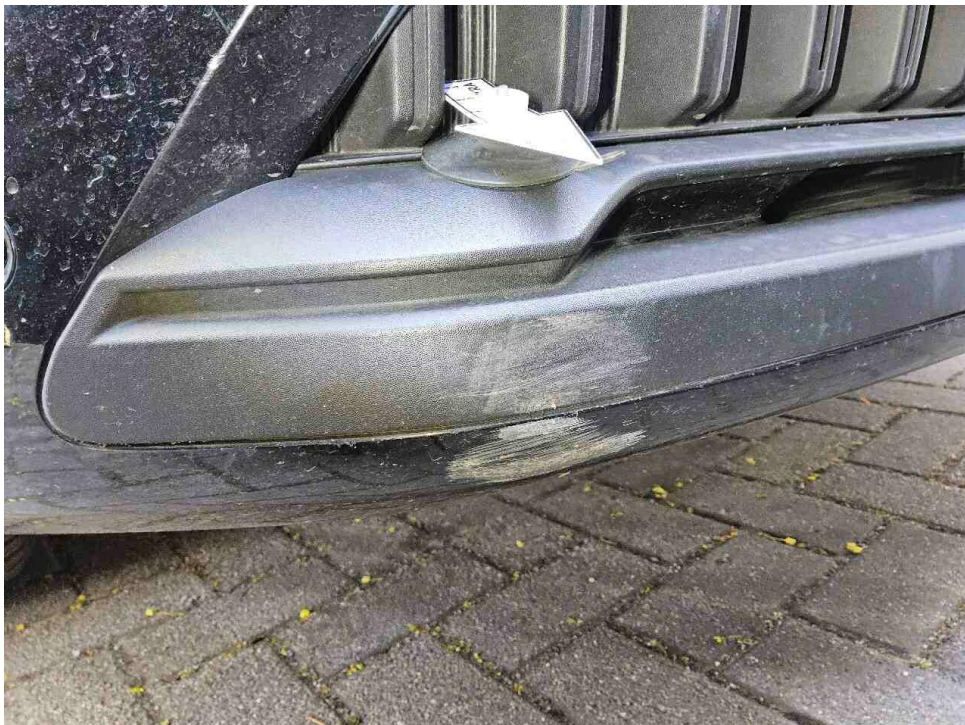
Bild 18 : Frontspoiler Lackierung, verschrammt, lackieren mit Lackaufbau  
Stoßfängerblende vorne, zerkratzt

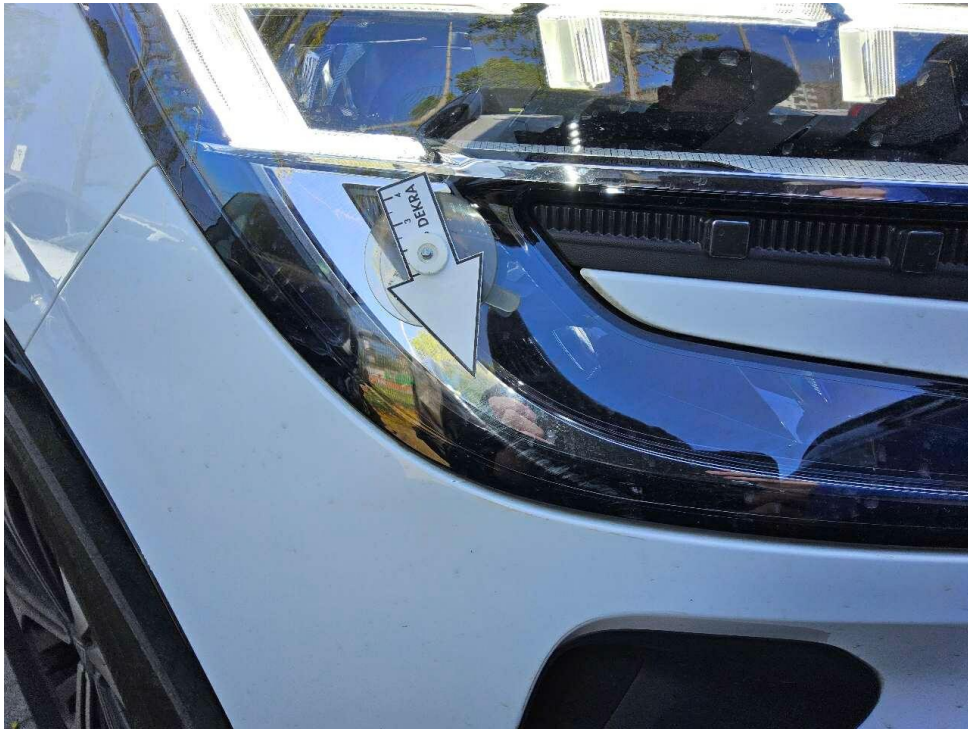
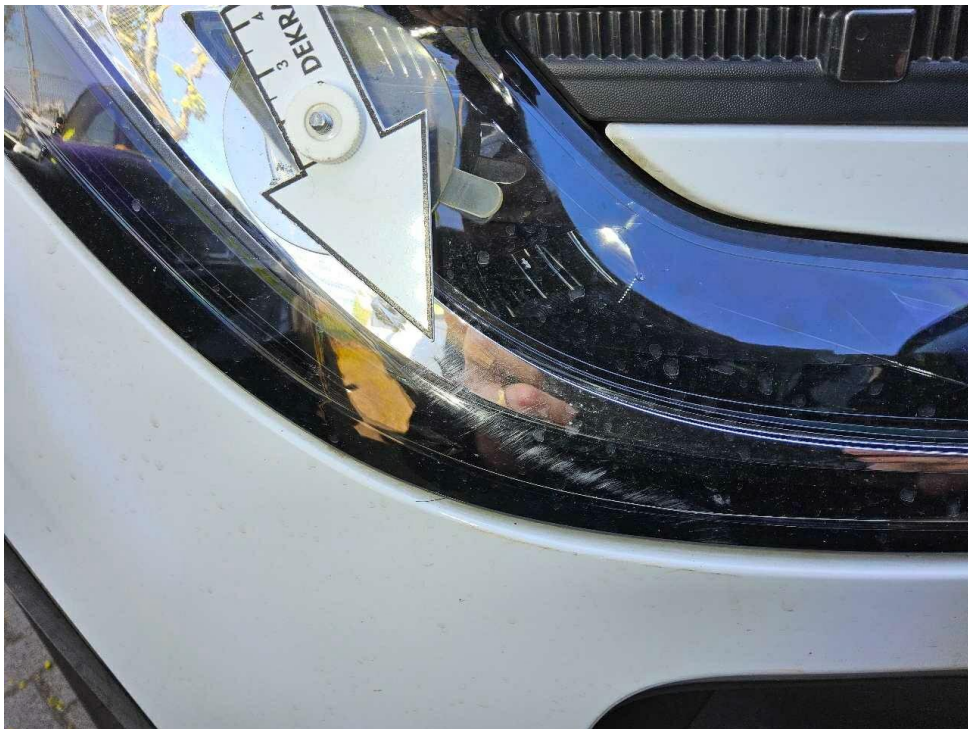
Bild 19 : Scheinwerfer rechts, zerkratzt

Bild 20 : Scheinwerfer rechts, zerkratzt
