# Zustandsbericht

Protokollnummer: 45158548  
Auftrags-Nr / Referenz: 20296443  
Besichtigungsdatum: 23.04.2026

| Hersteller / Modell | Mazda CX-60 AWD PHEV Aut. HOMURA | | |
| Kennzeichen | MI-KH 789 | Fahrgestellnummer | JMZKH0HB901125979 |

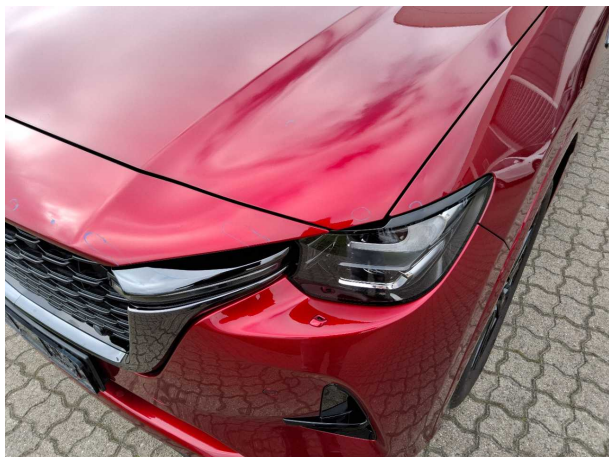
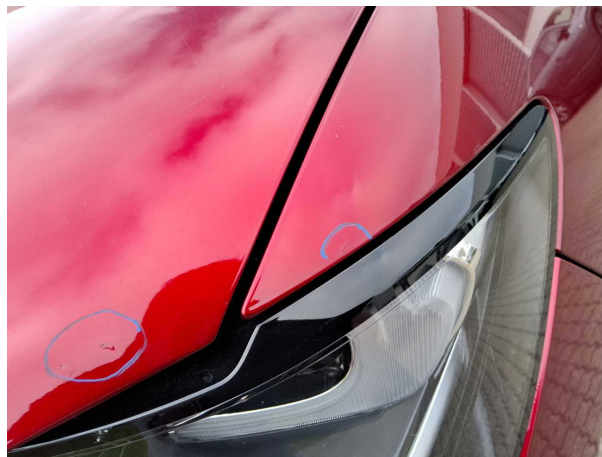
| Nr. | Bauteilgruppe | Beschreibung |
|---|---|---|
| 1 | Kotflügel links | Kotflügel links - Steinschlag - auslegen / polieren |

**Beschädigung #1:** Kotflügel links: Kotflügel links - Steinschlag - auslegen / polieren

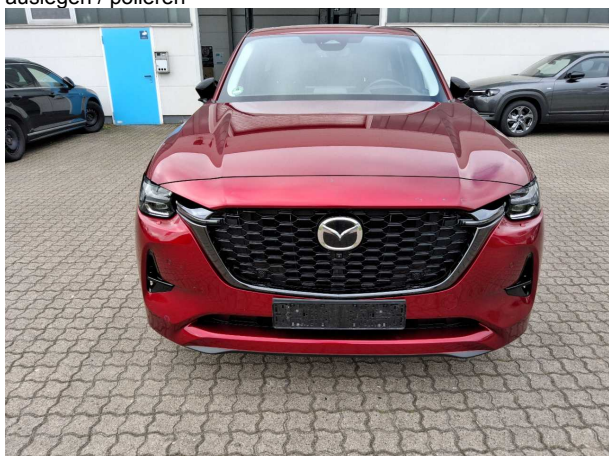
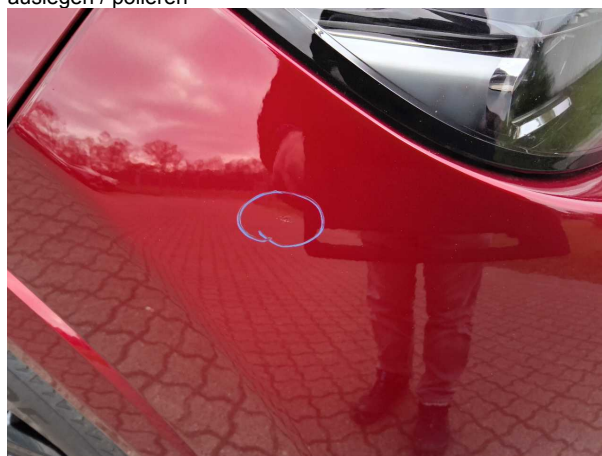
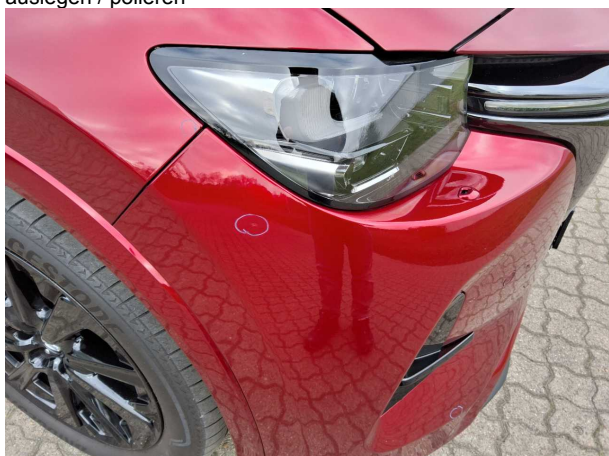
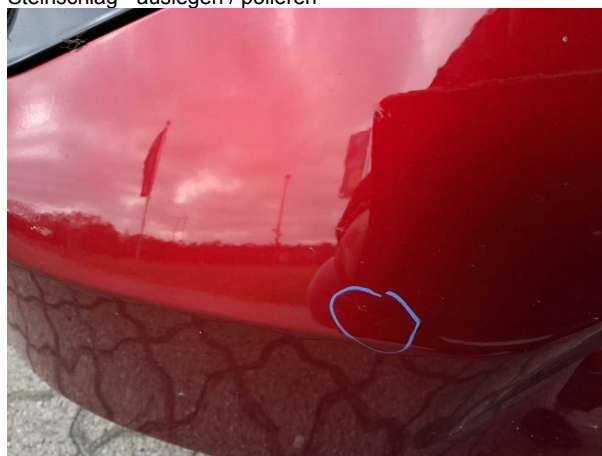
| Nr. | Bauteilgruppe | Beschreibung |
|---|---|---|
| 2 | Stoßfänger vorn | Stoßfänger vorn - Steinschlag - auslegen / polieren |

**Beschädigung #2:** Stossfänger vorn: Stossfänger vorn - Steinschlag - auslegen / polieren

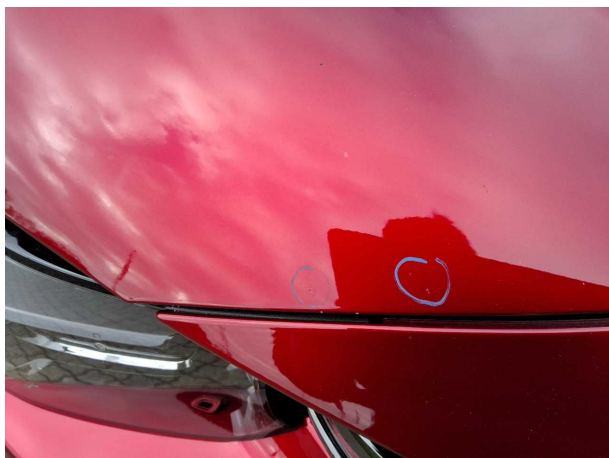
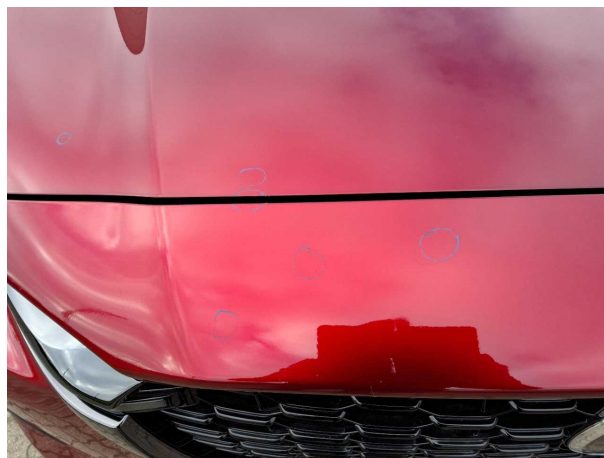
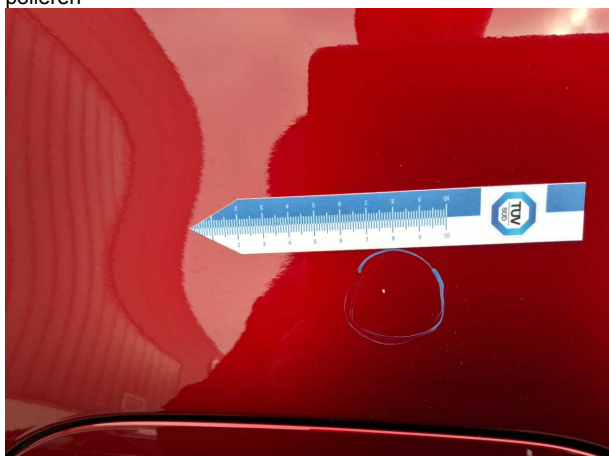
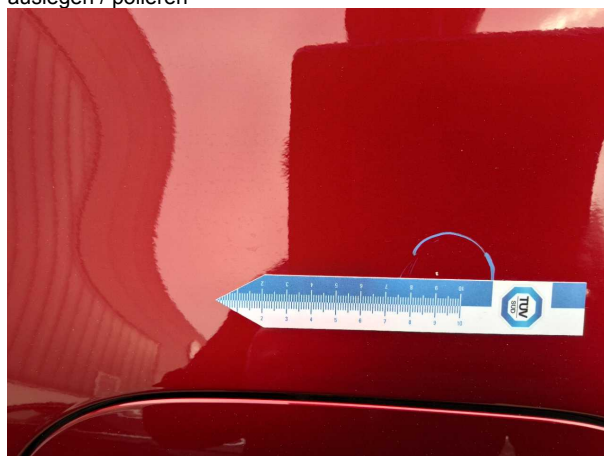
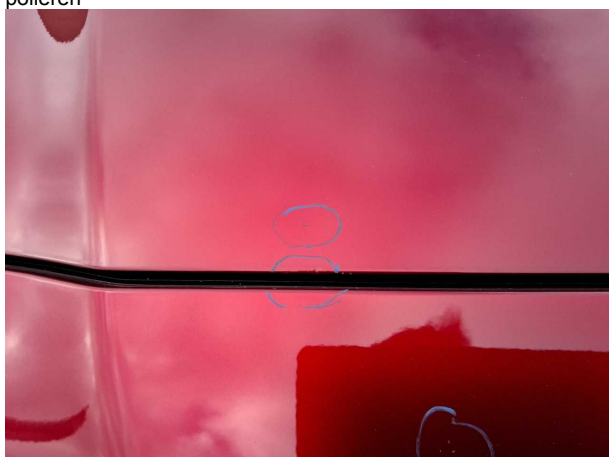
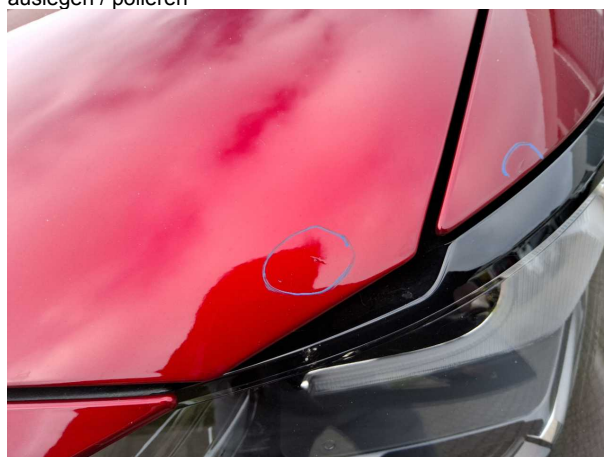
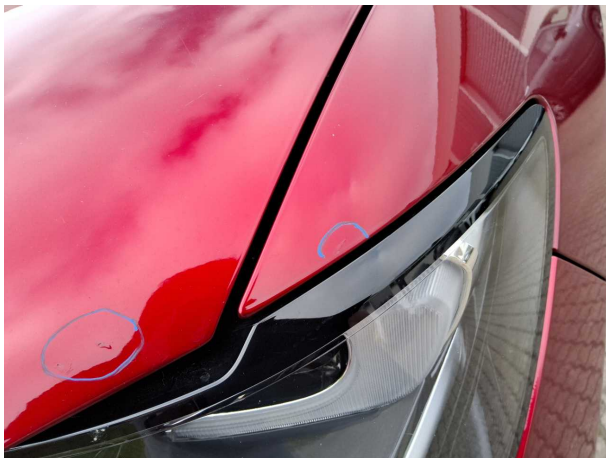
| Nr. | Bauteilgruppe | Beschreibung |
|---|---|---|
| 3 | Motorhaube | Motorhaube - Steinschlag - auslegen / polieren |

**Beschädigung #3:** Motorhaube: Motorhaube - Steinschlag - auslege...  
polieren

**Beschädigung #3:** Motorhaube: Motorhaube - Steinschlag -  
auslegen / polieren

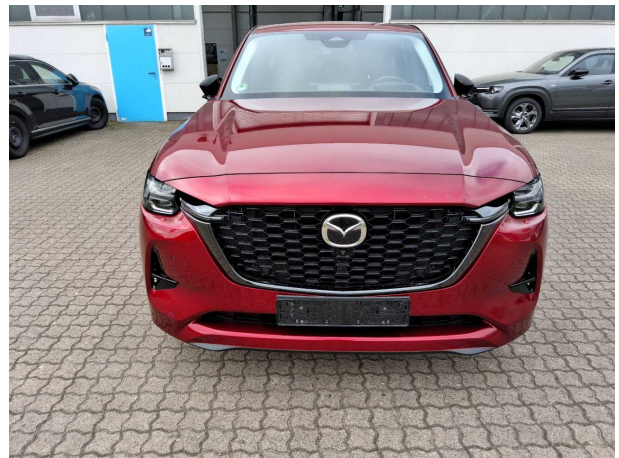
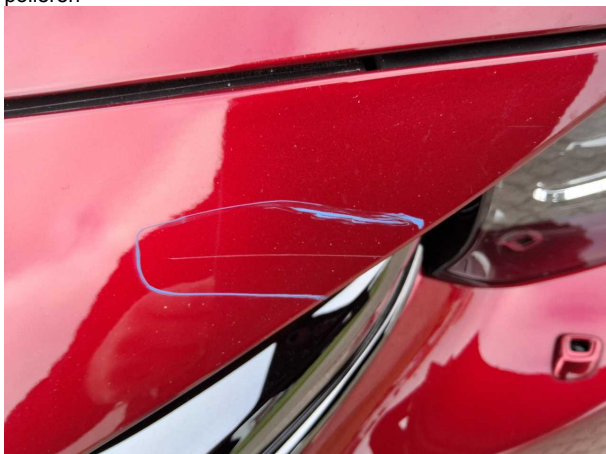
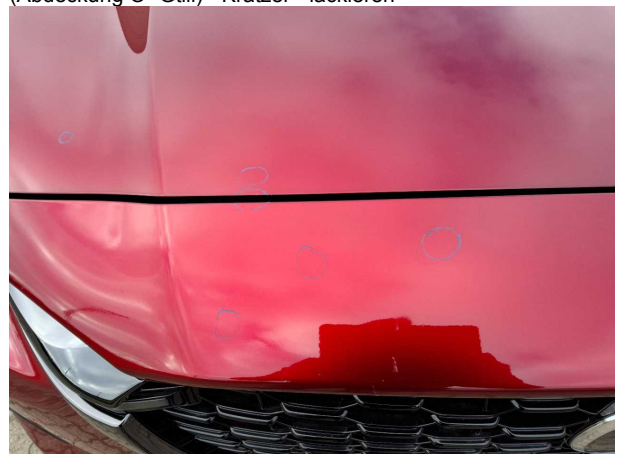
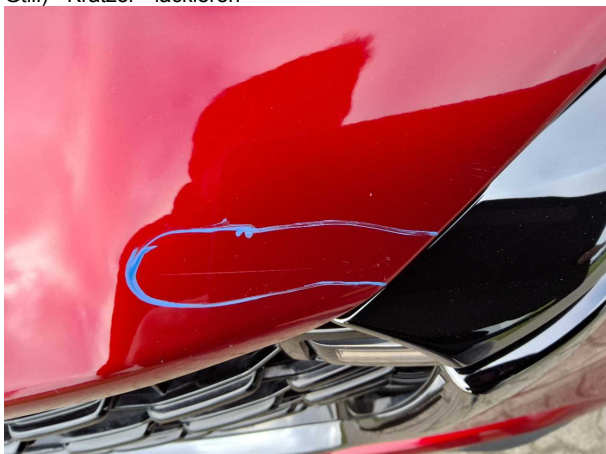
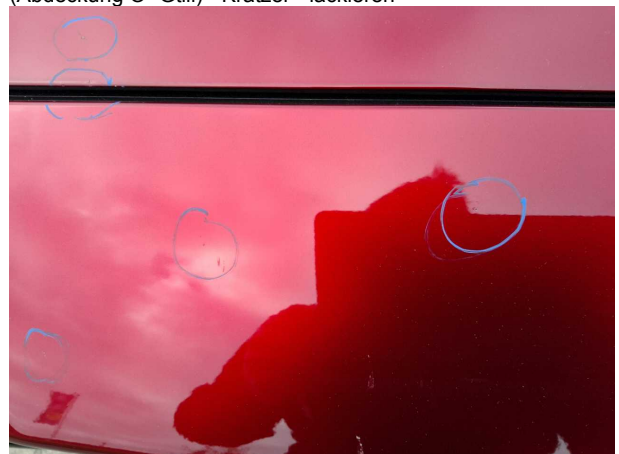
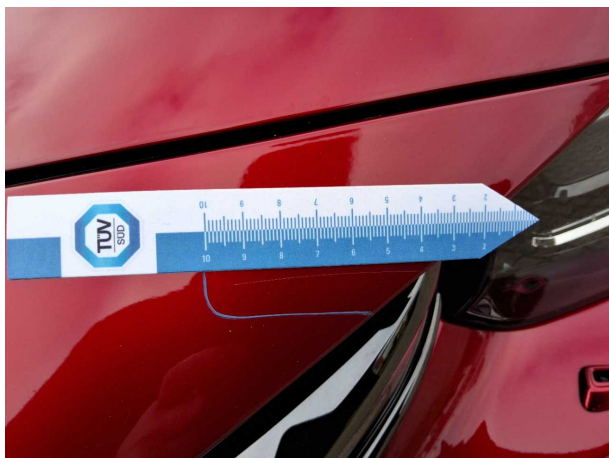
| Nr. | Bauteilgruppe | Beschreibung |
|---|---|---|
| 4 | Stoßfänger vorn | Stoßfänger vorn (Abdeckung O- Gtill) - Kratzer - lackieren |

**Beschädigung #4:** Stossfänger vorn: Stossfänger vorn  
(Abdeckung O- Gtill) - Kratzer - lackieren

**Beschädigung #4:** Stossfänger vorn: Stossfänger vorn (Abdeckung O-  
Gtill) - Kratzer - lackieren

**Beschädigung #4:** Stossfänger vorn: Stossfänger vorn (Abdeckung O-Gtill) - Kratzer - lackieren
