**Fahrzeug:** SKODA Octavia 1.5 TSI e-TEC DSG AMBITION COMBI Kombi 5-türig 1498 ccm 150 PS / 110 KW bleifrei 7-Gang Automatik

## Zustandsbericht

Inspection date: 12 Jun 2026  
**Protocol number: 45903096**  
Delivery date: 12 Jun 2026

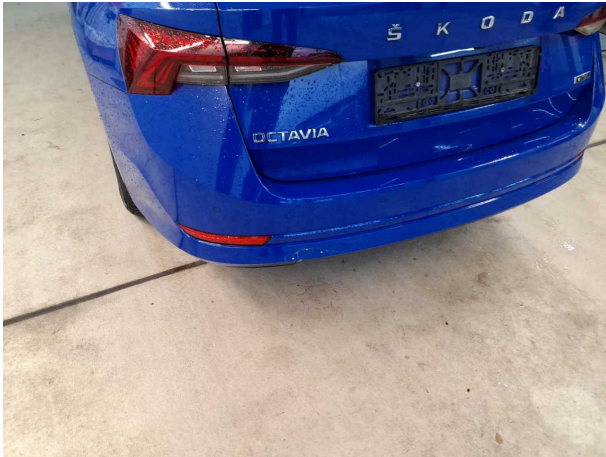
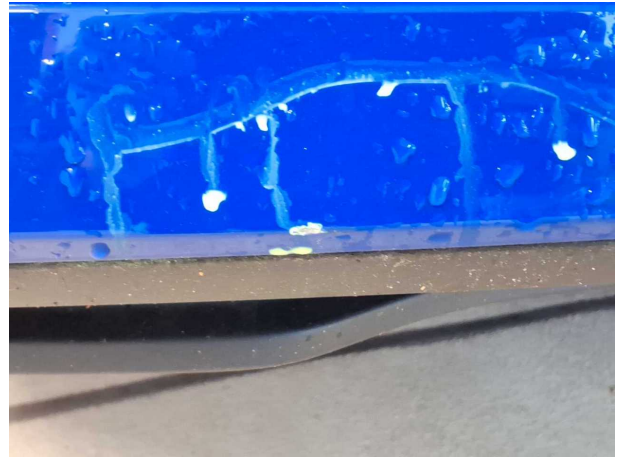
| No. | Component group | Description |
|---|---|---|
| 3 | Rear bumper | Rear bumper - Scratched - Smart repair |

**Damage #3:** Rear bumper: Rear bumper - Scratched - Smart repair

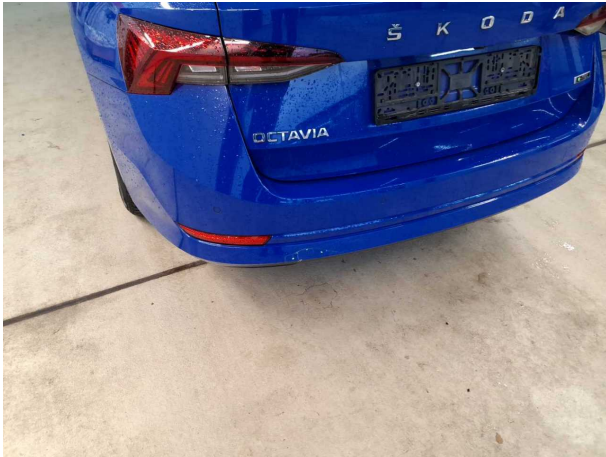
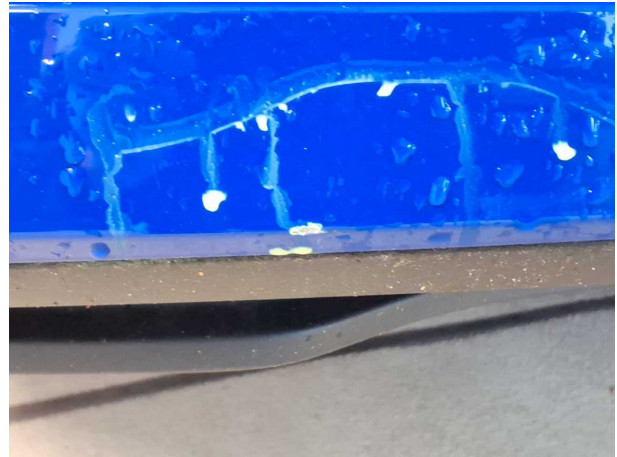
| Nr. | Bauteilgruppe | Beschreibung |
|---|---|---|
| 3 | Stoßfänger hinten | Stoßfänger hinten - verkratzt / verschürft - Smart Repair |

**Beschädigung #3:** Stossfänger hinten: Stossfänger hinten - verkratzt / verschürft - Smart Repair
