GKK Gutachten GmbH

Raiffeisen-Impuls Fuhrparkmanagement
 GmbH & Co. KG

Wertgutachten

| Typ / Verkaufsbez. | Transit Custom 2.0 TDCi 320 L2 Trend | Laufleistung abgelesen | 33.849 km |

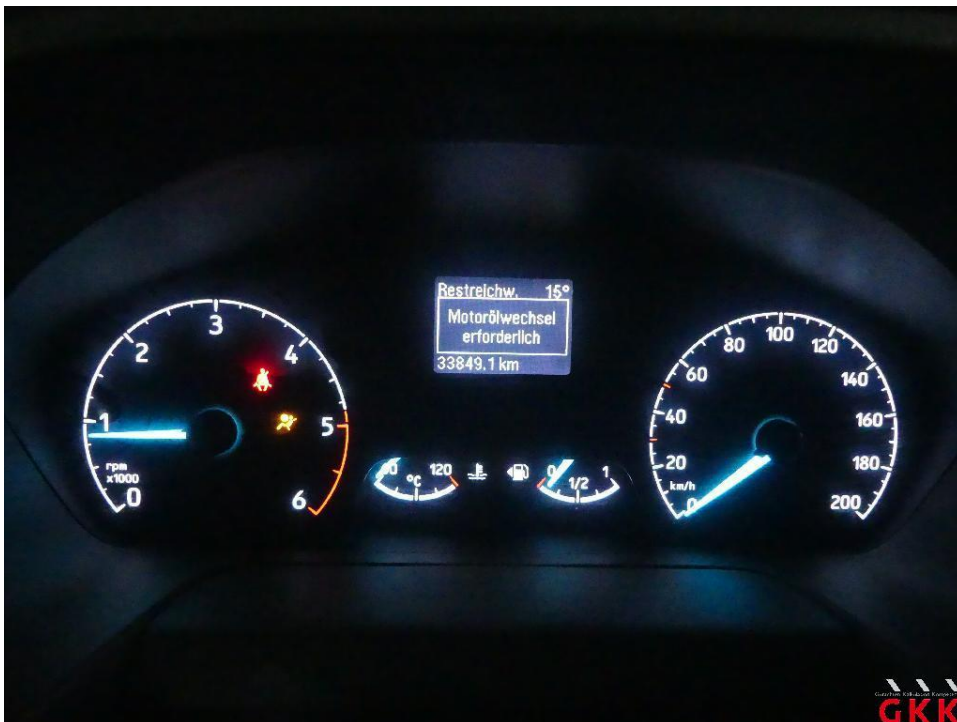
Bild 14 Inspektion groß, Transporter, fällig, durchführen

| Wertbeeinflussende Faktoren | | |
|--|---|---|
| Inspektion groß Transporter, fällig, durchführen (Bild 14) | 858,87 € | 858,87 € |

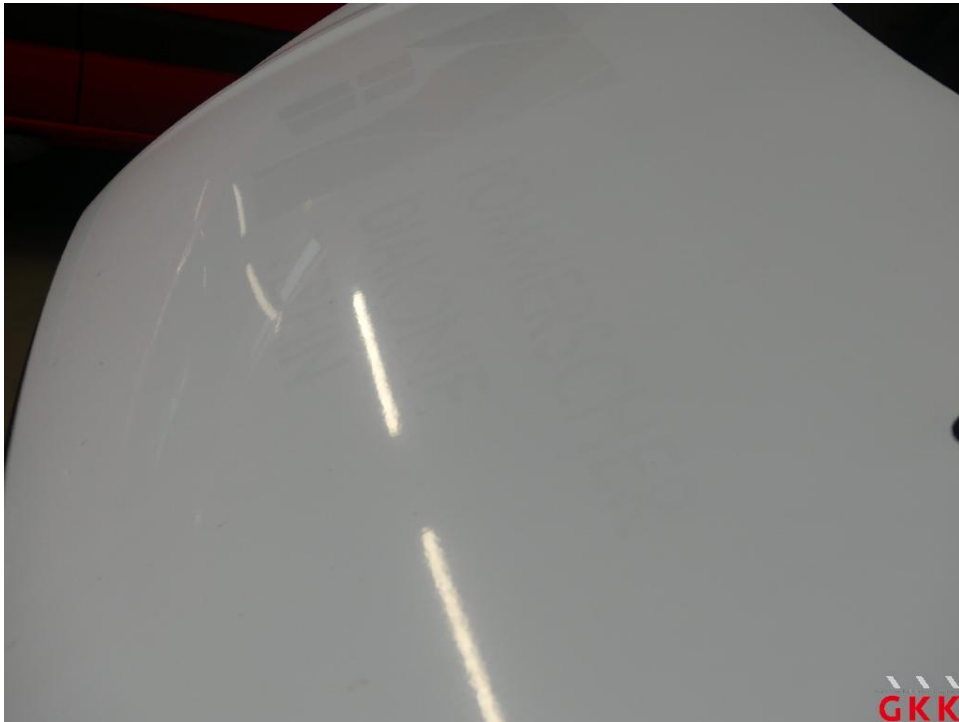
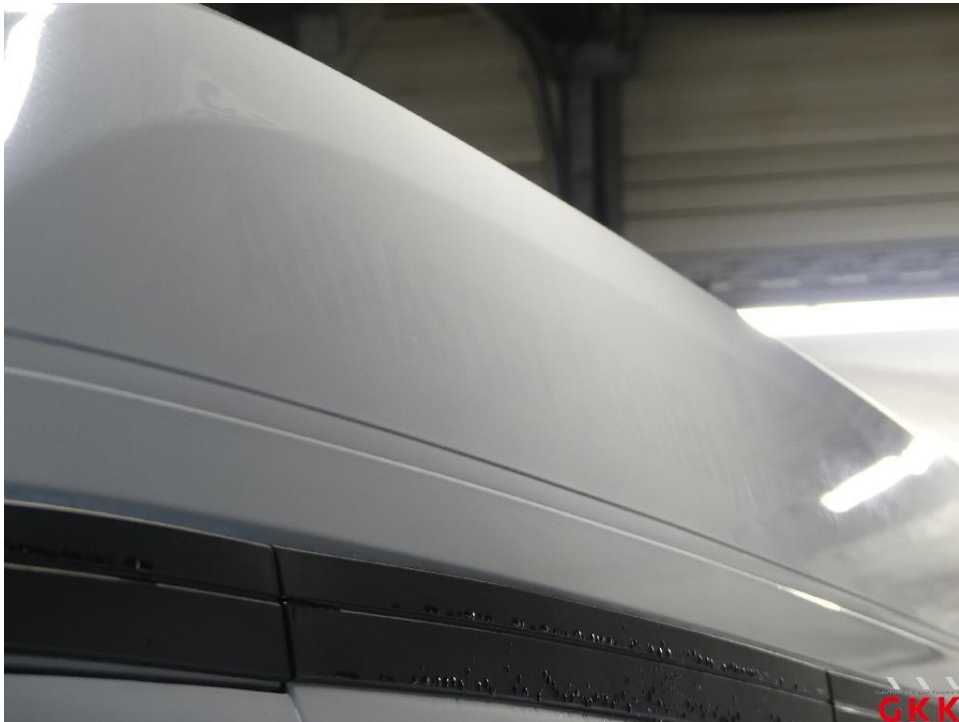
Bild 15 Fahrzeug, außen, Lackierung verwittert / matt, aufbereiten

Bild 16 Fahrzeug, außen, Lackierung verwittert / matt, aufbereiten

| Wertbeeinflussende Faktoren | | |
|--|---|---|
| Fahrzeug außen, Lackierung verwittert / matt, aufbereiten (Bild 15, Bild 16) | 319,04 € | 319,04 € |
