GLC 300 de 4MATIC

LVV Nr 354142  
Hersteller Mercedes-Benz  
Model GLC-Class  
Variante DE - SUV5 GLC 300 de EU6d, 4Matic, (Facelift) 2020  
- 2022 GLC 300 de PHEV  
Listenpreis 57.410,00  
VIN W1N2539111V335946  
Erstzulassungsdatum 1.11.2021  
Kennzeichen S DH543E

# Zustandsbericht / Minderwertgutachten

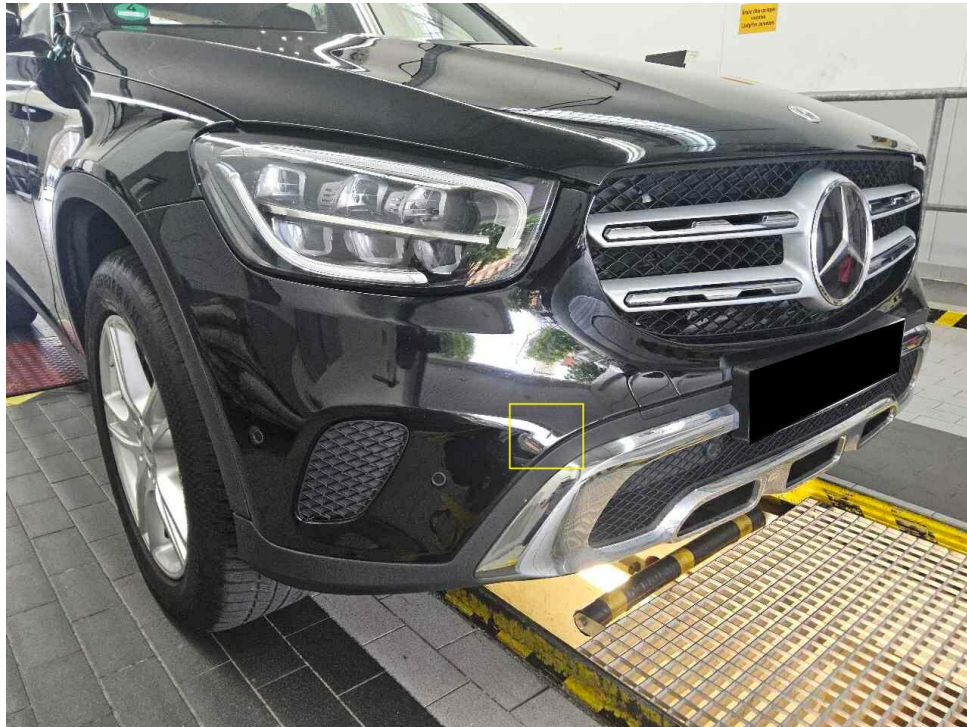
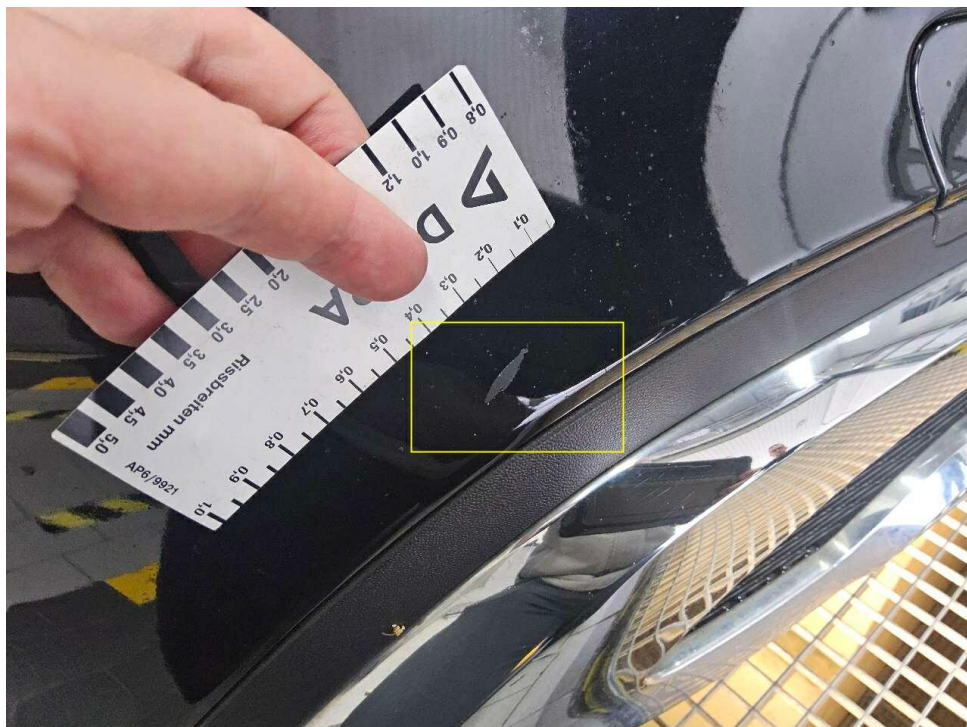
Bild 15 : Stoßfänger vorne Lackierung, zerkratzt, lackieren mit Lackaufbau

Bild 16 : Stoßfänger vorne Lackierung, zerkratzt, lackieren mit Lackaufbau

2. Glanzgedrehte Felge (Sommer) vorne links, zerkratzt, erneuern (Bild 33, 34)
3. Heckklappe, eingedellt, drücken (Bild 27, 28)
4. Tür vorne rechts, eingedellt, drücken (Bild 25, 26)
5. Felge (Winter) vorne rechts, zerkratzt, erneuern (Bild 35, 36)
6. Stoßfänger vorne Lackierung, zerkratzt, lackieren mit Lackaufbau (Bild 15, 16)

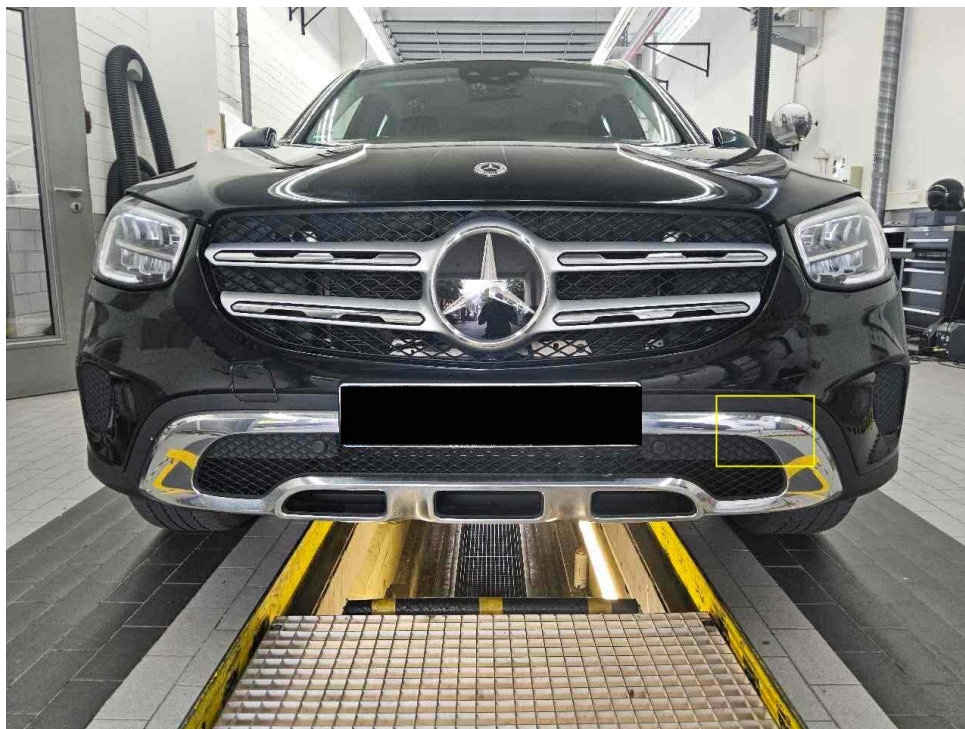
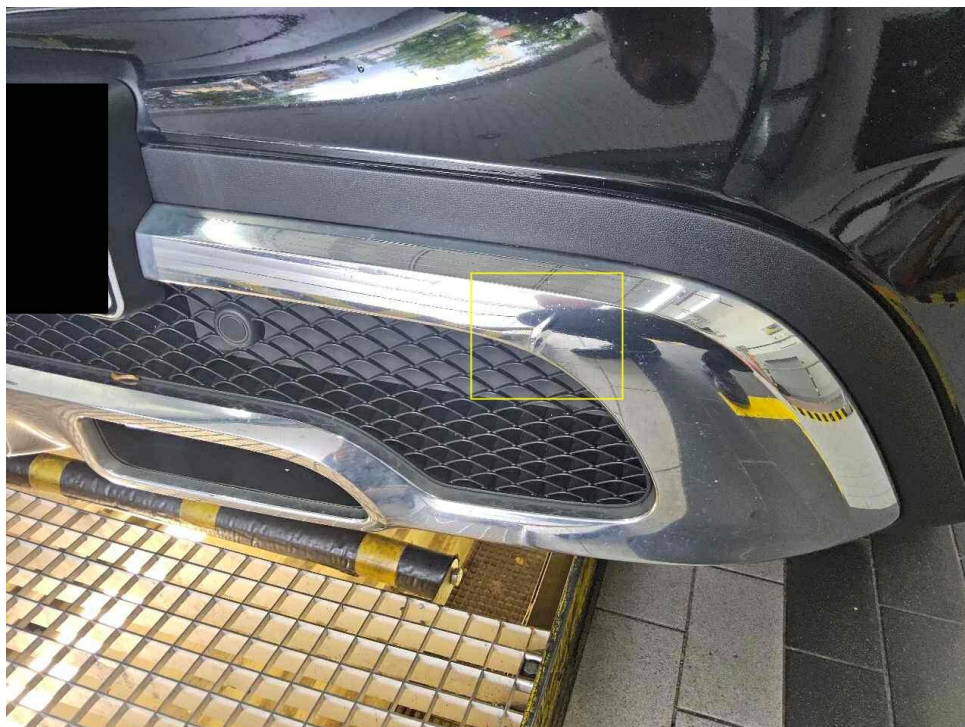
Bild 17 : Stoßfänger vorne Chromblende mitte, beschädigt

Bild 18 : Stoßfänger vorne Chromblende mitte, beschädigt

1. Stoßfänger vorne Chromblende mitte, beschädigt, erneuern (Bild 17, 18)

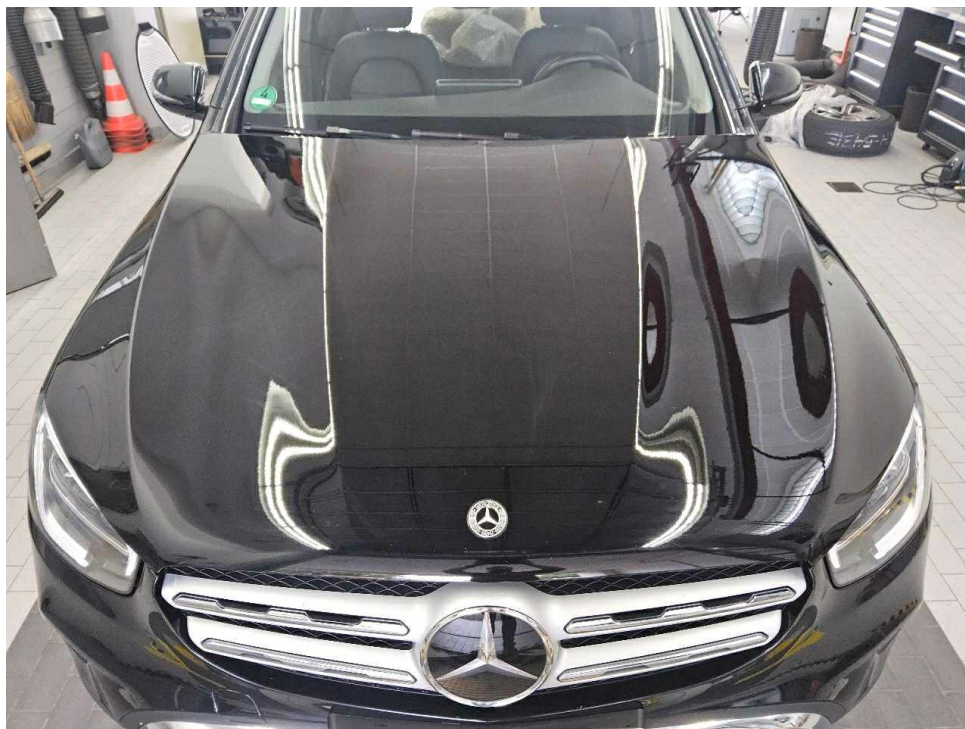
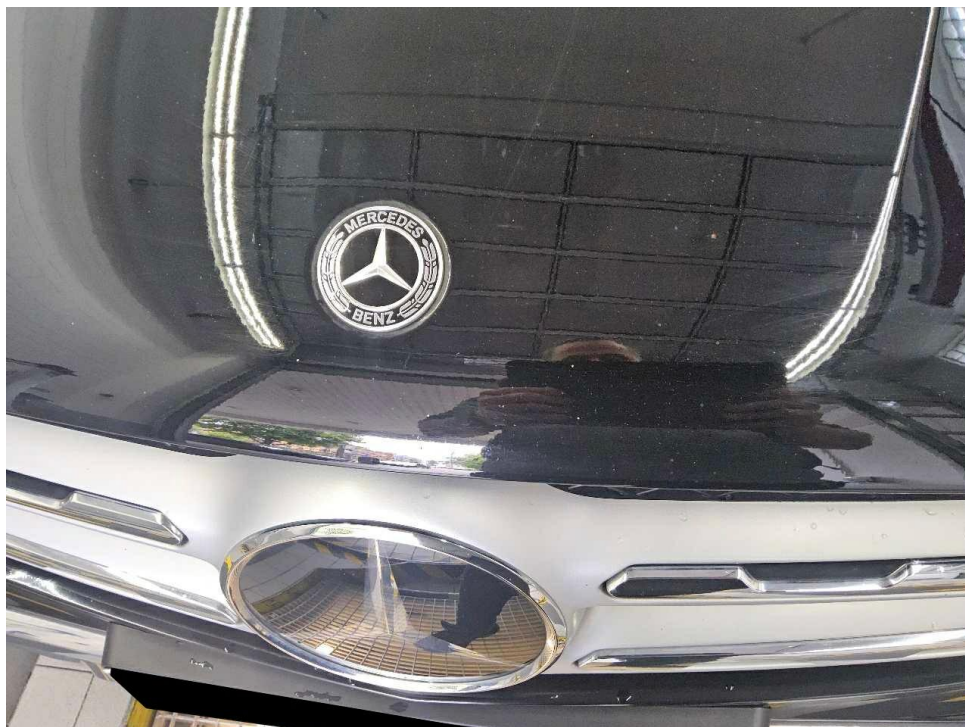
Bild 19 : Motorhaube, Steinschlag

Bild 20 : Motorhaube, Steinschlag

Frontscheibe, Steinschlag, (Bild 21, 22)  
Motorhaube, Steinschlag, (Bild 19, 20)  
Tür hinten links Einstieg, zerkratzt, (Bild 31, 32)  
Kotflügel vorne links, zerkratzt (oberflächlich), (Bild 23, 24)  
Dachrahmen links, eingedellt, (Bild 29, 30)

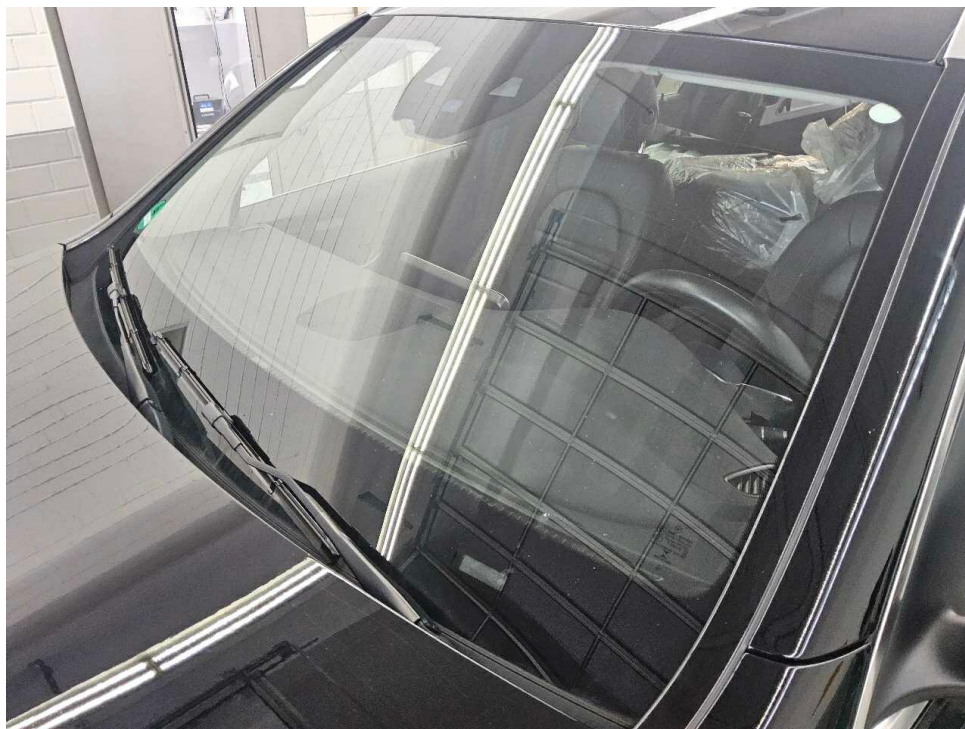
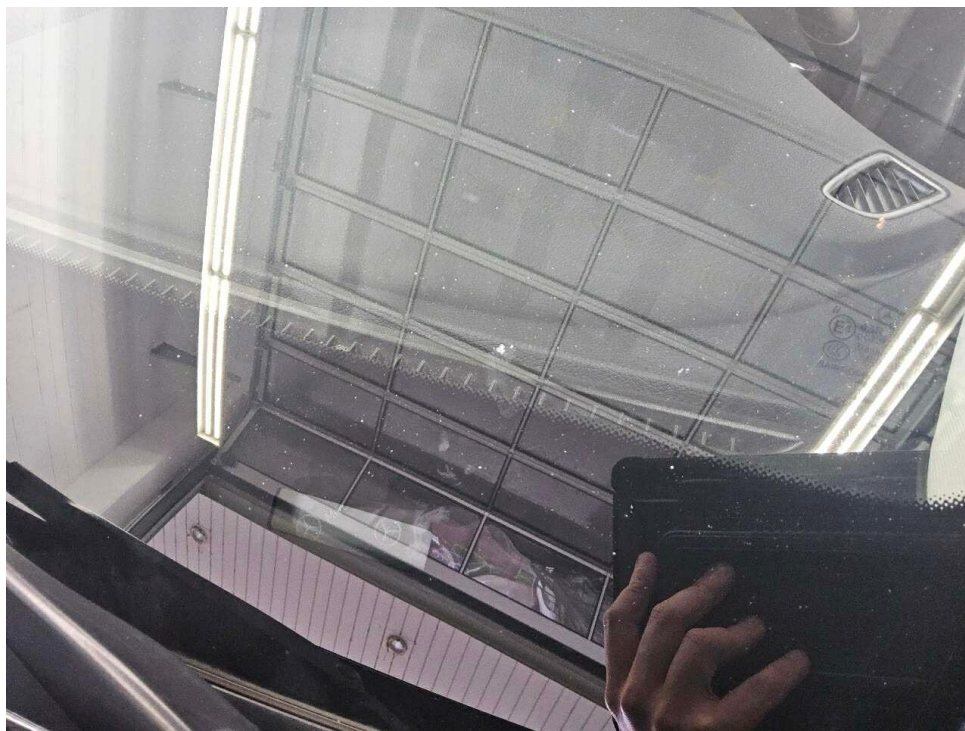
Bild 21 : Frontscheibe, Steinschlag

Bild 22 : Frontscheibe, Steinschlag

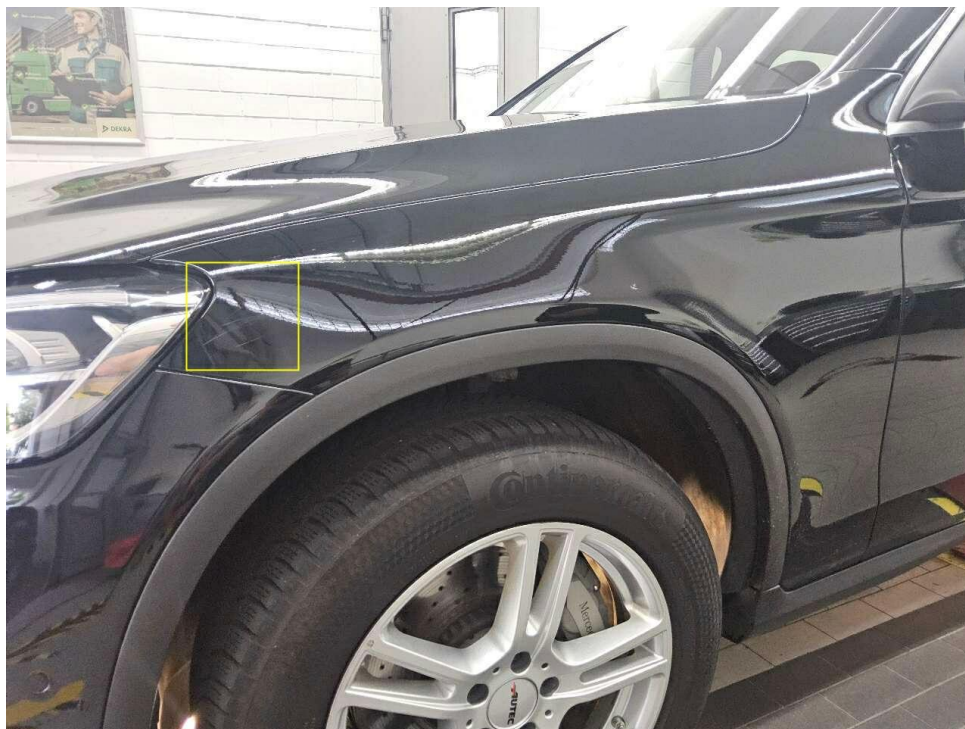
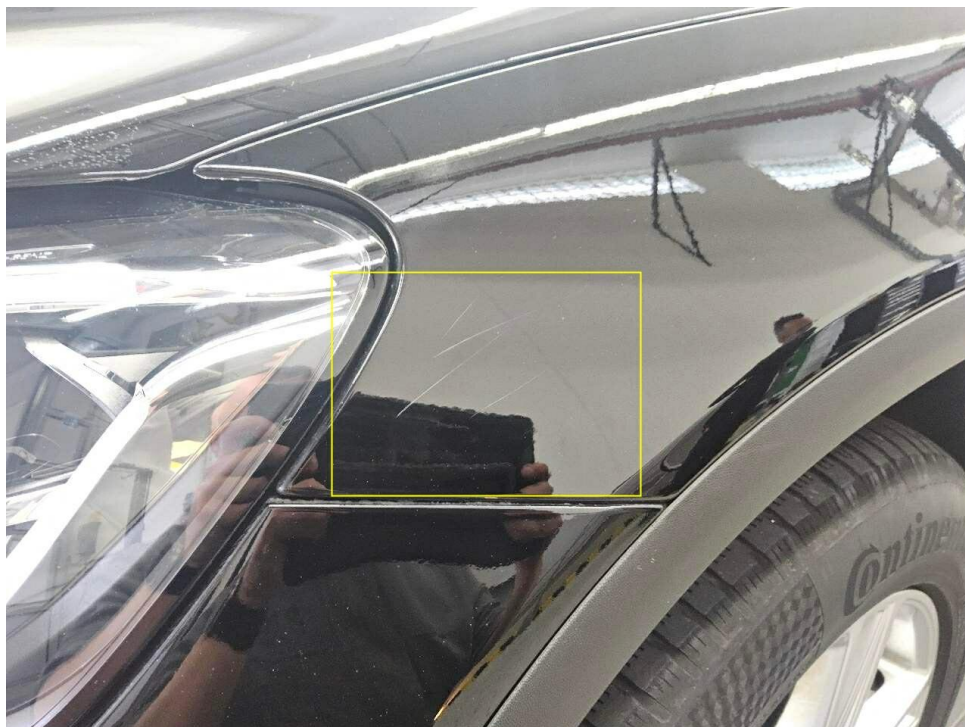
Bild 23 : Kotflügel vorne links, zerkratzt (oberflächlich)

Bild 24 : Kotflügel vorne links, zerkratzt (oberflächlich)

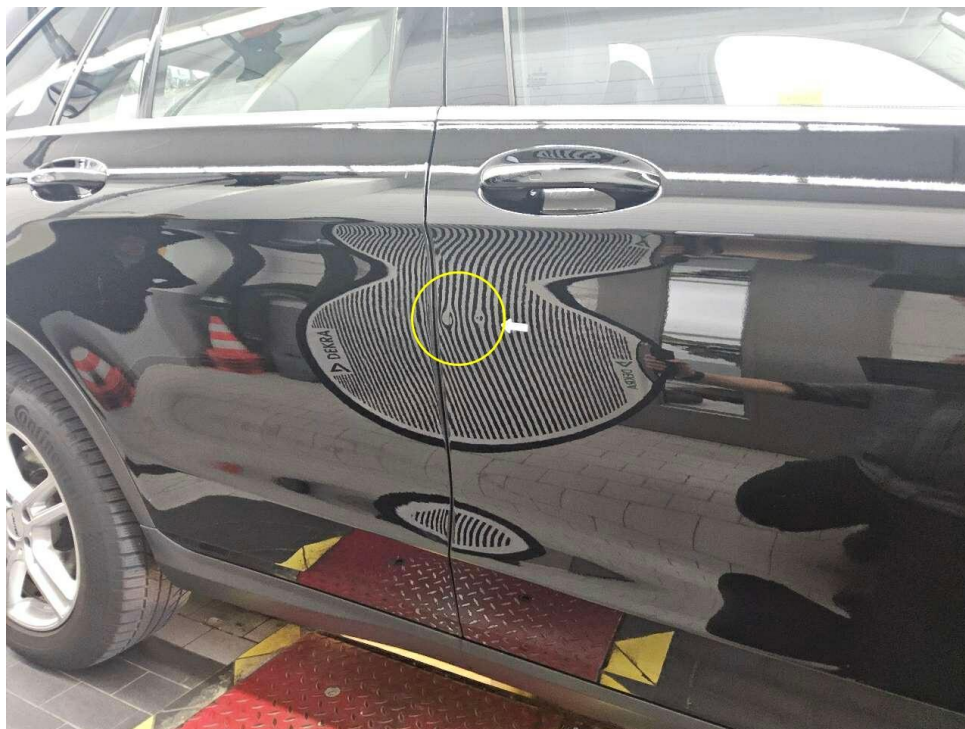
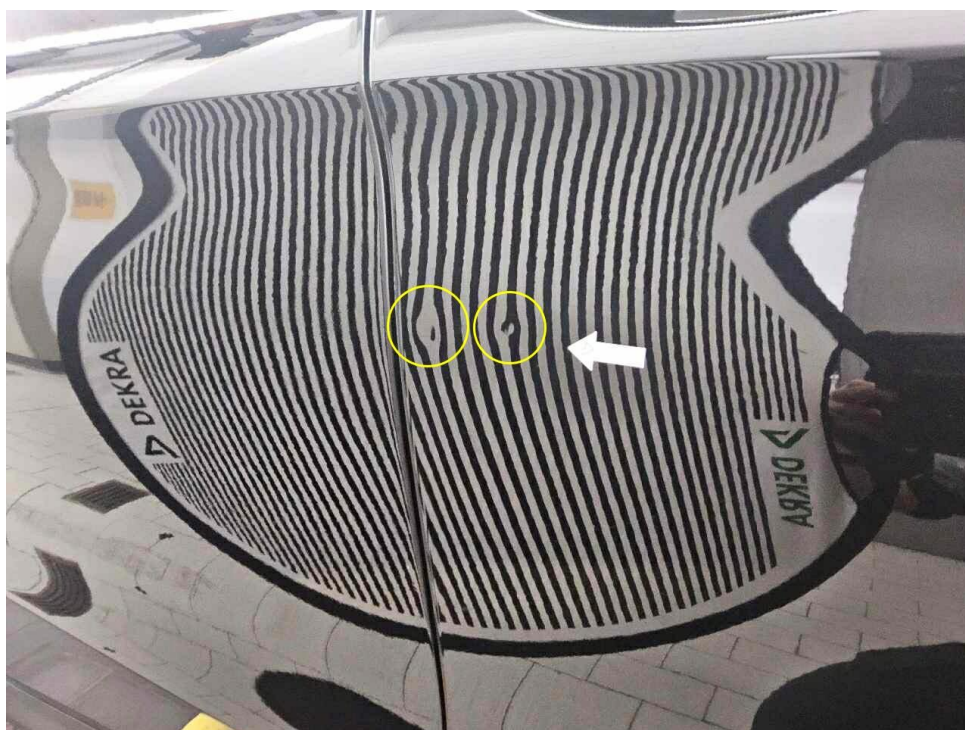
Bild 25 : Tür vorne rechts, eingedellt

Bild 26 : Tür vorne rechts, eingedellt

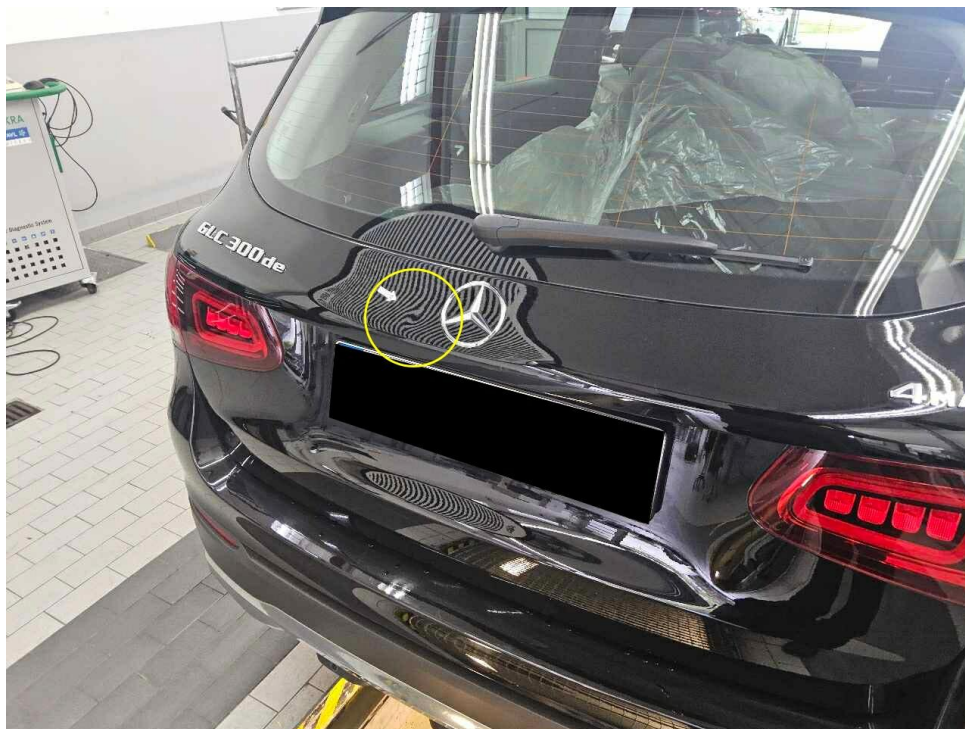
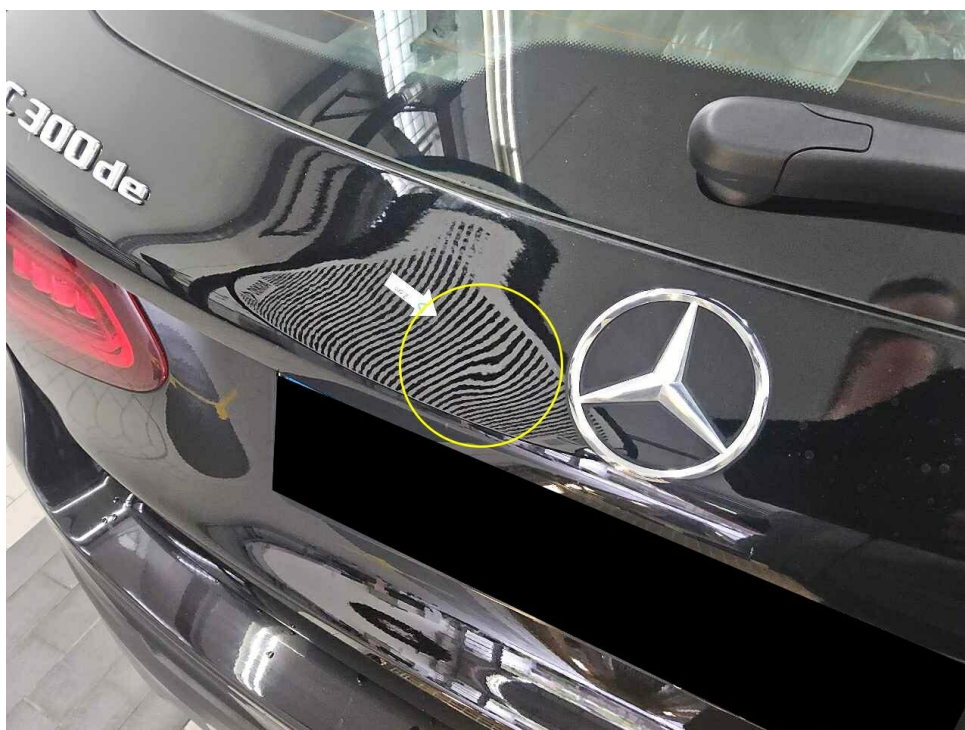
Bild 27 : Heckklappe, eingecll

Bild 28 : Heckklappe, eingecll

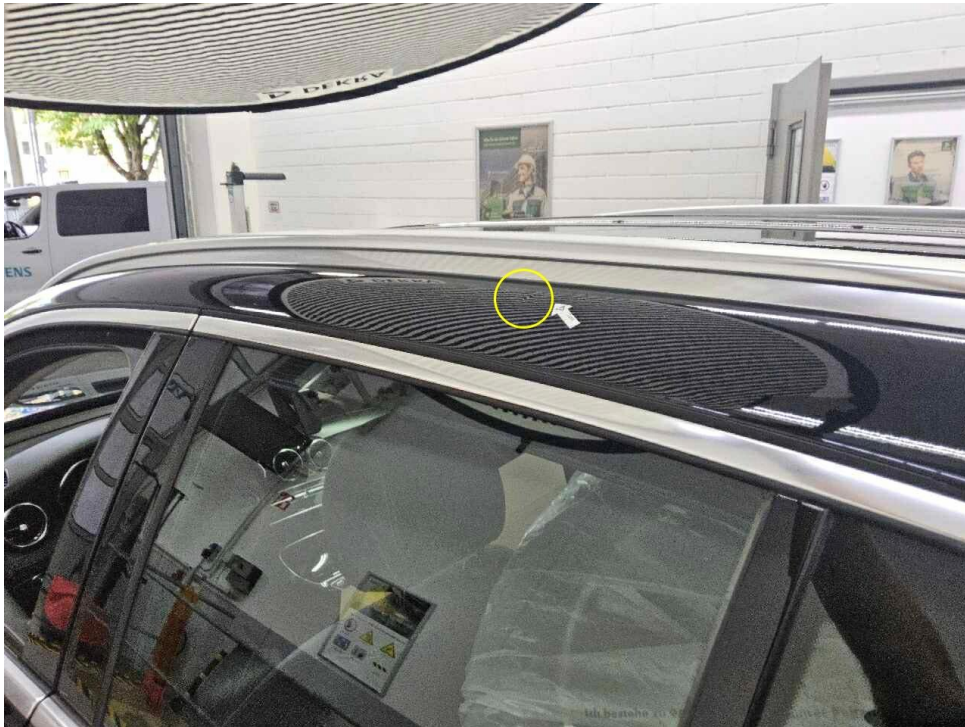
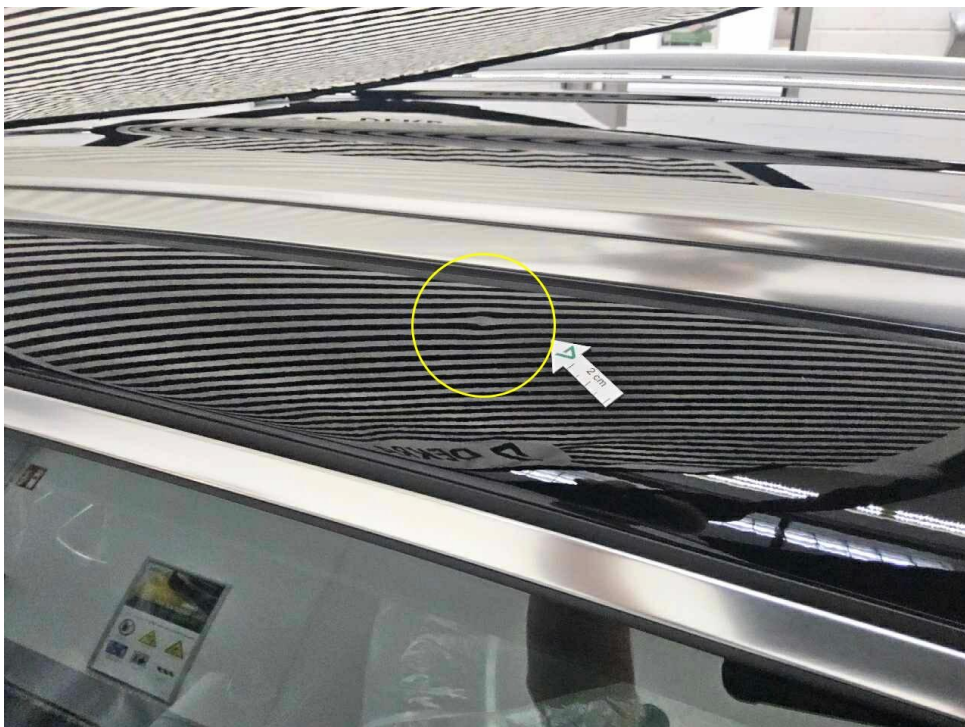
Bild 29 : Dachrahmen links, eingedellt

Bild 30 : Dachrahmen links, eingedellt

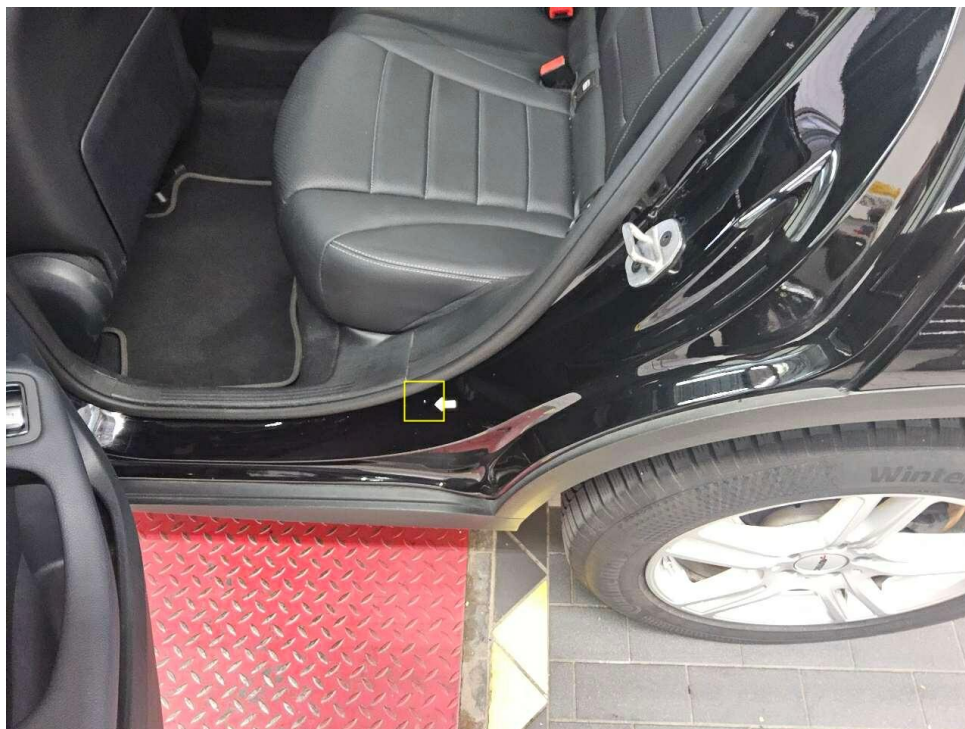
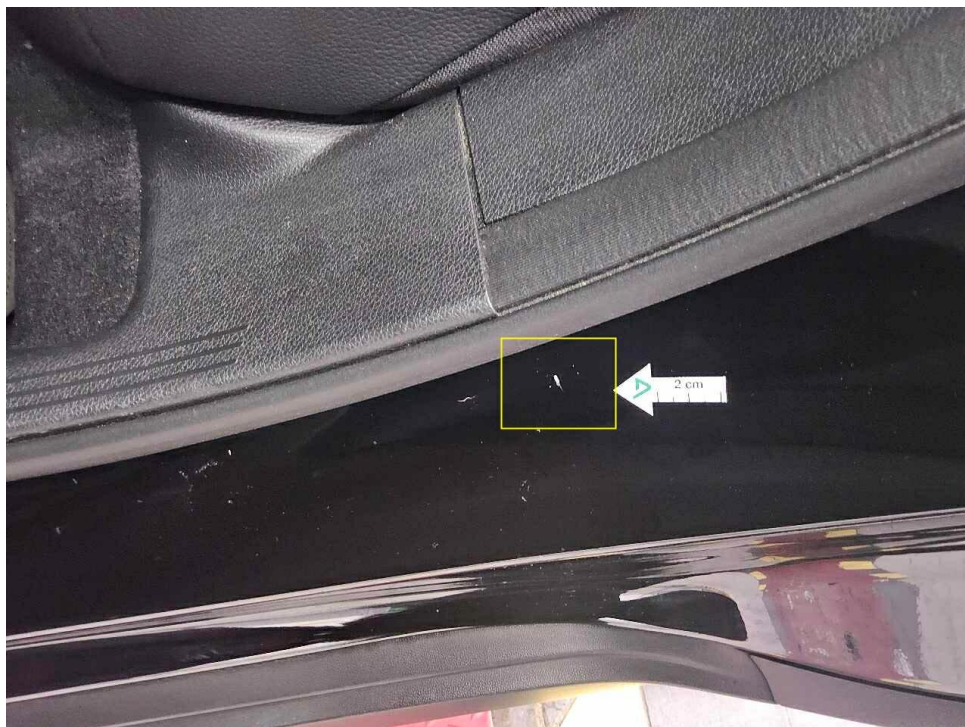
Bild 31 : Tür hinten links Einstieg, zerkratzt

Bild 32 : Tür hinten links Einstieg, zerkratzt

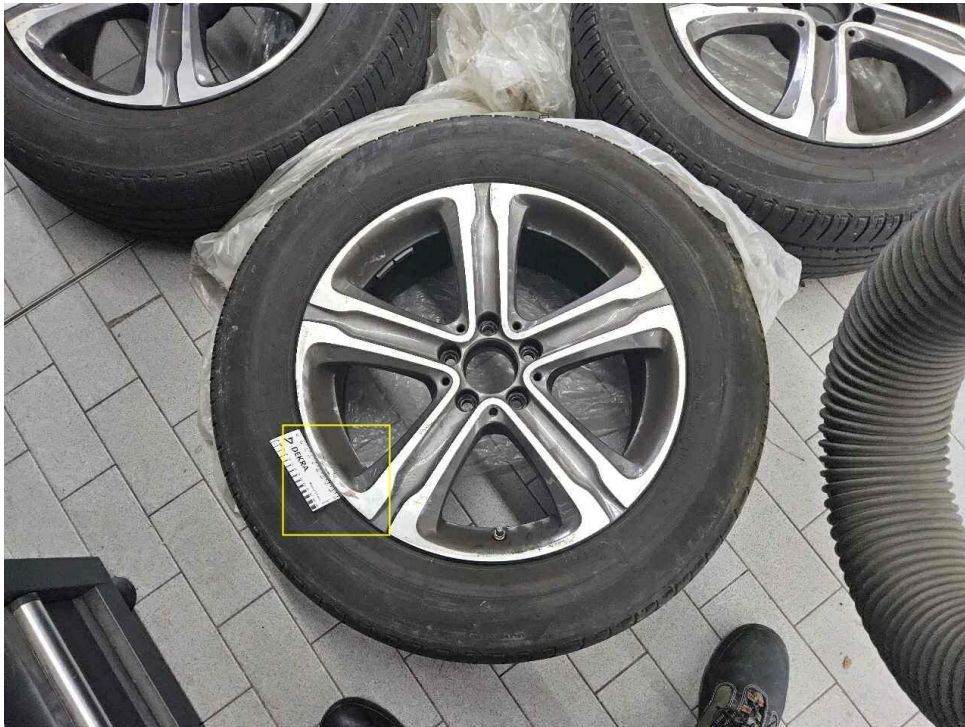
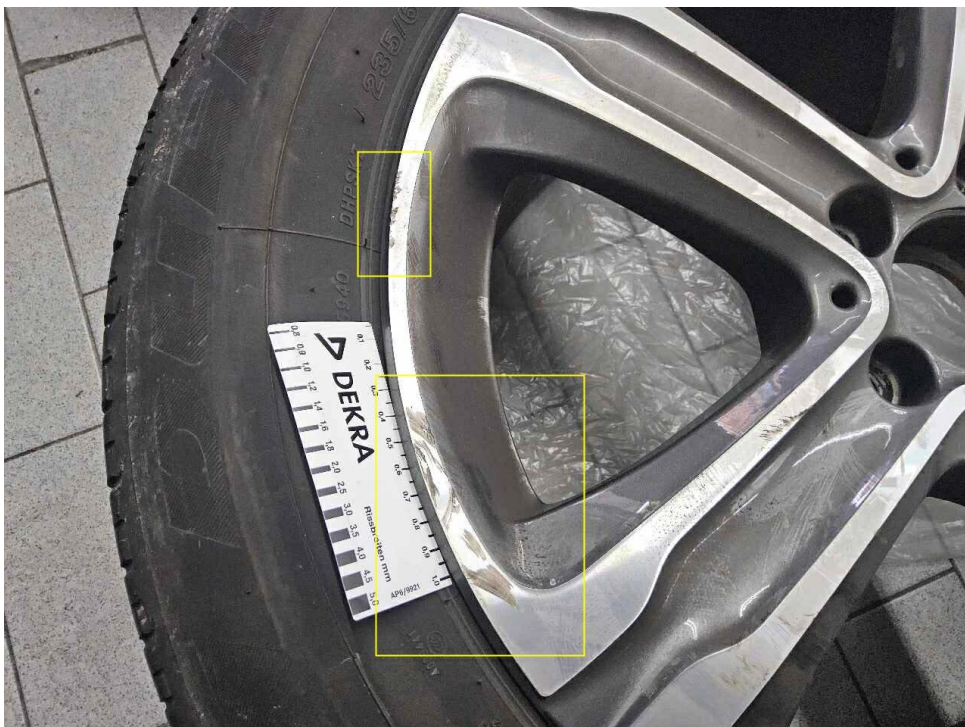
Bild 33 : Glanzgedrehte Felge (Sommer) vorne links, zerkratzt

Bild 34 : Glanzgedrehte Felge (Sommer) vorne links, zerkratzt

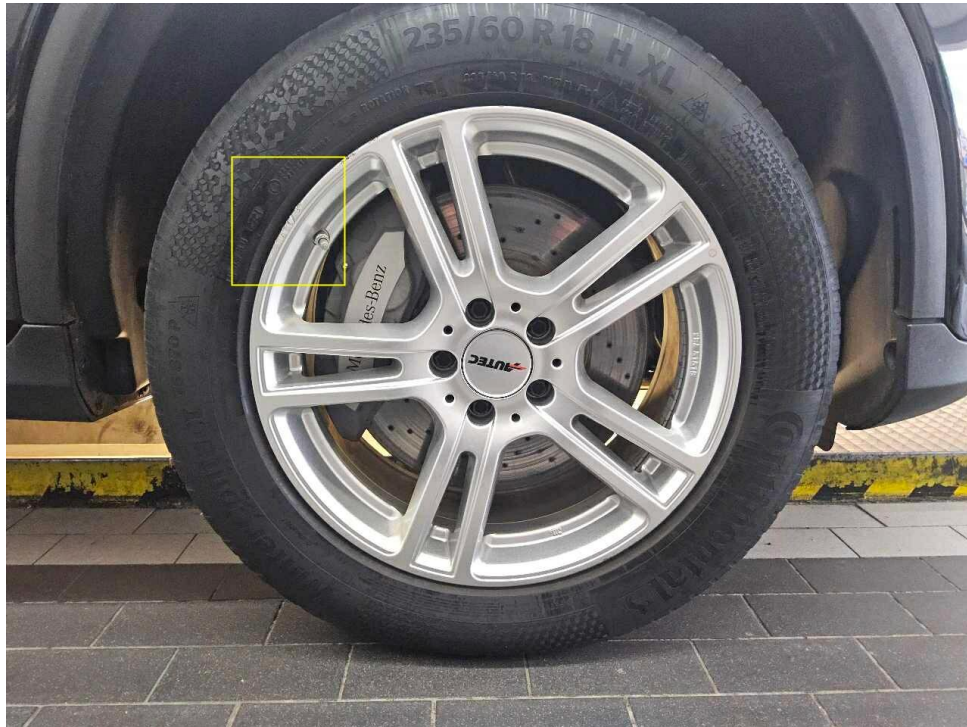
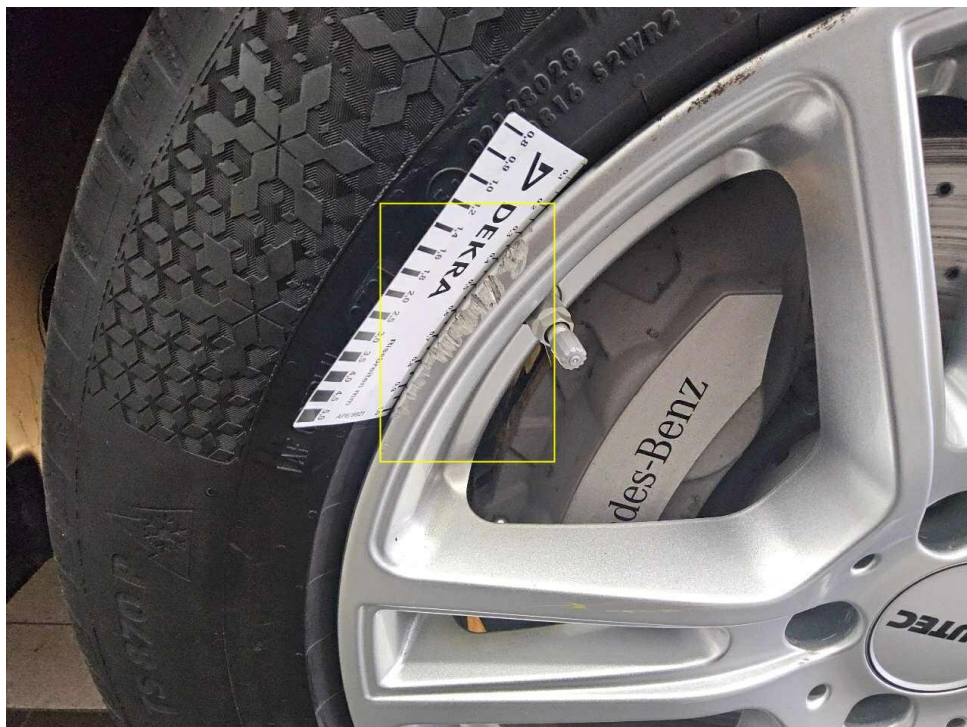
Bild 35 : Felge (Winter) vorne rechts, zerkratzt

Bild 36 : Felge (Winter) vorne rechts, zerkratzt
