# Gutachten

**MG-25004196**

| Typ / Untertyp | Daily Fahrgestell (2019->) / Einzelkabine 35 S ... Radstand 3750 |

Der Auftrag zur Erstellung eines Gutachtens zur Ermittlung der Schadenhöhe und zur Sicherung der Beweise wurde am 08.12.2025 18:00 erteilt. Erstellt wird ein Zustandsbericht-Gutachten.

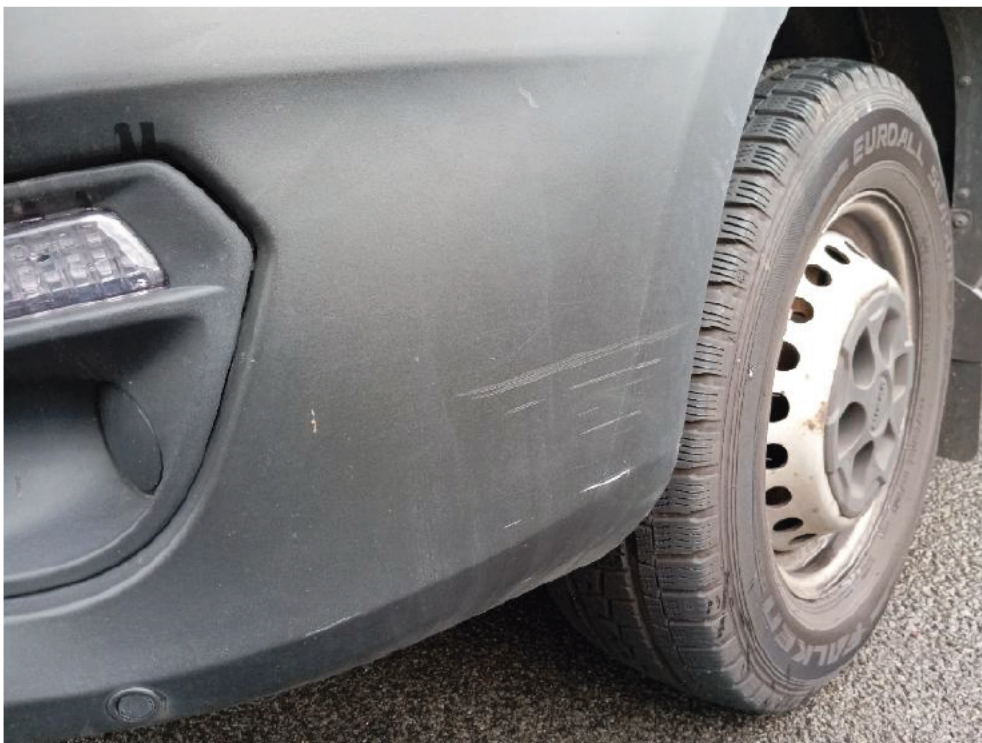
Bild: 10 Stoßfänger vorne links deformiert

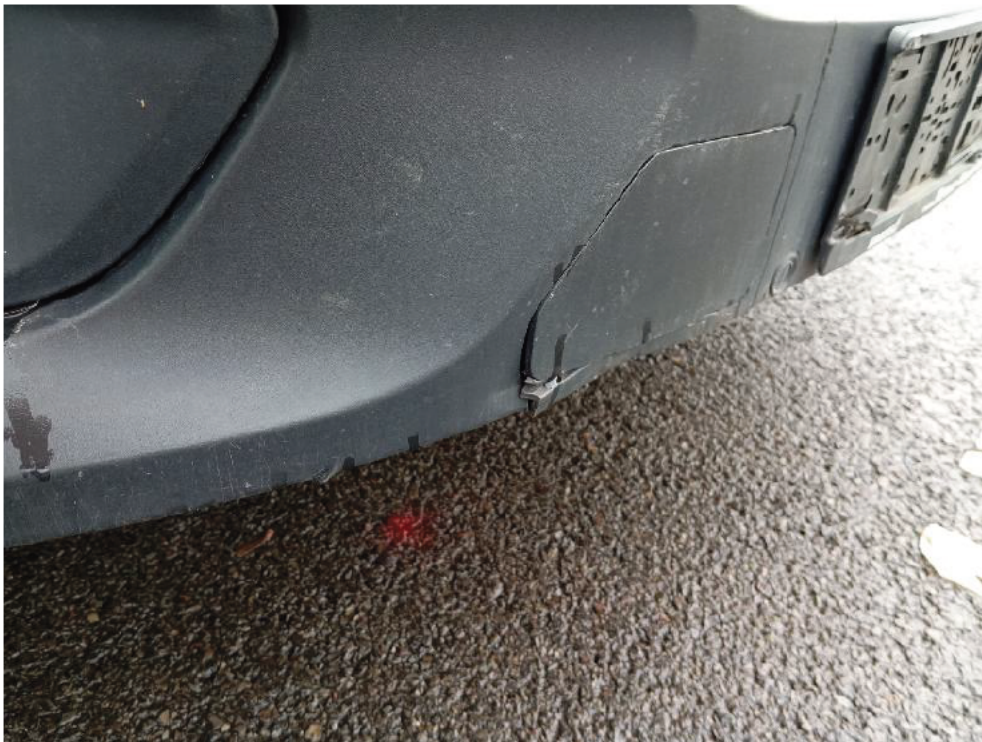
Bild: 11 Stoßfänger vorne rechts deformiert

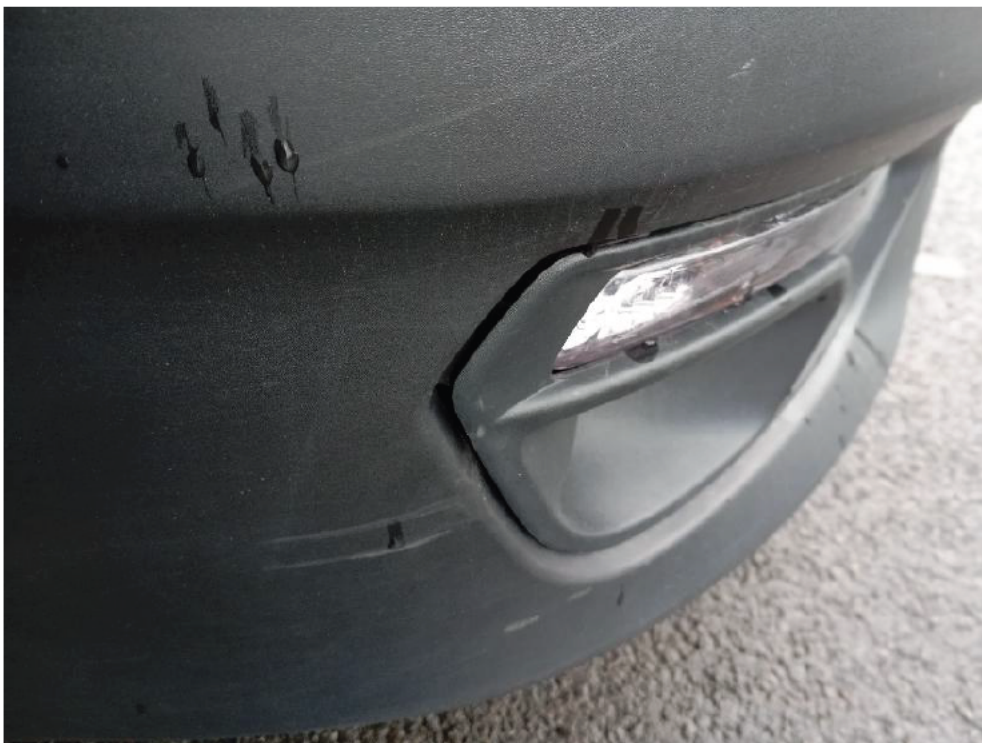
Bild: 12 Stoßfänger vorne rechts deformiert

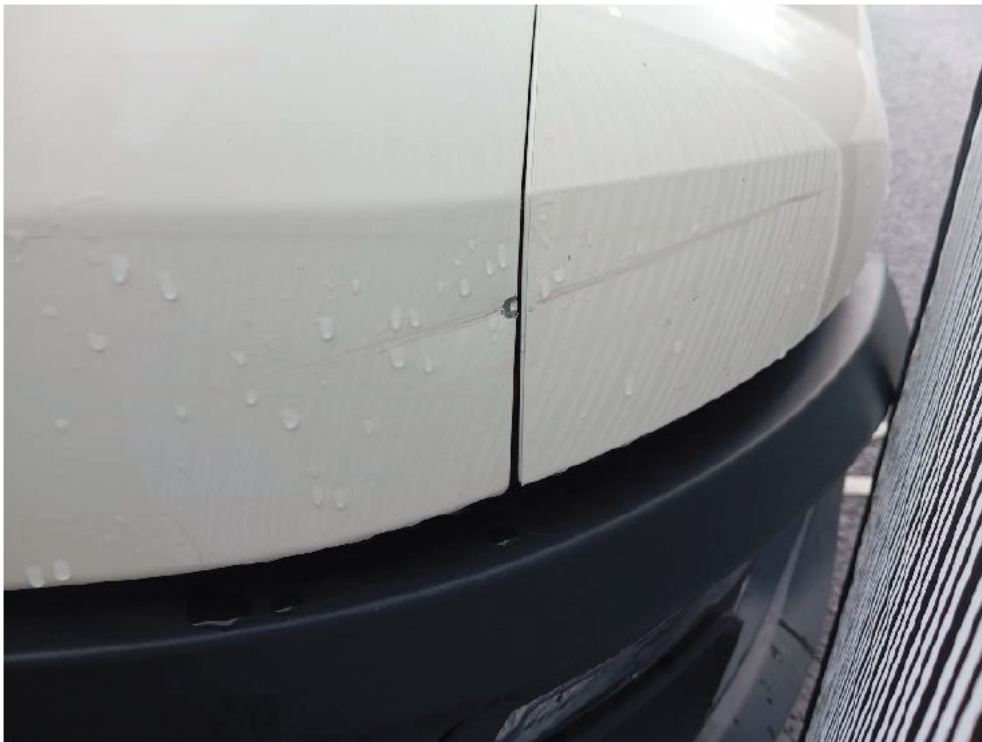
Bild: 13 Stoßfänger vorne rechts oben deformiert

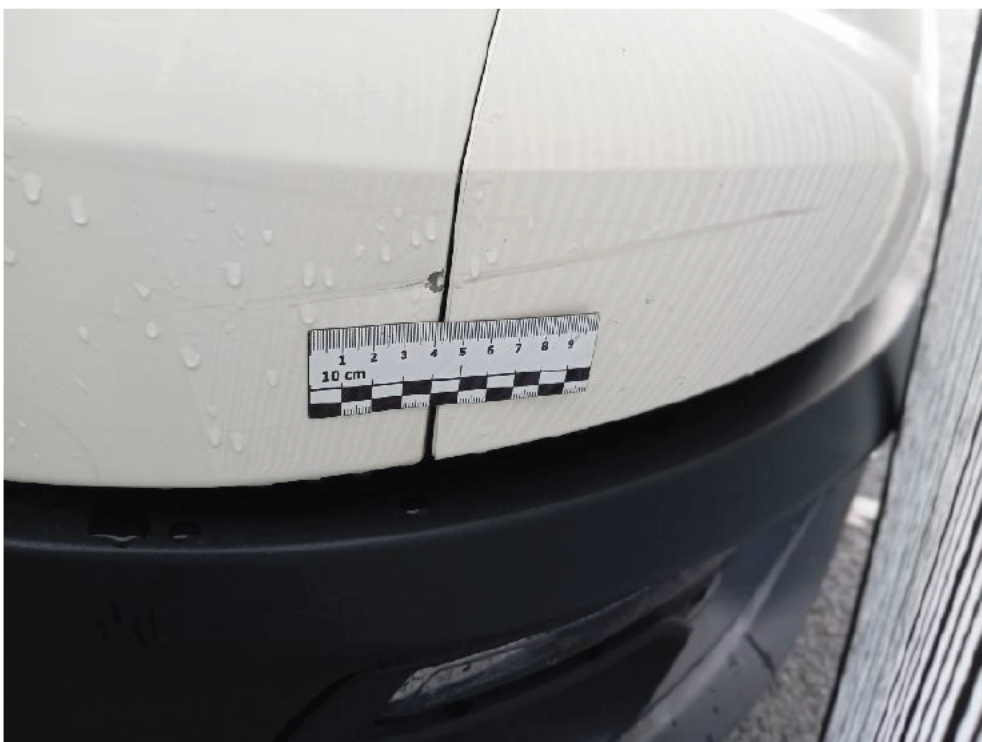
Bild: 14 Kotflügel vorne rechts deformiert

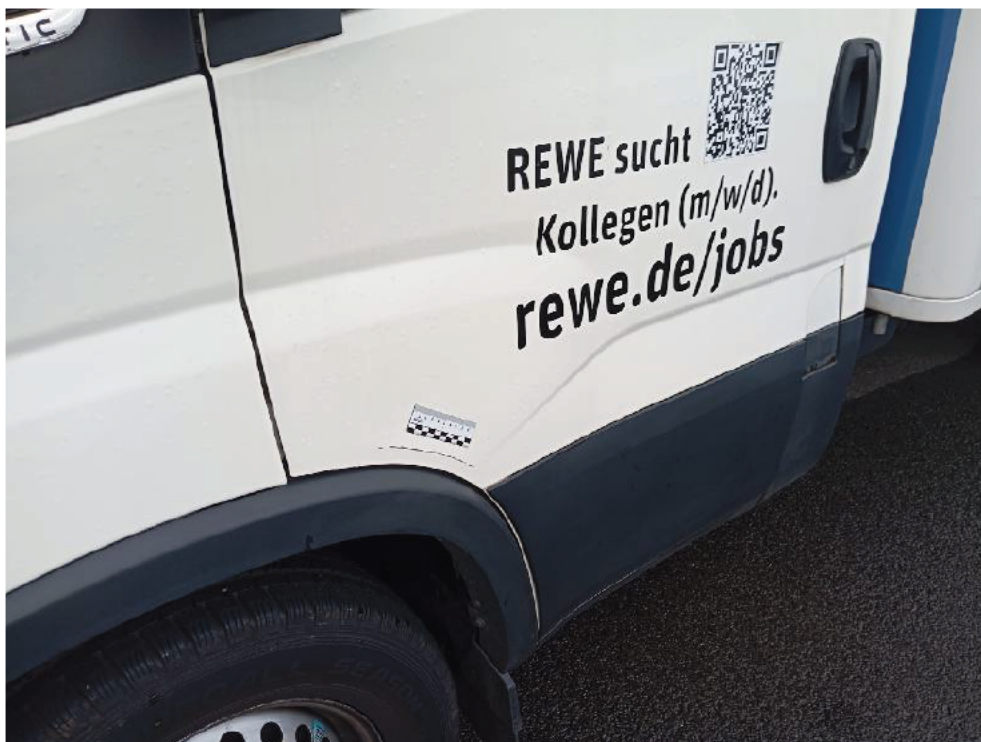
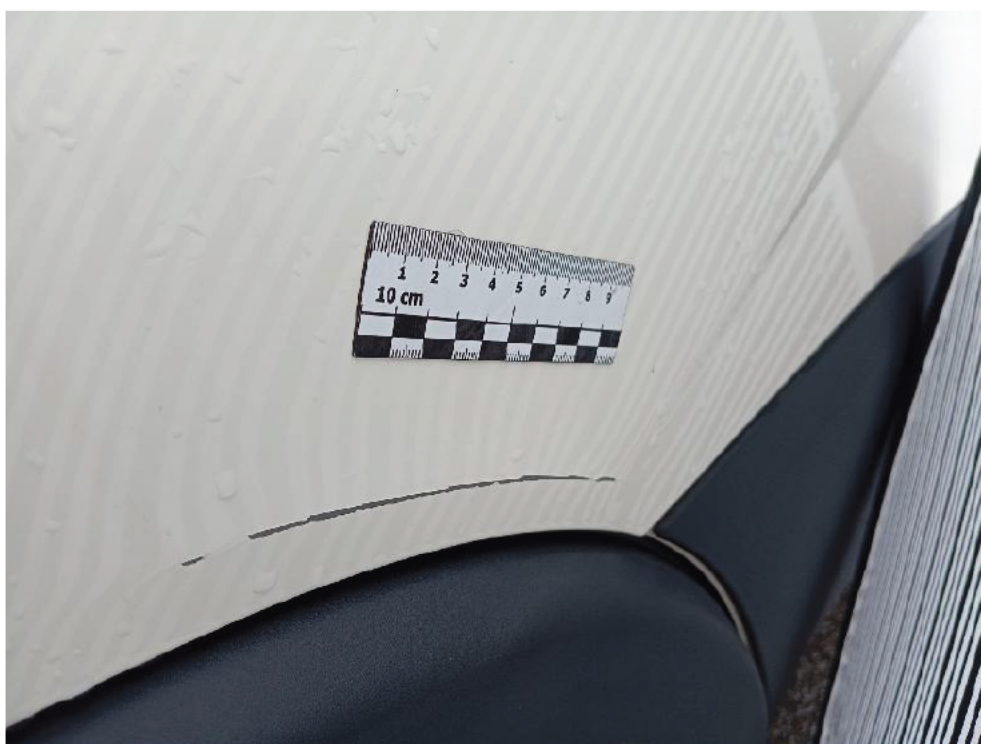
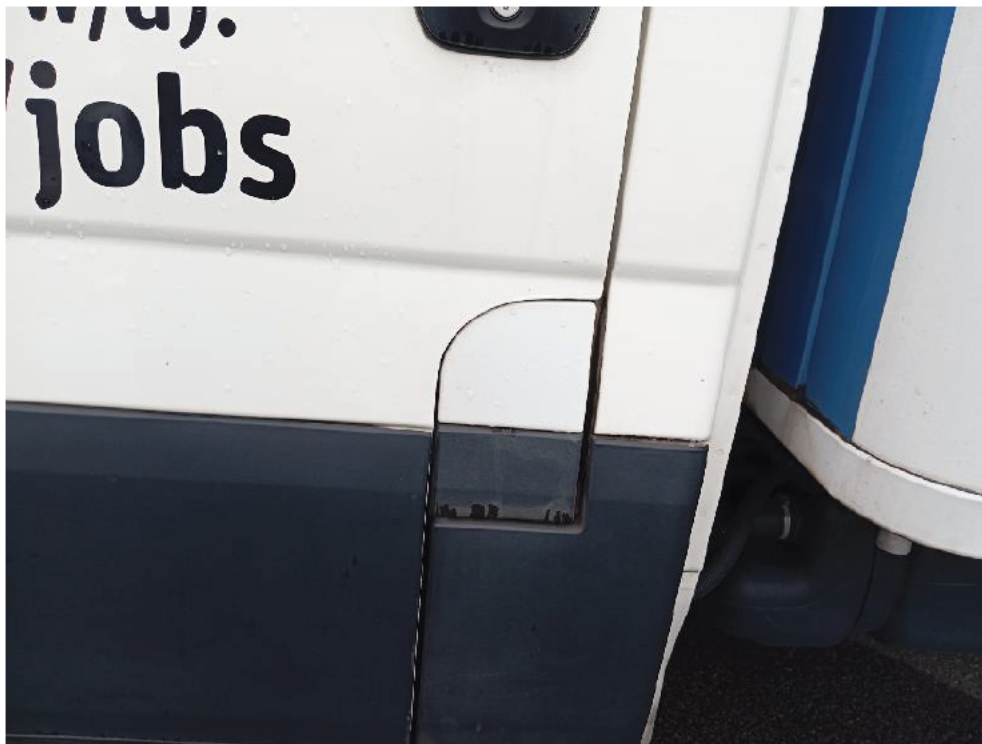
Bild: 15 Tür links deformiert

Bild: 16 Tür links deformiert

Bild: 17 Tür links deformiert

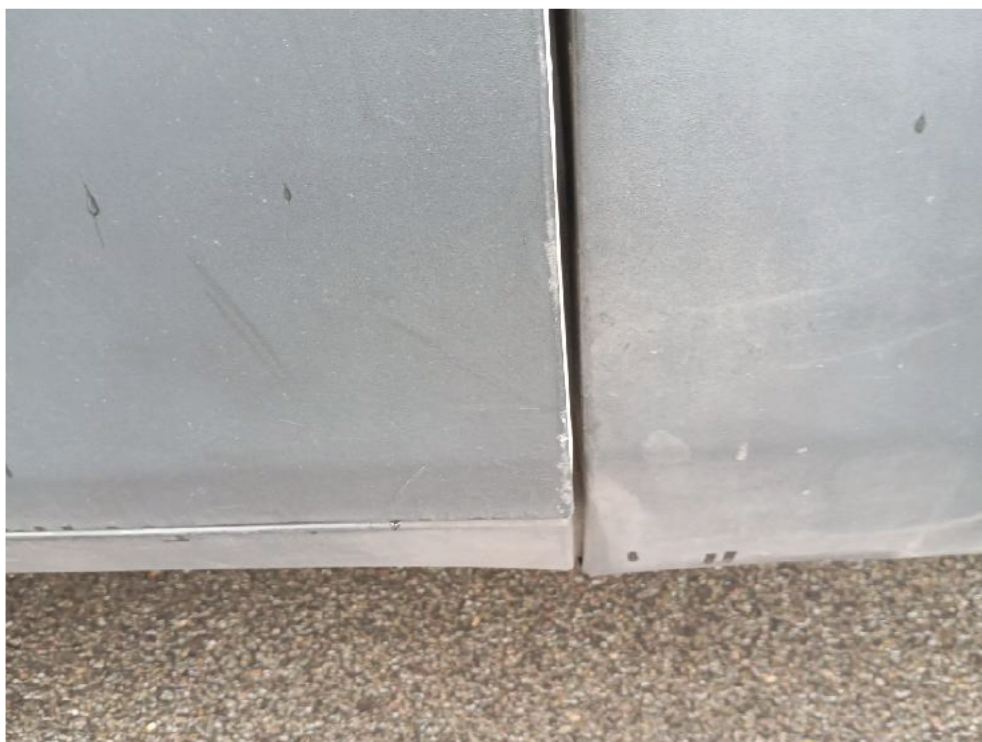
Bild: 18 Tür links Beplankung deformiert

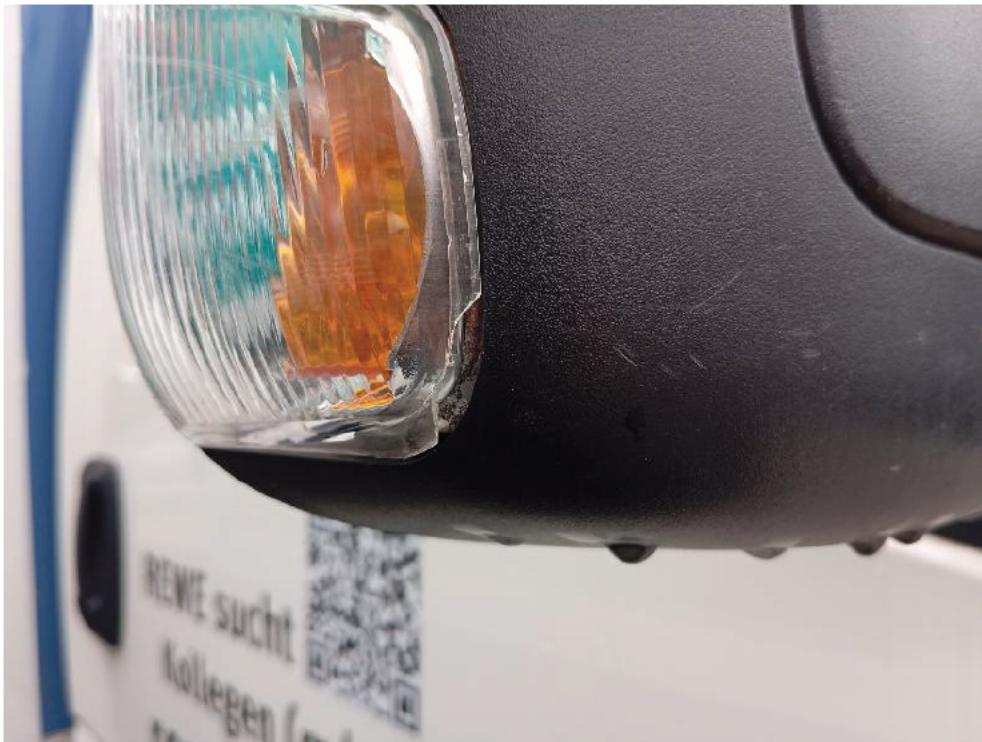
Bild: 19 Blinker Spiegel rechts deformiert

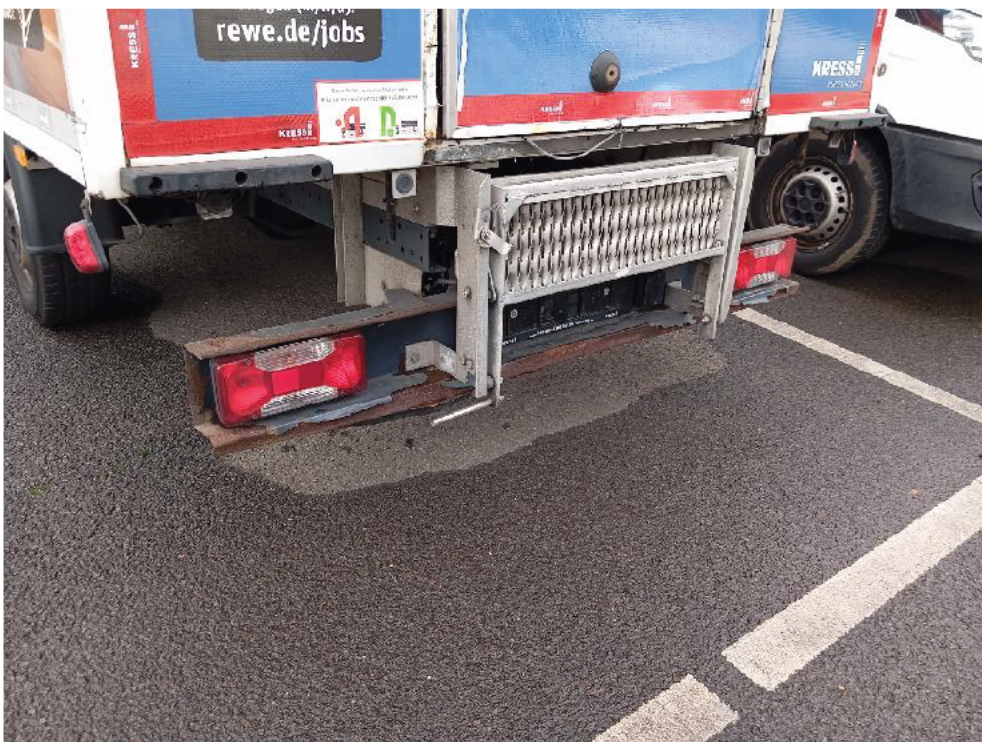
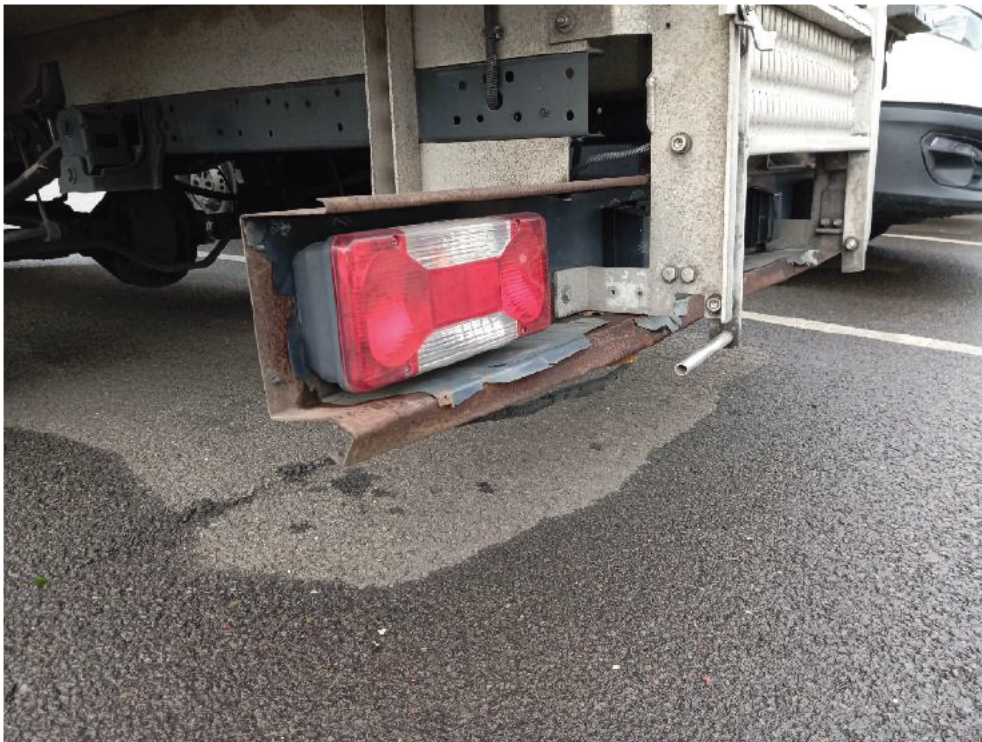
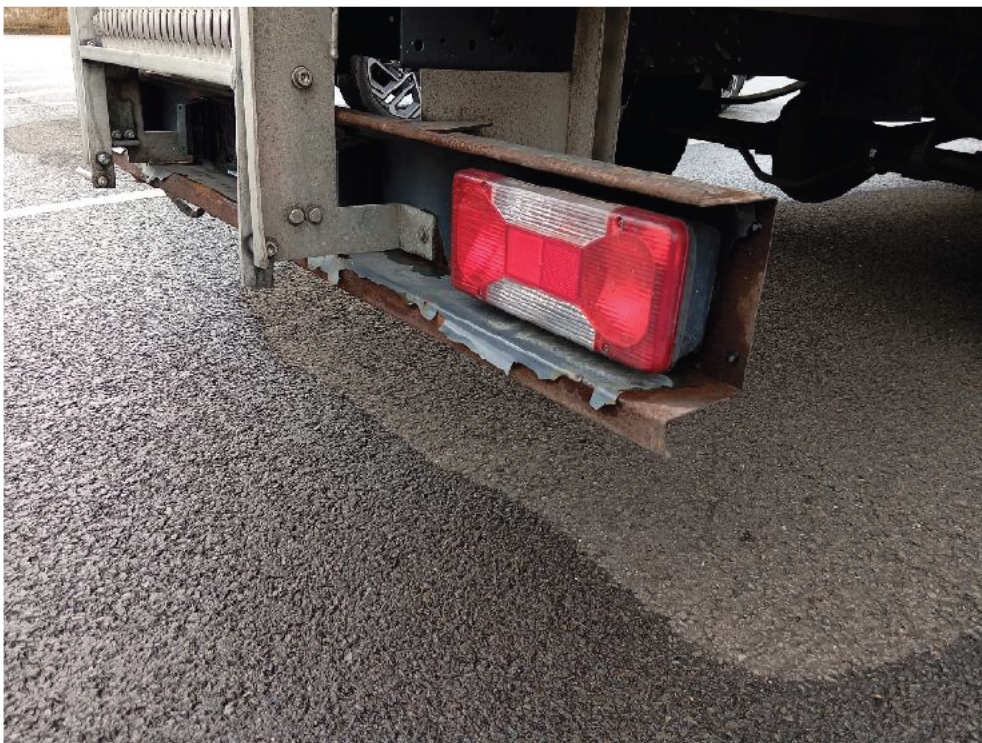
Bild: 20 Stoßstange hinten links/rechts deformiert

Bild: 21 Stoßstange hinten links/rechts deformiert

Bild: 22 Stoßstange hinten links/rechts deformiert

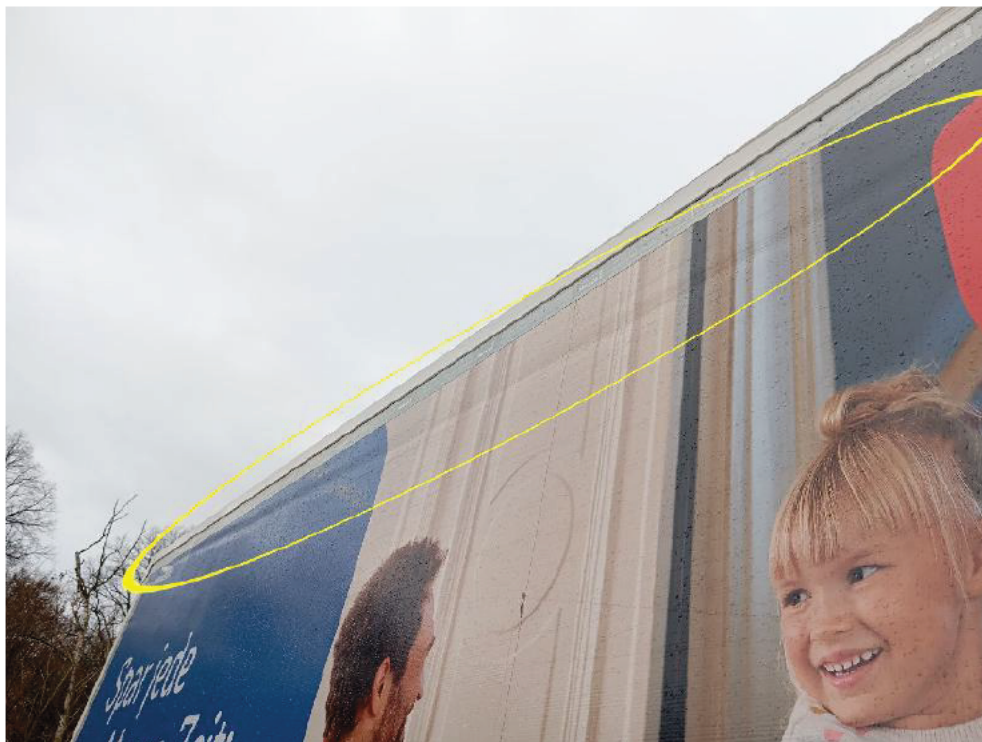
Bild: 23 Seitenwand Kühlkofferaufbau links deformiert

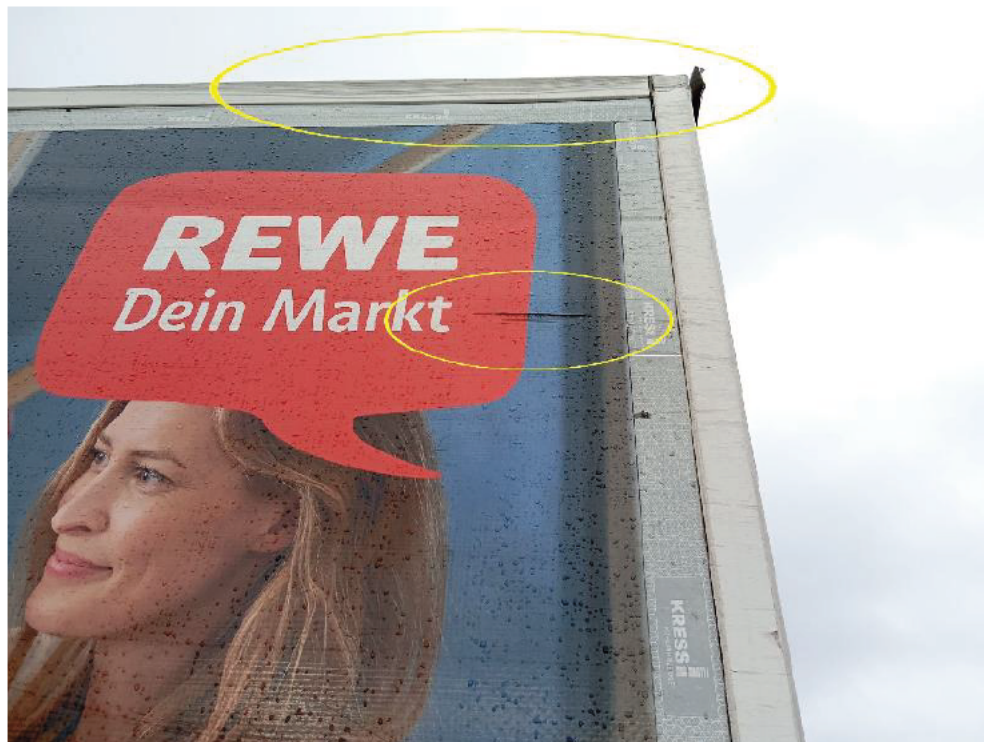
Bild: 25 Seitenwand/Dachholm Kühlkofferaufbau links deformiert

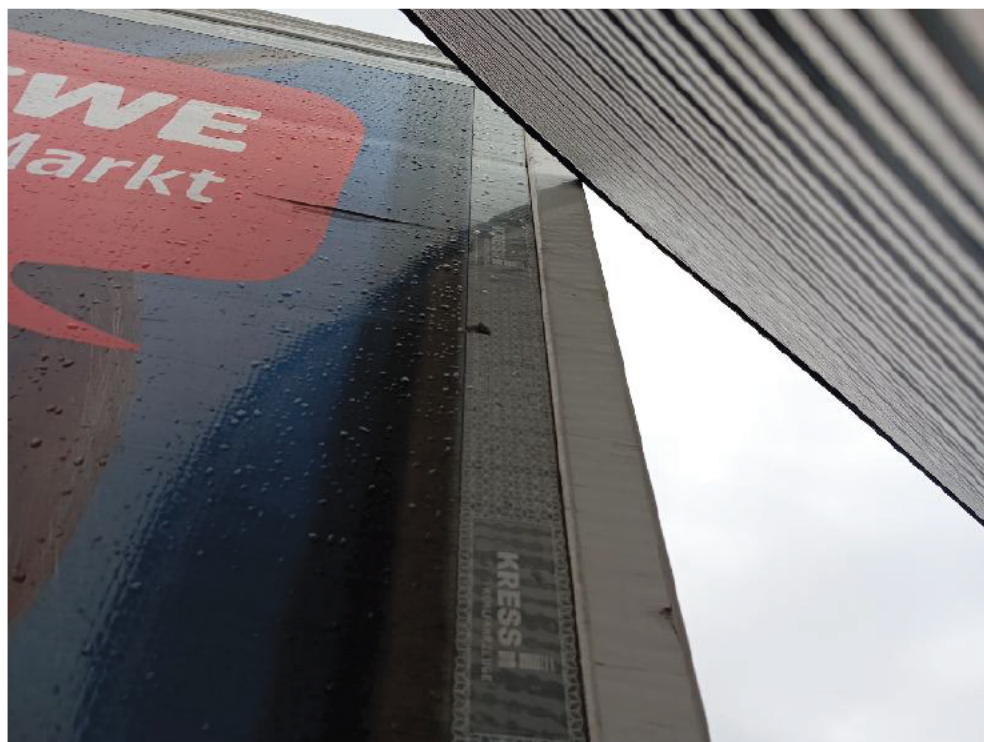
Bild: 26 Seitenwand Kühlkofferaufbau links deformiert

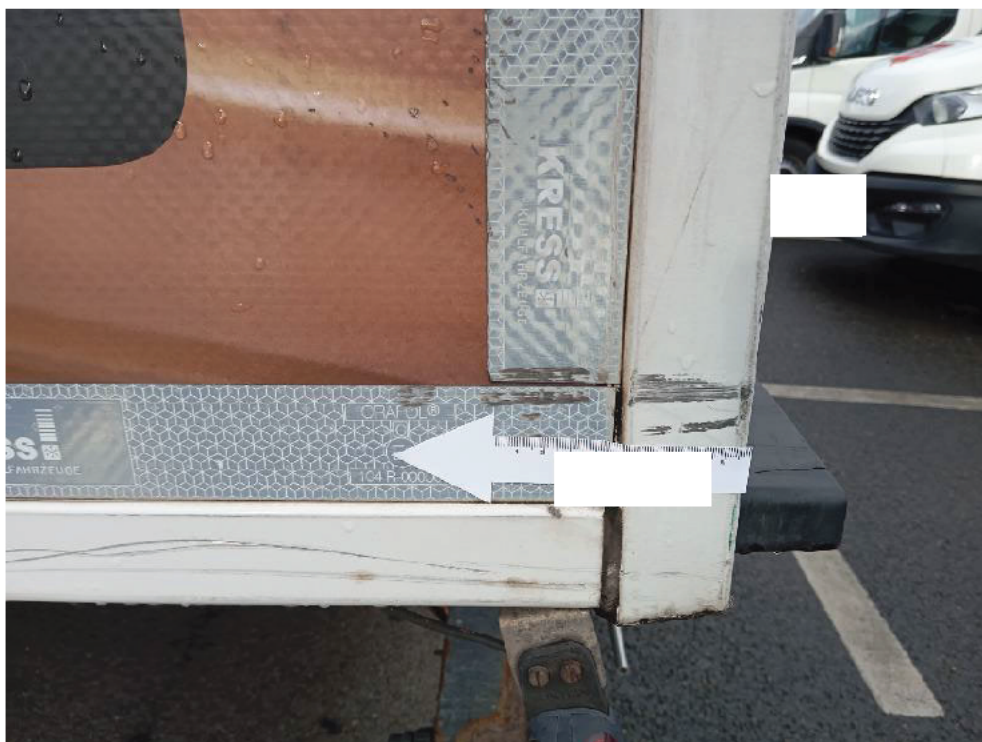
Bild: 28 Seitenwand Kühlkofferaufbau links deformiert

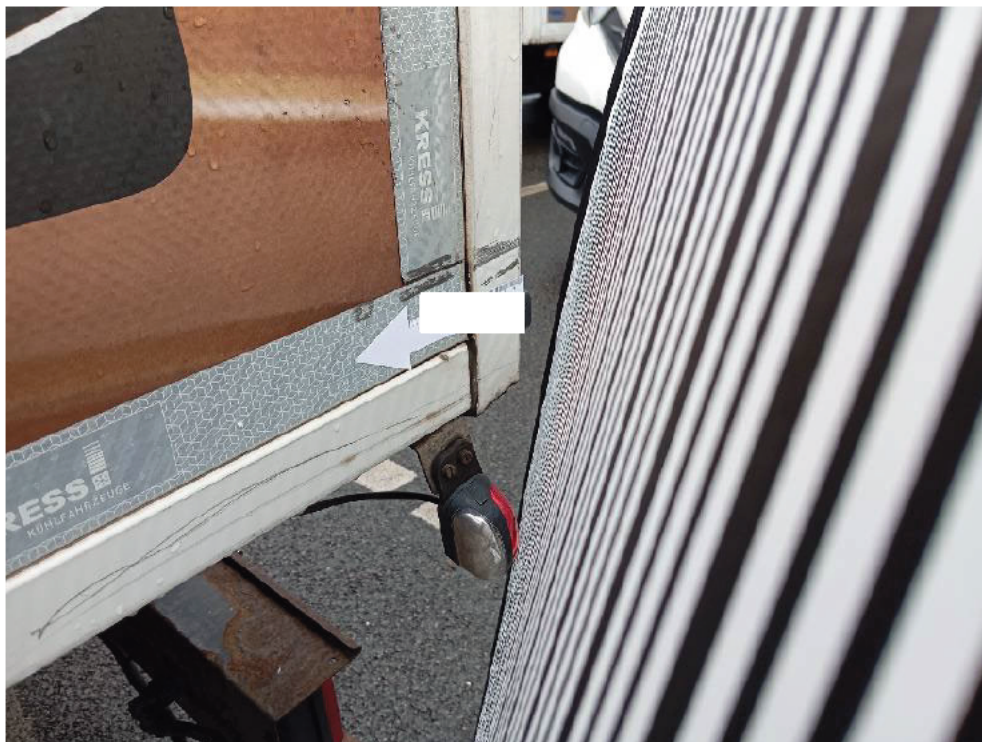
Bild: 29 Seitenwand Kühlkofferaufbau links deformiert

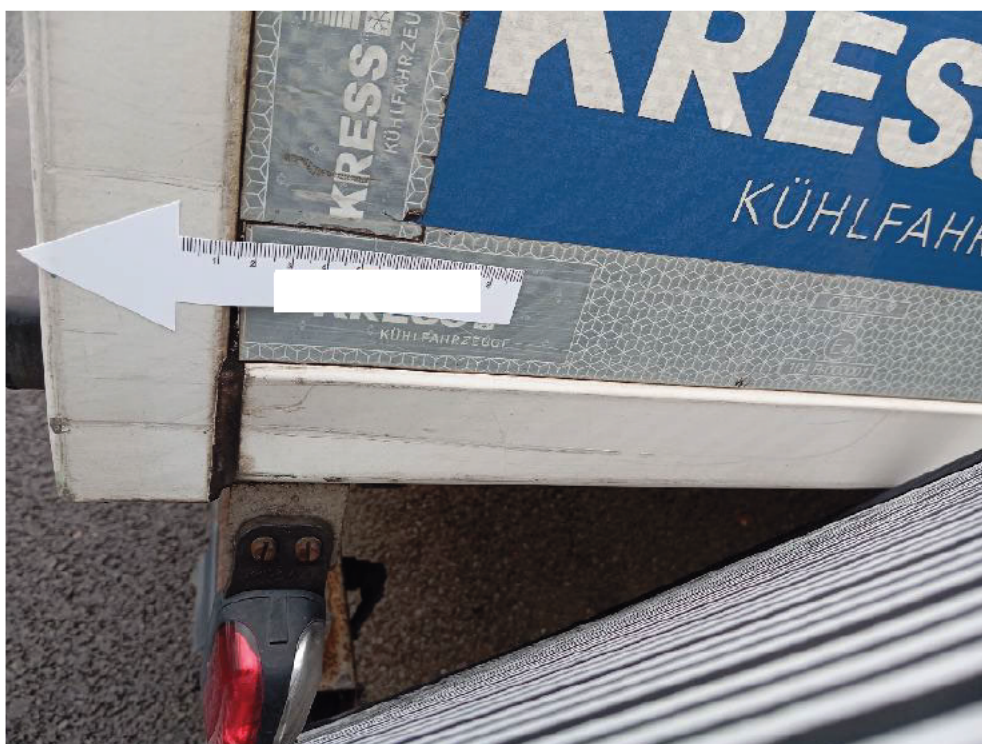
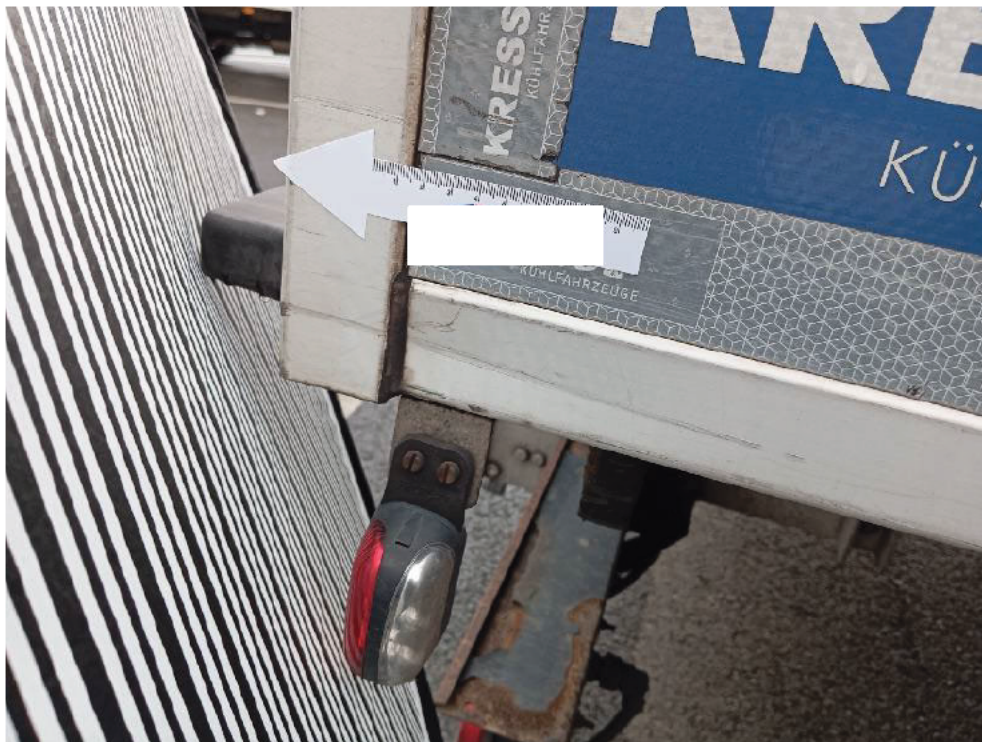
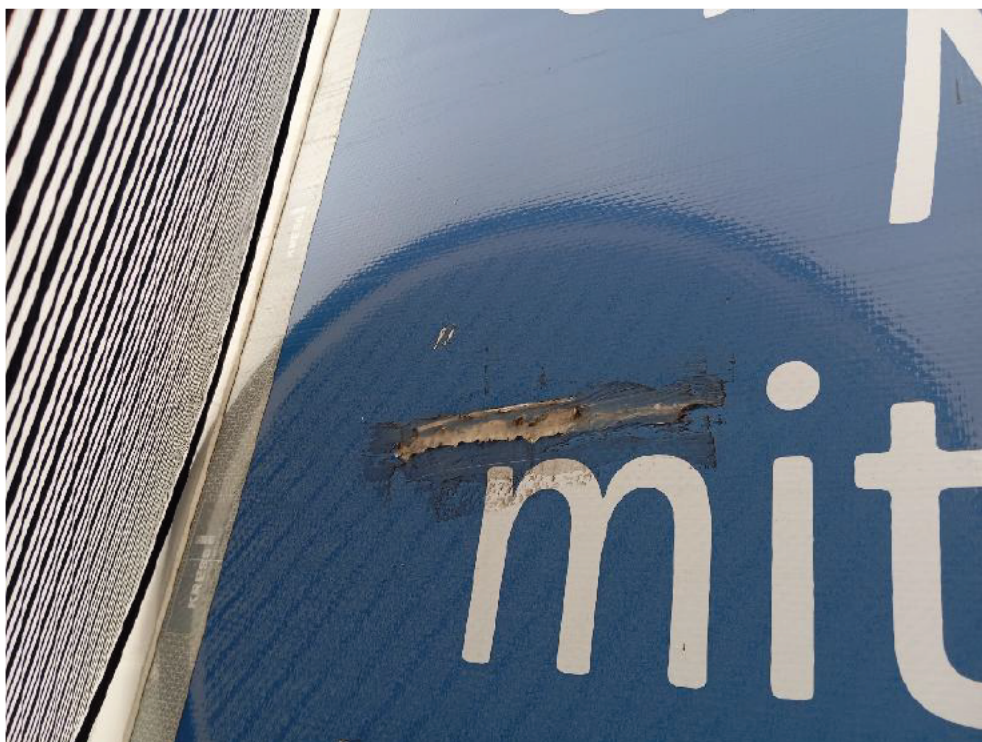
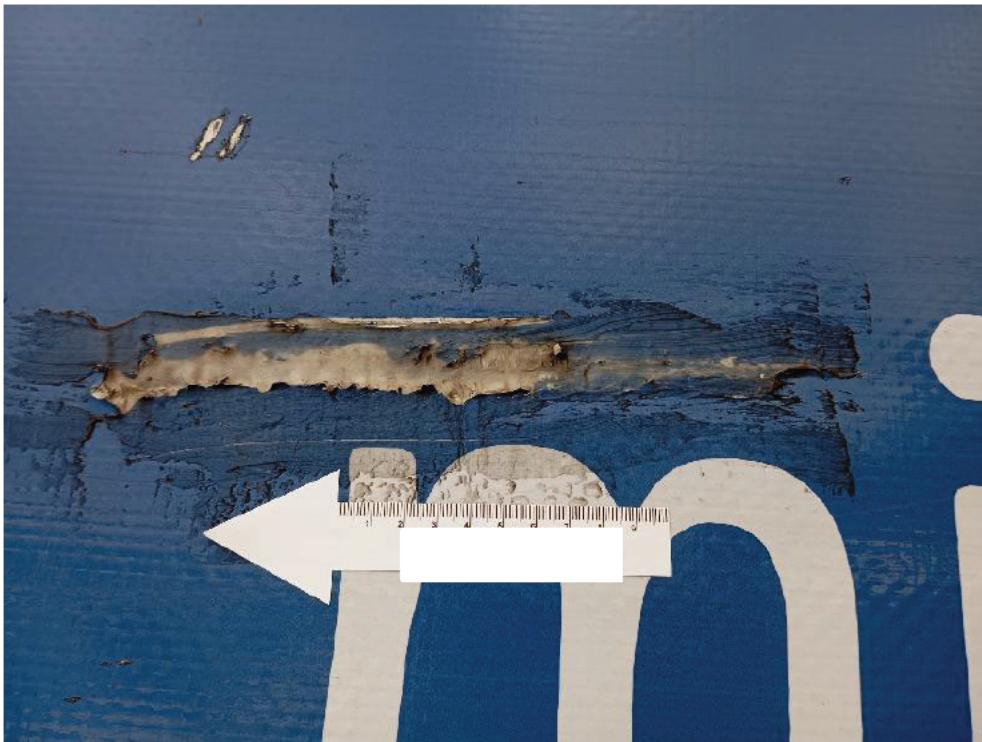
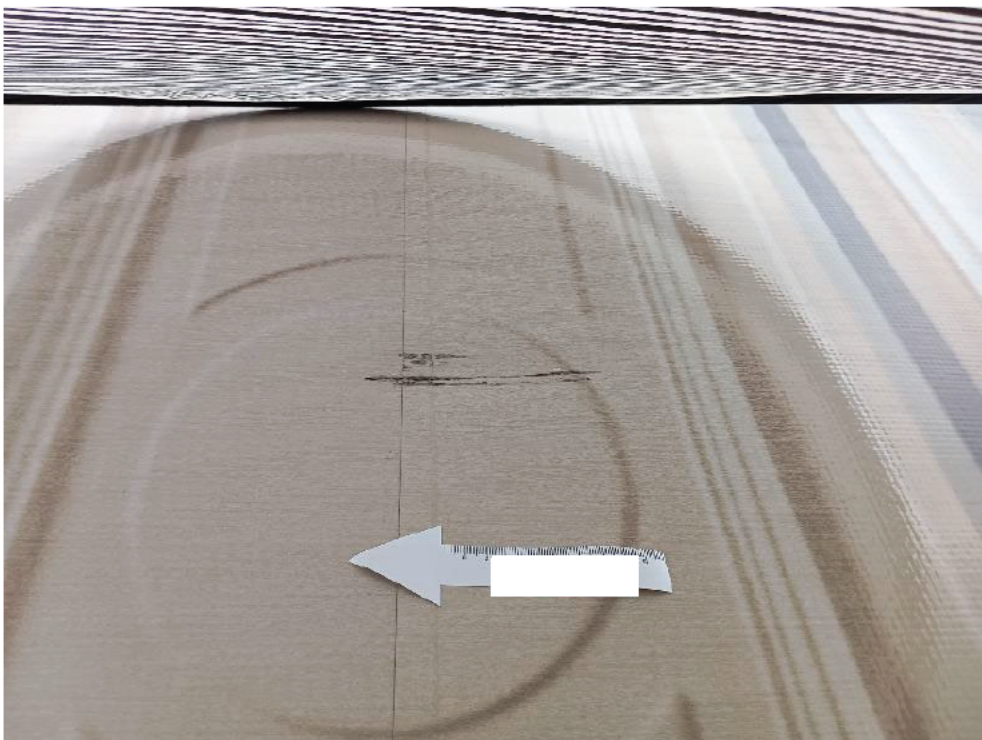
Bild: 30 Seitenwand Kühlkofferaufbau rechts deformiert

Bild: 31 Seitenwand Kühlkofferaufbau rechts deformiert

Bild: 32 Seitenwand Kühlkofferaufbau rechts deformiert

Bild: 33 Seitenwand Kühlkofferaufbau rechts deformiert

Bild: 34 Seitenwand Kühlkofferaufbau rechts deformiert

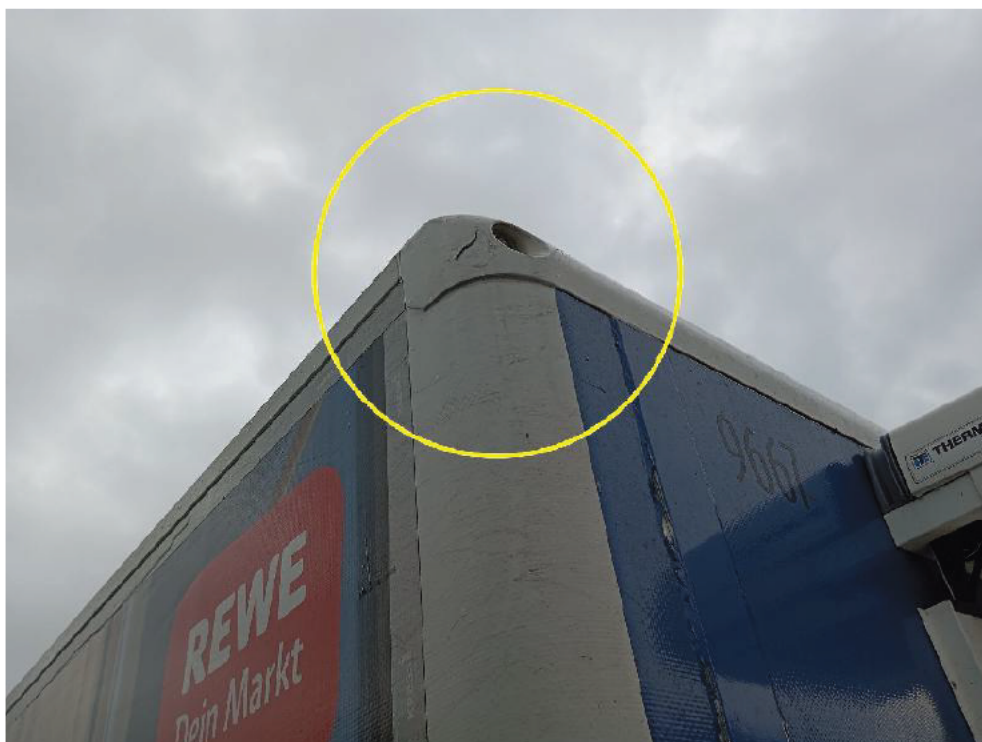
Bild: 36 Kühlkofferaufbau oben rechts gebrochen

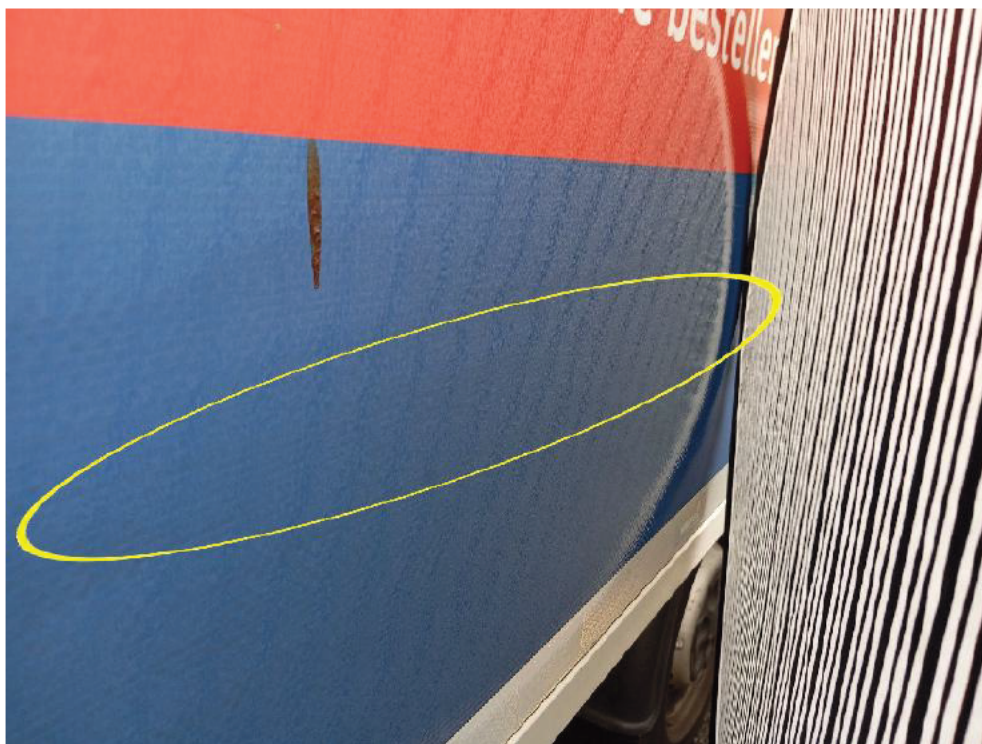
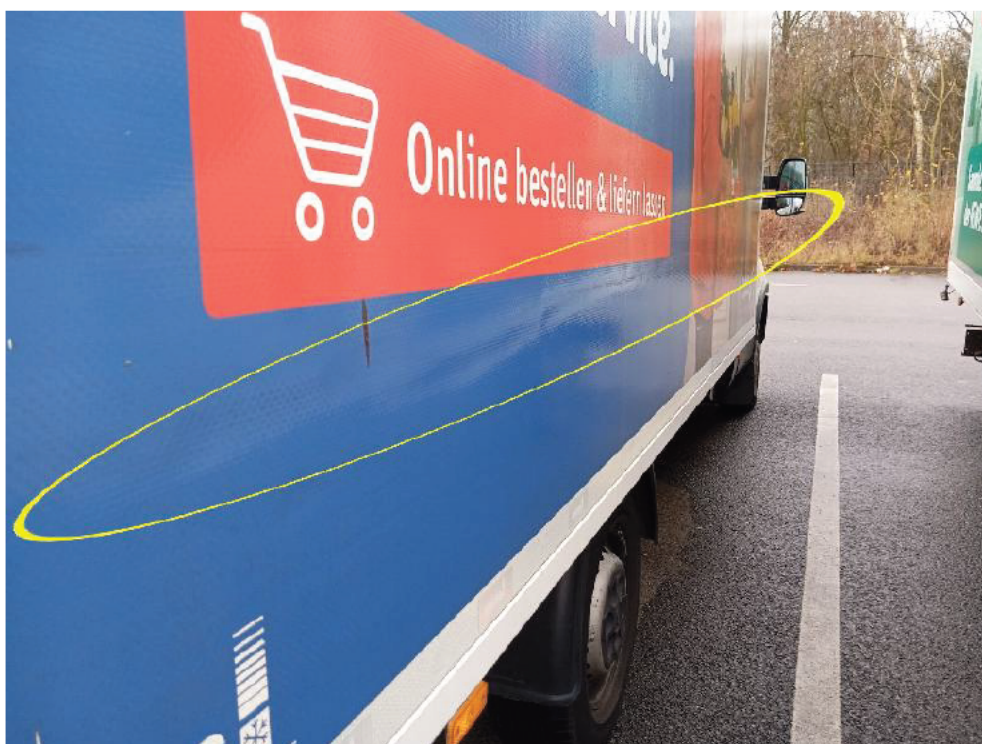
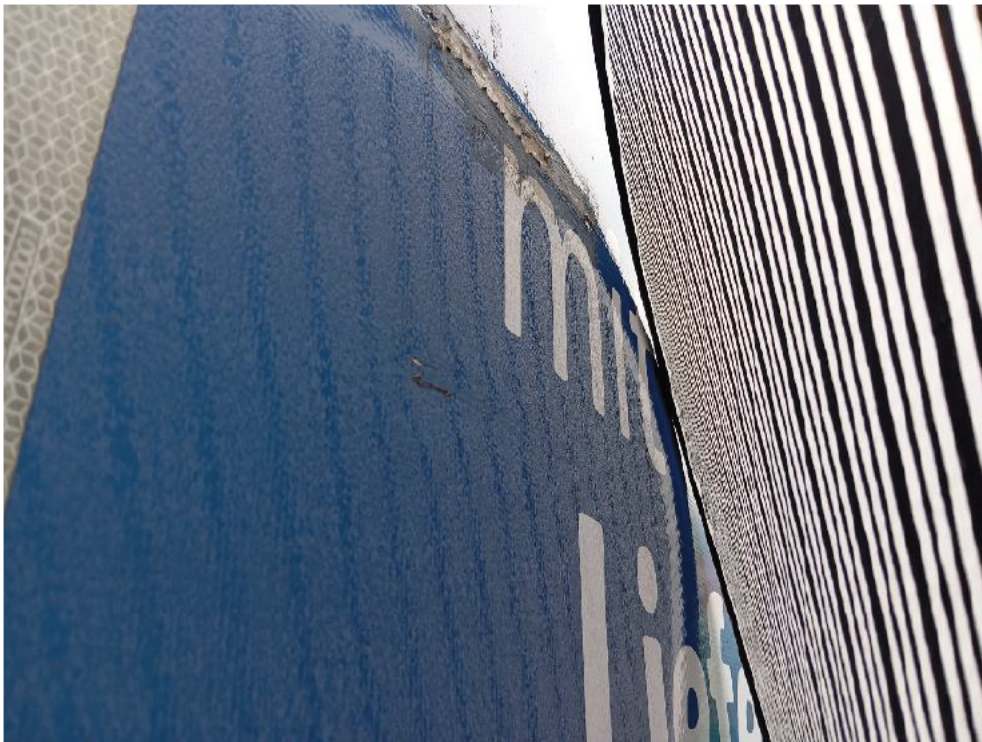
Bild: 37 Seitenwand Kühlkofferaufbau rechts deformiert

Bild: 38 Seitenwand Kühlkofferaufbau rechts deformiert

Bild: 39 Seitenwand Kühlkofferaufbau rechts deformiert

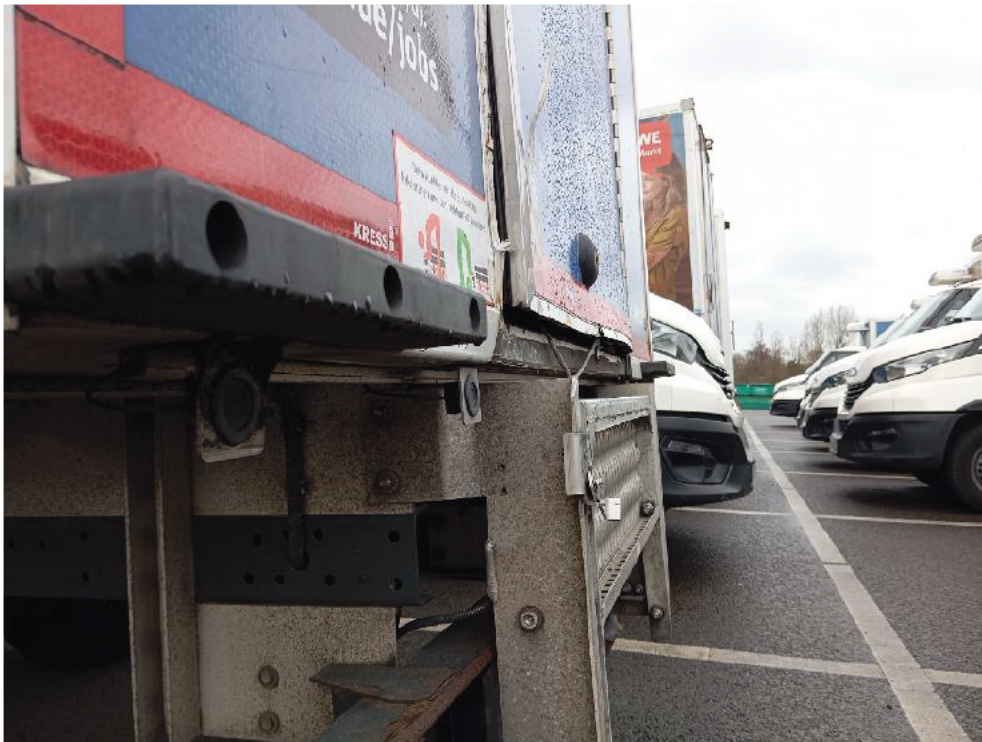
Bild: 43 Rahmen Kühlkoffer deformiert

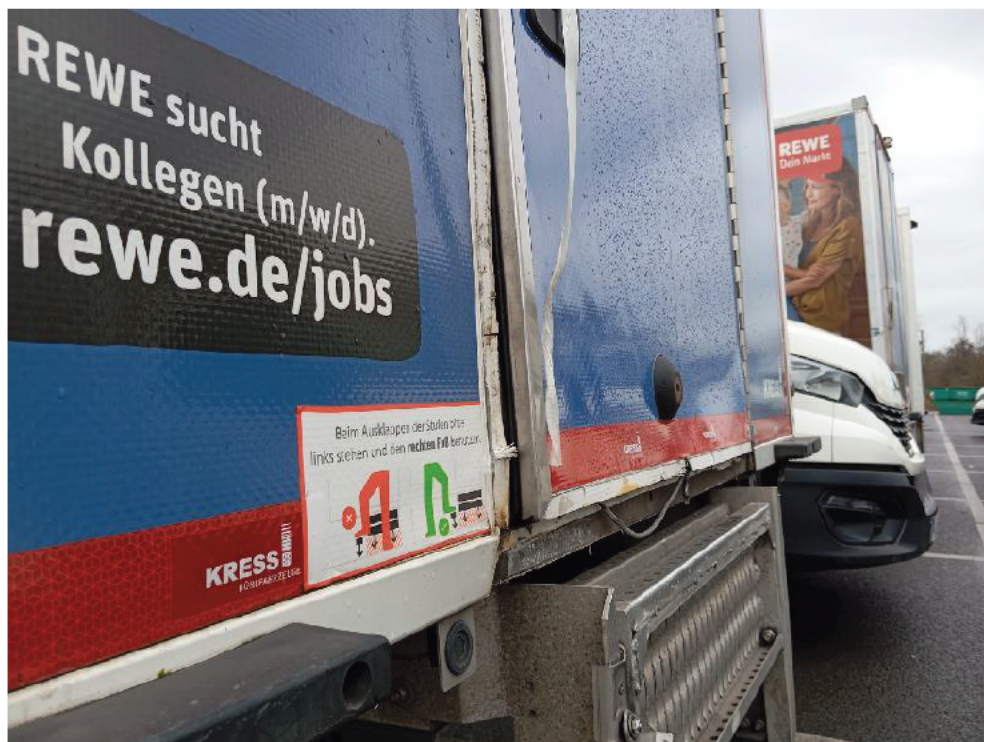
Bild: 44 Tür/Rahmen Kühlkoffer deformiert

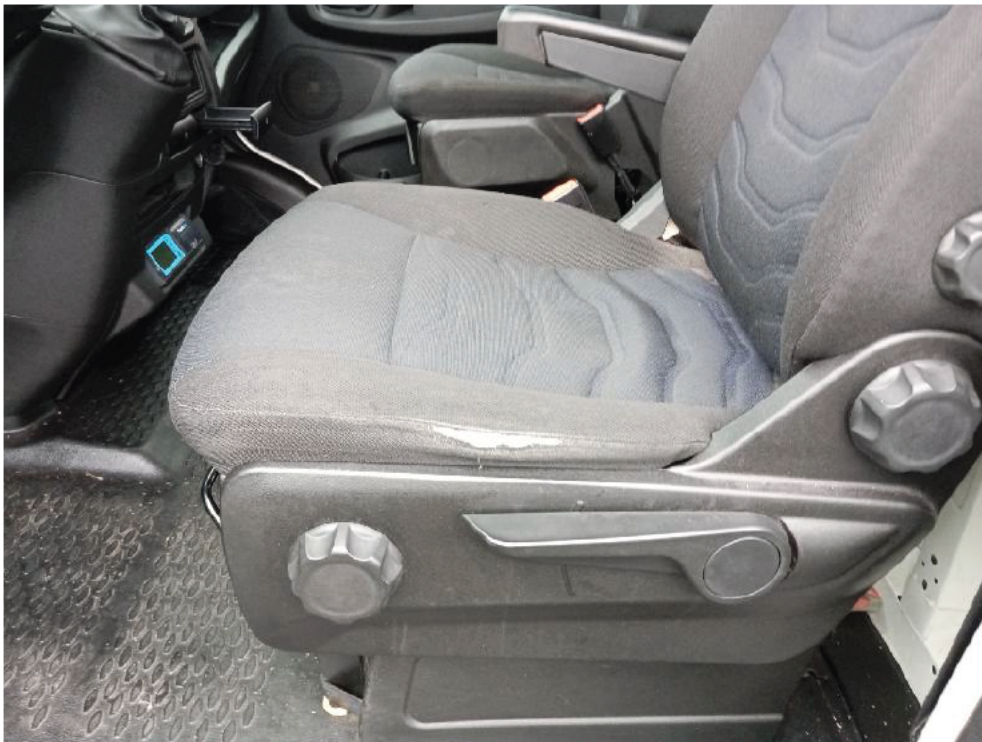
Bild: 53 Fahrersitz Bezug gerissen
