# Ford Mustang '19 BEV

| Model: | <b>Mustang '19 BEV</b> | Chassisnummer: | <b>WF0TK1E77MMA14771</b> |

## Samenvatting schade

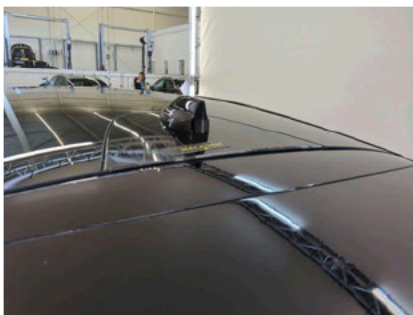
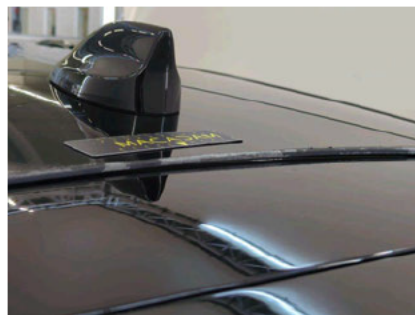
### Dak

Kras(sen)  
Herstellen en spuiten (compleet)  
Dak & andere

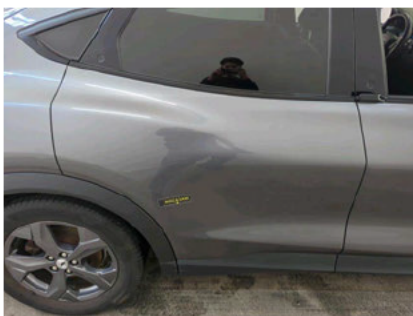
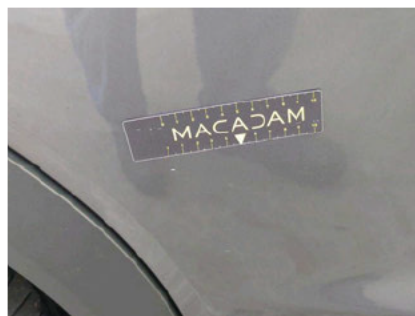
### Deur A R

Kras(sen)  
Herstellen en spuiten (compleet)  
Rechts

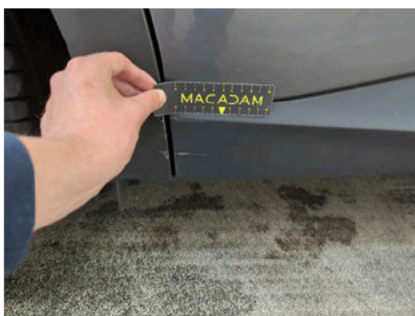
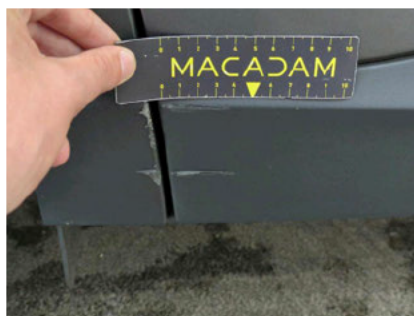
### Deur A R sierlijst

Kras(sen)  
Vervangen  
Rechts

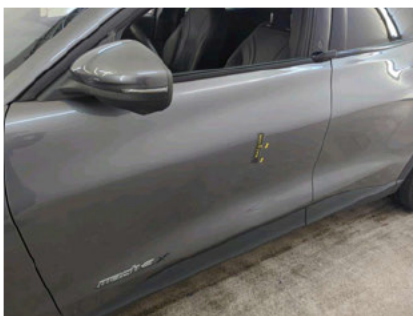
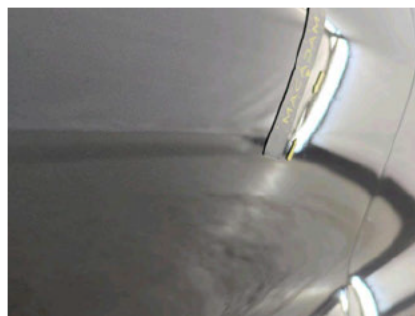
### Deur V L

Deuk(en) en kras(sen)  
Herstellen en spuiten (compleet)  
Links

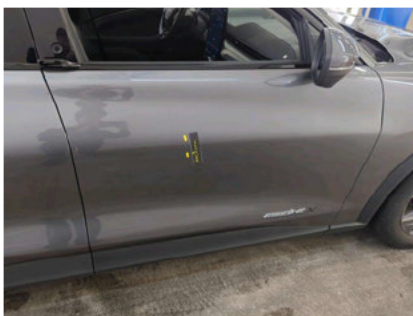
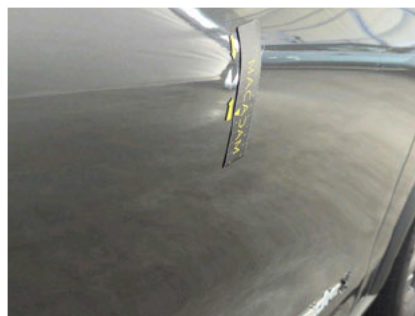
### Deur V R

Deuk(en) en kras(sen)  
Herstellen en spuiten (compleet)  
Rechts

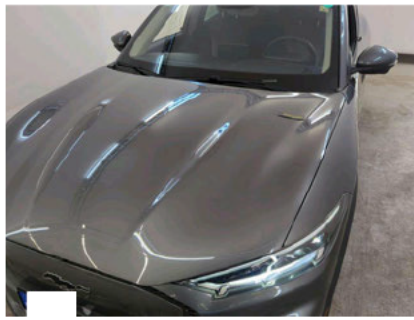
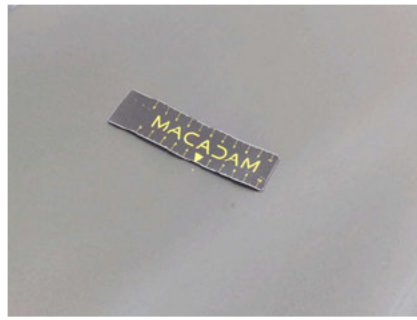
**Motorkap**

Steenslag

Voorzijde

Herstellen en spuiten (compleet)

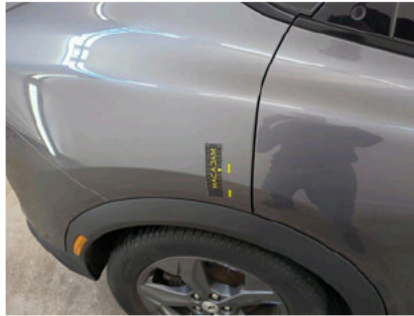
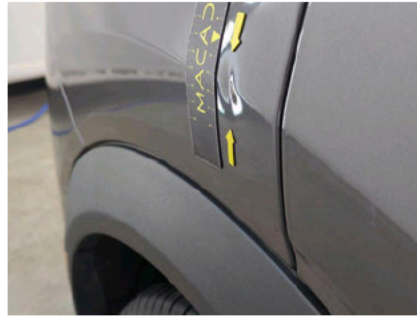
**Scherf A R**

Deuk(en) en kras(sen)

Rechts

Herstellen en spuiten (compleet)

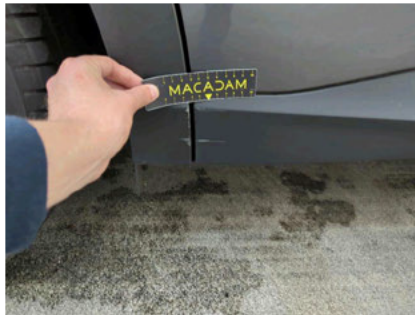
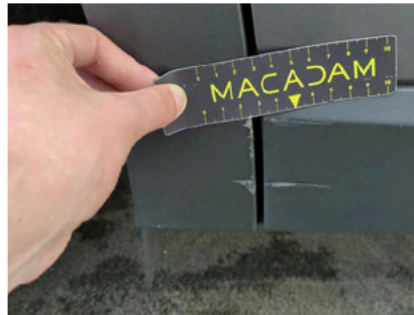
**Scherf A R sierlijst**

Kras(sen)

Rechts

Vervangen

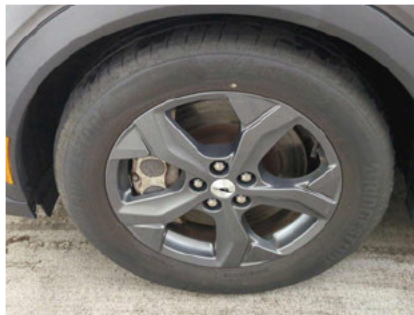
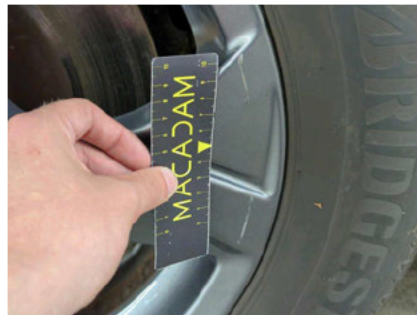
**Velg V L alu**

Kras(sen)

Links

Herstellen en spuiten (compleet)
