0.1.	Make (Trade name of manufacturer):	SEAT
0.2.	Type:	Variant:
	KJ	BDLAC
		Version:
		FM5SFM5DF0084BI2A1CAEA8H
0.2.1.	Commercial name:	IBIZA
0.2.2.1.	Allowed Parameter Values for multistage type approval to use the base vehicle emission values	
	Final Vehicle actual mass [kg]:	-----
	Final Vehicle technically permissible maximum laden mass[kg]:	-----
	Frontal area for final vehicle [cm ²]:	-----
	Rolling resistance [kg/t]:	-----
	Cross sectional area of air entrance of the front grille [cm ²]:	-----

Zustandsbericht / Minderwertgutachten

Mobility Concept GmbH, Grünwalder Weg 34, 82041 Oberhaching
13.05.2026

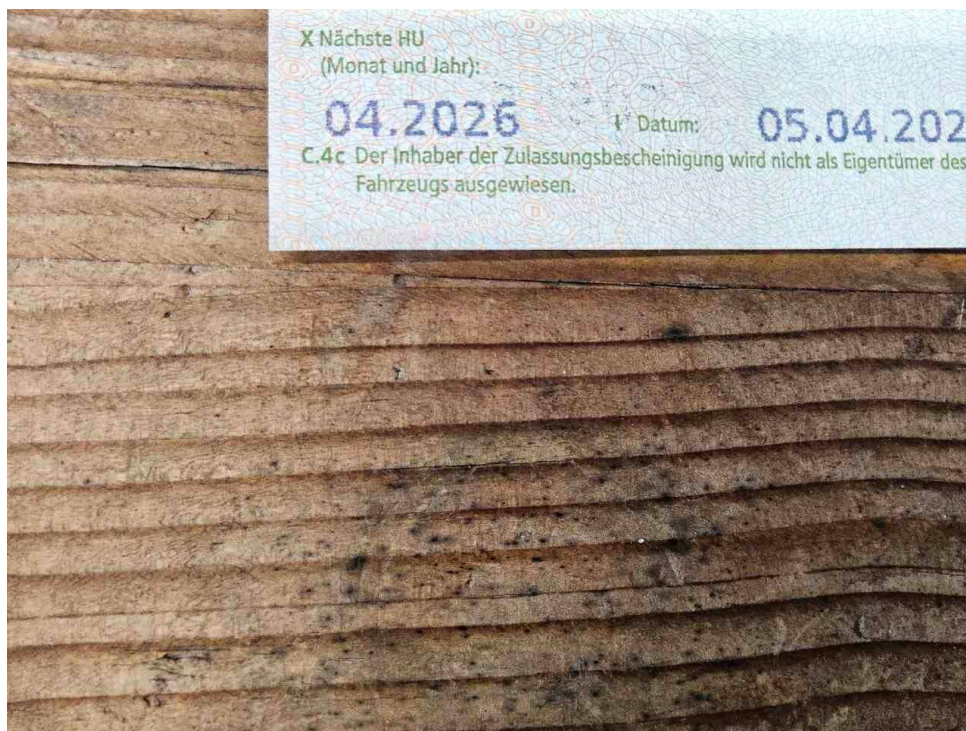
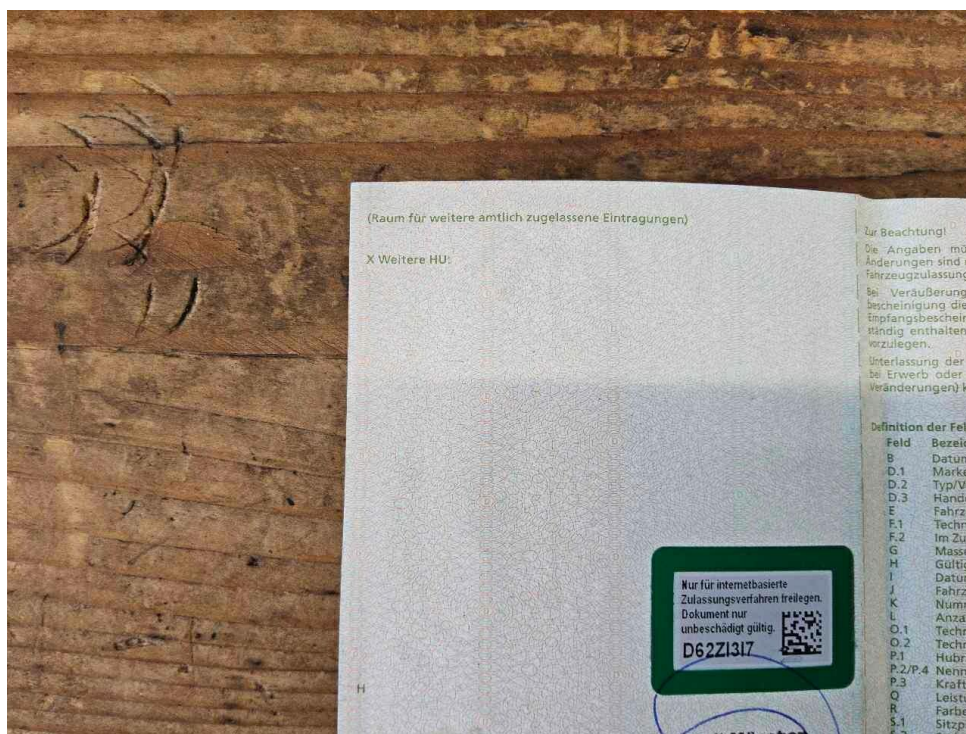
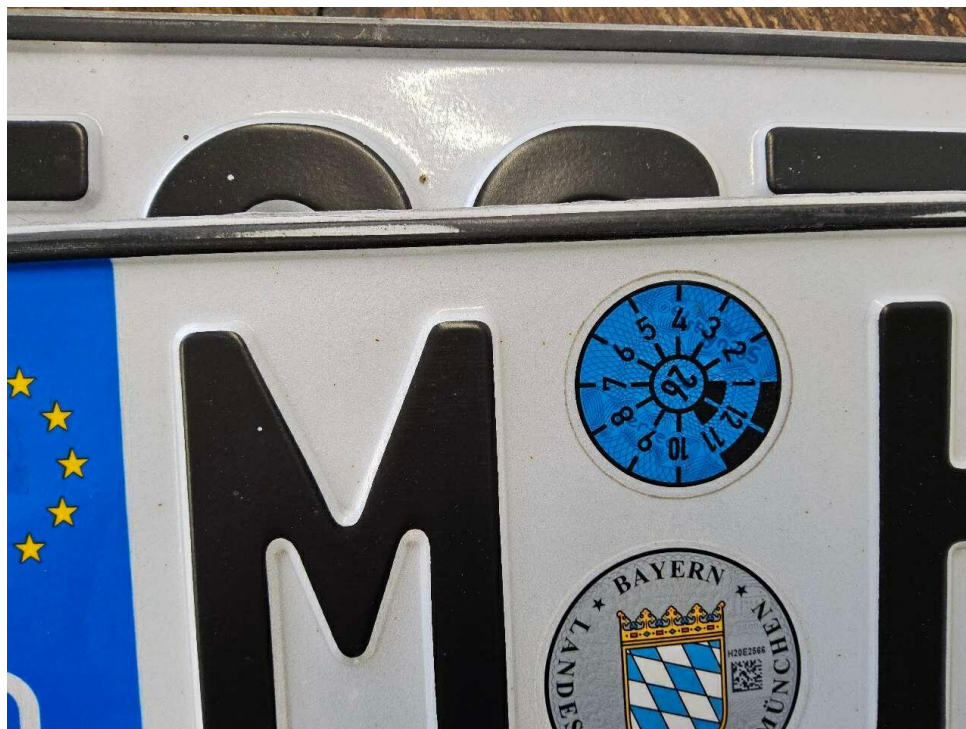
Bild 13 : HU/AU 04/26 abgelaufen

Bild 14 : HU/AU 04/26 abgelaufen

Bild 15 : HU/AU 04/26 abgelaufen

1. HU/AU 04/26 abgelaufen, erneuern
(Bild 13, 14, 15)
2. Frontscheibe Steinschlag, erneuern
(Bild 17, 18, 19)

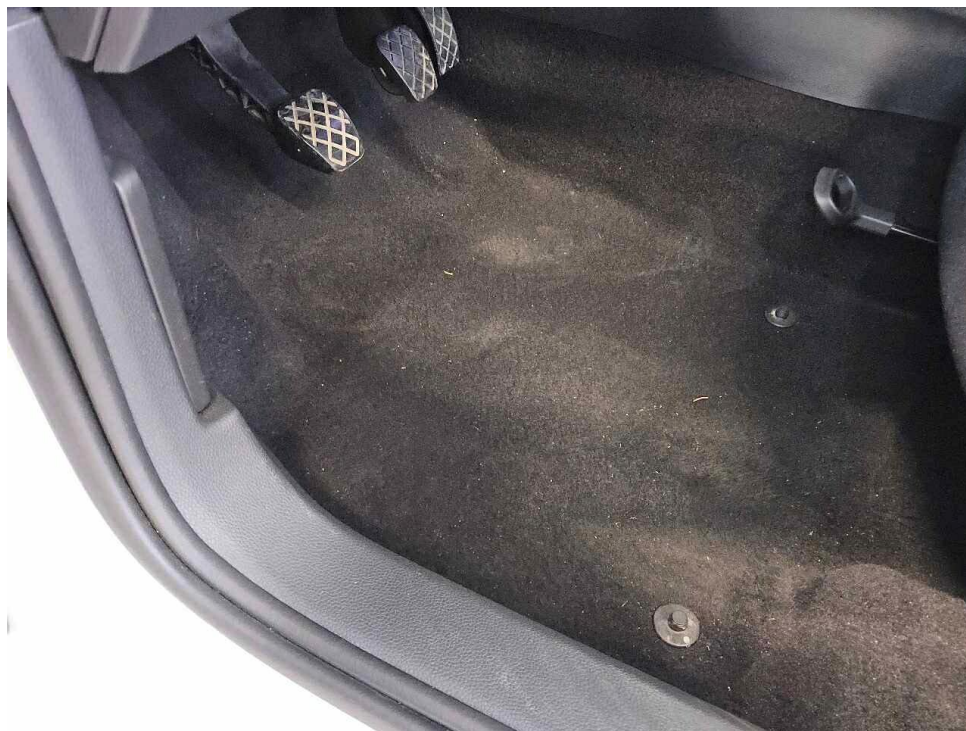
Bild 16 : Fußmatten fehlen

1. Fußmatten

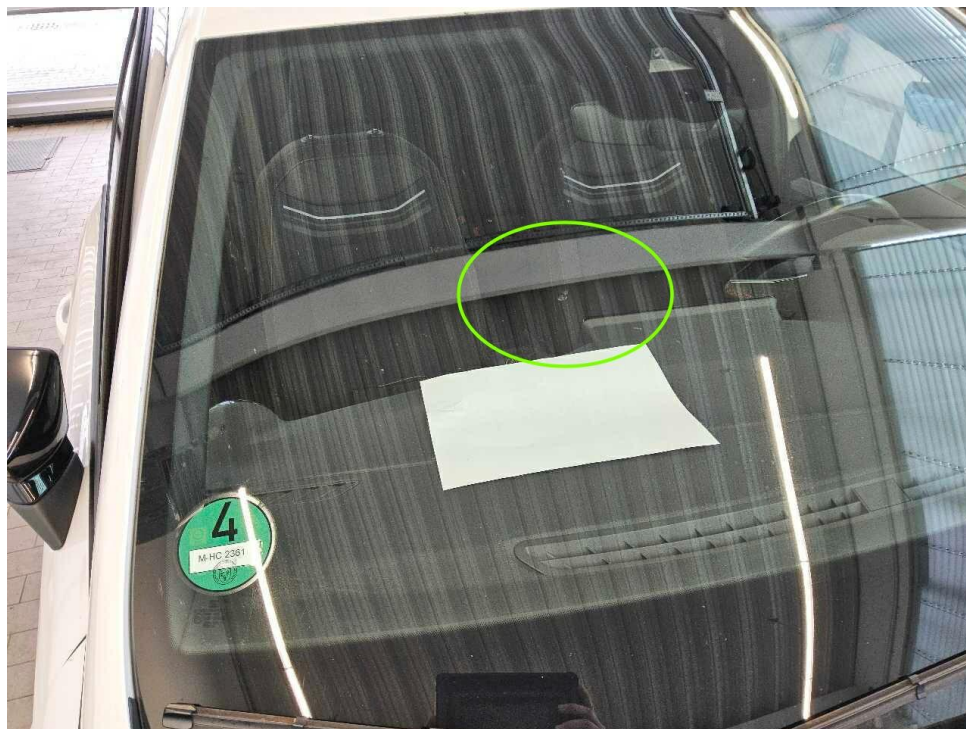
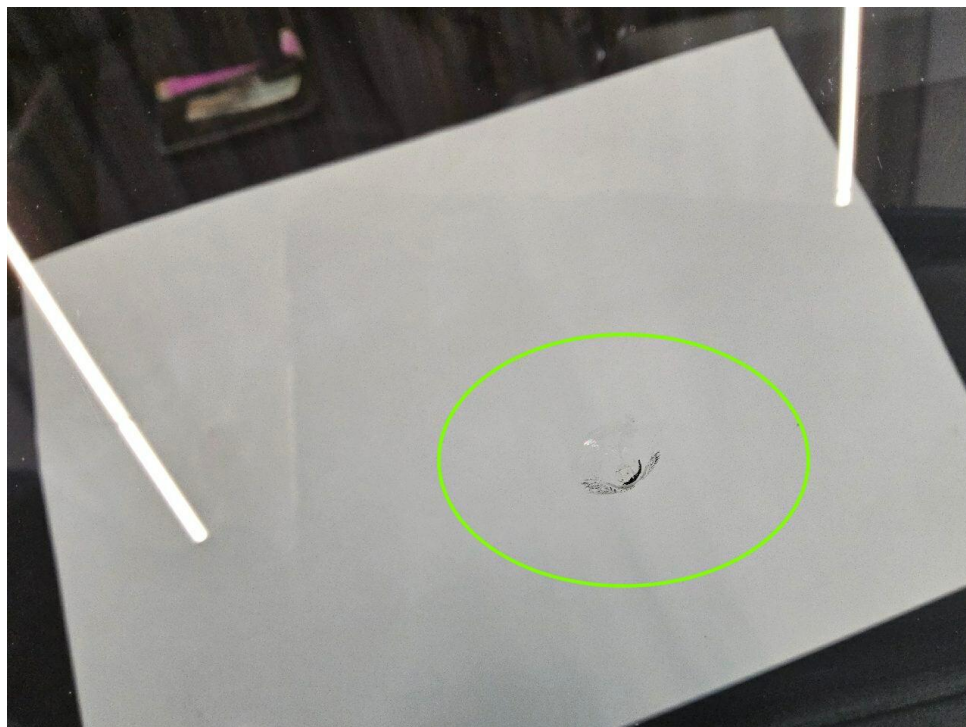
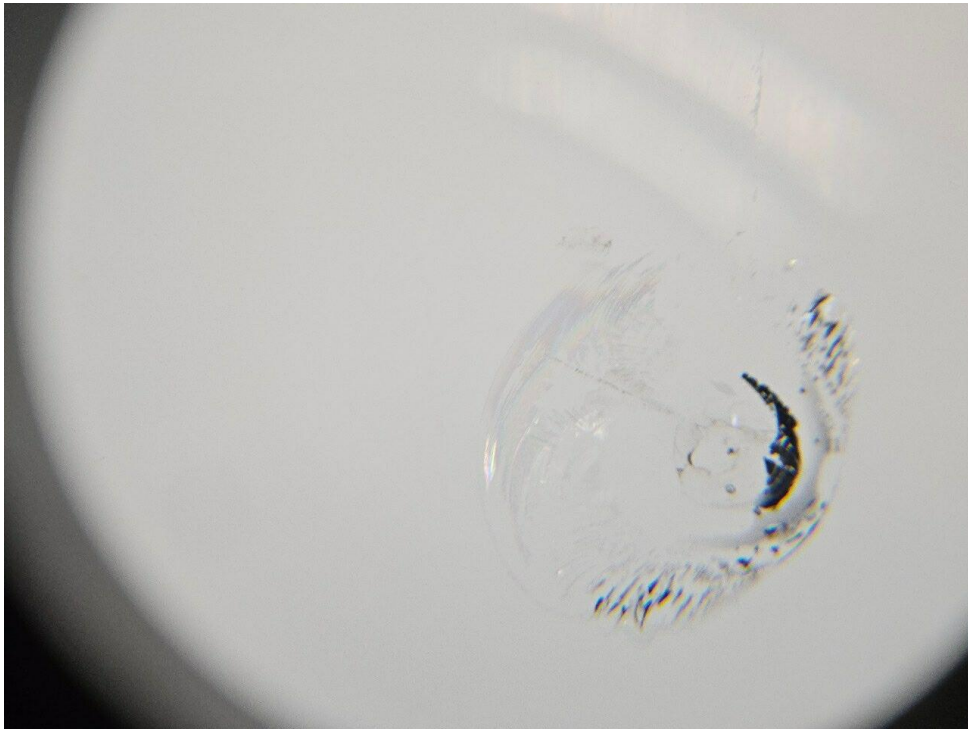
Bild 17 : Frontscheibe Steinschlag

Bild 18 : Frontscheibe Steinschlag

Bild 19 : Frontscheibe Steinschlag

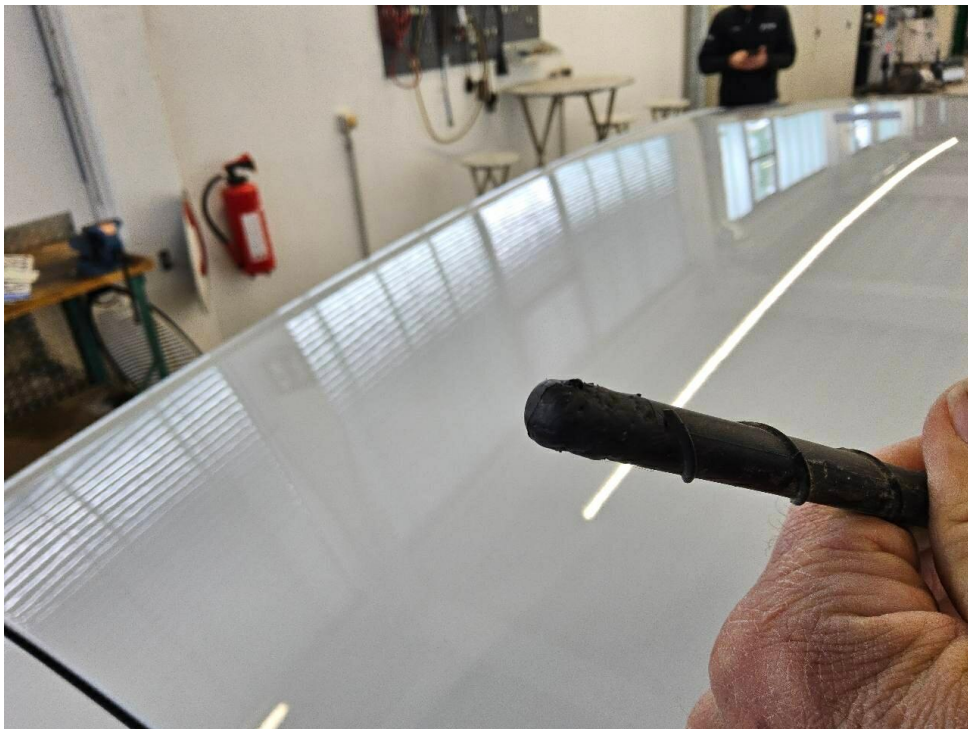
Bild 20 : Antennenstab Bissspuren

Antennenstab Bisspuren, (Bild 20)
Felge hinten links Lackierung, zerkratzt,
Gebrauchsspur (Bild 21)

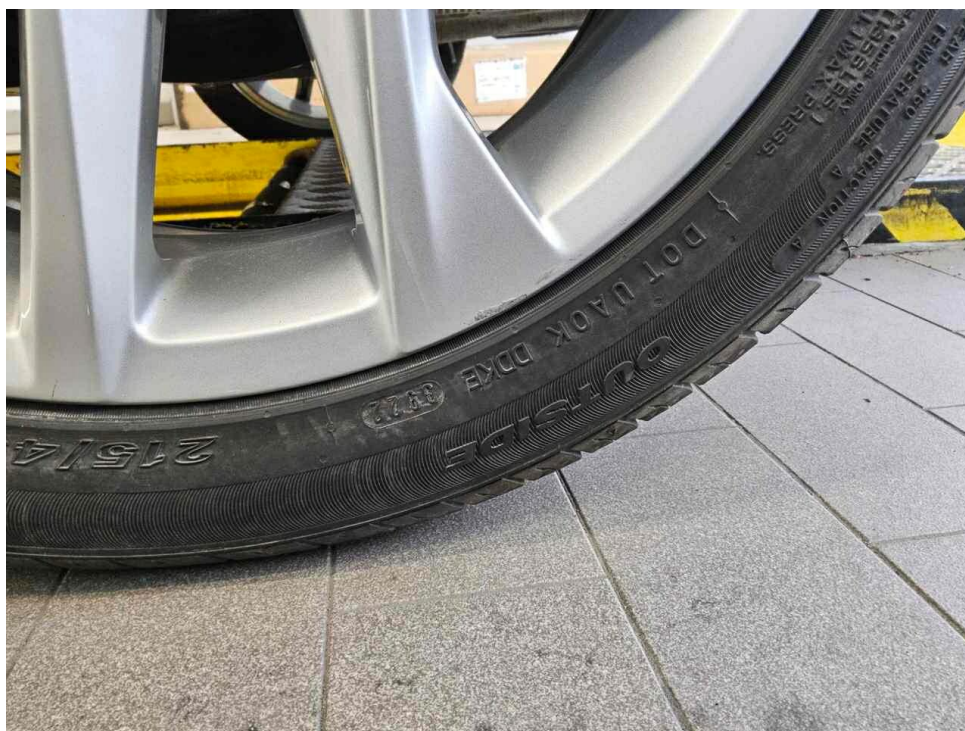
Bild 21 : Felge hinten links Lackierung, zerkratzt, Gebrauchsspur
