**Fahrzeug:** SEAT Leon 1.5 eTSI ACT 110kW Style DSG Sportstour. Kombi5-türig 1498 ccm 150 PS / 110 KW bleifrei 7-Gang Automatik

## Vehicle details

## Zustandsbericht

Inspection date: 3 Jun 2026  
**Protocol number: 45772801**  
Delivery date: 5 Jun 2026

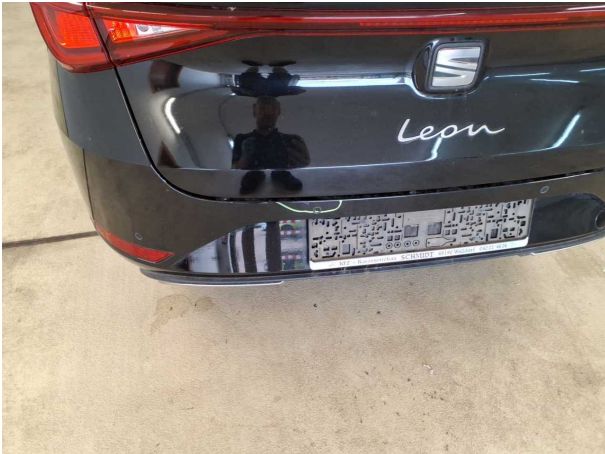
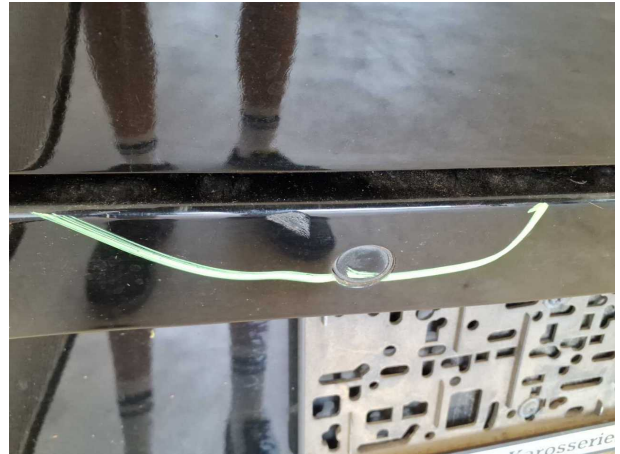
**Damage #2:** Rear bumper: Rear bumper - Scratched - Cover / polish

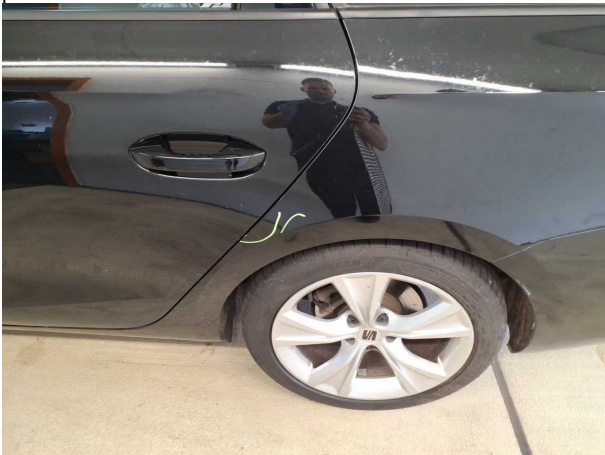
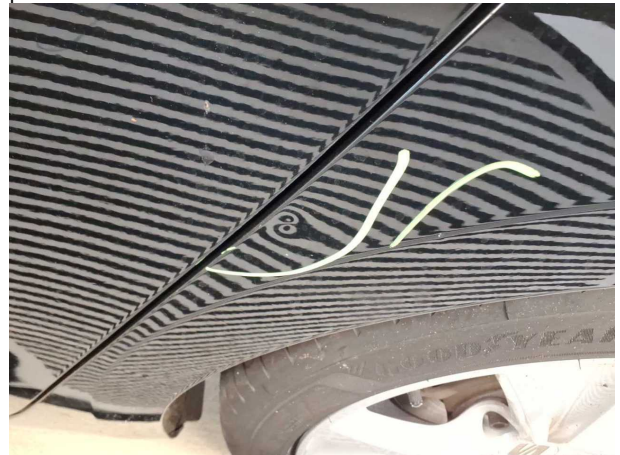
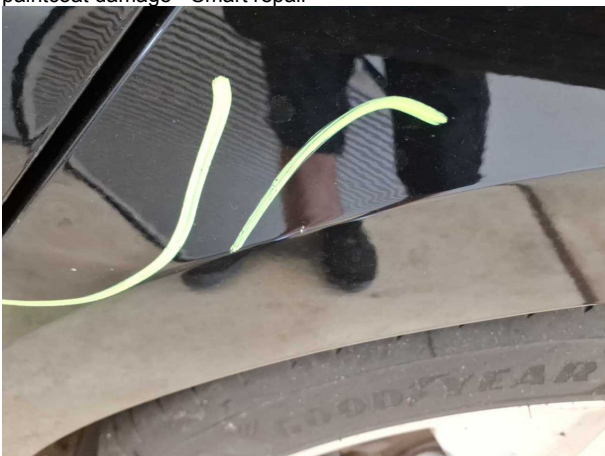
**Damage #5:** Side panel - rear left side: Side panel - Dent / paintcoat damage - Smart repair

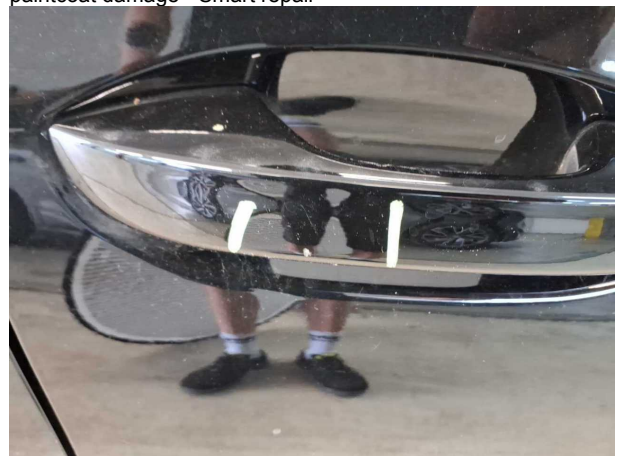
**Damage #6:** Door - front right side: Door handle - outside - Scratched - Smart repair

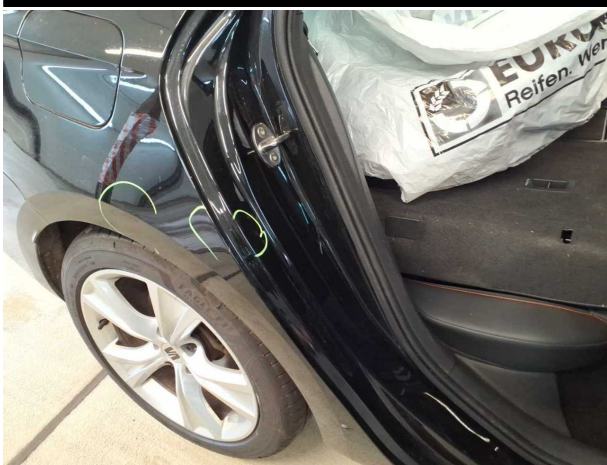
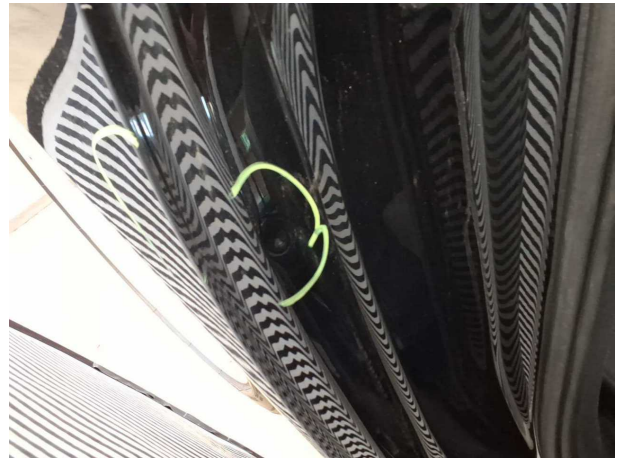
**Damage #7:** Side panel - rear right side: Sill - dent(s) - Smart repair

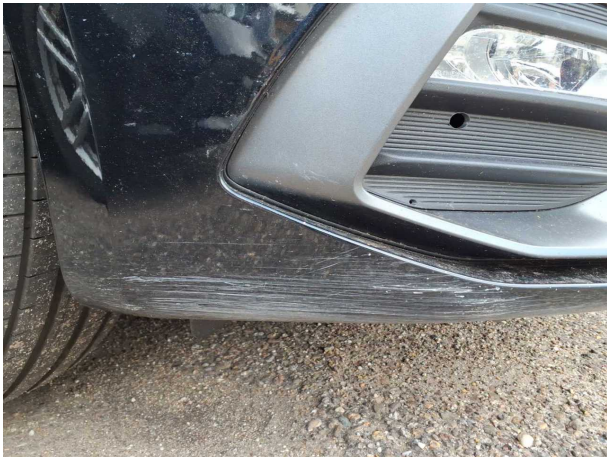
**Damage #8:** Front bumper: Front bumper - Scratched - Smart repair

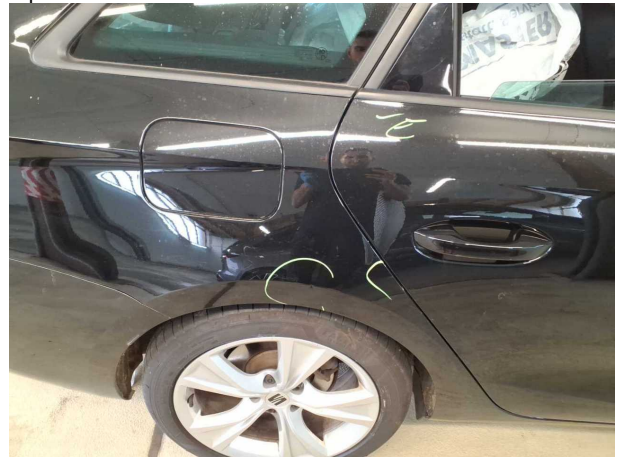
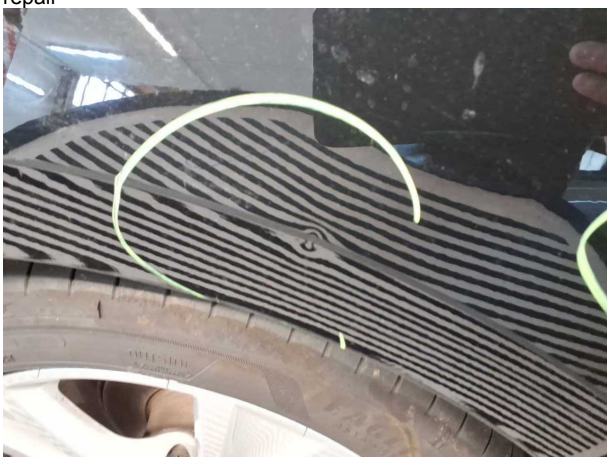
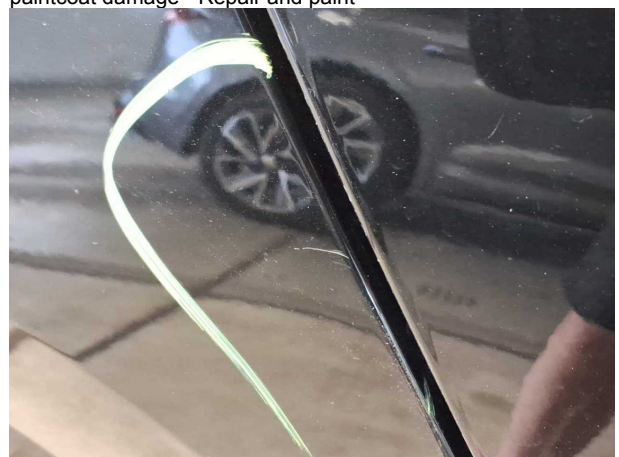
**Damage #9:** Side panel - rear right side: Side panel - Dent / paintcoat damage - Repair and paint

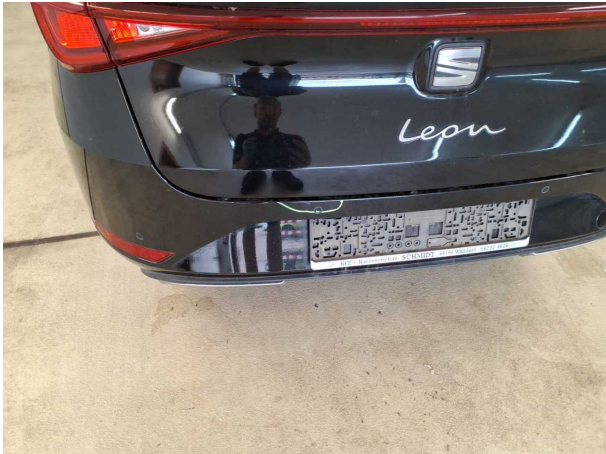
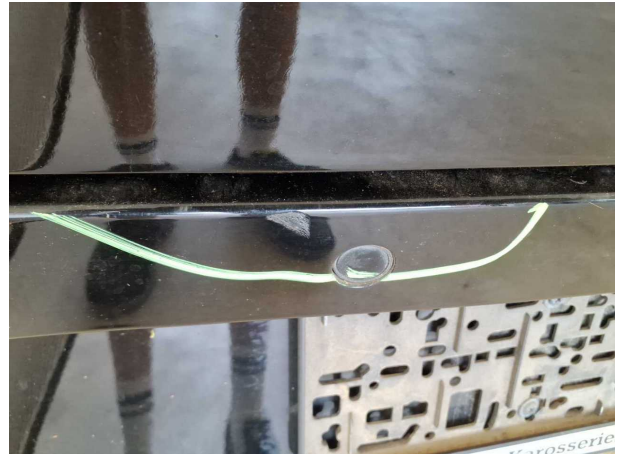
**Beschädigung #2:** Stossfänger hinten: Stossfänger hinten - verkratzt / verschürft - auslegen / polieren

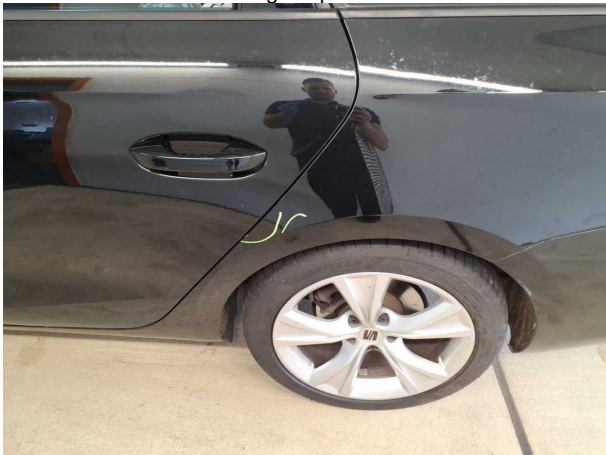
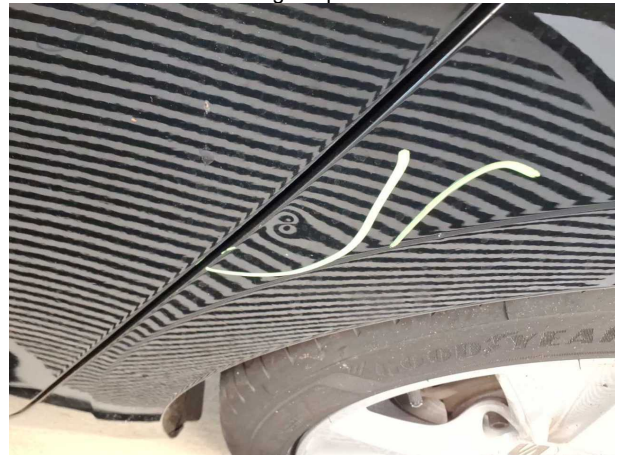
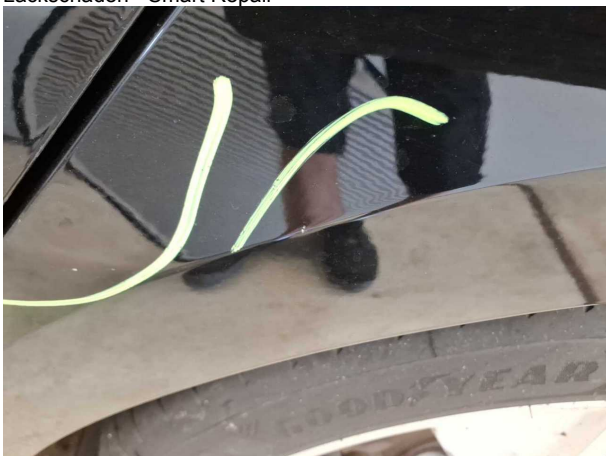
**Beschädigung #5:** Seitenwand links: Seitenwand - Delle / Lackschaden - Smart Repair

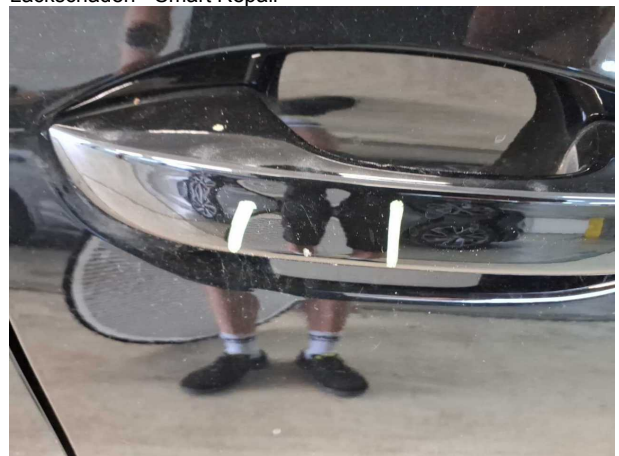
**Beschädigung #6:** Tür vorn rechts: Griff außen - verkratzt / verschürft - Smart Repair

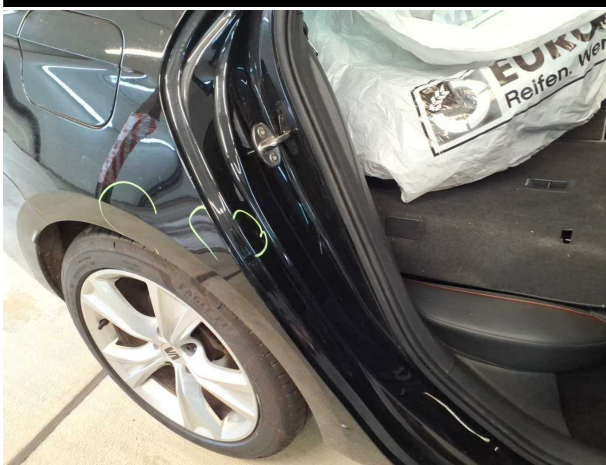
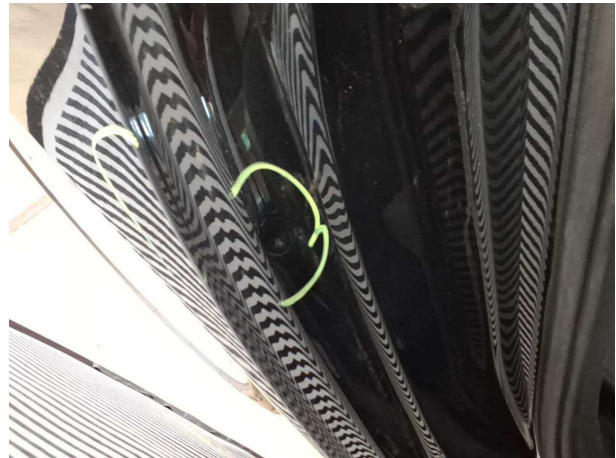
**Beschädigung #7:** Seitenwand rechts: Einstieg - Delle(n) - Smart Repair

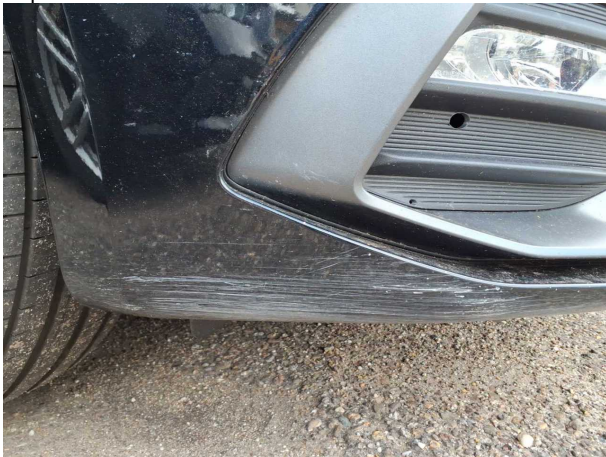
**Beschädigung #8:** Stoßfänger vorn: Stoßfänger vorn - verkratzt / verschürft - Smart Repair

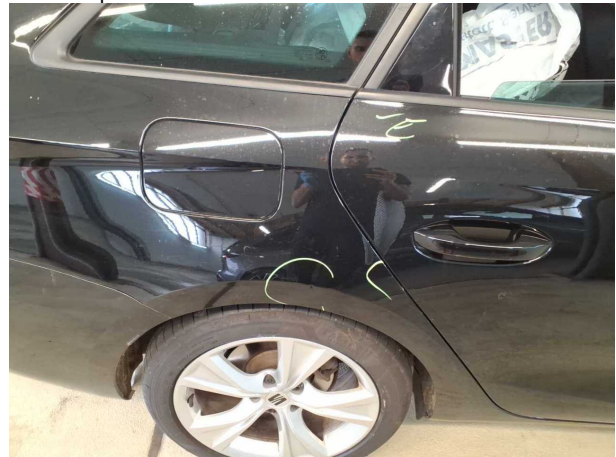
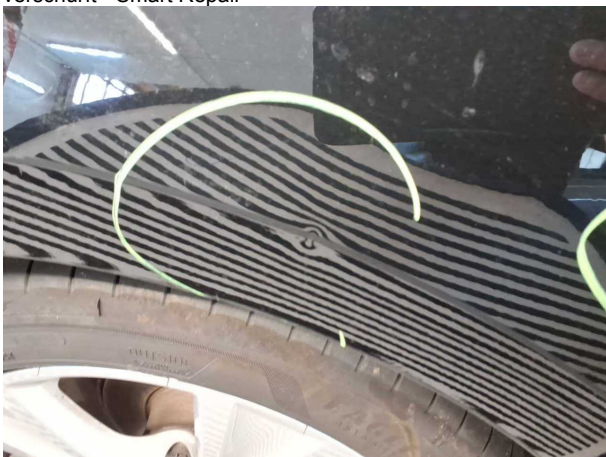
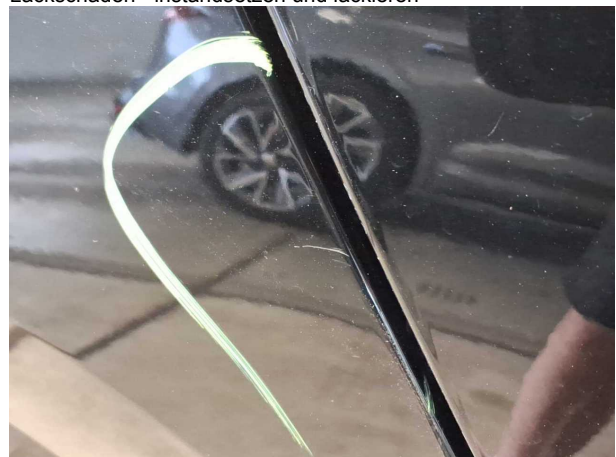
**Beschädigung #9:** Seitenwand rechts: Seitenwand - Delle / Lackschaden - instandsetzen und lackieren
