# Zustandsbericht/Minderwertgutachten-Leasing

Mobility Concept GmbH, Grünwalder Weg 34, 82041 Oberhaching  
09.07.2026

| Typ / Verkaufsbez. | i10 1.0 Automatik Trend | Aufbauart | Limousine |

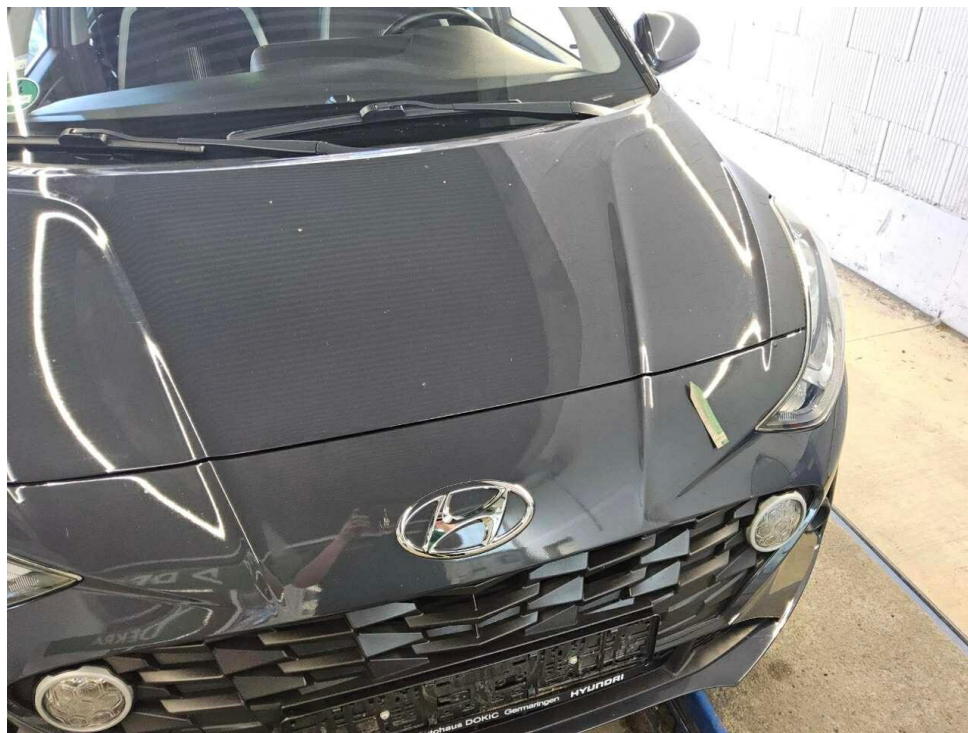
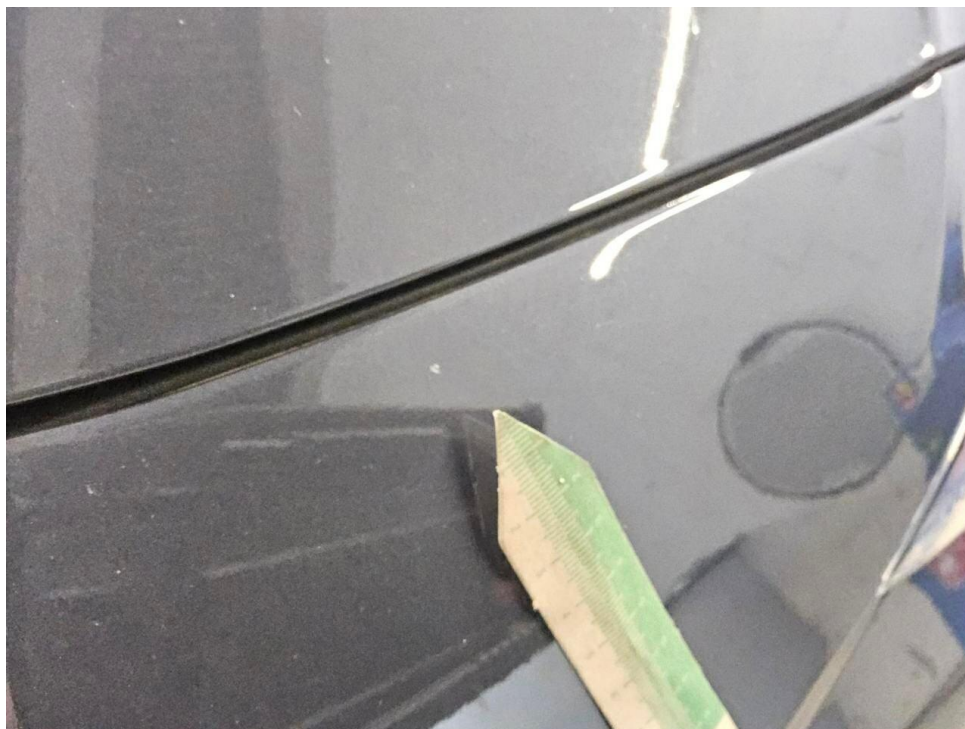
Bild 14 : Stoßfänger vorne Lackierung, Steinschlag, Gebrauchsspur

Bild 15 : Stoßfänger vorne Lackierung, Steinschlag, Gebrauchsspur

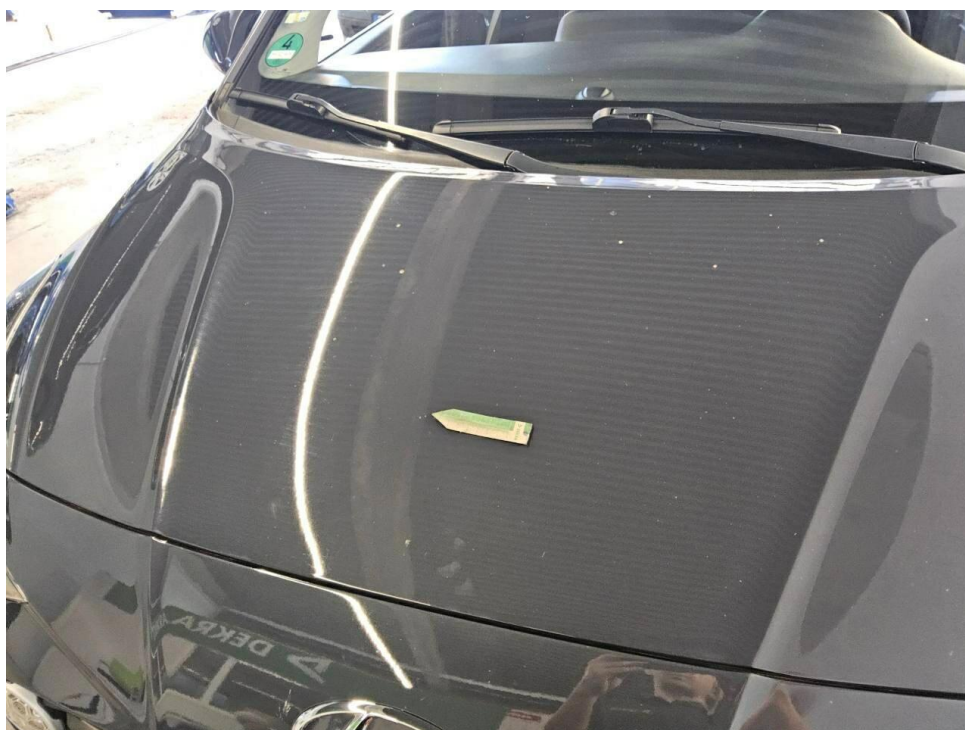
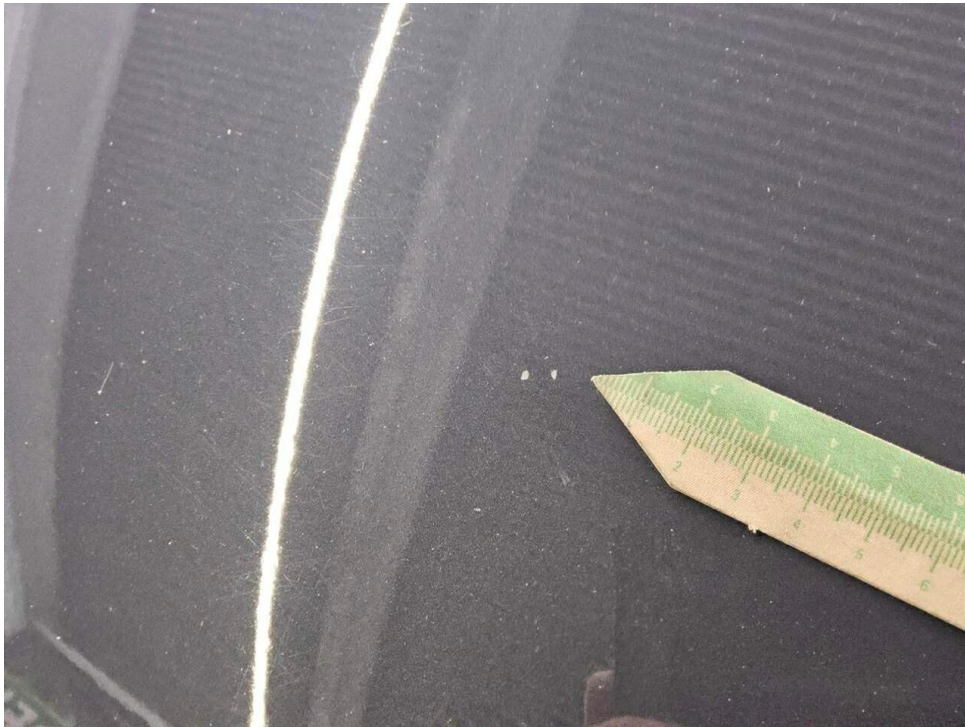
Bild 16 : Motorhaube Lackierung, Steinschlag, Gebrauchsspur

Bild 17 : Motorhaube Lackierung, Steinschlag, Gebrauchsspur

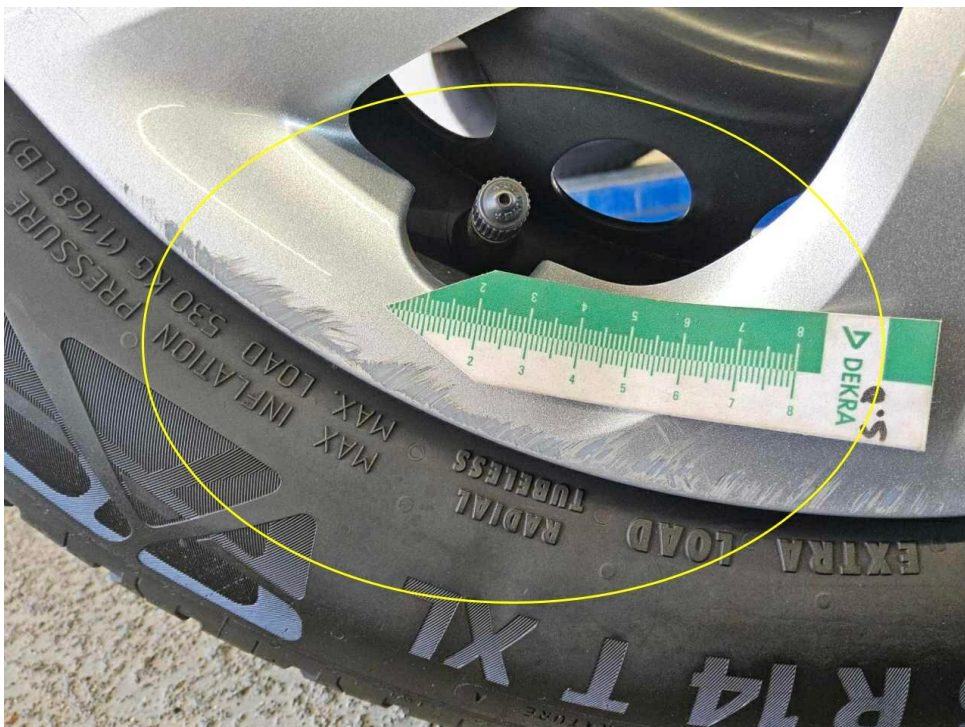
Bild 18 : Radzierblende hinten rechts verschrammt

1. Antennenstab zerrissen, erneuern (Bild 22, 23)
2. Schaden Stoßfänger vorne rechts, lackieren mit Lackaufbau (Bild 24, 25, 26, 27)
3. Spoilerlippe vorne verschrammt, erneuern (Bild 28, 29)
4. Stoßdämpfer hinten rechts undicht, erneuern (Bild 30, 31)
5. Türe hinten links, Scheibe zerkratzt, erneuern (Bild 32, 33)
6. Füllflasche abgelaufen, erneuern (Bild 34)
7. Kofferraumabdeckung, Anschlaggummi fehlt, erneuern (Bild 35, 36, 37)
8. Radzierblende hinten links verschrammt, erneuern (Bild 19)
9. Radzierblende hinten rechts verschrammt, erneuern (Bild 18)
10. Tür hinten links Lackierung, verschrammt, lackieren mit Lackaufbau (Bild 20, 21)

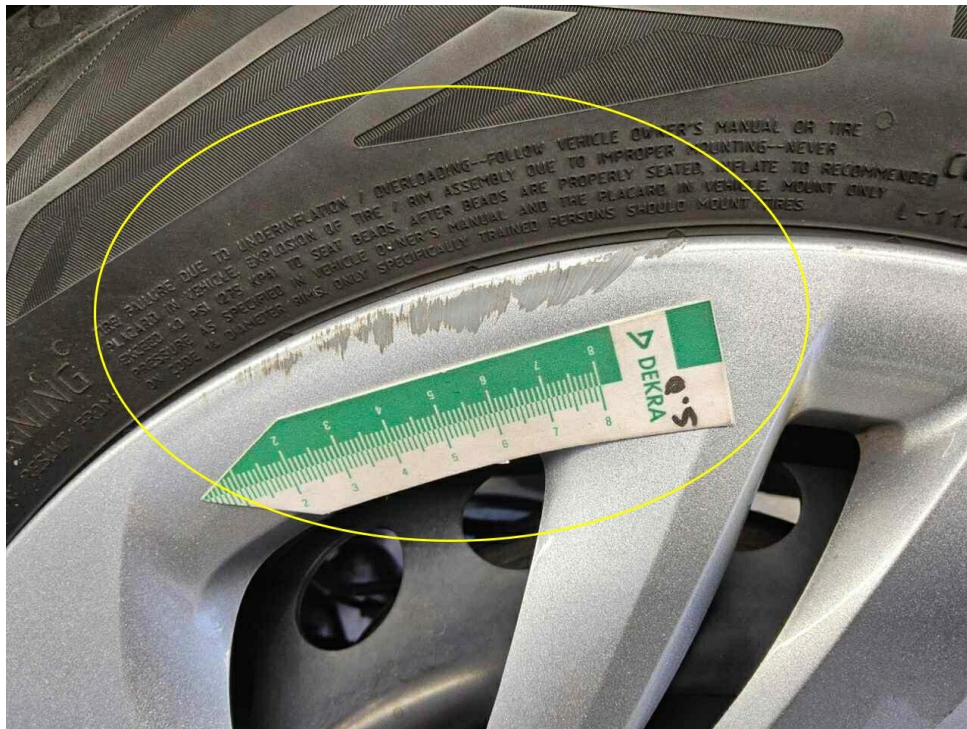
Bild 19 : Radzierblende hinten links verschrammt

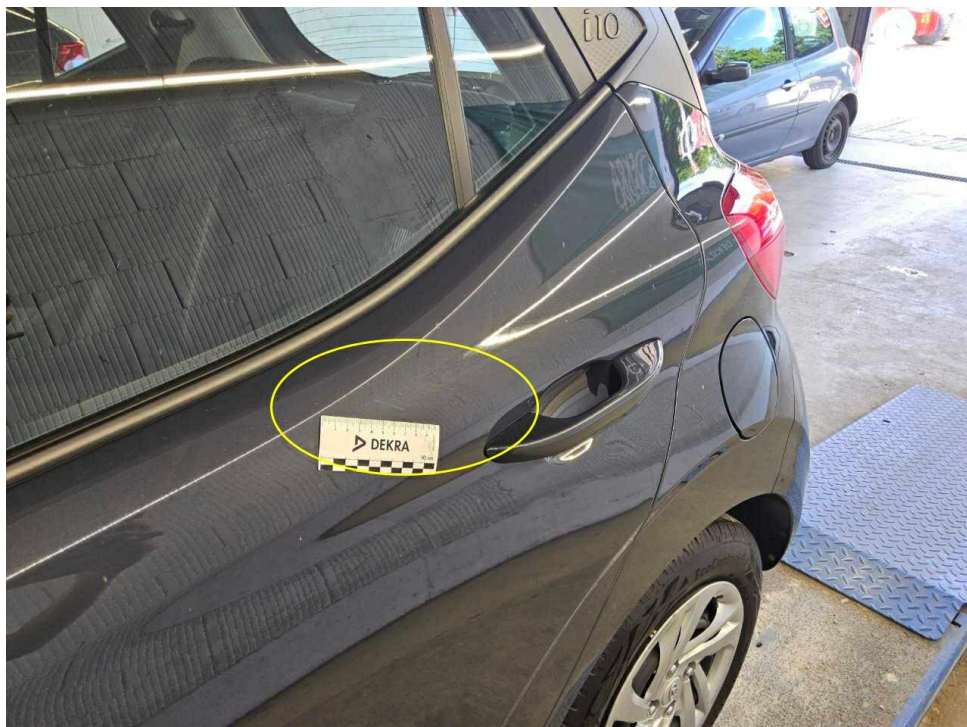
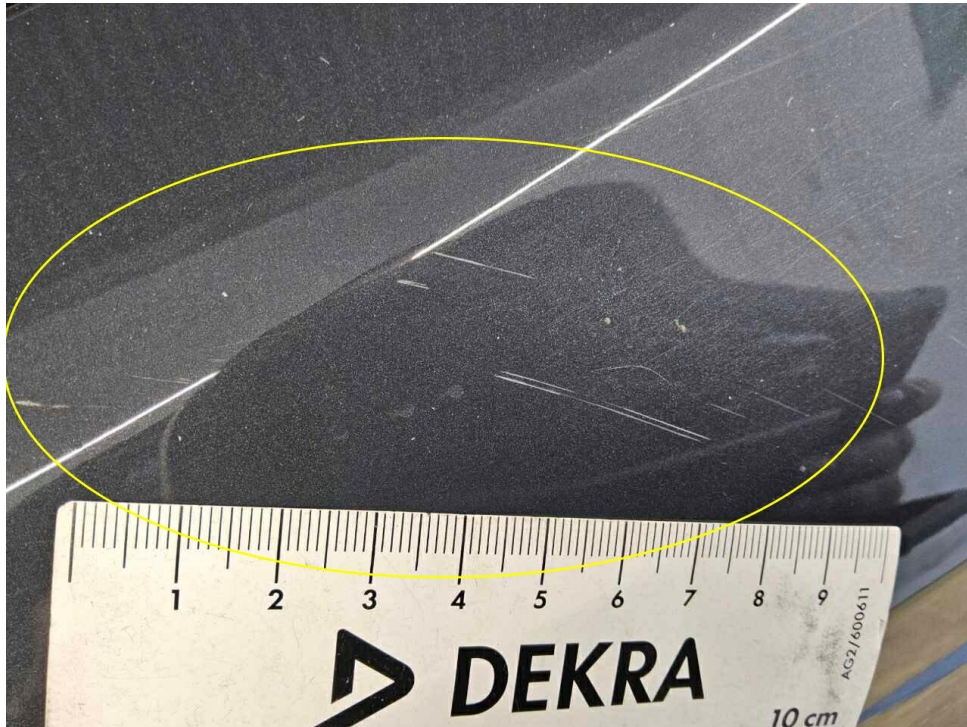
Bild 20 : Tür hinten links Lackierung, verschrammt, lackieren mit Lackaufbau

Bild 21 : Tür hinten links Lackierung, verschrammt, lackieren mit Lackaufbau

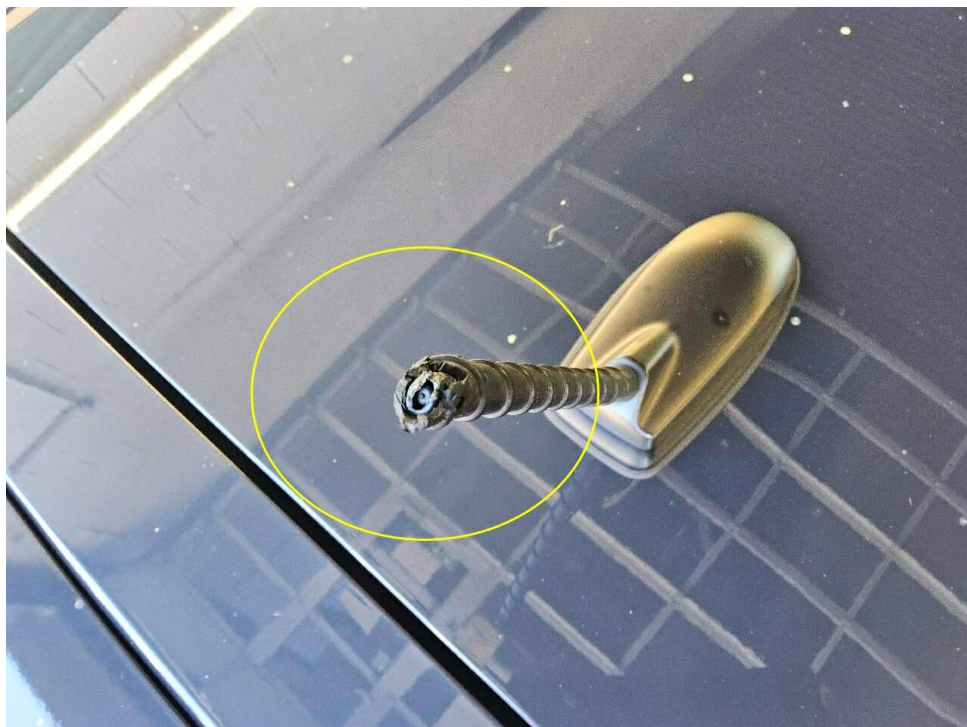
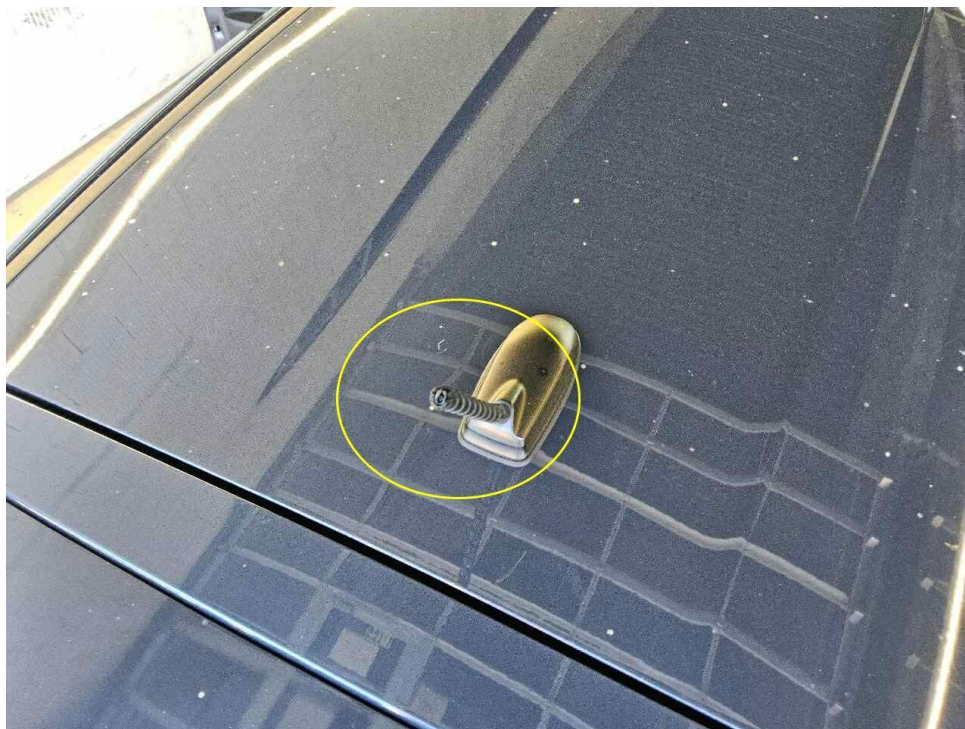
Bild 22 : Antennenstab zerrissen

Bild 23 : Antennenstab zerrissen

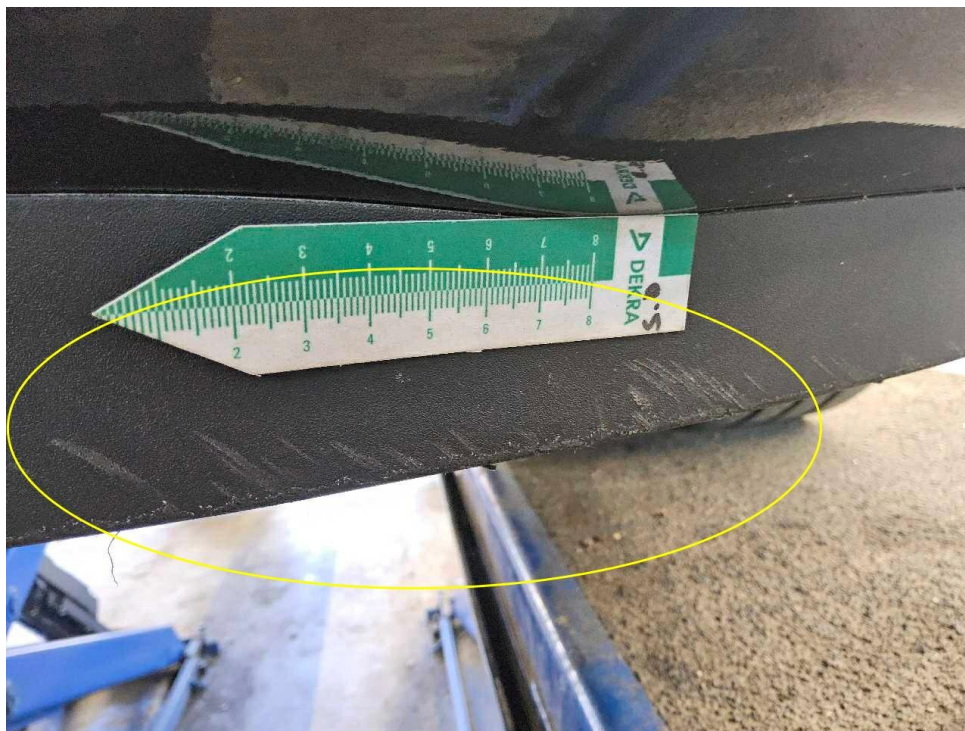
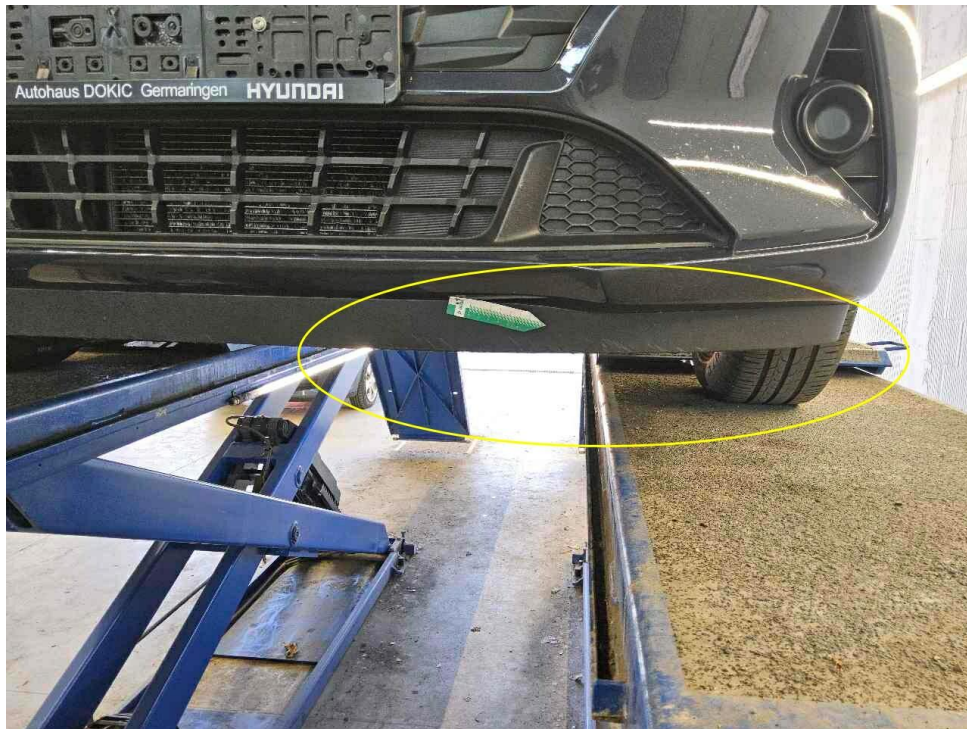
Bild 28 : Spoilerlippe vorne verschrammt

Bild 29 : Spoilerlippe vorne verschrammt

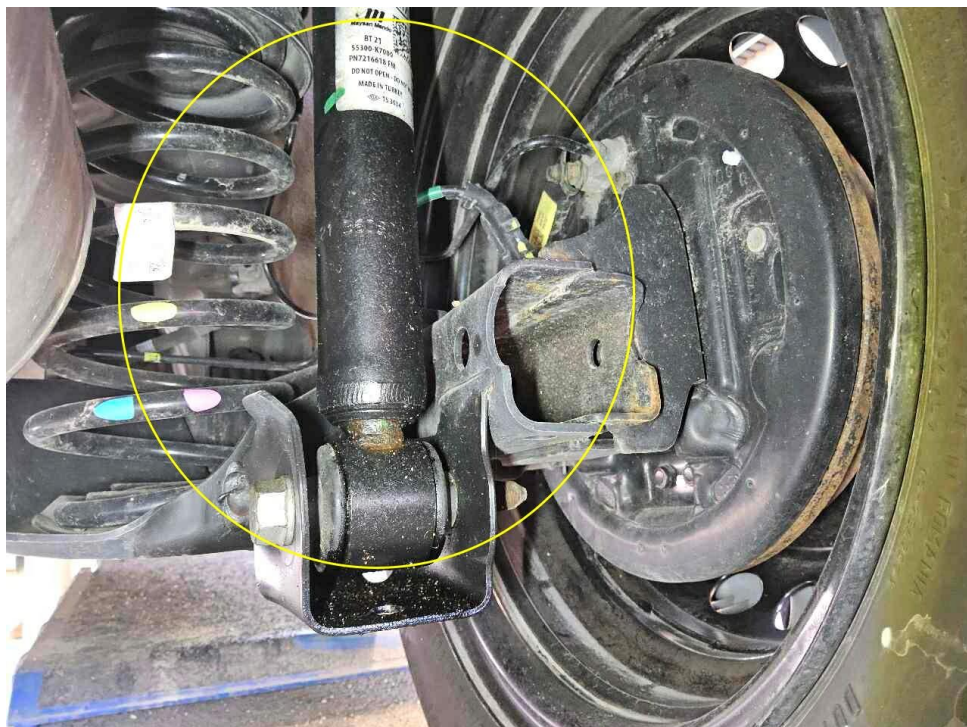
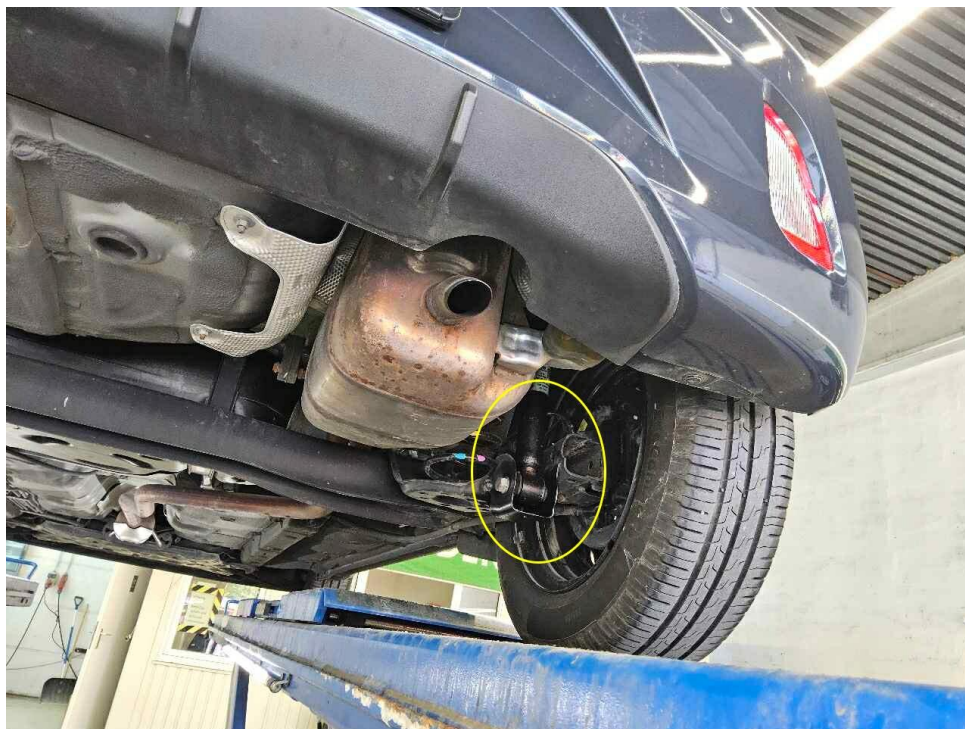
Bild 30 : Stoßdämpfer hinten rechts undicht

Bild 31 : Stoßdämpfer hinten rechts undicht

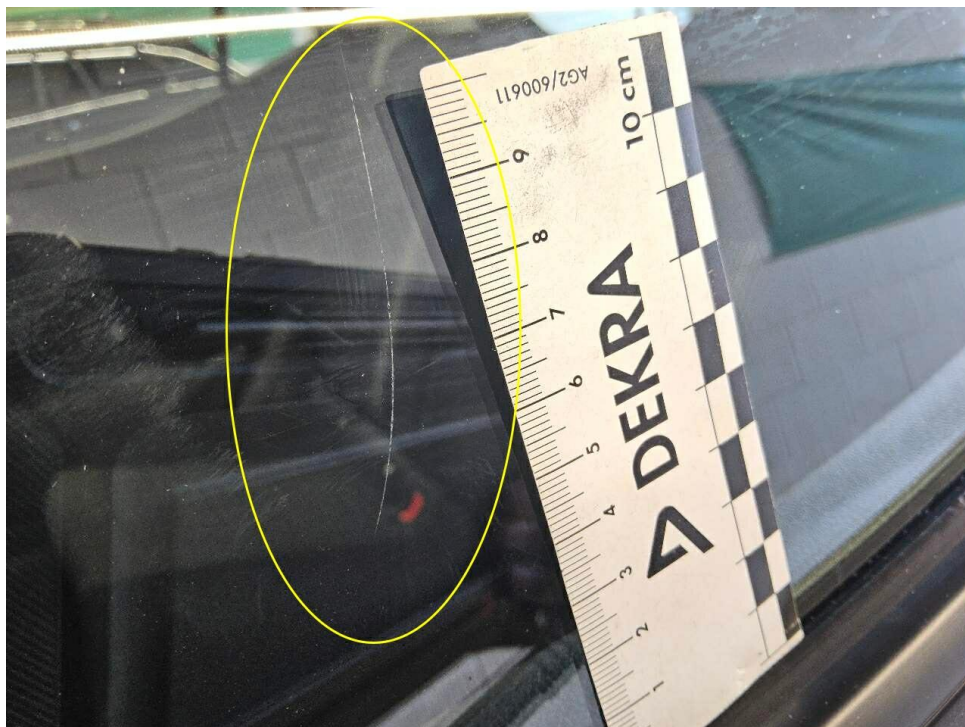
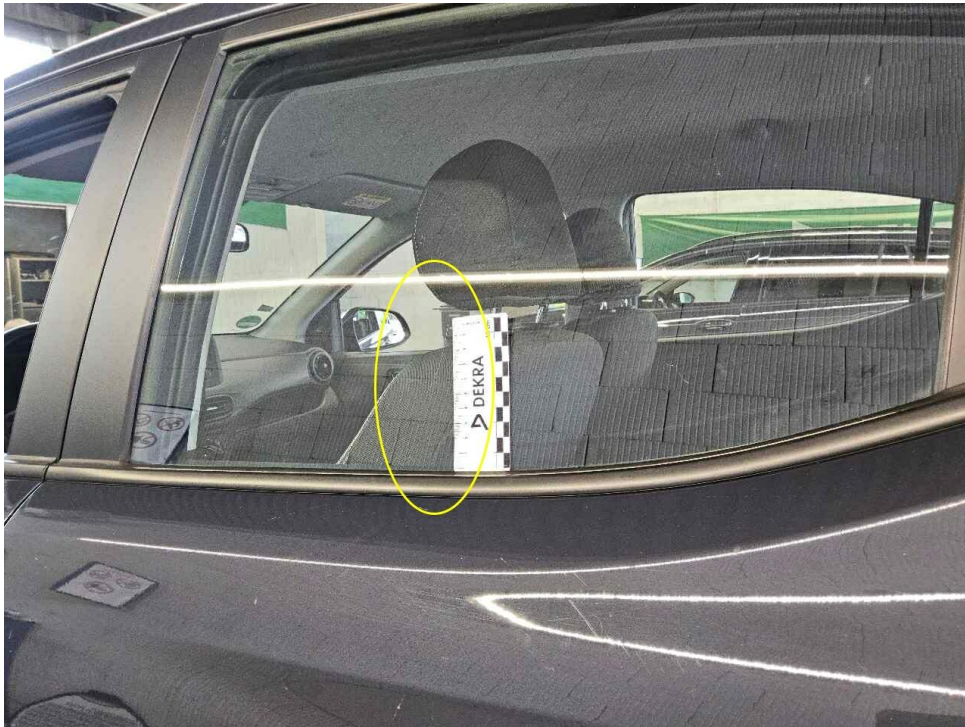
Bild 32 : Türe hinten links, Scheibe zerkratzt

Bild 33 : Türe hinten links, Scheibe zerkratzt

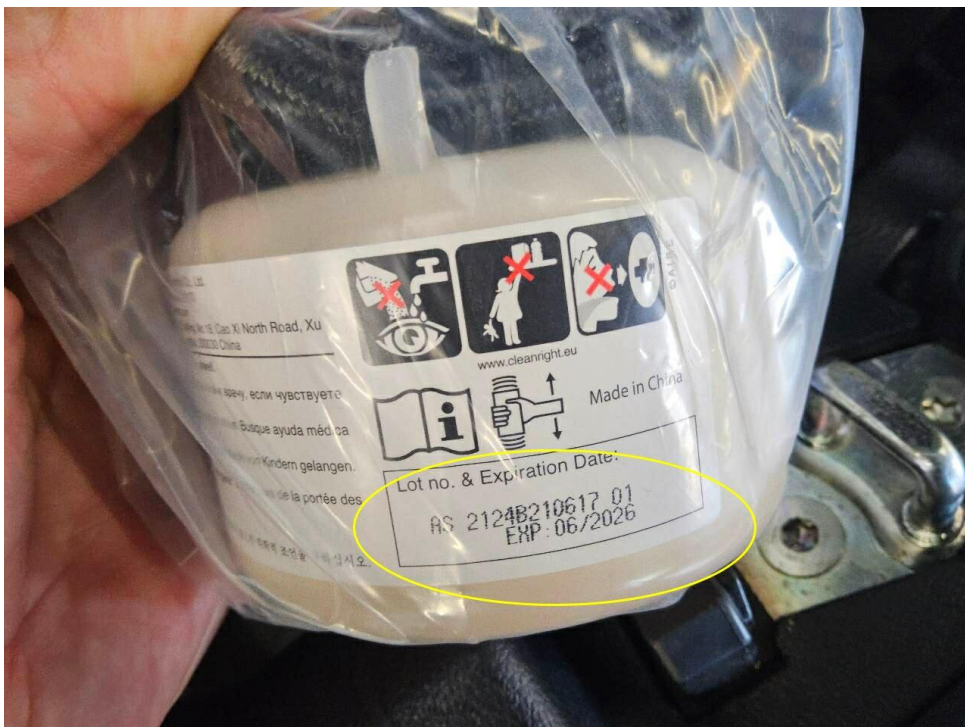
Bild 34 : Füllflasche abgelaufen

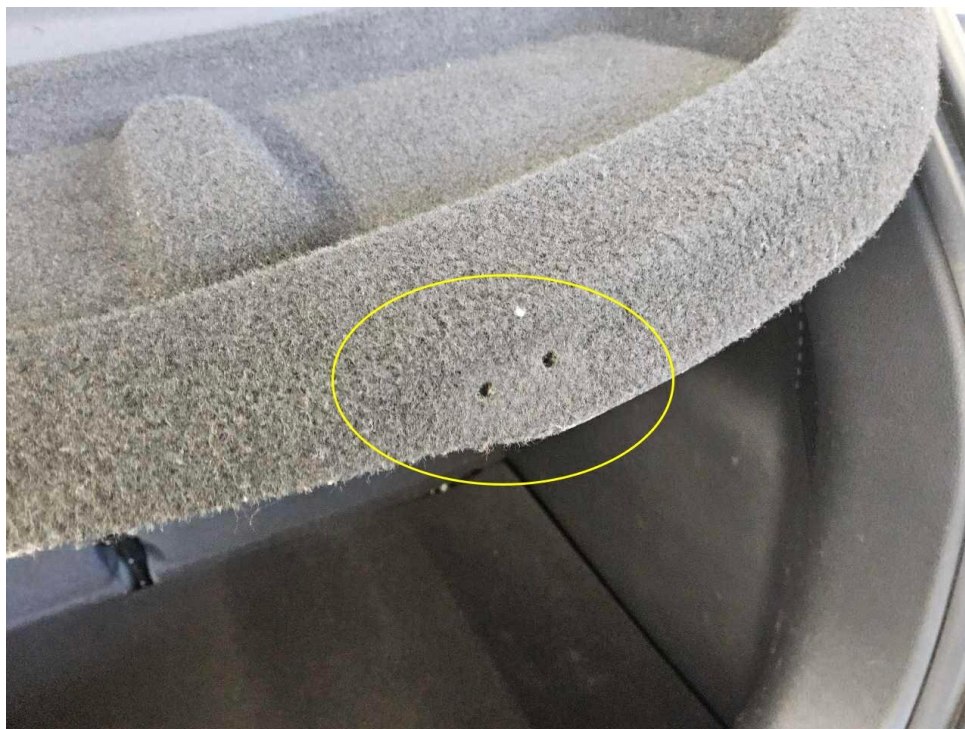
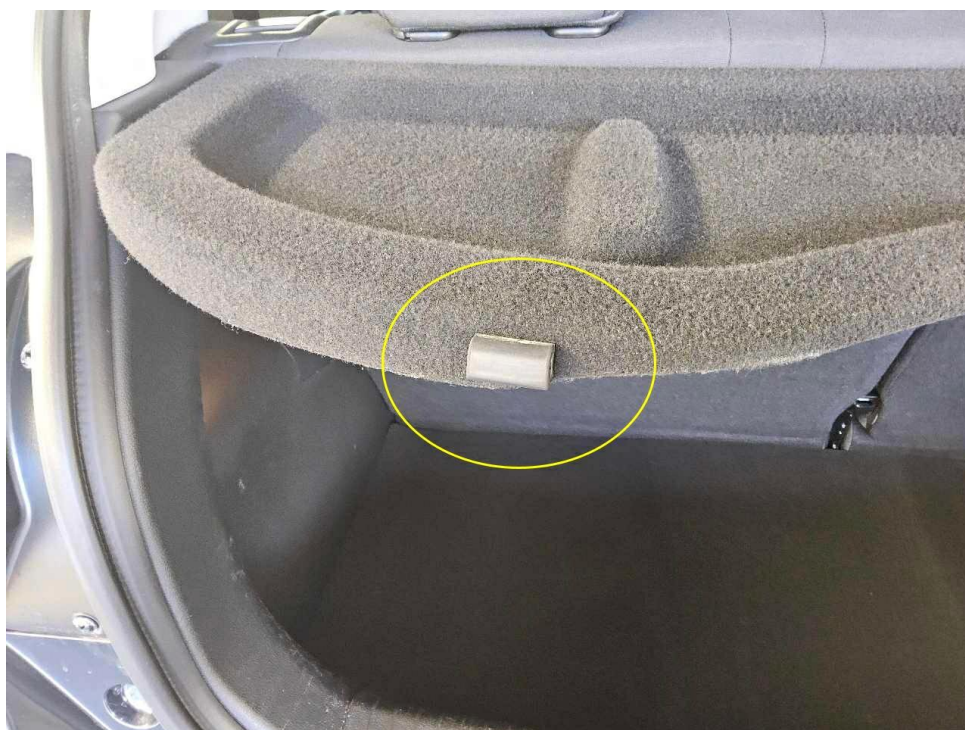
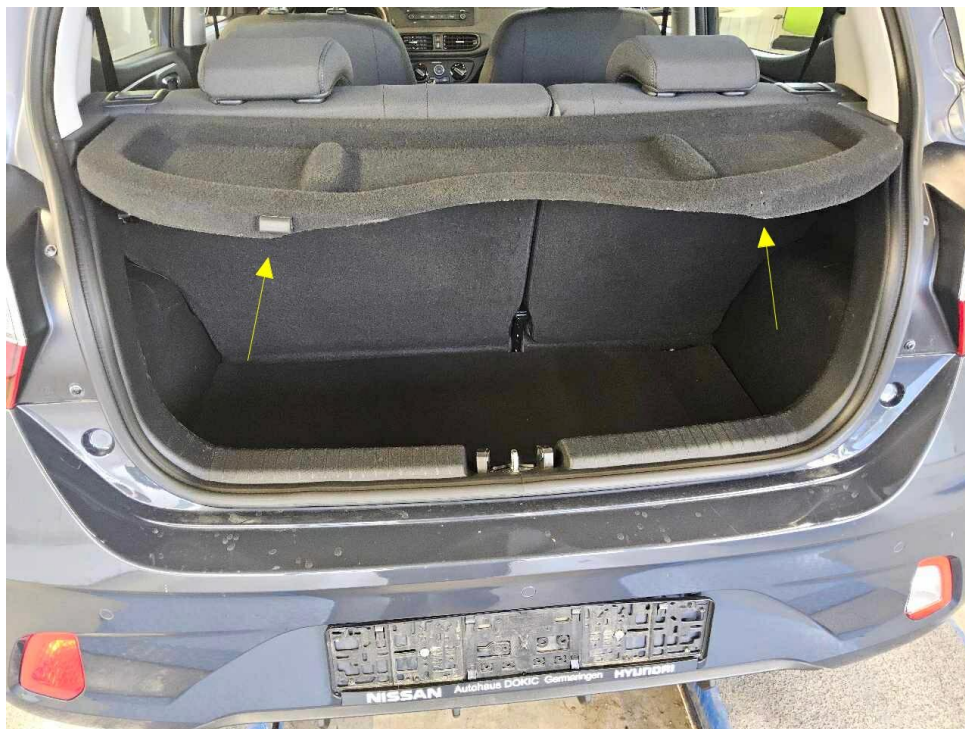
Bild 35 : Kofferraumabdeckung, Anschlaggummi fehlt

Bild 36 : Kofferraumabdeckung, Anschlaggummi fehlt

Bild 37 : Kofferraumabdeckung, Anschlaggummi fehlt
