Zustandsbericht

- Protokoll der Fahrzeugbewertung -

Berichts-Nr: 10279180
vom: 23.03.2026

Auftrags-Nr: 1002365836
Besichtigt am: 23.03.2026 13:29
Berichts-Nr: 10279180
FIN: VSSZZZKJ7RR096675

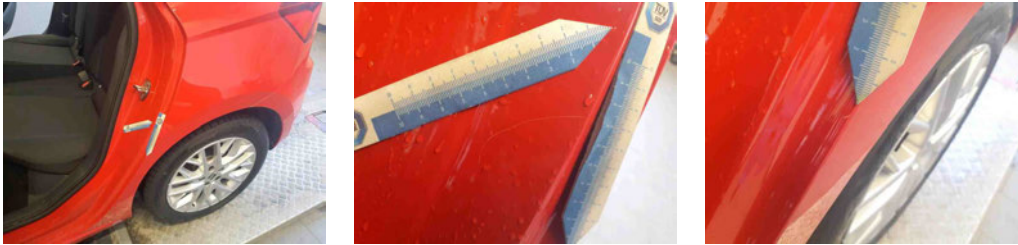
1 - Einstiegsschweller hinten links - Kratzer - Smart Repair

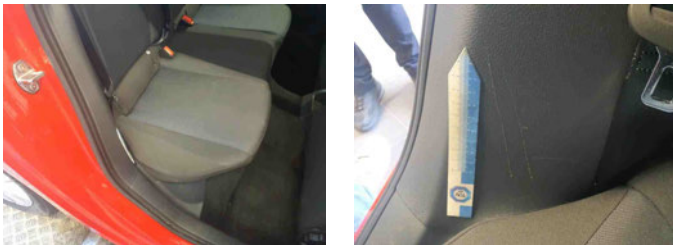
2 - Einstieg Verkleidung hinten rechts - Kratzer - Smart Repair

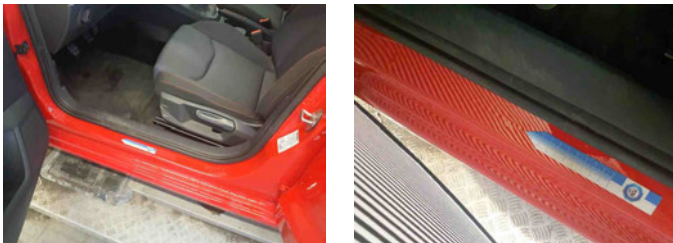
3 - Einstiegsschweller vorne links - Delle(n) - Kaltdrücken

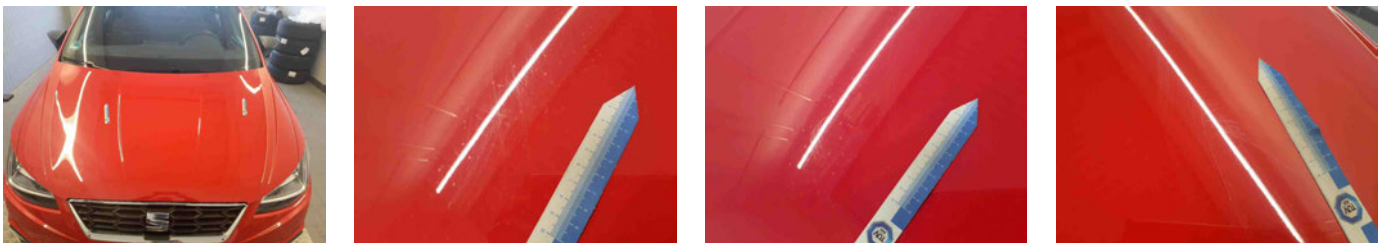
4 - Motorhaube - Kratzer - Polieren

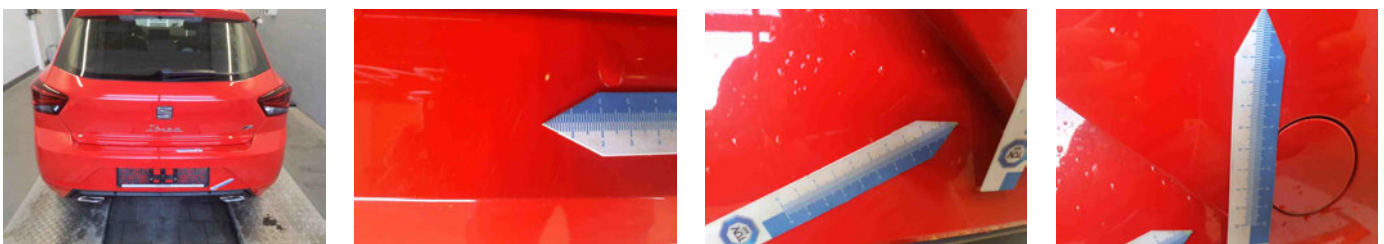
5 - Stoßfänger hinten - Kratzer - Auslegen + Polieren
