## » Übersicht

**Auftrags-Nr:** 1002518617  
**Besichtigt am:** 19.06.2026 15:52  
**Berichts-Nr:** 10840507  
**FIN:** WVVWZZZAW5RU050693

| <b>Hersteller:</b> | Volkswagen |
| <b>Modell:</b> | Polo |

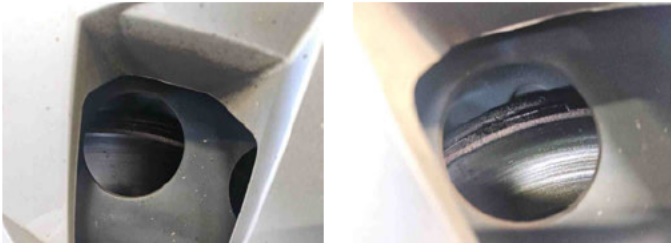
| Nr | Bauteil | Schadensbeschreibung | Reparaturempfehlung |
|---|---|---|---|
| 1 | Bremsscheiben vorne | Verschlissen | Ersetzen |

#### 1 - Bremsscheiben vorne - Verschlissen - Ersetzen

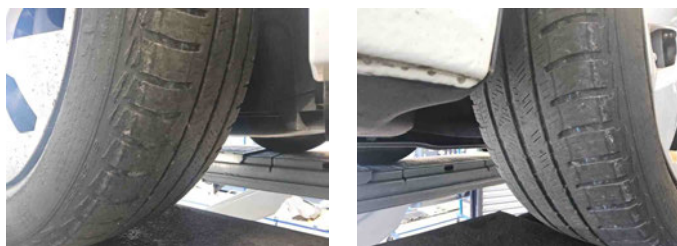
| Hersteller | Ort | Position | Typ | Felge | Dimension | Profiltiefe |
|---|---|---|---|---|---|---|
| Vredestein | Vorne | Rechts | Ganzjahresreifen | Stahl | 185/65 R 15 88 V | 1,0 mm |

| Nr | Bauteil | Schadensbeschreibung | Reparaturempfehlung |
|---|---|---|---|
| 6 | Reifen vorne rechts | Verschlissen | Ersetzen |

## 6 - Reifen vorne rechts - Verschlissen - Ersetzen

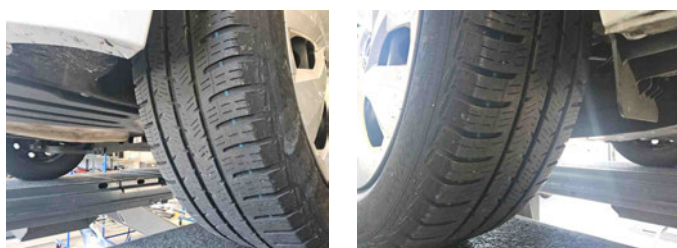
| Hersteller | Ort | Position | Typ | Felge | Dimension | Profiltiefe |
|---|---|---|---|---|---|---|
| Vredestein | Hinten | Rechts | Ganzjahresreifen | Stahl | 185/65 R 15 88 V | 3,0 mm |

| Nr | Bauteil | Schadensbeschreibung | Reparaturempfehlung |
|---|---|---|---|
| 7 | Reifen hinten rechts | Verschlissen | Ersetzen |

## 7 - Reifen hinten rechts - Verschlissen - Ersetzen

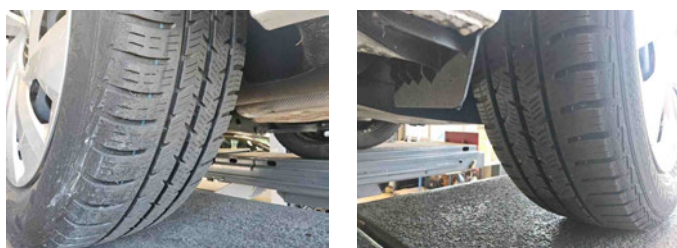
| Hersteller | Ort | Position | Typ | Felge | Dimension | Profiltiefe |
|---|---|---|---|---|---|---|
| Vredestein | Hinten | Links | Ganzjahresreifen | Stahl | 185/65 R 15 88 V | 3,0 mm |

| Nr | Bauteil | Schadensbeschreibung | Reparaturempfehlung |
|---|---|---|---|
| 8 | Reifen hinten links | Verschlissen | Ersetzen |

## 8 - Reifen hinten links - Verschlissen - Ersetzen

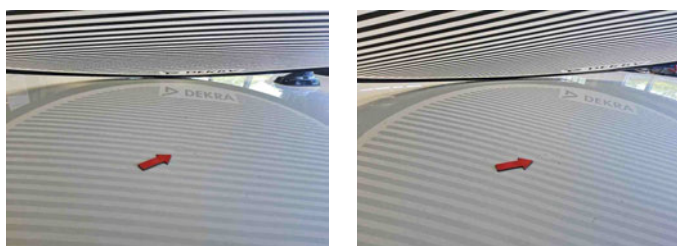
| Nr | Bauteil | Schadensbeschreibung | Reparaturempfehlung |
|---|---|---|---|
| 9 | Dach | Delle(n) | Kaltdrücken |

## 9 - Dach - Delle(n) - Kaltdrücken

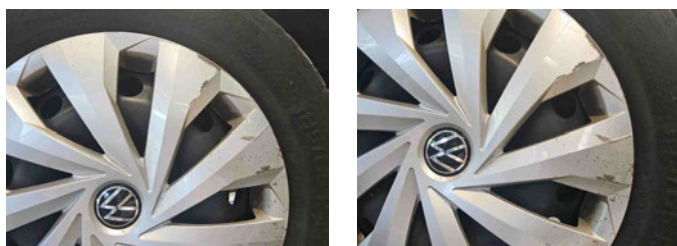
| Nr | Bauteil | Schadensbeschreibung | Reparaturempfehlung |
|---|---|---|---|
| 10 | Radkappe vorne rechts | Kratzer | Ersetzen |

## 10 - Radkappe vorne rechts - Kratzer - Ersetzen
