**Auftrags-Nr:** 1002462973  
**Besichtigt am:** 19.05.2026 14:12  
**Berichts-Nr:** 10631138  
**FIN:** WVGZZZCT1SW060629

# Zustandsbericht

- Protokoll der Fahrzeugbewertung -

Berichts-Nr: 10631138  
vom: 19.05.2026

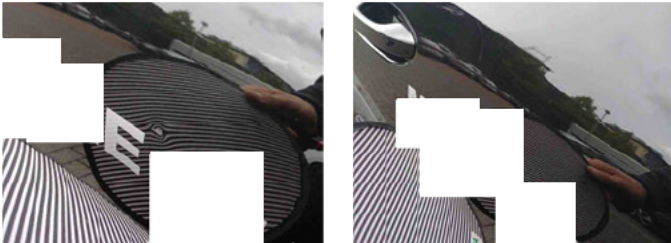
| Nr | Bauteil | Schadensbeschreibung | Reparaturempfehlung |
|---|---|---|---|
| 1 | Tür hinten rechts | Delle(n) und Kratzer | Instandsetzen + lackieren |

1 - Tür hinten rechts - Delle(n) und Kratzer - Instandsetzen + lackieren

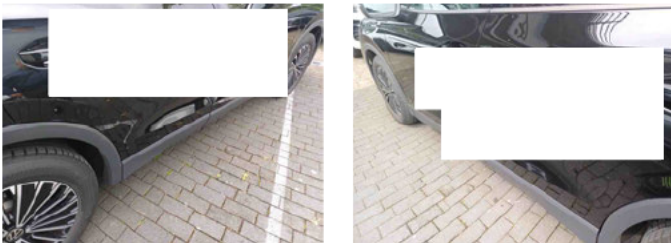
| Nr | Bauteil | Schadensbeschreibung | Reparaturempfehlung |
|---|---|---|---|
| 3 | Karosserie | Beklebt / beschriftet | Beschriftung entfernen |

3 - Karosserie - Beklebt / beschriftet - Beschriftung entfernen

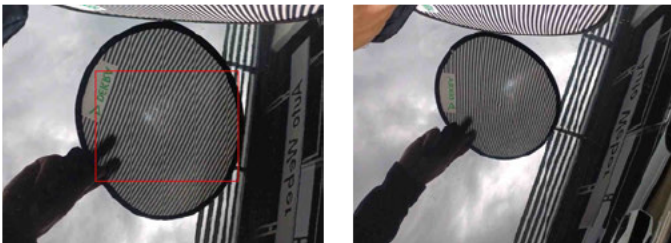
| Nr | Bauteil | Schadensbeschreibung | Reparaturempfehlung |
|---|---|---|---|
| 4 | Motorhaube | Delle(n) | Kaltdrücken |

4 - Motorhaube - Delle(n) - Kaltdrücken

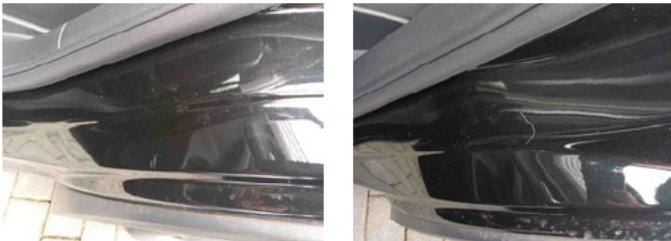
| Nr | Bauteil | Schadensbeschreibung | Reparaturempfehlung |
|---|---|---|---|
| 1 | Einstiegsschweller hinten links | Kratzer | Akzeptabel (Gebrauchsspur) |

1 - Einstiegsschweller hinten links - Kratzer - Akzeptabel (Gebrauchsspur)
