Zustandsbericht

Kunde :	Allane SE HCBE	Amtl. Kennzeichen :	HVL-SI 89E
Berichtsnummer :	000000923473-DE926		
Referenznummer:	31183928

Kia EV6 (CV)(2021->) GT-Line 2WD

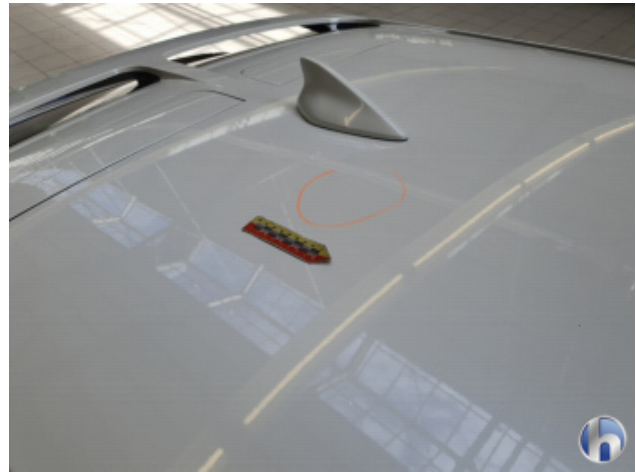
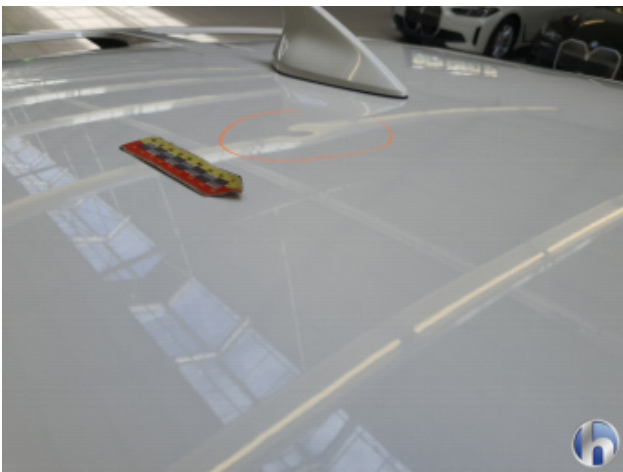
Karosserie außen		
	Bauteil	Schaden	Rep.-Art
1.	Dach	1 Delle	Sanft Instandsetzen

1. Dach
1 Delle - Sanft Instandsetzen
