## Fahrzeugbeschreibung

**Fahrzeug:** **MERCEDES GLC GLC 220 d 4MATIC Autom. Sports Utility Vehicle 5-türig 1950 ccm 194 PS / 143 KW Diesel Automatik**

## Zustandsbericht

**Protokollnummer: 35417627**

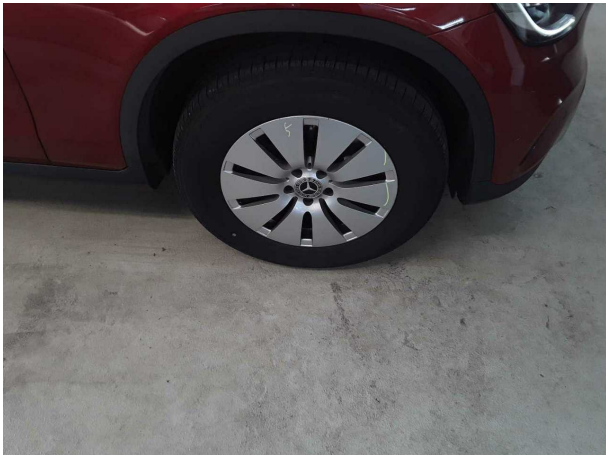
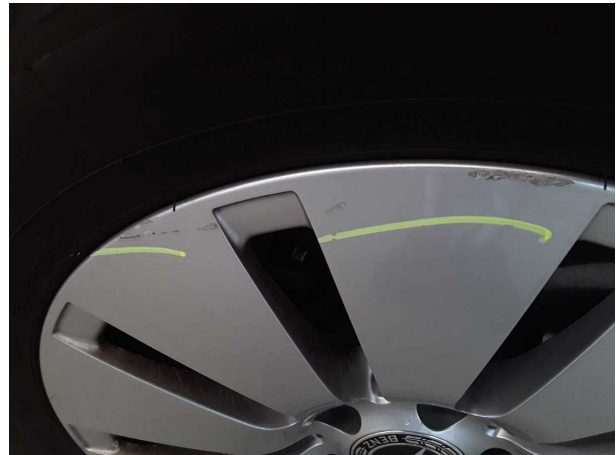
| Nr. | Bauteilgruppe | Beschreibung |
|---|---|---|
| 2 | Rad/Reifen | Leichtmetallfelge vorn rechts - verkratzt / verschürft - Wertminderung |

**Beschädigung #2:** Rad/Reifen: Leichtmetallfelge vorn rechts - verkratzt / verschürft - Wertminderung

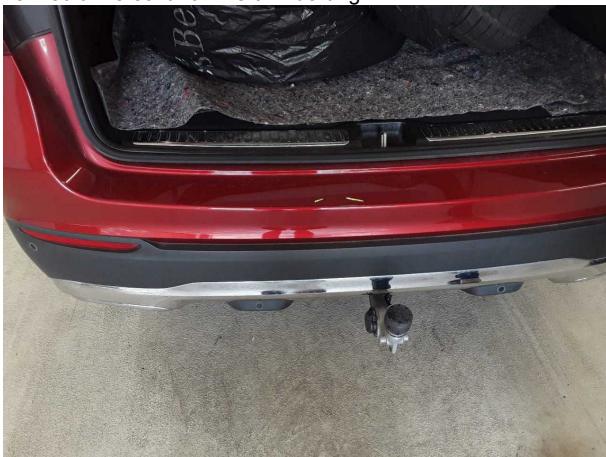
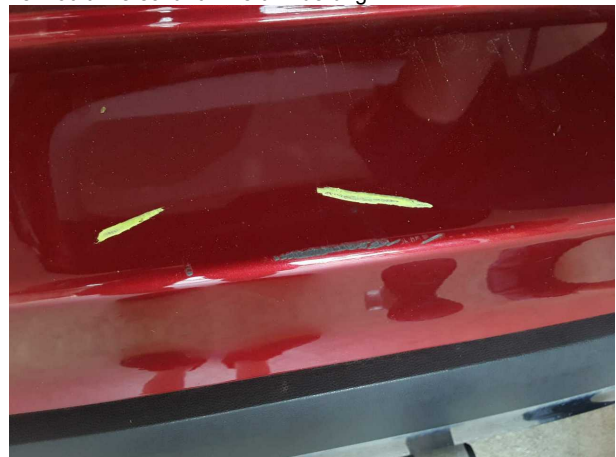
| Nr. | Bauteilgruppe | Beschreibung |
|---|---|---|
| 4 | Stoßfänger hinten | Stoßfänger hinten - verkratzt / verschürft - instandsetzen und lackieren |

**Beschädigung #4:** Stossfänger hinten: Stossfänger hinten - verkratzt / verschürft - instandsetzen und lackieren

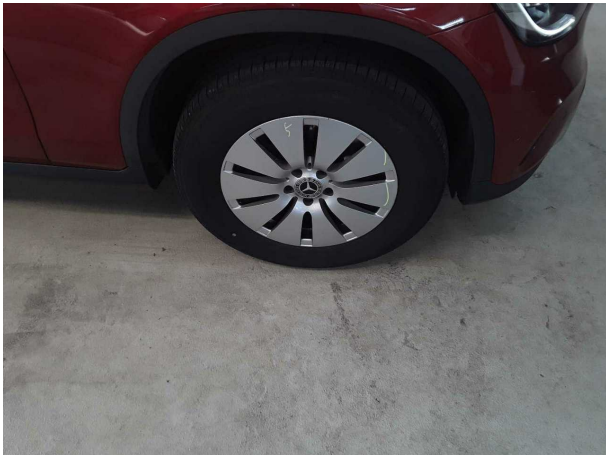
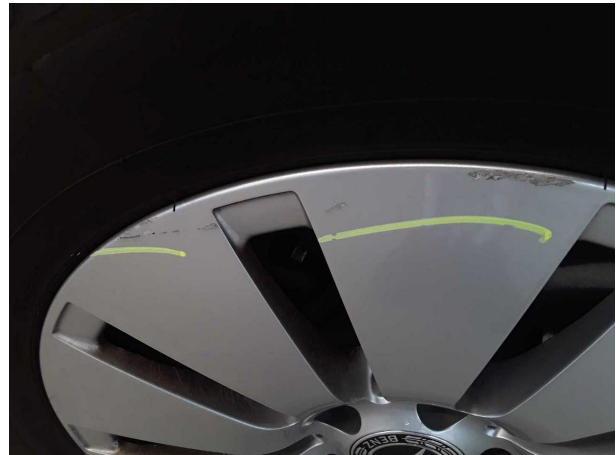
| No. | Component group | Description |
|---|---|---|
| 2 | Wheel / tyres | Alloy rim - front right side - Scratched - Loss in value |

**Damage #2:** Wheel / tyres: Alloy rim - front right side - Scratched - Loss in value

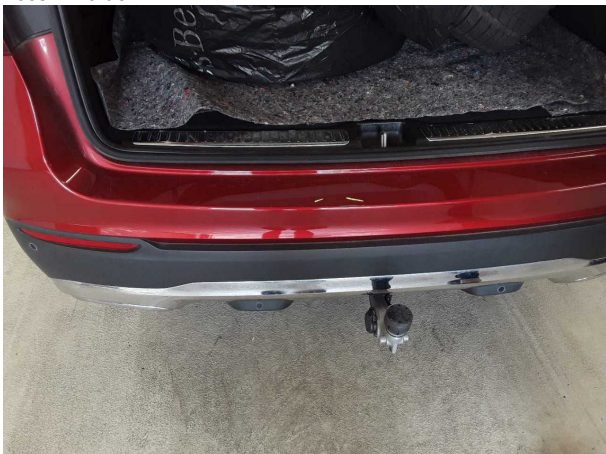
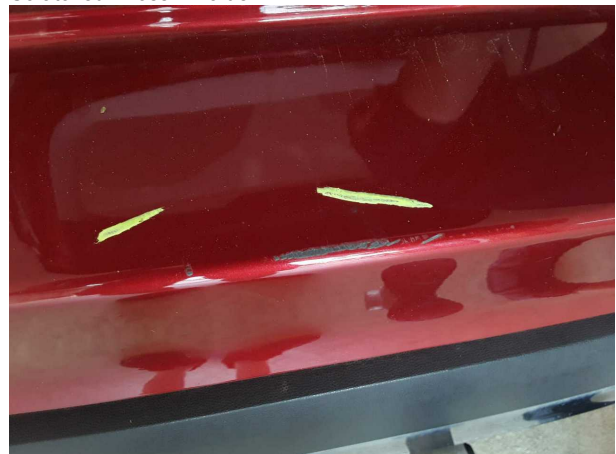
| No. | Component group | Description |
|---|---|---|
| 4 | Rear bumper | Rear bumper - Scratched - Repair and paint |

**Damage #4:** Rear bumper: Rear bumper - Scratched - Repair and paint

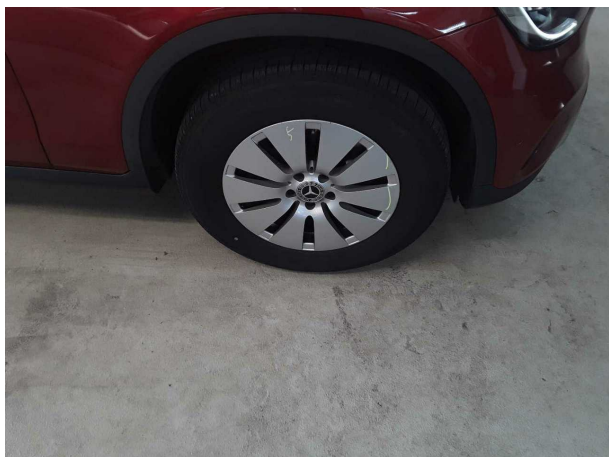
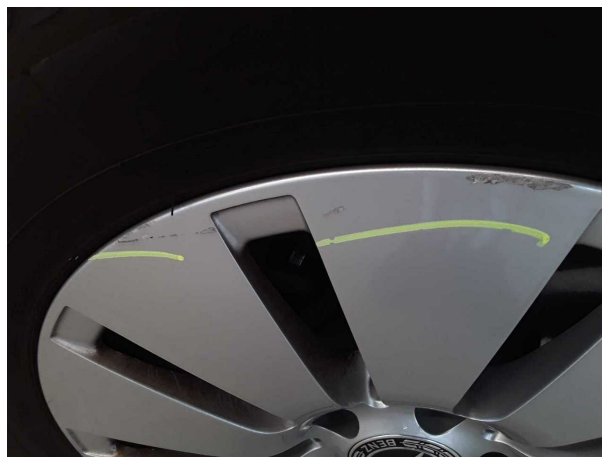
| N° | Groupe de pièces | Description |
|---|---|---|
| 2 | Roue / Pneumatiques | Jante alliage avant droite - Erafilé - Diminution de valeur |

**Dommage #2:** Roue / Pneumatiques: Jante alliage avant droite - Eraflé - Diminution de valeur

**Dommage #2:** Roue / Pneumatiques: Jante alliage avant droi... - Eraflé - Diminution de valeur

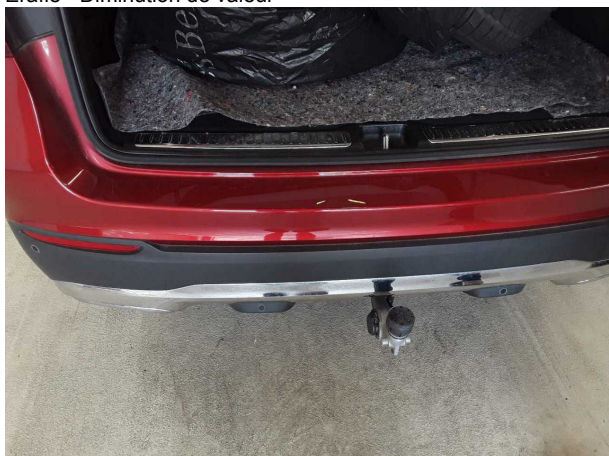
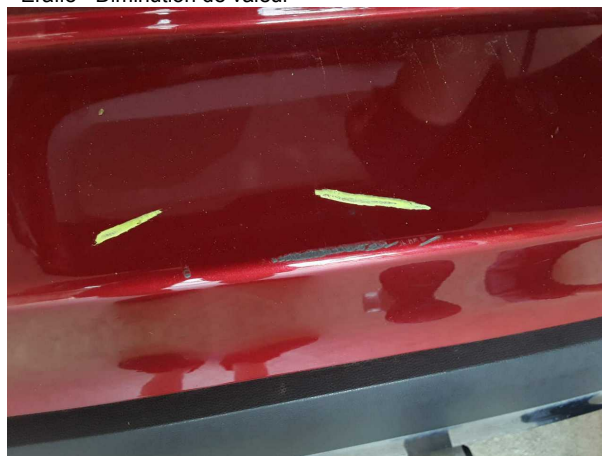
| N° | Groupe de pièces | Description |
|---|---|---|
| 4 | Pare-chocs arrière | Pare-chocs arrière - Erafilé - Réparer et repeindre |

**Dommage #4:** Pare-chocs arrière: Pare-chocs arrière - Eraflé - Réparer et repeindre
