Zustandsbericht/Minderwertgutachten-Leasing

Mobility Concept GmbH, Grünwalder Weg 34, 82041 Oberhaching
16.06.2026

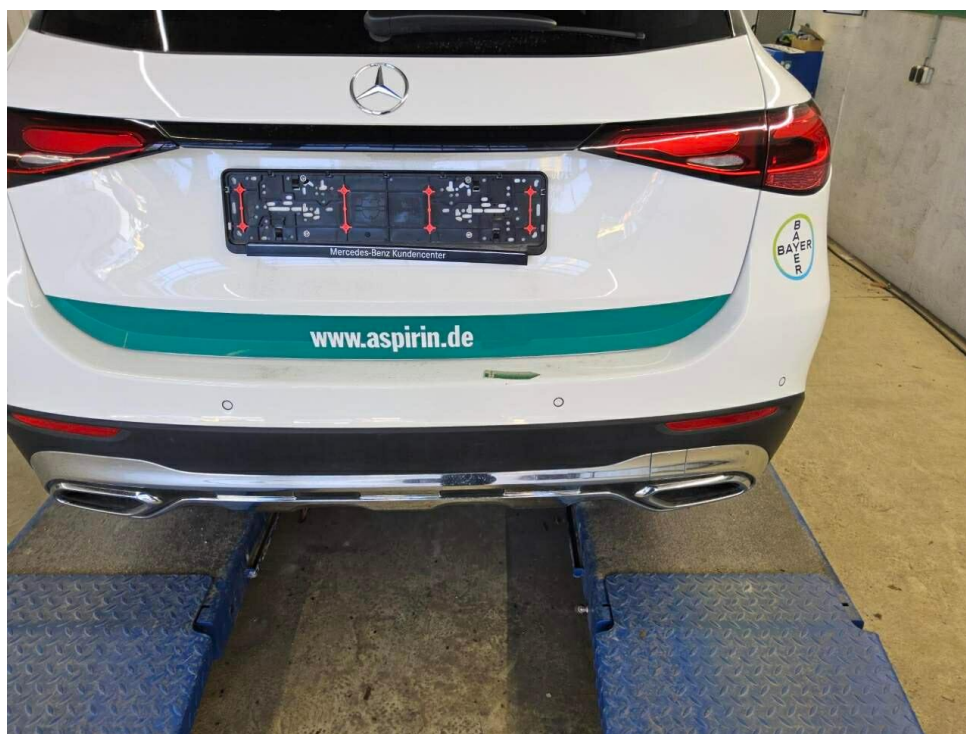
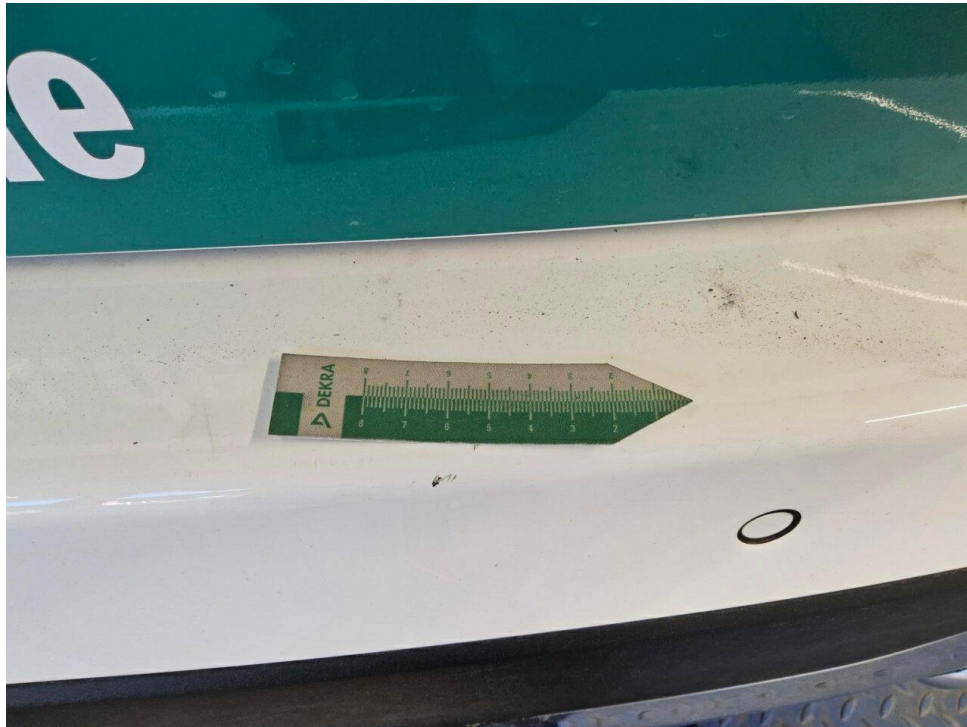
Bild 14 : Stoßfänger hinten Lackierung, zerkratzt, Gebrauchsspur

Bild 15 : Stoßfänger hinten Lackierung, zerkratzt, Gebrauchsspur

Stoßfänger vorne Lackierung, Steinschlag, Gebrauchsspur (Bild 16, 17)
Stoßfänger hinten Lackierung, zerkratzt, Gebrauchsspur (Bild 14, 15)

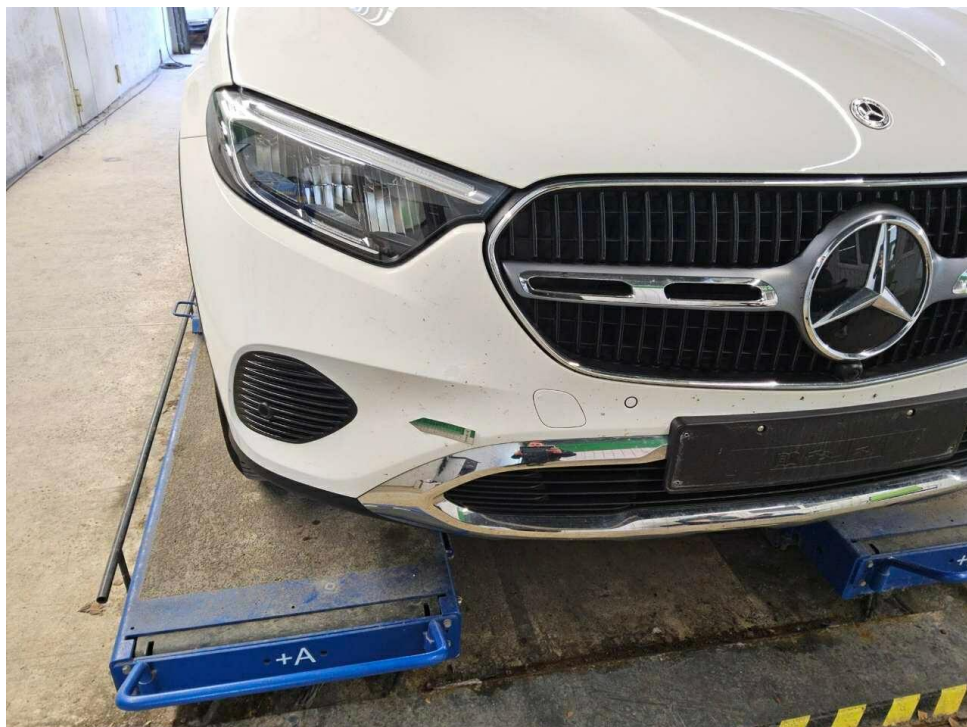
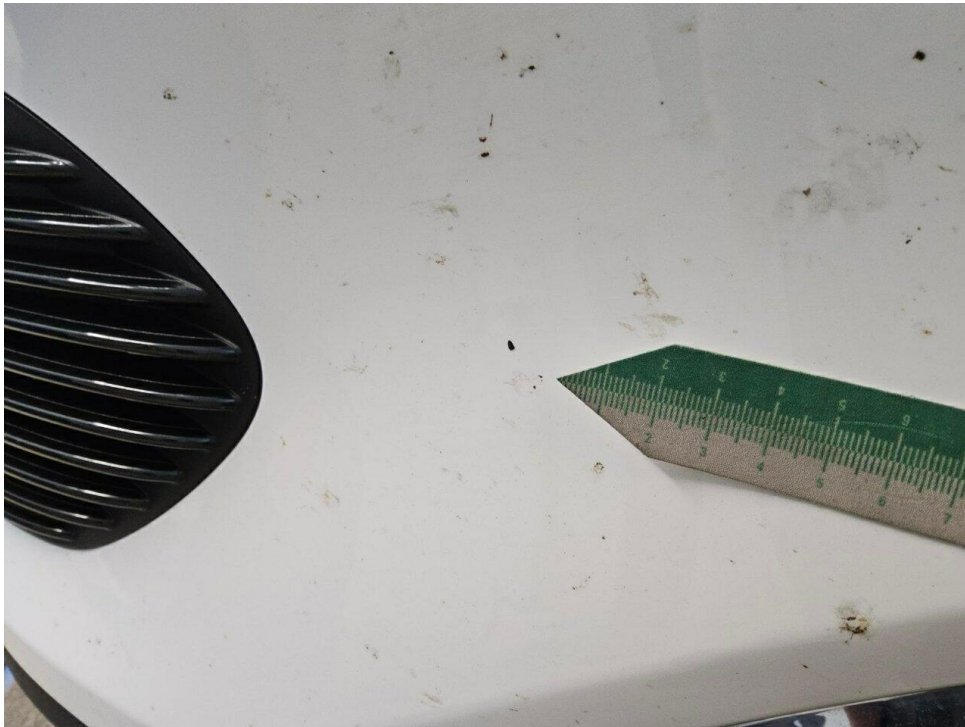
Bild 16 : Stoßfänger vorne Lackierung, Steinschlag, Gebrauchsspur

Bild 17 : Stoßfänger vorne Lackierung, Steinschlag, Gebrauchsspur

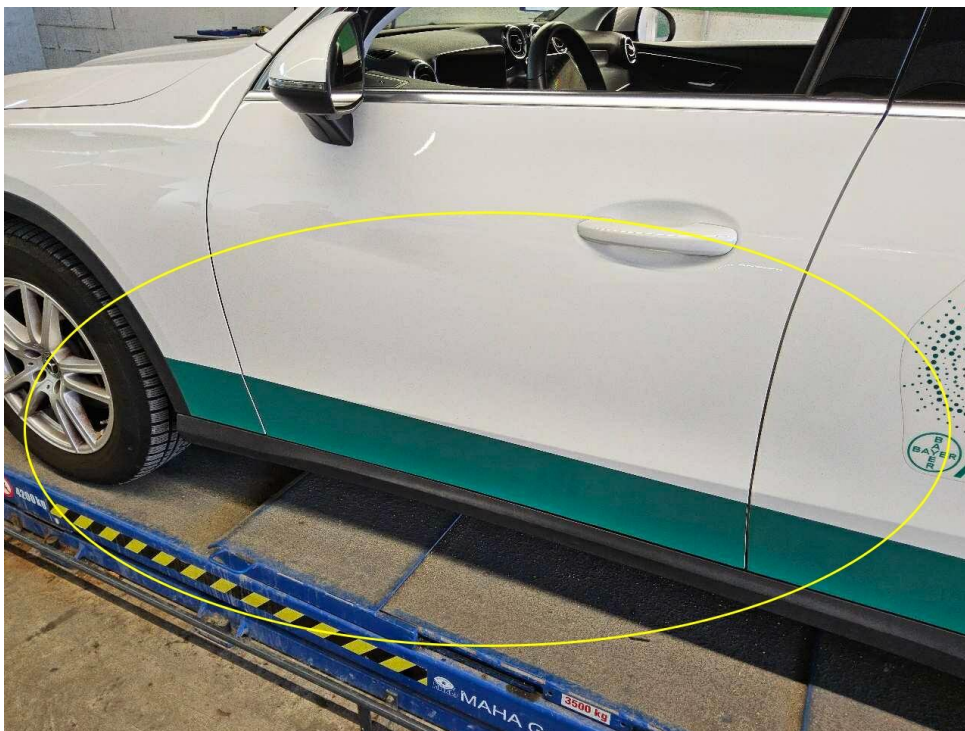
Bild 18 : Türe vorne links, Folie entfernen
Kotflügel vorne links und rechts, Folie entfernen

1. Kotflügel vorne links und rechts, Folie entfernen, reinigen (Bild 18)
2. Türen vorne links und rechts, Folie entfernen, reinigen
3. Türen hinten links und rechts Folie und Beschriftung entfernen, reinigen (Bild 19)
4. Stoßfänger hinten, Beschriftung entfernen, reinigen (Bild 20)
5. Heckklappe Beschriftung entfernen, reinigen (Bild 20)

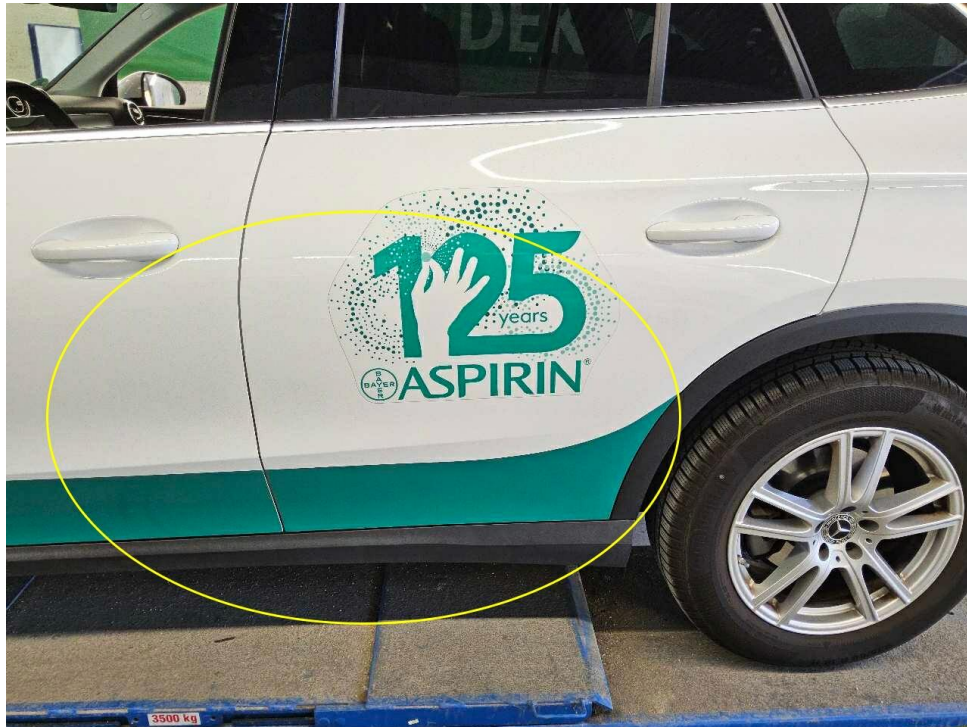
Bild 19 : Türe hinten links und rechts Folie und Beschriftung entfernen

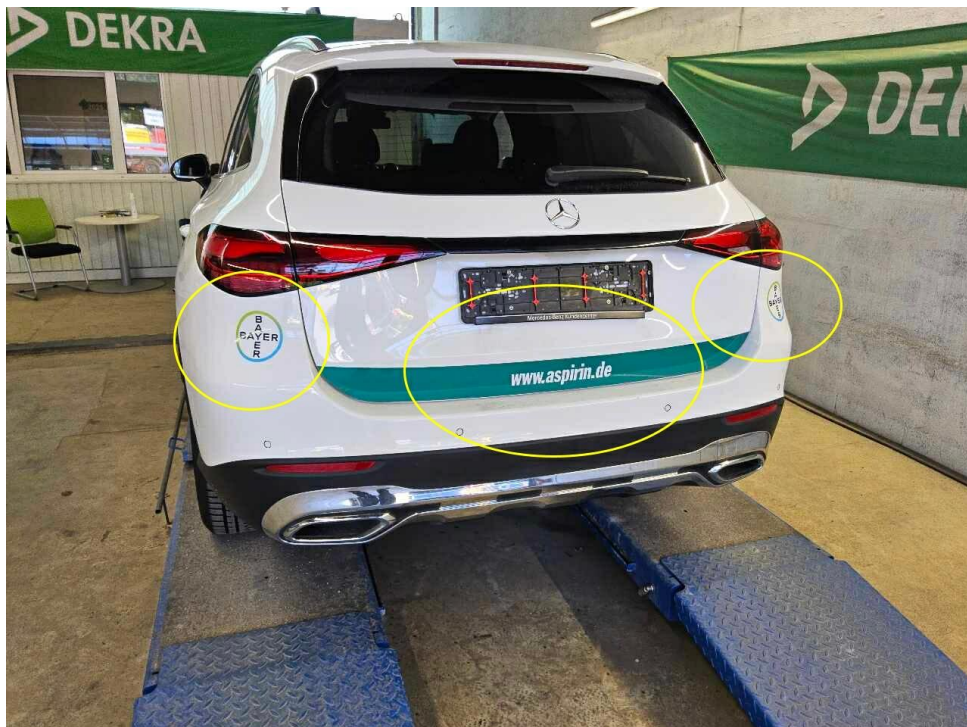
Bild 20 : Stoßfänger hinten, Beschriftung entfernen
Heckklappe Beschriftung entfernen
