**VR3FRHNS0RY576676**

## Zustandsbericht

**TÜV SÜD Auto Service GmbH**  
Römeräcker 1  
76351 Linkenheim - Hochstetten

Inspection date: 29 Apr 2026  
**Protocol number:** 45221623  
Delivery date: 29 Apr 2026

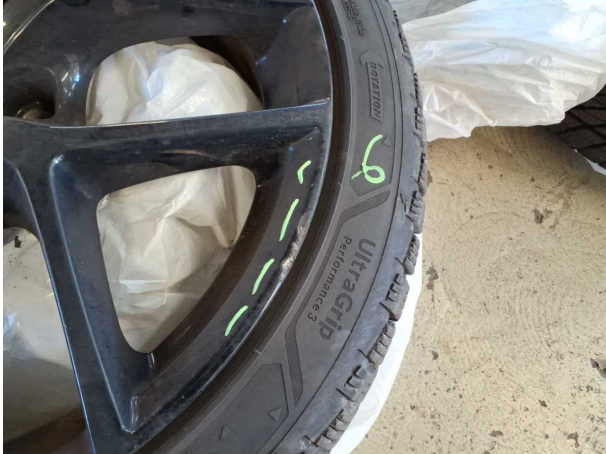
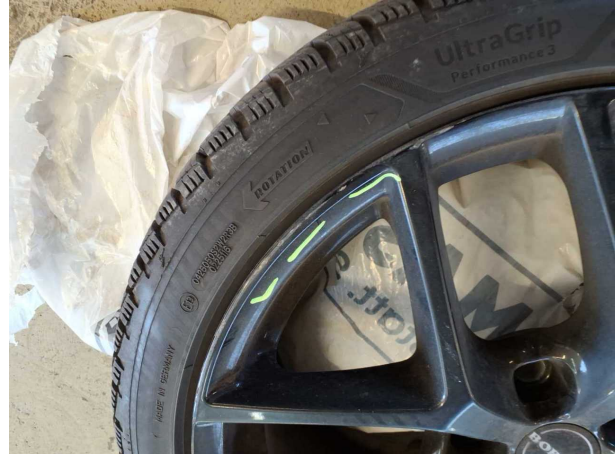
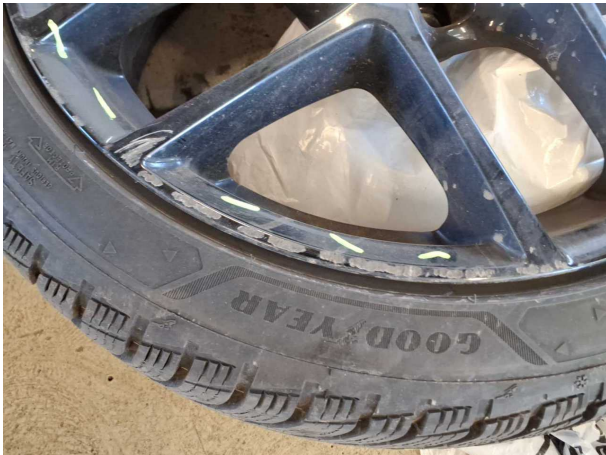
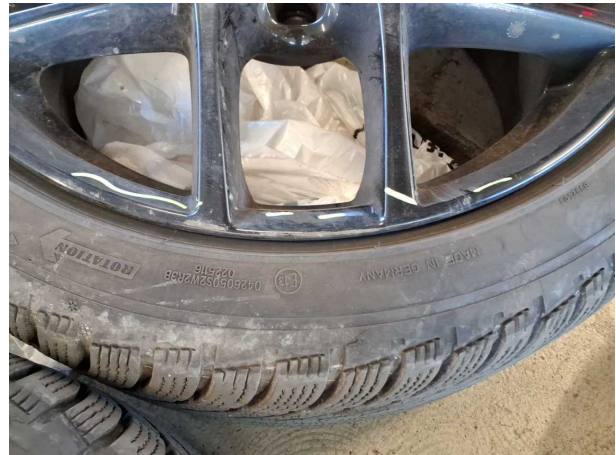
No.	Component group	Description
1	2nd wheel set	Alloy rim set - complete - Scratched - No deduction
2	Wheel / tyres	Alloy rim - front right side - Scratched - Loss in value
3	Wheel / tyres	Tyre - front right side - Damaged - Replace
4	Rear bumper	Spoiler - Scratched - Replace

**Damage #1:** 2nd wheel set: Alloy rim set - complete - Scratched - No deduction

**Damage #1:** 2nd wheel set: Alloy rim set - complete - Scratch... - No deduction

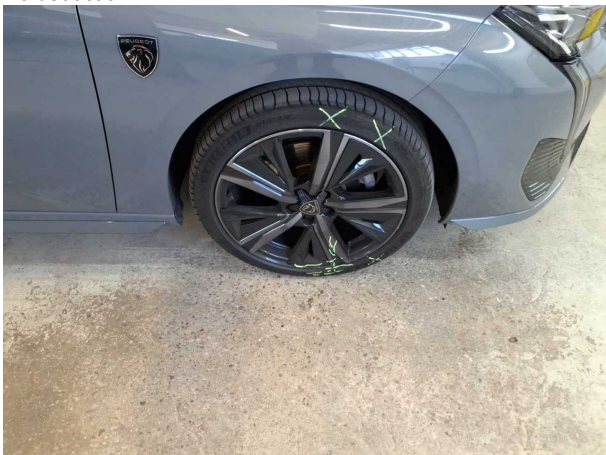
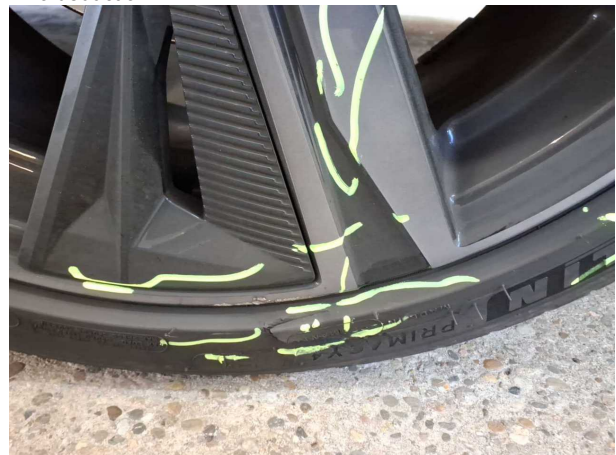
**Damage #2:** Wheel / tyres: Alloy rim - front right side - Scratched - Loss in value

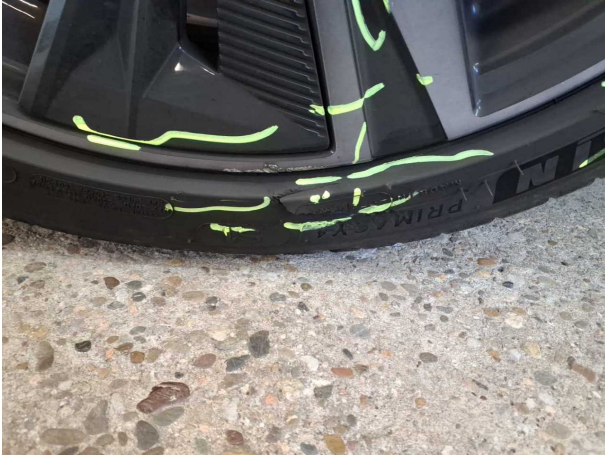
Axle	Tyre size	Manufacturer	Type of tyre	Tread depth	Roadworthy	Permissibility
1	225/40 R18 92Y	Michelin	Summer tyres	5mm - 5mm	Not o.k.	
2	225/40 R18 92Y	Michelin	Summer tyres	6mm - 6mm	o.k.

**Damage #3:** Wheel / tyres: Tyre - front right side - Damaged - Replace

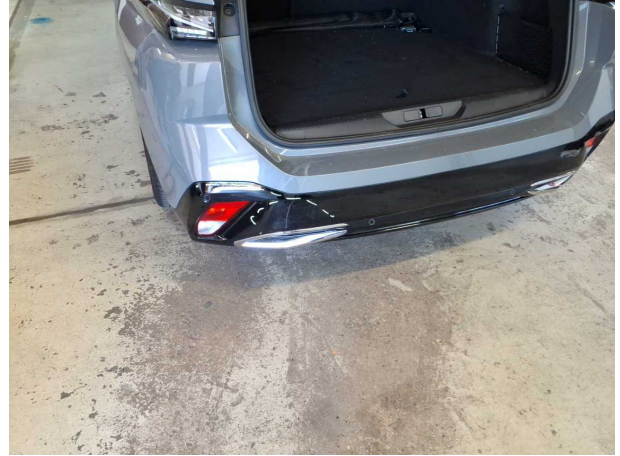
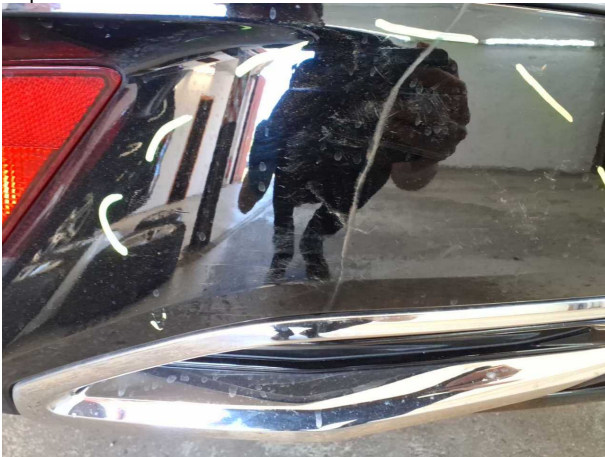
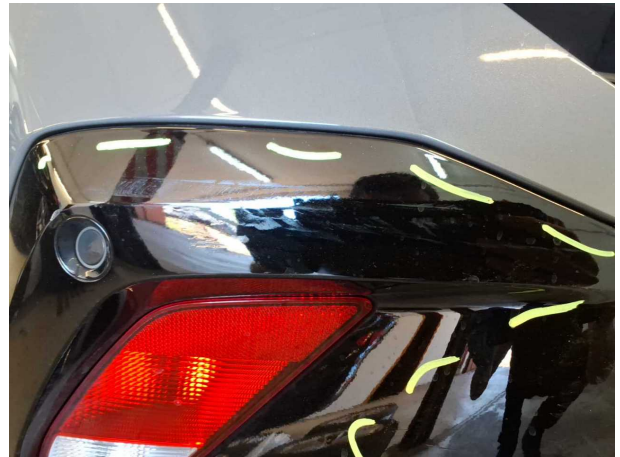
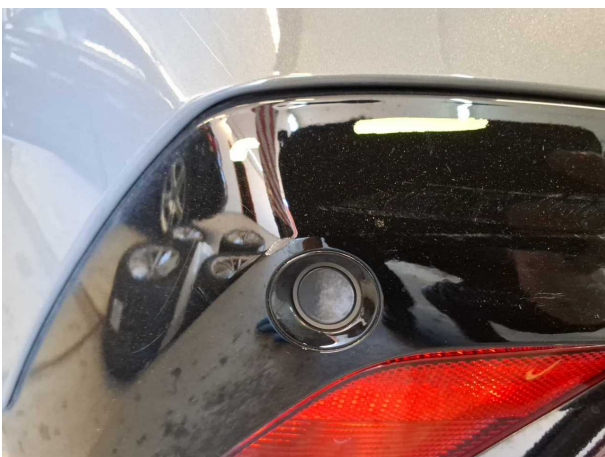
**Damage #4:** Rear bumper: Spoiler - Scratched - Replace

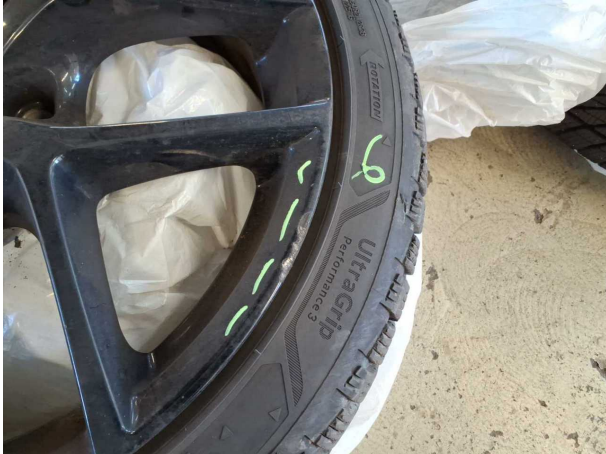
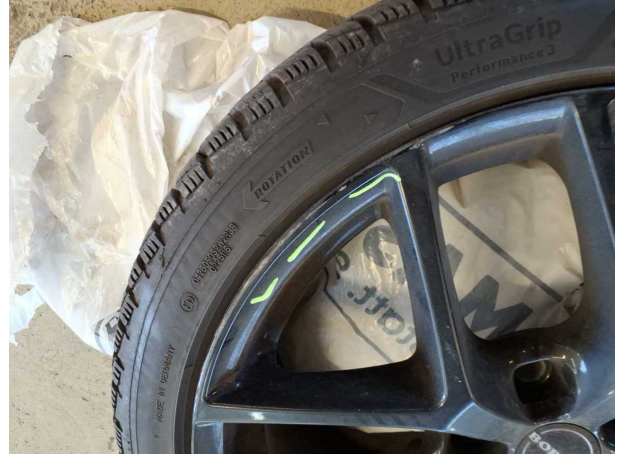
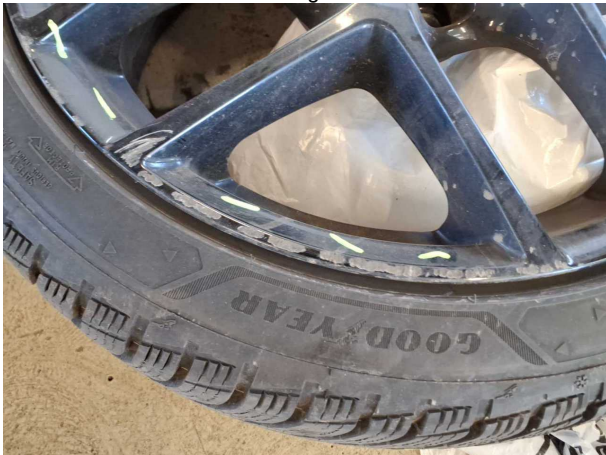
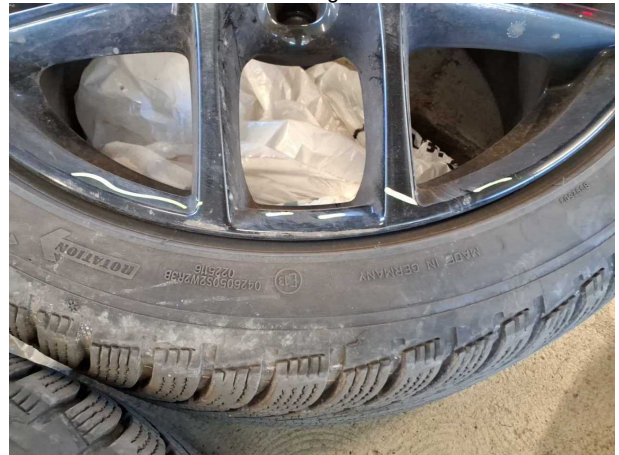
**Beschädigung #1:** 2.Radsatz: Leichtmetallfelgensatz komplett - verkratzt / verschürft - kein Abzug

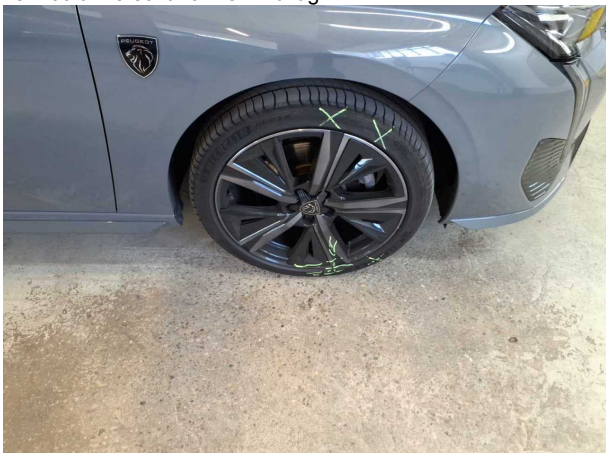
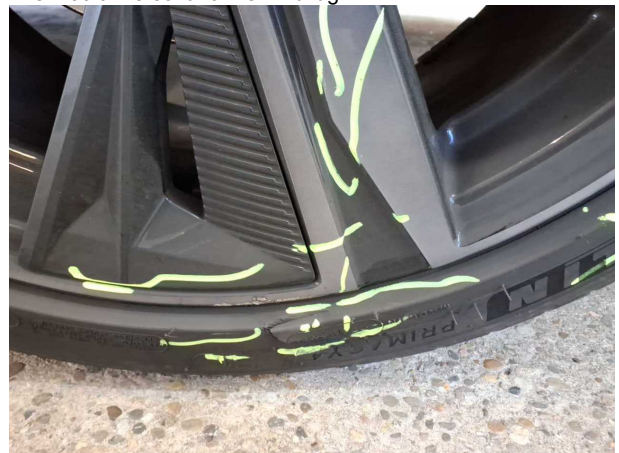
**Beschädigung #2:** Rad/Reifen: Leichtmetallfelge vorn rechts - verkratzt / verschürft - Wertminderung

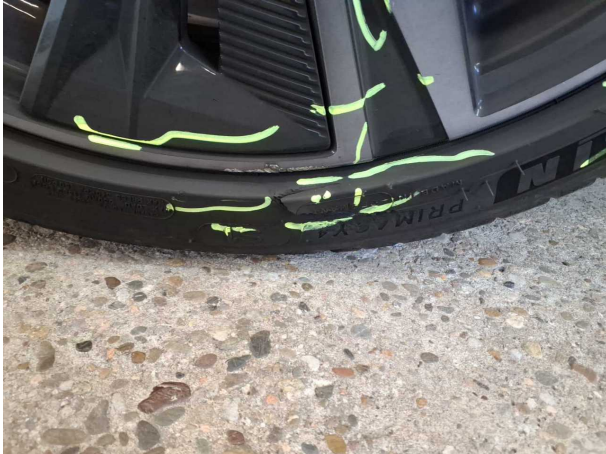
Achse	Reifengröße	Hersteller	Reifentyp	Profiltiefe	Verktgl.	Zul.
1	225/40 R18 92Y	Michelin	Sommerreifen	5mm - 5mm	n.i.O.	
2	225/40 R18 92Y	Michelin	Sommerreifen	6mm - 6mm	i.O.

**Beschädigung #3:** Rad/Reifen: Reifen vorn rechts - beschädigt - erneuern

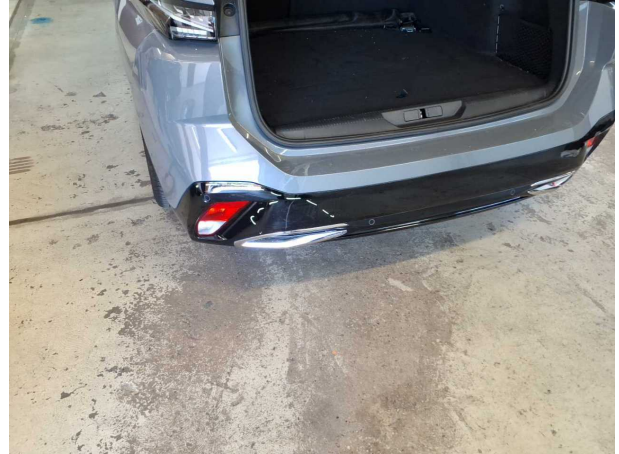
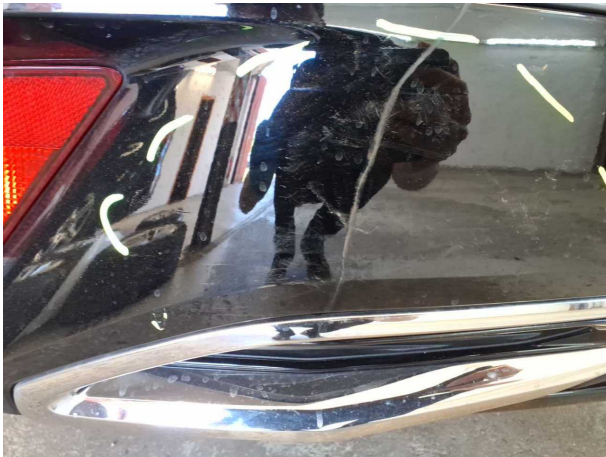
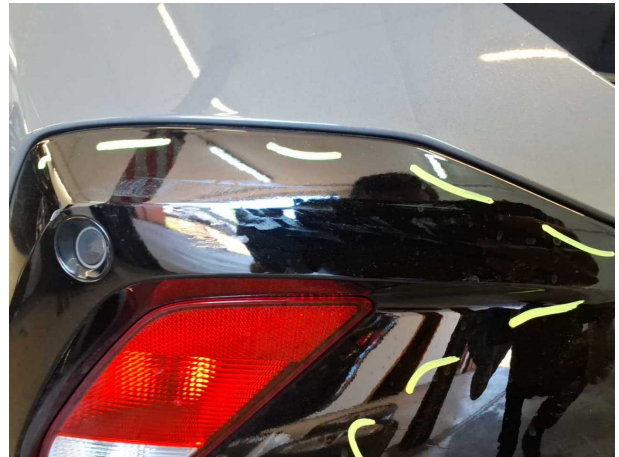
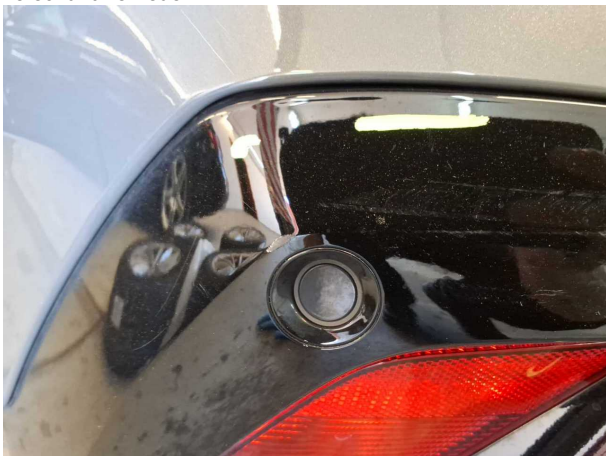
**Beschädigung #4:** Stossfänger hinten: Spoiler - verkratzt / verschürft - erneuern
