EC Certificate of Conformity

0.1. Make (Trade name of manufacturer): SEAT  
0.2. Type: KN  
Variant: XDTSBX0  
Version: FD7MFD7GC0094BIML541BAB  
0.2.1. Commercial name: TARRACO  
0.2.3.1. Interpolation family's identifier: IP-MQB37AS\_A1\_0817-VSS-1  
0.2.3.2. ATCT family's identifier: AT-5QA\_0V\_0251\_000-VSS-1  
0.2.3.3. PEMS family's identifier: 09-VSS-715W\_KN\_DTSB\_FD7\_A-000  
0.2.3.4. Roadload family's identifier: RL-DQ381\_7F\_17\_021-WVW-1  
0.2.3.5. Roadload matrix family's identifier (if applicable):  
0.2.3.6. Periodic regeneration family's identifier: PR-VW\_00227\_00\_000-WVW-1  
0.2.3.7. Evaporative test family's identifier:  
0.4. Vehicle category: M1  
0.5. Company name and address of manufacturer: SEAT, S.A.  
Autovía A-2, Km. 585  
ES-08760 Martorell

# Zustandsbericht/Minderwertgutachten-Leasing

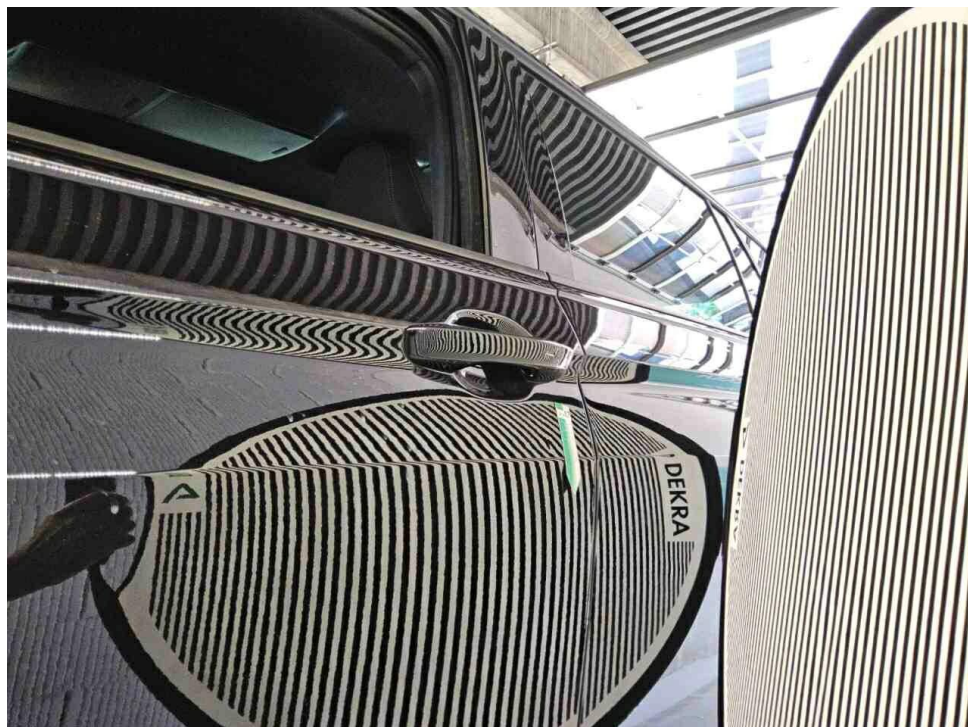
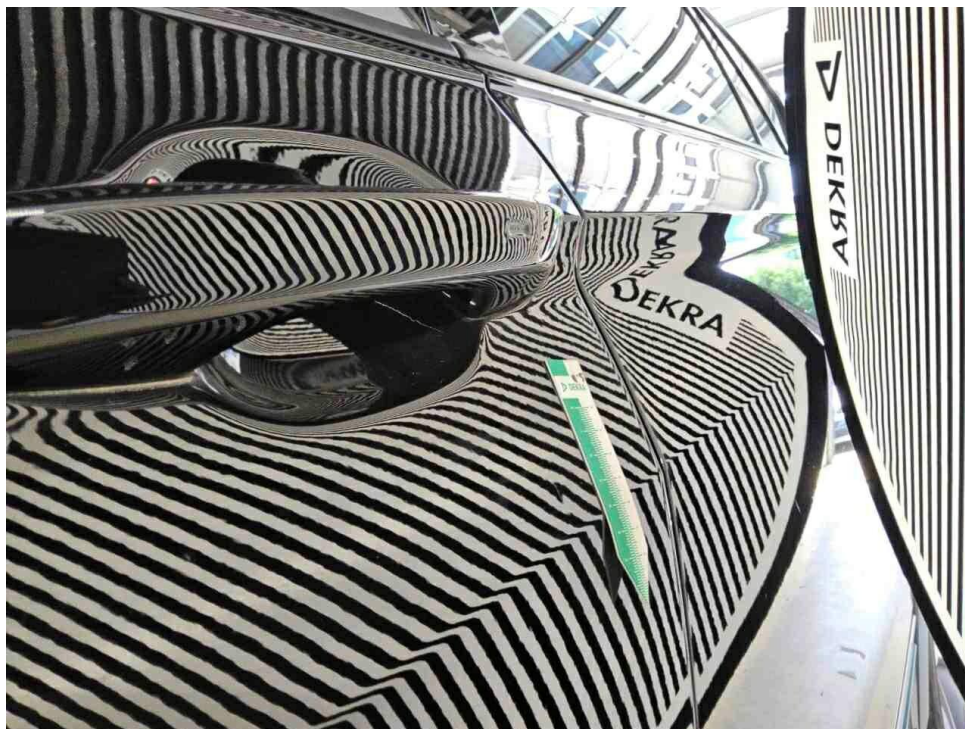
Bild 14 : Tür vorne links, eingedellt, Gebrauchsspur

Bild 15 : Tür vorne links, eingedellt, Gebrauchsspur

Dach, eingedellt, Gebrauchsspur (Bild 21, 22)  
Stoßfänger vorne Lackierung, Steinschlag,  
Gebrauchsspur (Bild 16, 17)  
Tür vorne links, eingedellt, Gebrauchsspur  
(Bild 14, 15)

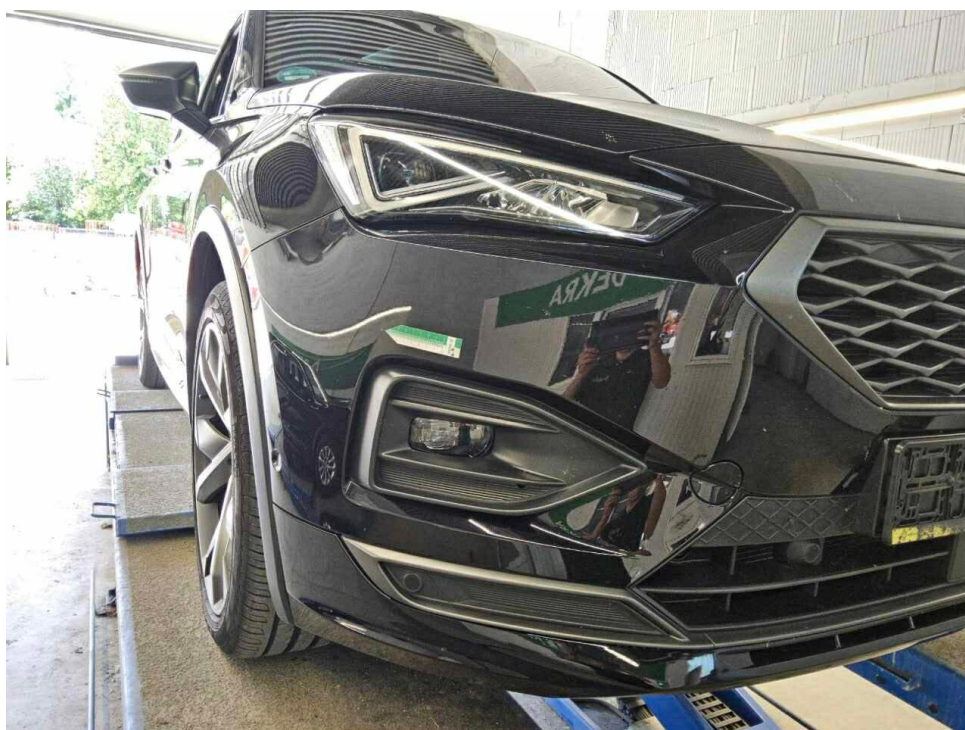
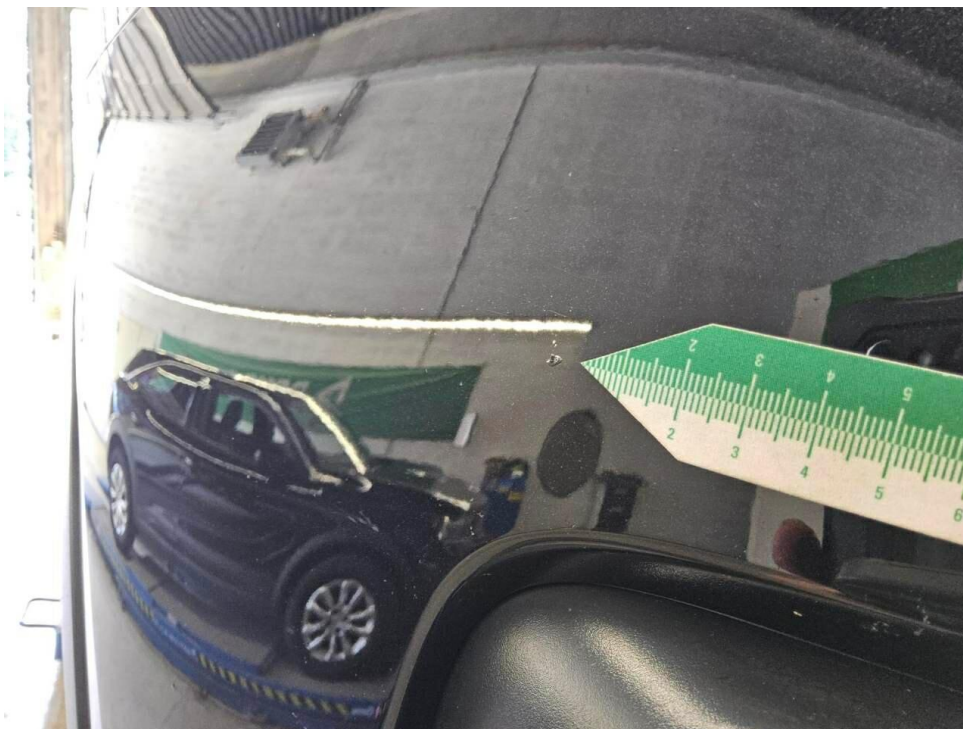
Bild 16 : Stoßfänger vorne Lackierung, Steinschlag, Gebrauchsspur

Bild 17 : Stoßfänger vorne Lackierung, Steinschlag, Gebrauchsspur

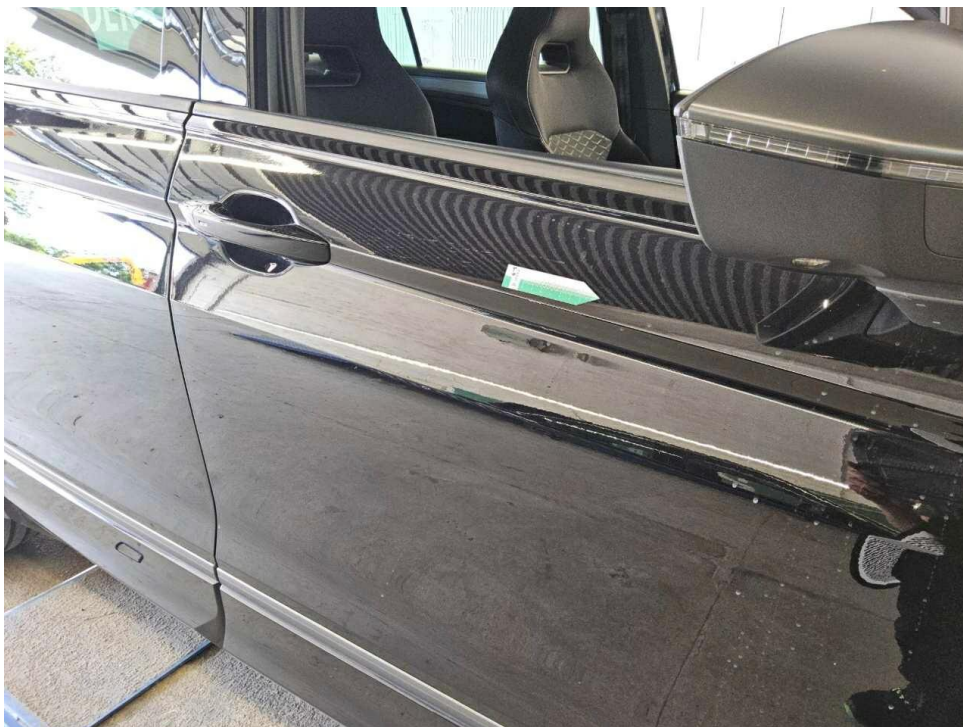
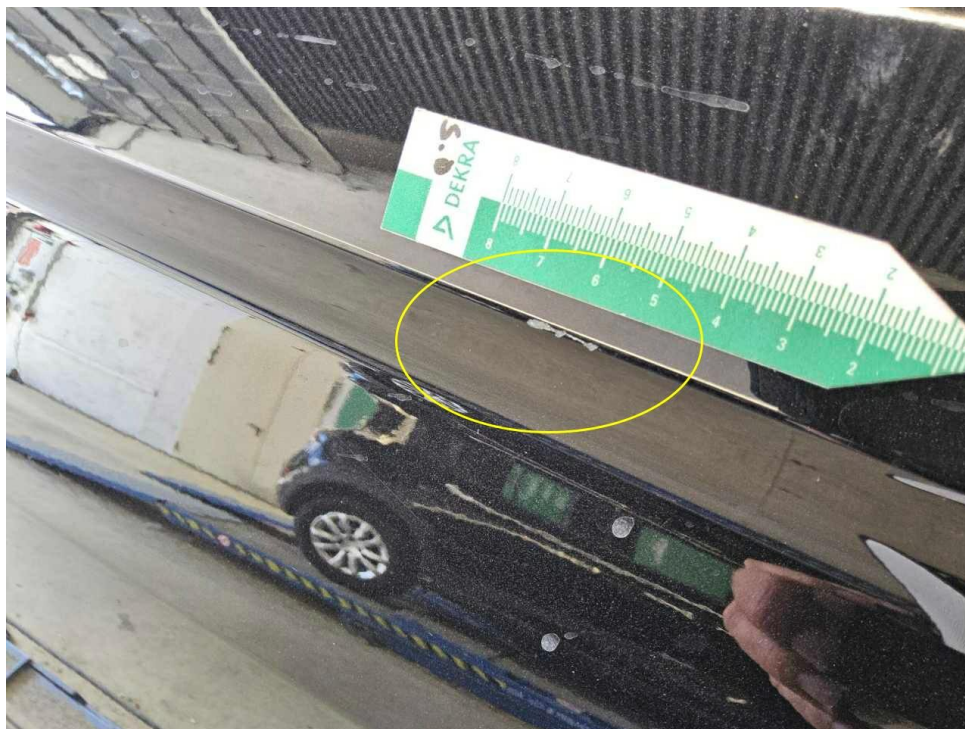
Bild 18 : Tür vorne rechts Lackierung, verschrammt, smart repair

Bild 19 : Tür vorne rechts Lackierung, verschrammt, smart repair

1. LM Felge vorne rechts glanzgedreht  
verschrammt, erneuern (Bild 31, 32)
2. LM Felge vorne links glanzgedreht  
verschrammt, erneuern (Bild 30)
3. Motorhaube Lackierung,  
Umweltschaden, lackieren mit  
Lackaufbau (Bild 25, 26, 27)
4. Dachrahmen links Lackierung,  
Umweltschaden, lackieren mit  
Lackaufbau (Bild 23, 24)
5. Tür vorne rechts Lackierung,  
verschrammt, smart repair (Bild 18,  
19)
6. Tür hinten links Lackierung,  
Umweltschaden, smart repair (Bild 28,  
29)

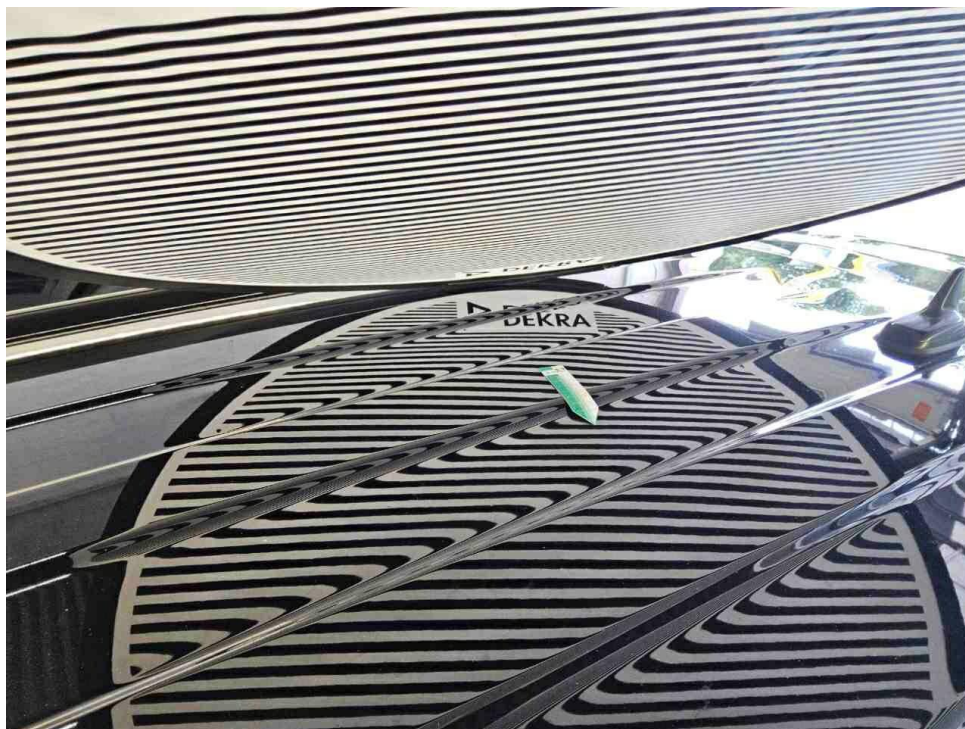
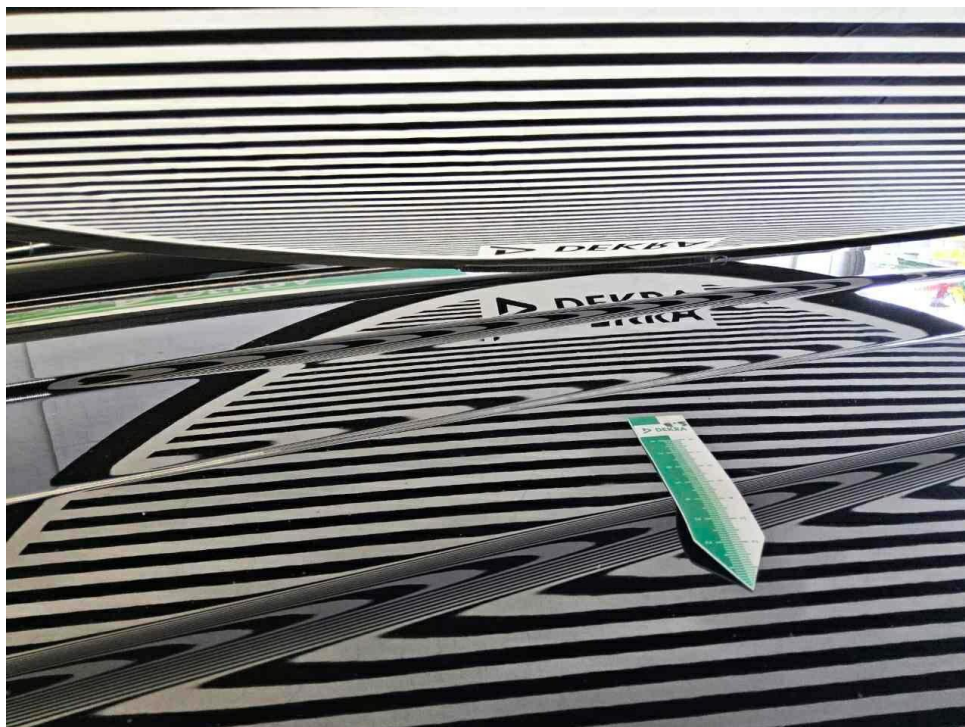
Bild 21 : Dach, eingedellt, Gebrauchsspur

Bild 22 : Dach, eingedellt, Gebrauchsspur

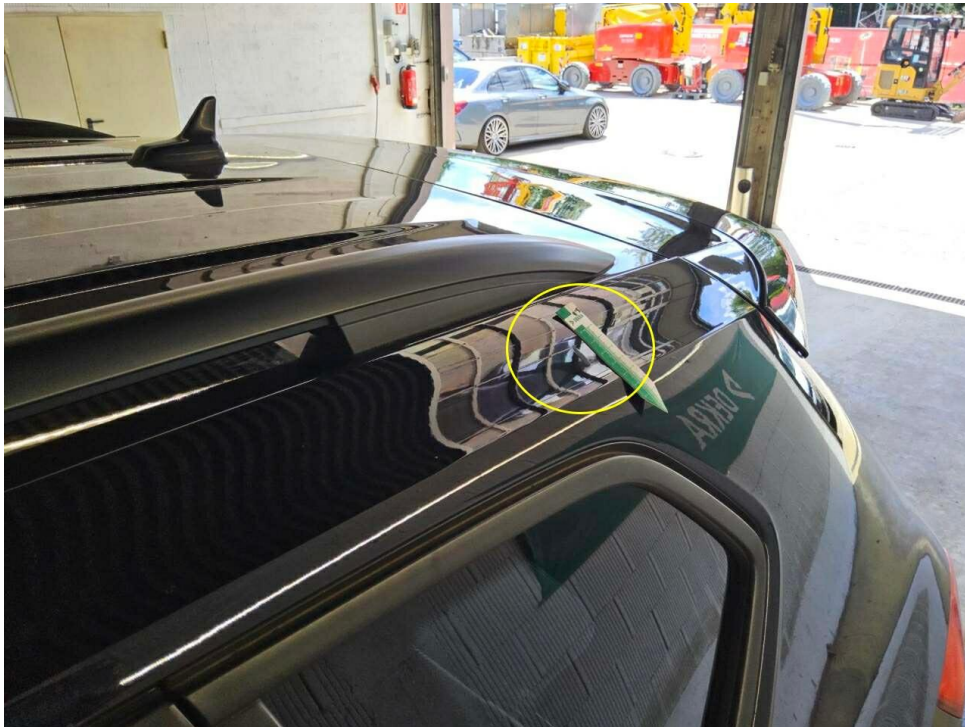
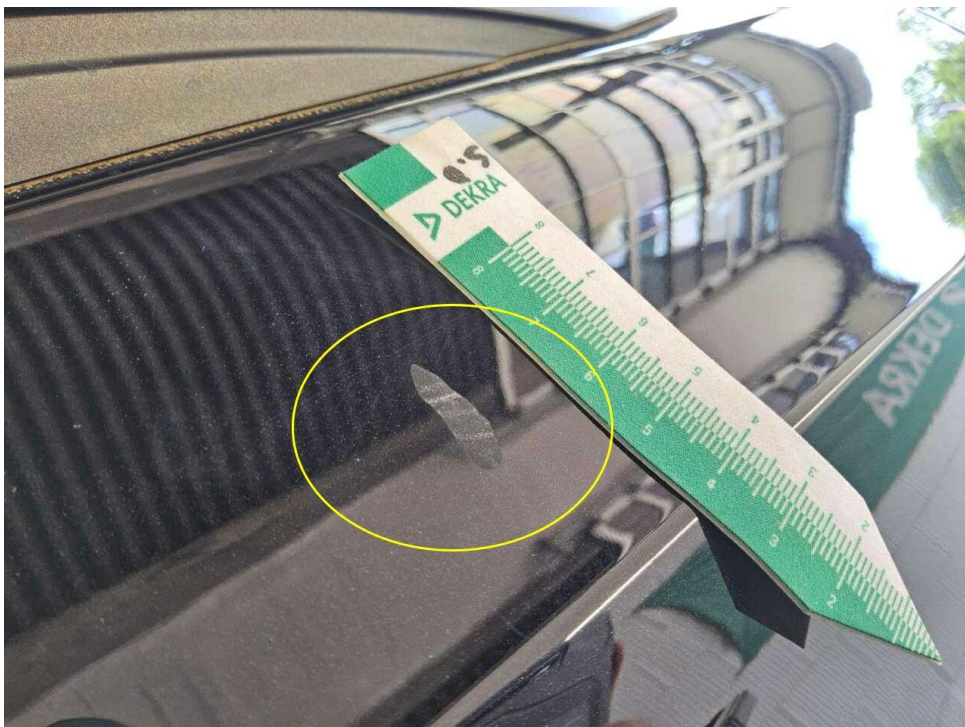
Bild 23 : Dachrahmen links Lackierung, Umweltschaden, lackieren mit Lackaufbau

Bild 24 : Dachrahmen links Lackierung, Umweltschaden, lackieren mit Lackaufbau

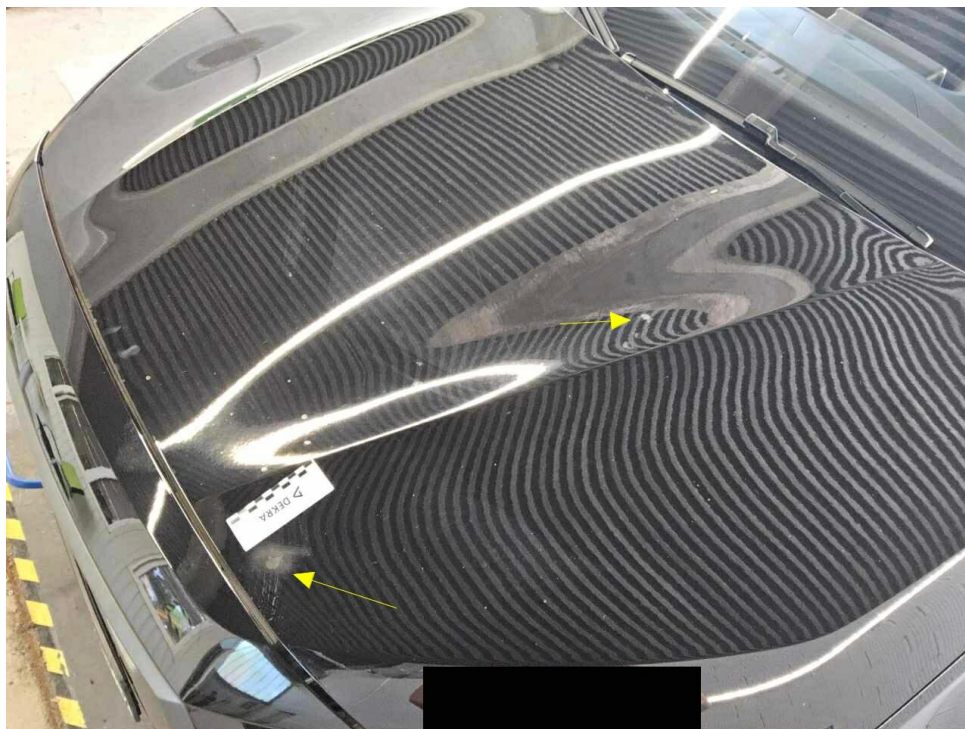
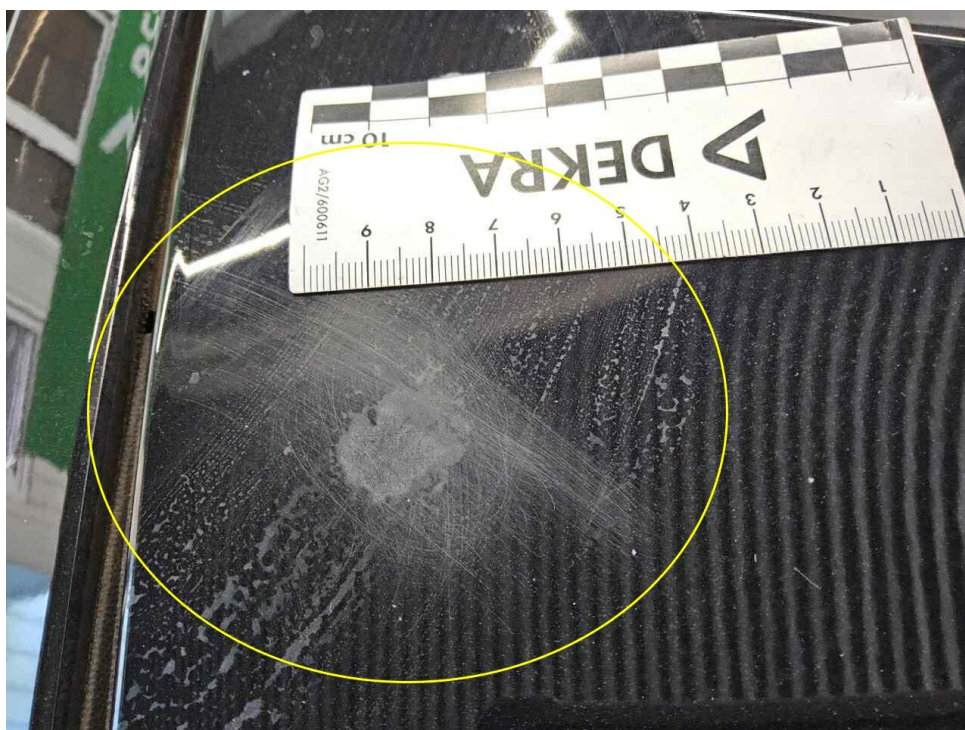
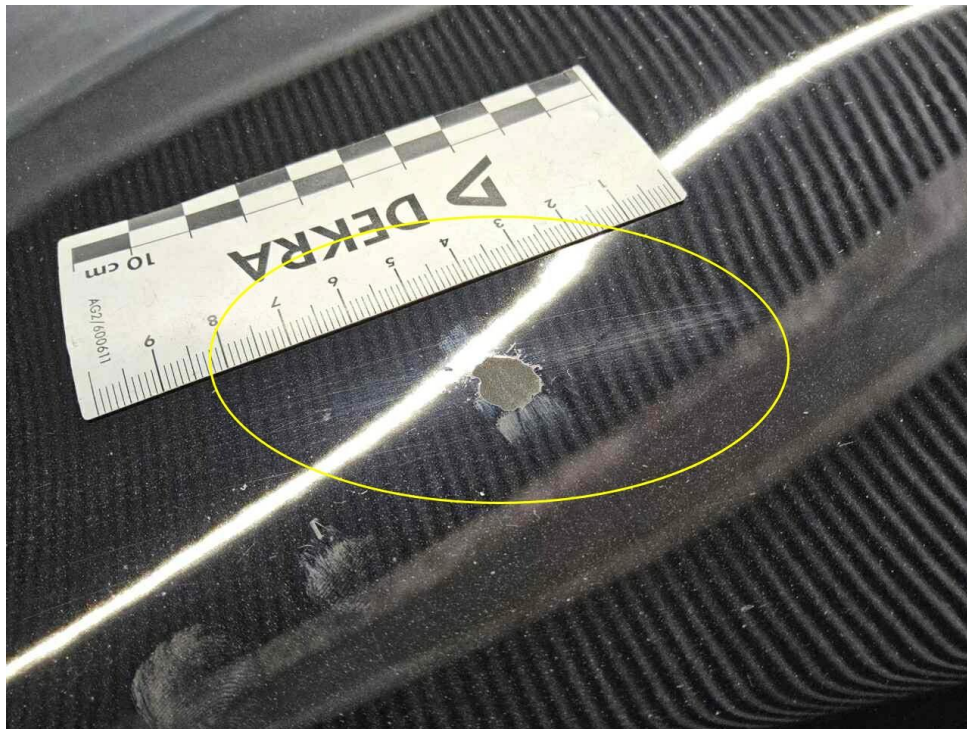
Bild 25 : Motorhaube Lackierung, Umweltschaden, lackieren mit Lackaufbau

Bild 26 : Motorhaube Lackierung, Umweltschaden, lackieren mit Lackaufbau

Bild 27 : Motorhaube Lackierung, Umweltschaden, lackieren mit Lackaufbau

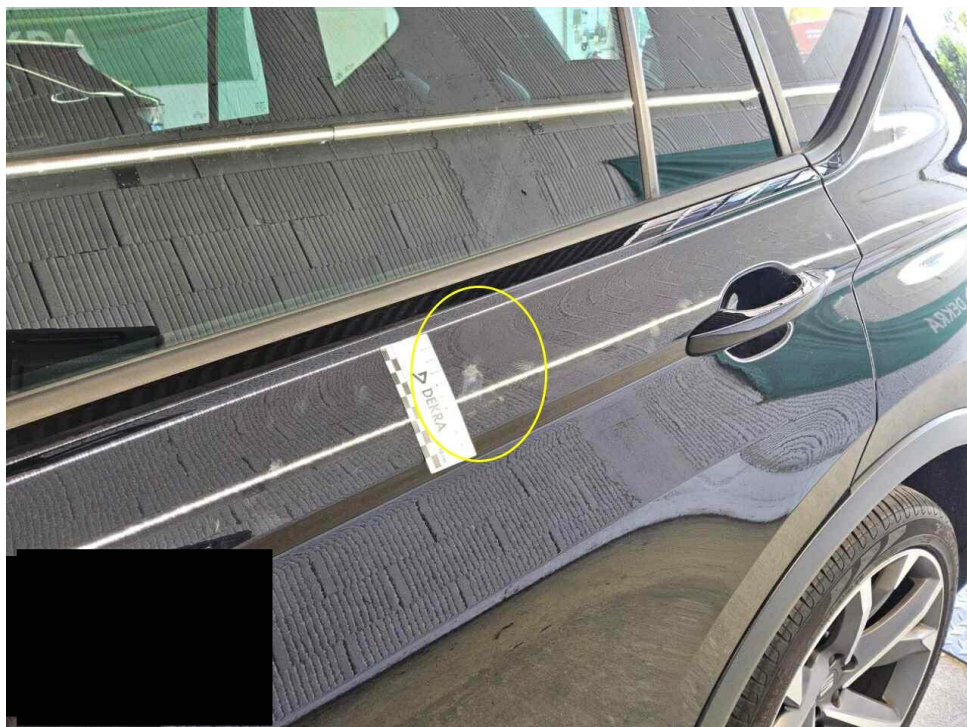
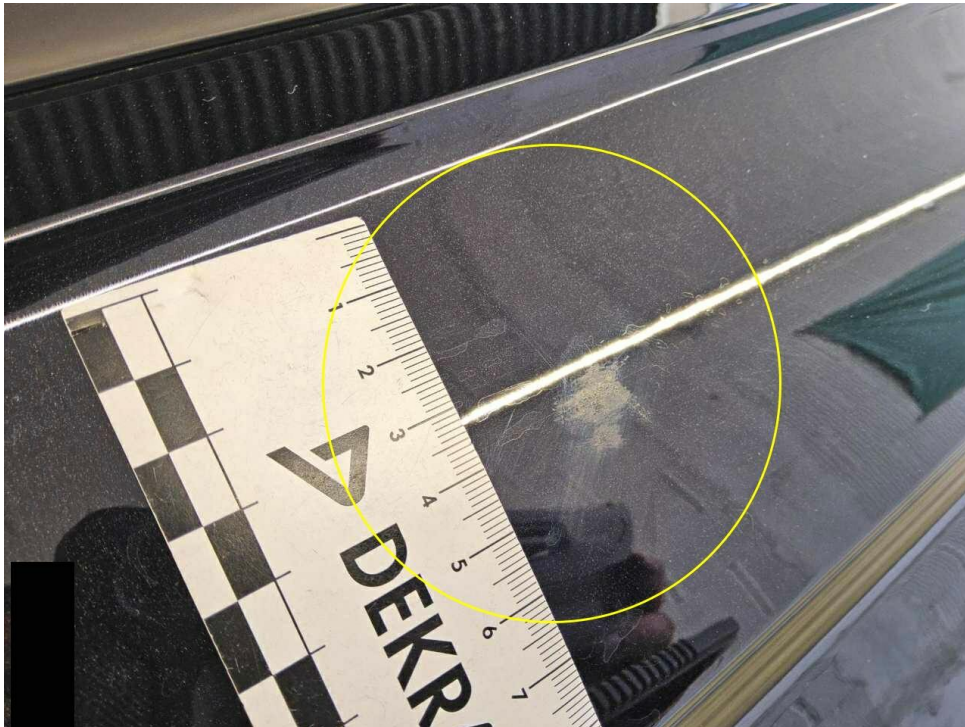
Bild 28 : Tür hinten links Lackierung, Umweltschaden, smart repair

Bild 29 : Tür hinten links Lackierung, Umweltschaden, smart repair

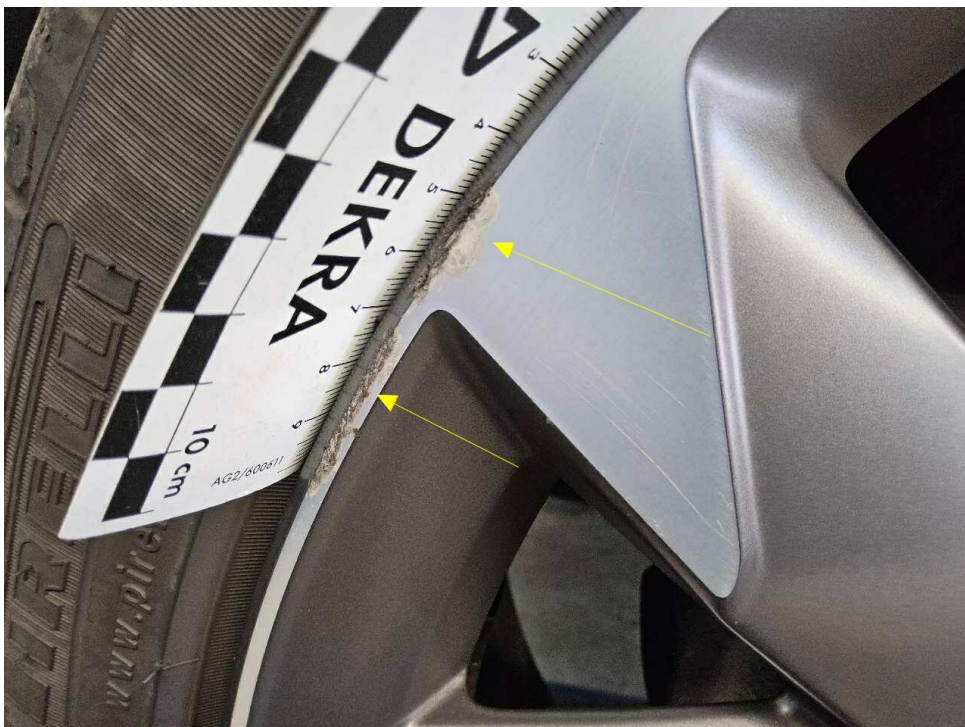
Bild 30 : LM Felge vorne links glanzgedreht verschrammt

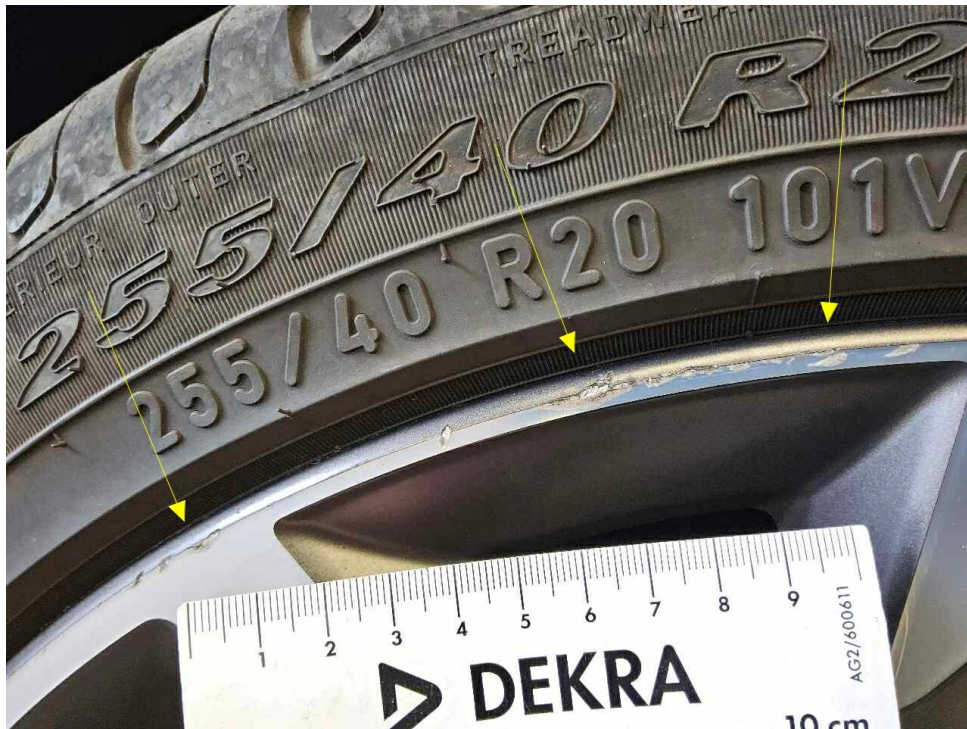
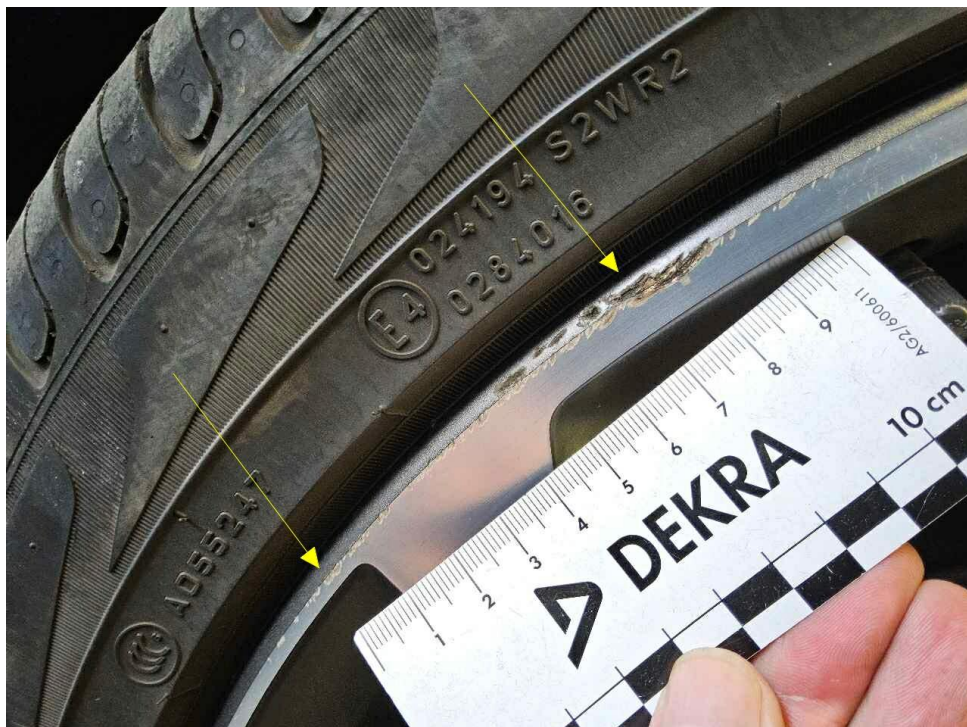
Bild 31 : LM Felge vorne rechts glanzgedreht verschrammt

Bild 32 : LM Felge vorne rechts glanzgedreht verschrammt
