## Zustandsbericht

| Berichtsnummer : | 0000000922227-DE926 | | |

#### Hyundai Kona (OS)(2017->) Select Elektro 2WD

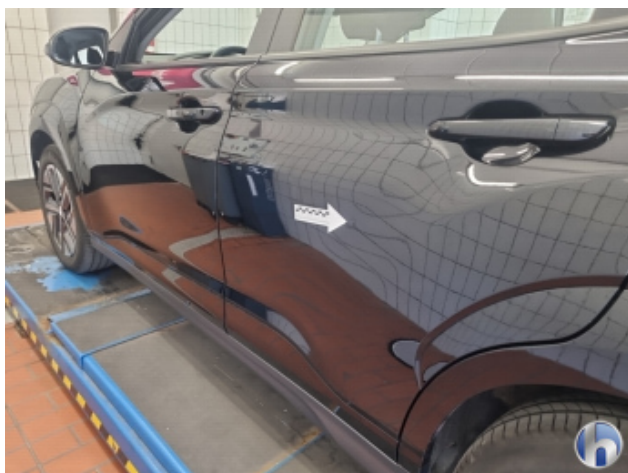
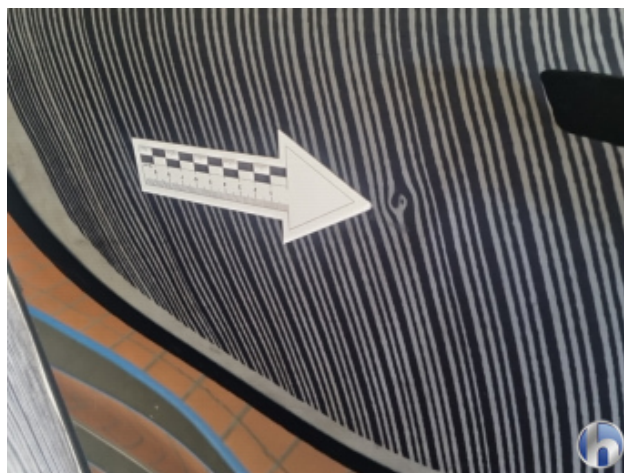
| | Bauteil | Schaden | Rep.-Art |
|---|---|---|---|
| 1. | Tür Hinten - Links | 1 Delle | Sanft Instandsetzen |

1. Tür Hinten - Links  
**1 Delle - Sanft Instandsetzen**

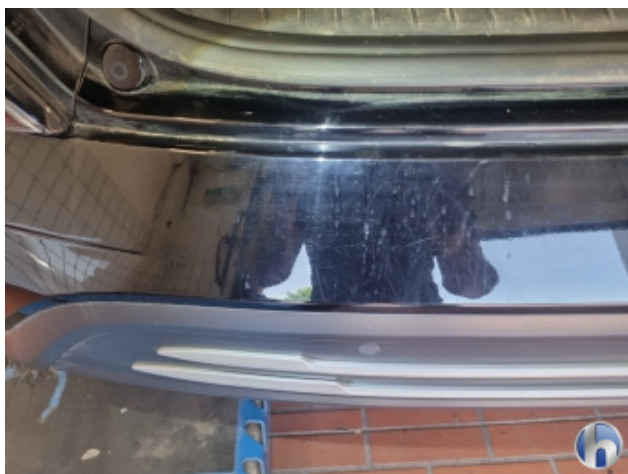
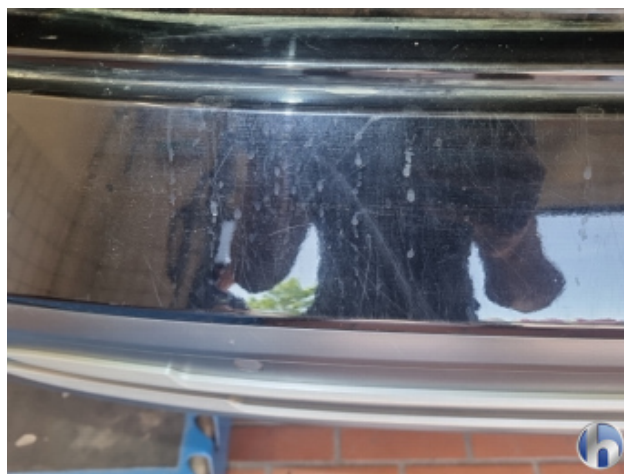
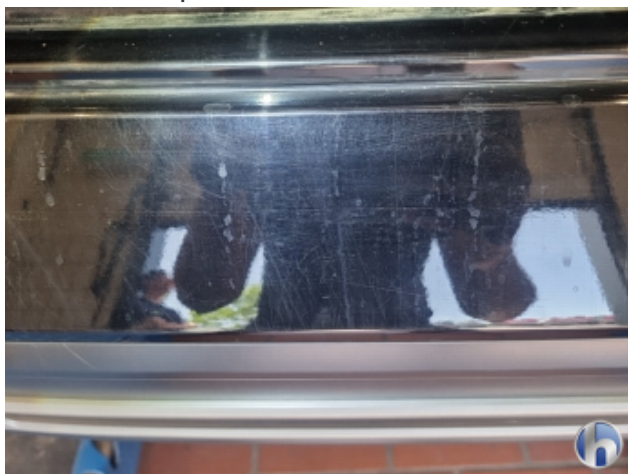
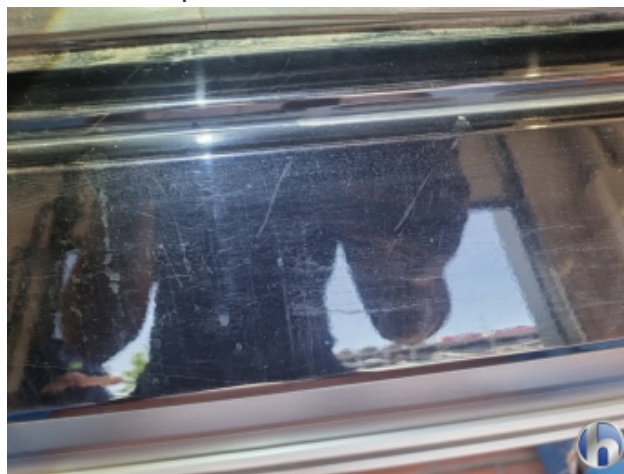
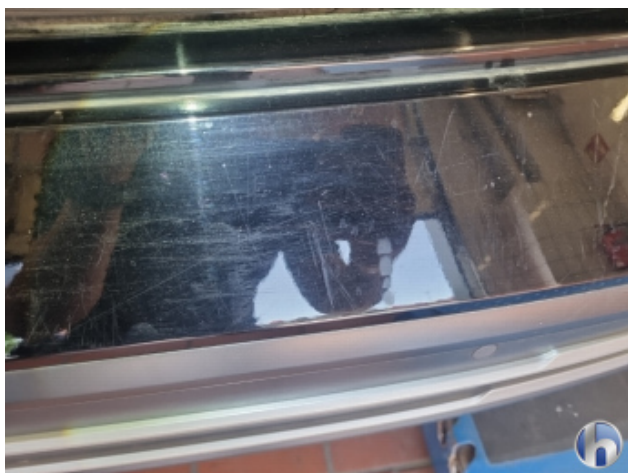
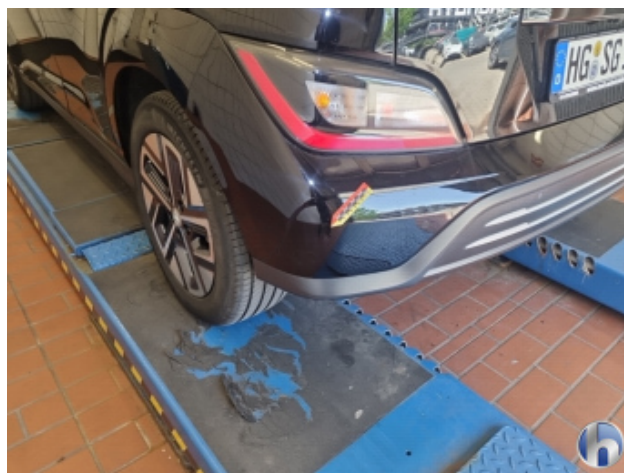
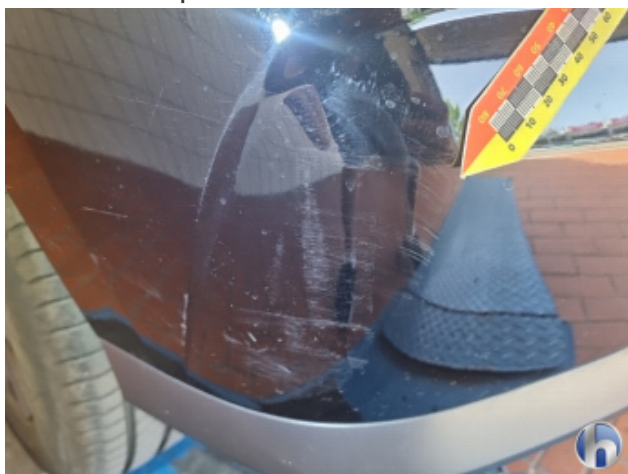
| | Bauteil | Schaden | Rep.-Art |
|---|---|---|---|
| 2. | Stoßfänger Hinten | Kratzer | Smart Repair |

2. Stoßfänger Hinten  
**Kratzer - Smart Repair**

2. Stoßfänger Hinten  
Kratzer - Smart Repair

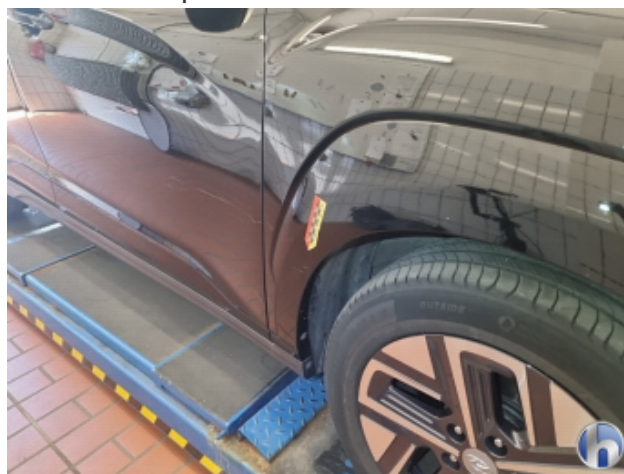
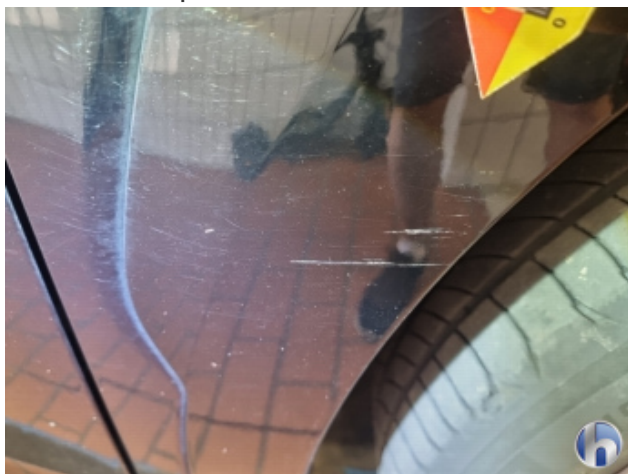
| | Bauteil | Schaden | Rep.-Art |
|---|---|---|---|
| 3. | Kotflügel Vorne - Rechts | Kratzer | Smart Repair |

3. Kotflügel Vorne - Rechts  
Kratzer - Smart Repair

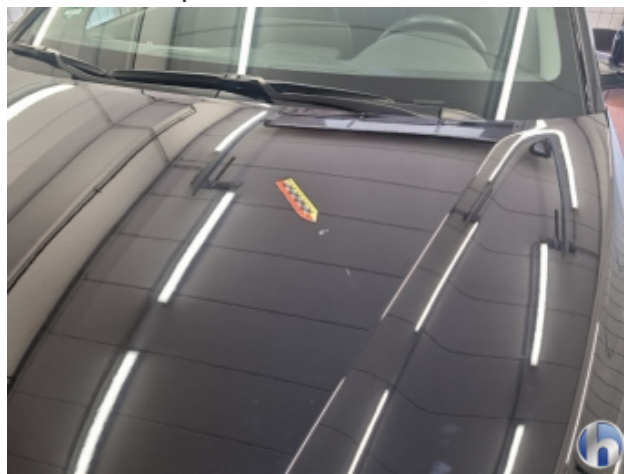
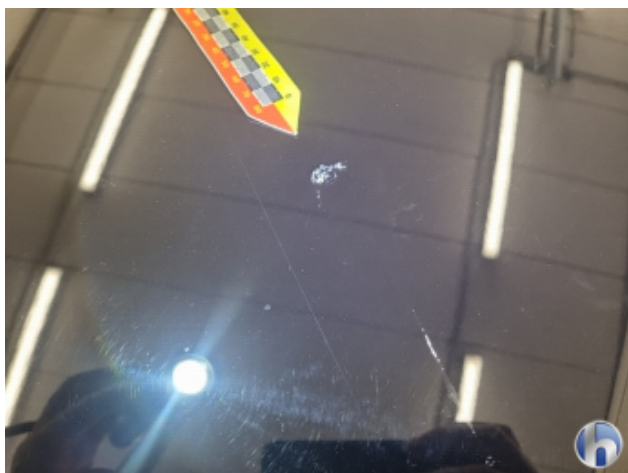
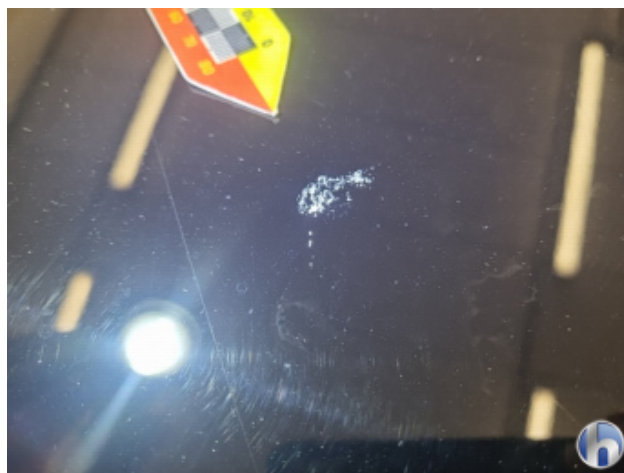
| | Bauteil | Schaden | Rep.-Art |
|---|---|---|---|
| 4. | Motorhaube | Verätzung | Smart Repair |

4. Motorhaube  
Verätzung - Smart Repair

4. Motorhaube  
**Verätzung - Smart Repair**
