Wertgutachten

Protokollnummer: 45157074
Auftrags-Nr / Referenz:
Besichtigungsdatum: 28.04.2026
Sachverständiger: Joel Audrey Lumoneka
Besichtigung durch: Joel Lumoneka

Angaben zum Fahrzeug

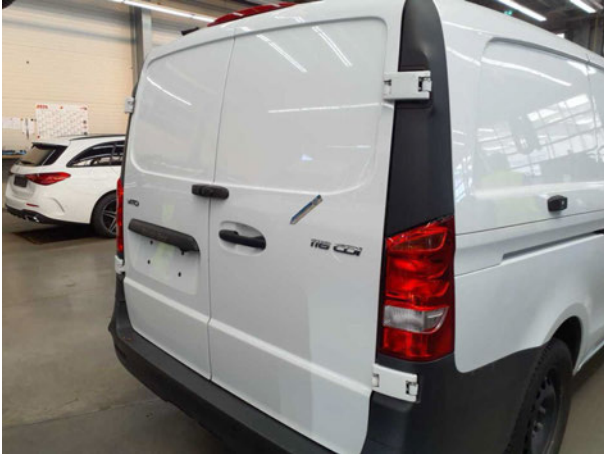
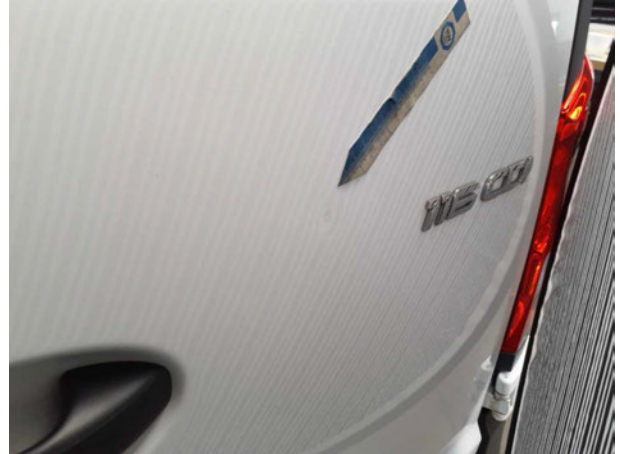
Beschädigung #1: Heckklappe/-tür: Hecktür rechts - Delle(n) - Smart Repair

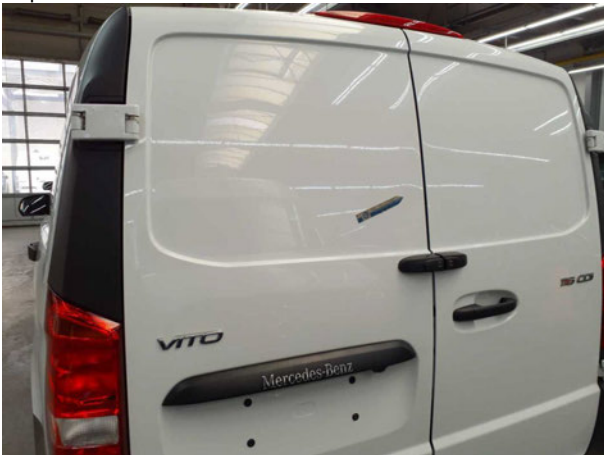
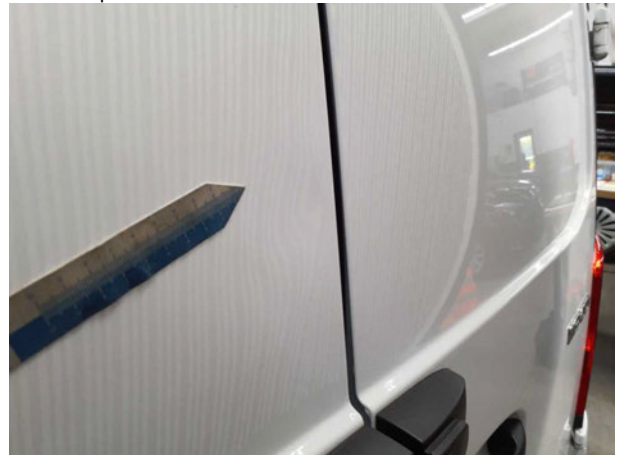
Beschädigung #2: Heckklappe/-tür: Hecktür links - Delle(n) - Smart Repair

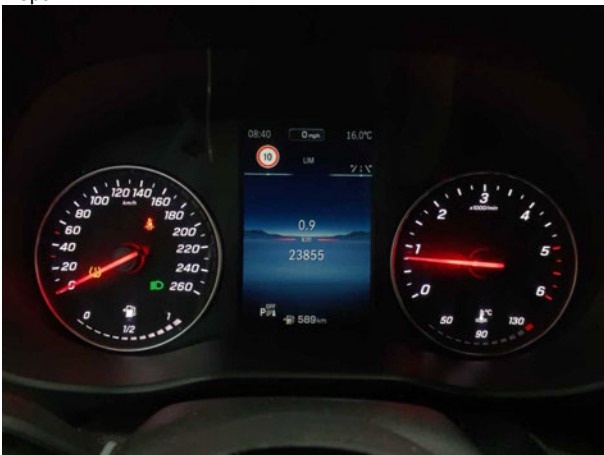
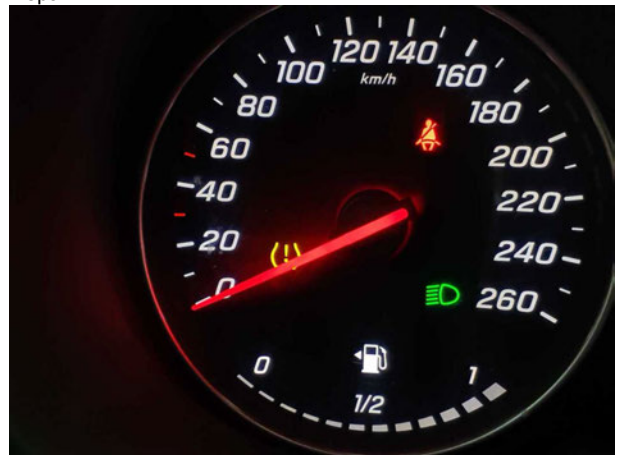
Beschädigung #3: Instrumententafel: Kontrollleuchte (Reifendruck) - Befund festlegen - Diagnose durchführen

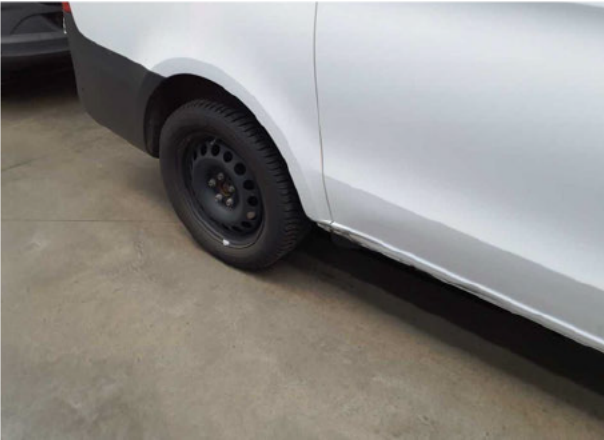
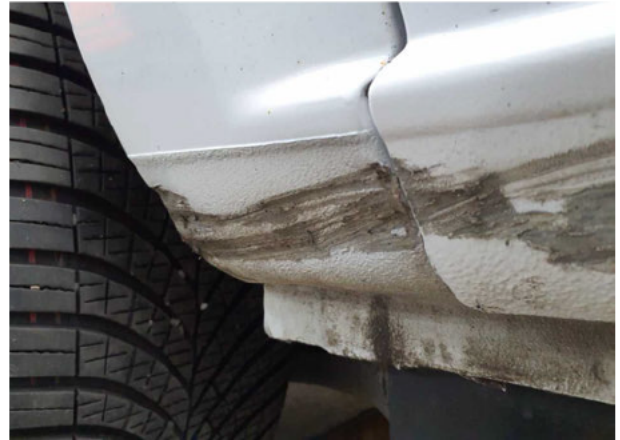
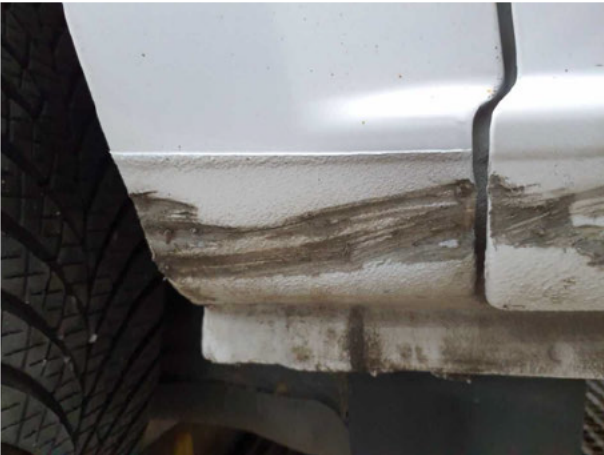
Beschädigung #4: Seitenwand rechts: Einstieg - Delle / Lackschade...
instandsetzen und lackieren

Beschädigung #4: Seitenwand rechts: Einstieg - Delle / Lackschaden -
instandsetzen und lackieren

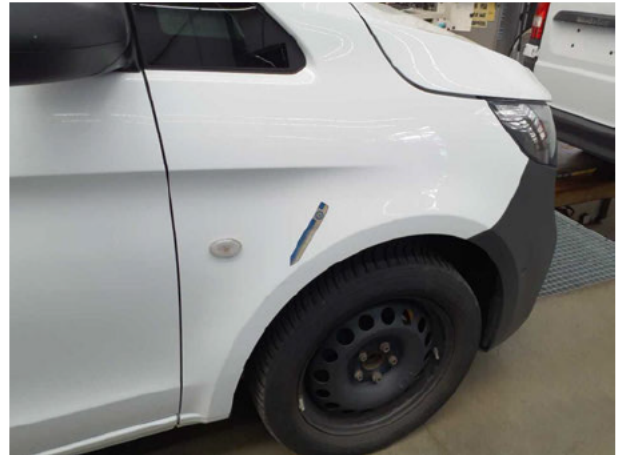
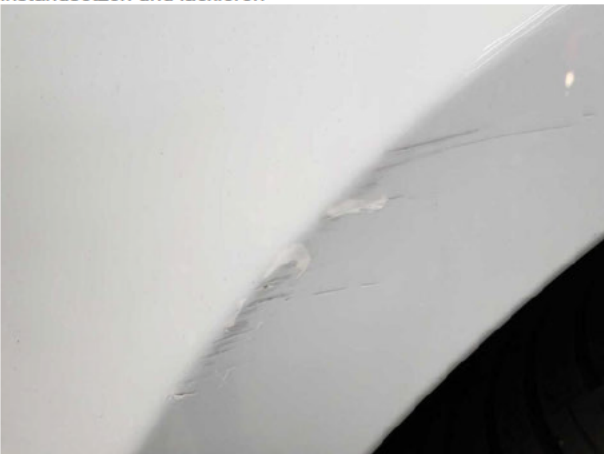
Beschädigung #5: Kotflügel rechts: Kotflügel rechts - Kratzer -
lackieren

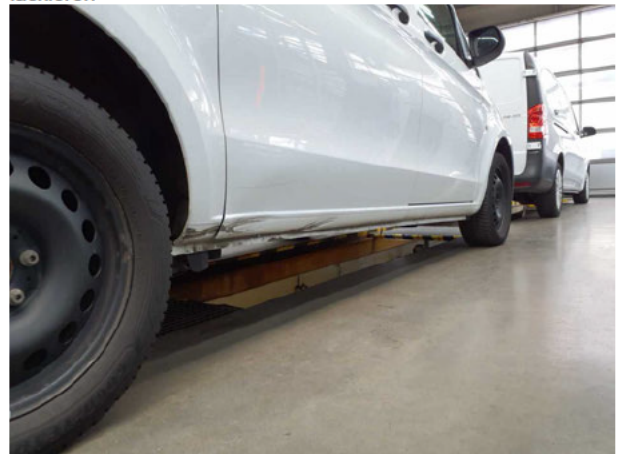
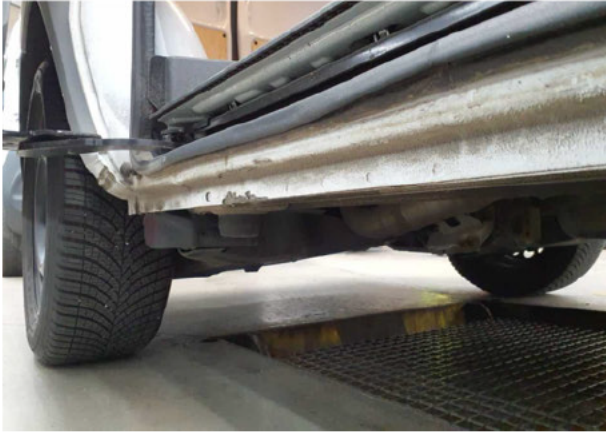
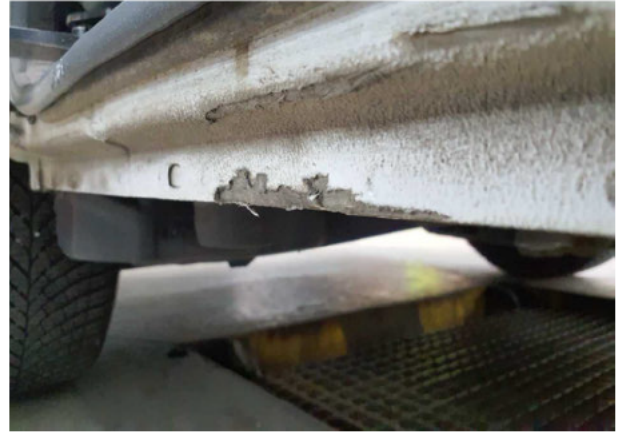
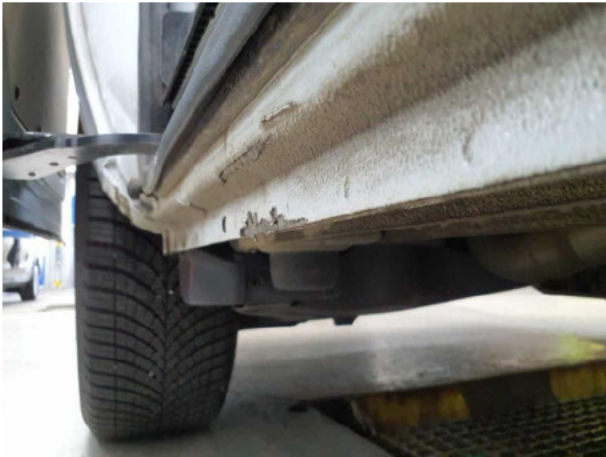
Beschädigung #6: Schweller rechts: Schweller - verformt -
instandsetzen und lackieren

Beschädigung #6: Schweller rechts: Schweller - verformt - instandsetzen und lackieren

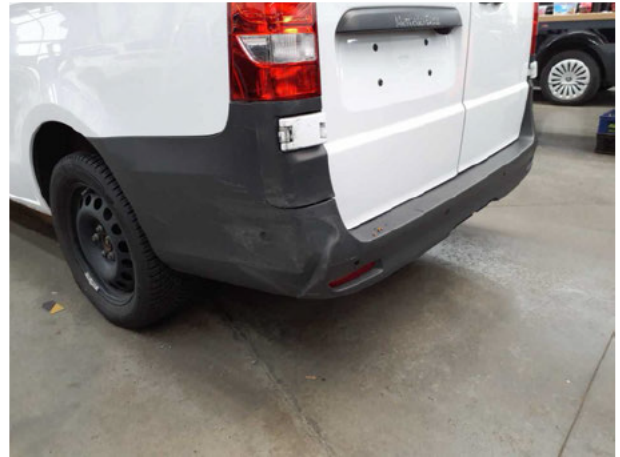
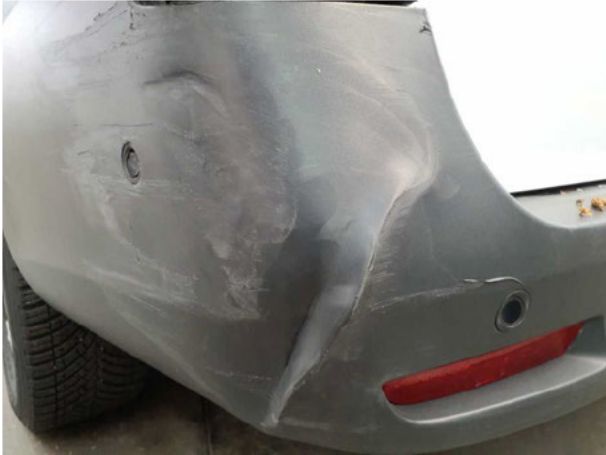
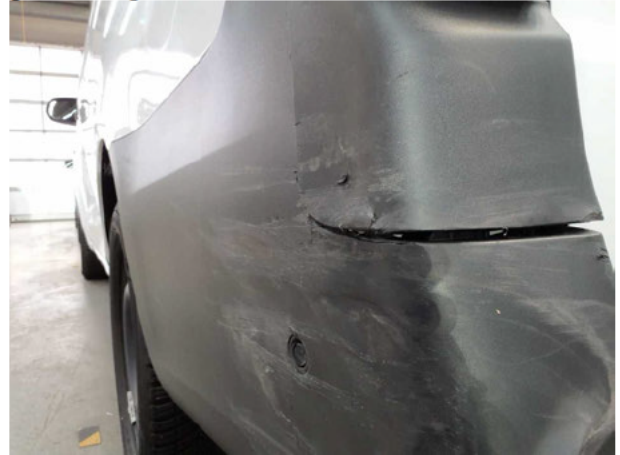
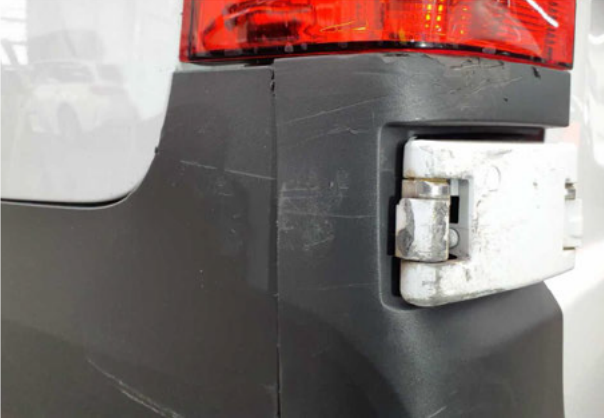
Beschädigung #7: Stossfänger hinten: Stossfänger mit Parktronic... gebrochen / gerissen - erneuern

Beschädigung #7: Stossfänger hinten: Stossfänger mit Parktronic - gebrochen / gerissen - erneuern

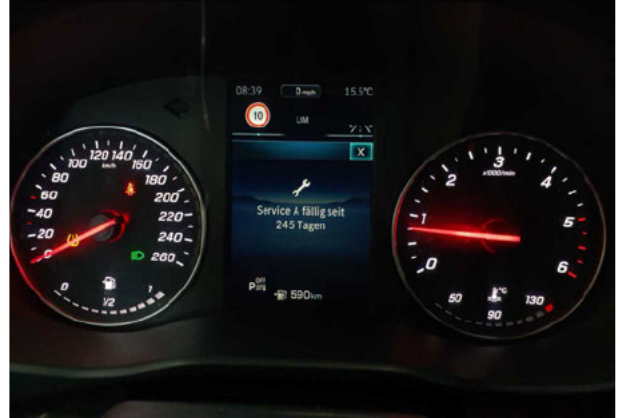
Beschädigung #8: Sonstiges: Inspektion/Wartung - fällig - erneuern

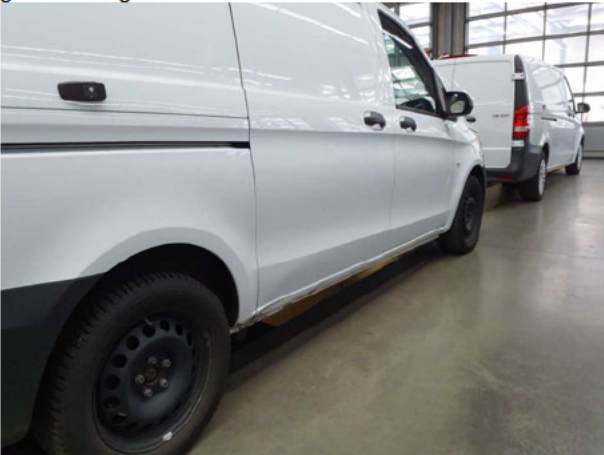
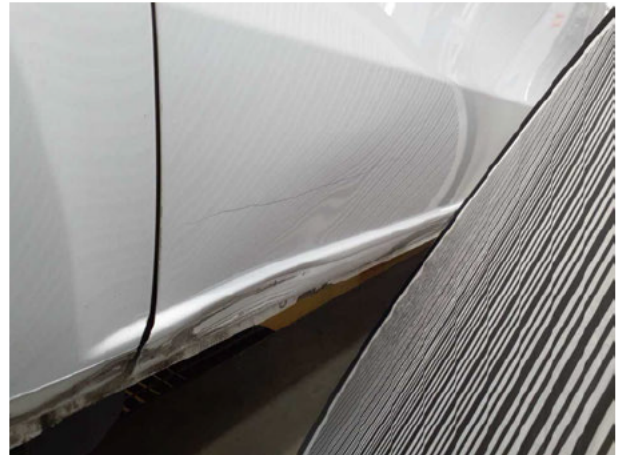
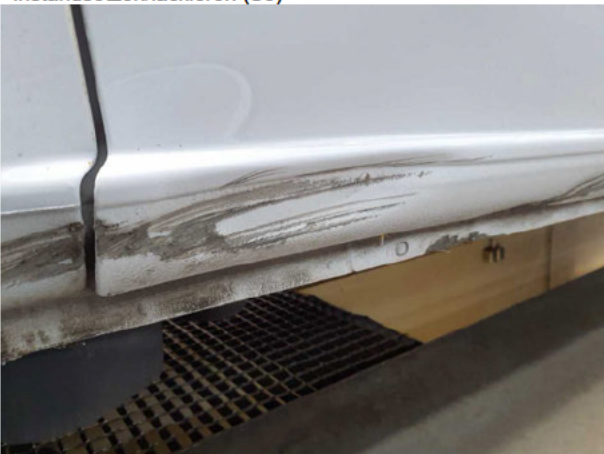
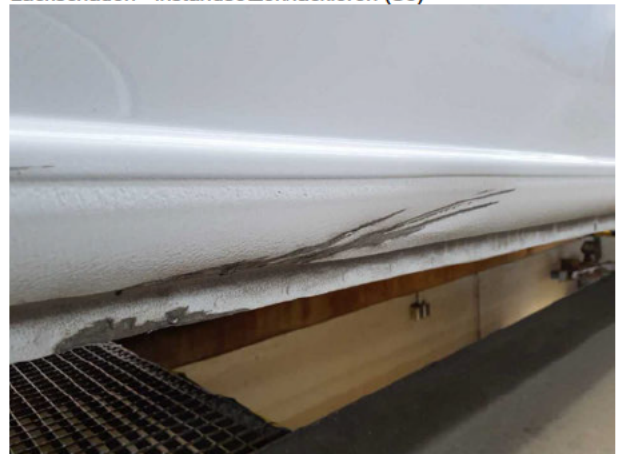
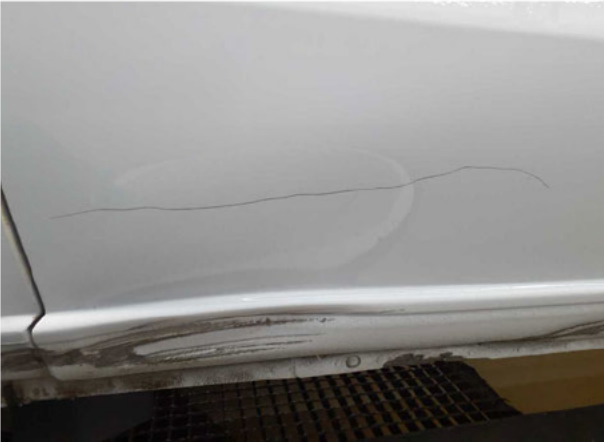
Beschädigung #9: Schiebetür rechts: Schiebetür - Delle / Lackschad... - instandsetzen/lackieren (S3)

Beschädigung #9: Schiebetür rechts: Schiebetür - Delle / Lackschaden - instandsetzen/lackieren (S3)

Beschädigung #9: Schiebetür rechts: Schiebetür - Delle / Lackschad...
- instandsetzen/lackieren (S3)

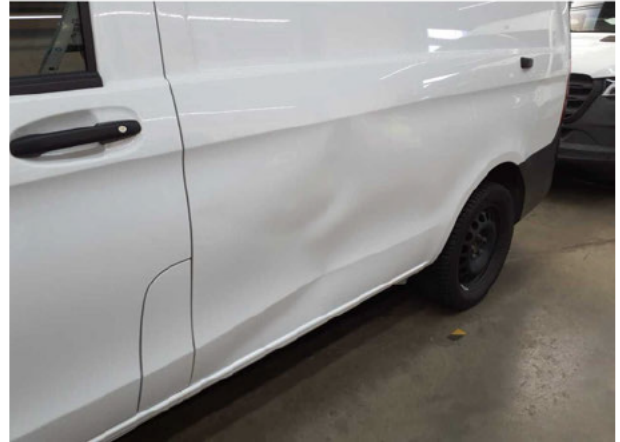
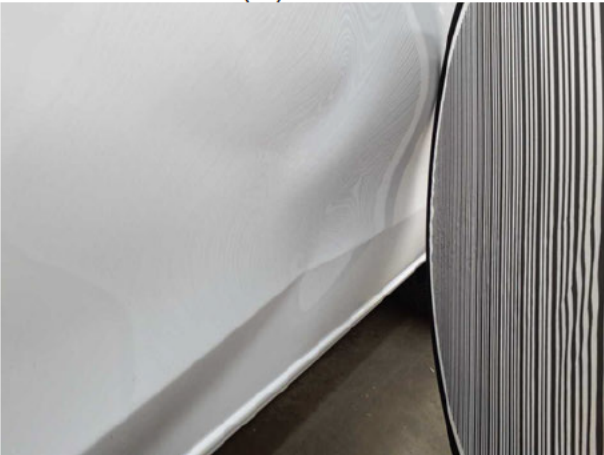
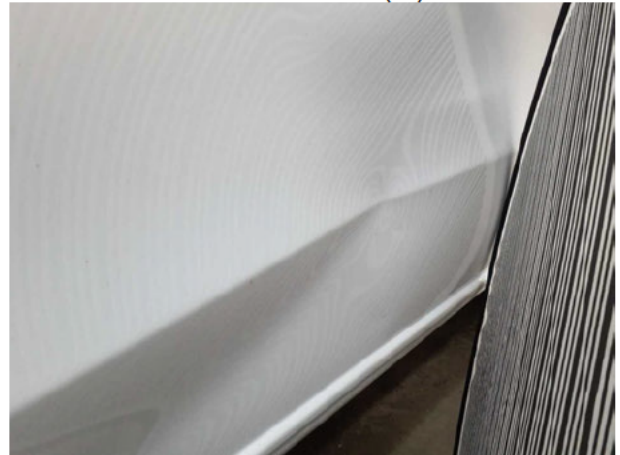
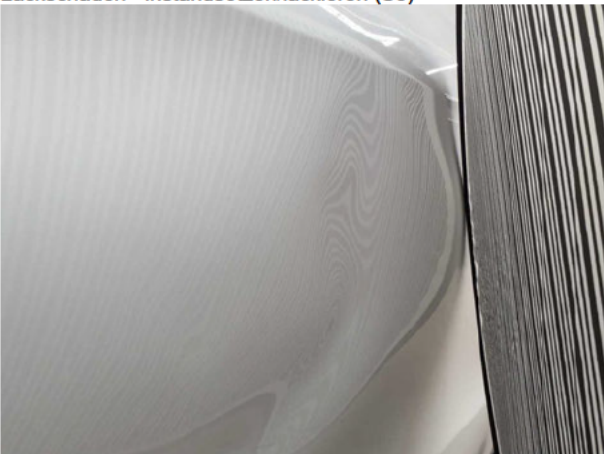
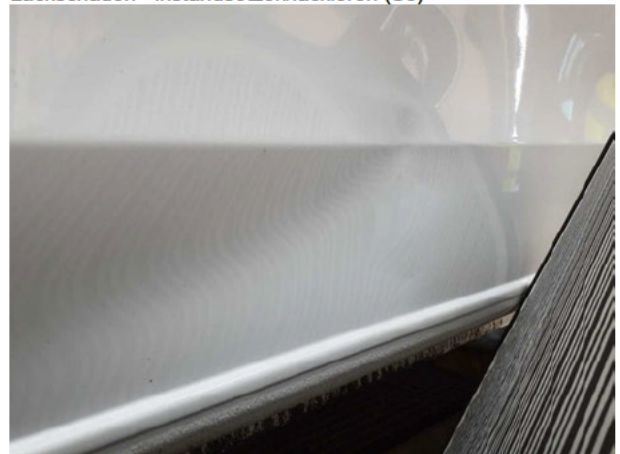
Beschädigung #10: Seitenwand links: Seitenwand - Delle /
Lackschaden - instandsetzen/lackieren (S3)
