Zustandsbericht / Minderwertgutachten

| Vorgang | | | |
|---|---|---|---|
| Kennzeichen | RÜD-Z 132E | Fahrzeugident.-Nr. | JN1TBAFE0U0404679 |
| Hersteller | Nissan | Nächste HU | 02/2026 |
| Typ / Verkaufsbez. | Ariya | Laufleistung abgelesen | 14.554 km |

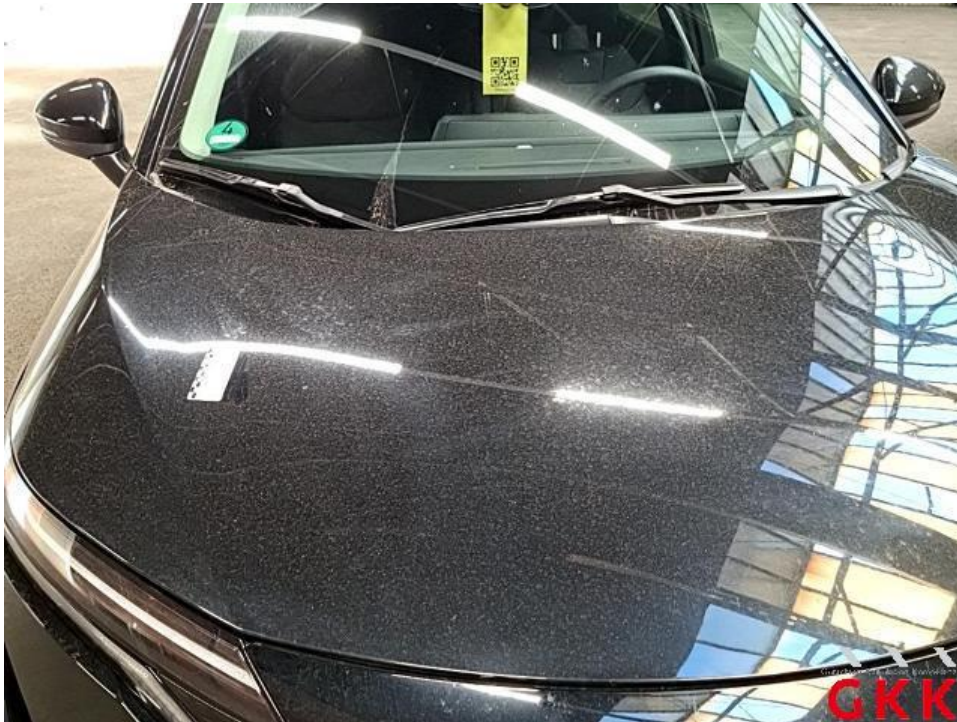
| <b>Fehlermeldungen / fehlender Service</b> (Angaben ohne MwSt.) | Reparaturkosten | ÜDV |
|---|---|---|
| Motorhaube, verkratzt, polieren (Bild 21, Bild 22, Bild 23) | 60,00 € | 60,00 € |

Bild 21 Minderwert: 60,00 EUR Motorhaube, verkratzt, polieren

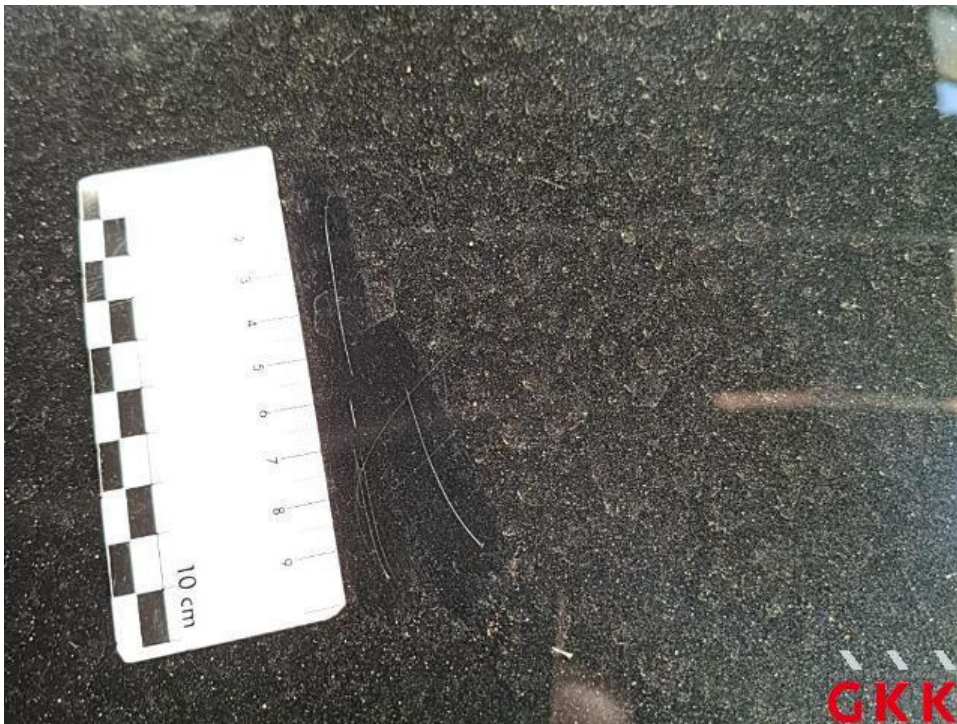
Bild 22 Minderwert: 60,00 EUR Motorhaube, verkratzt, polieren

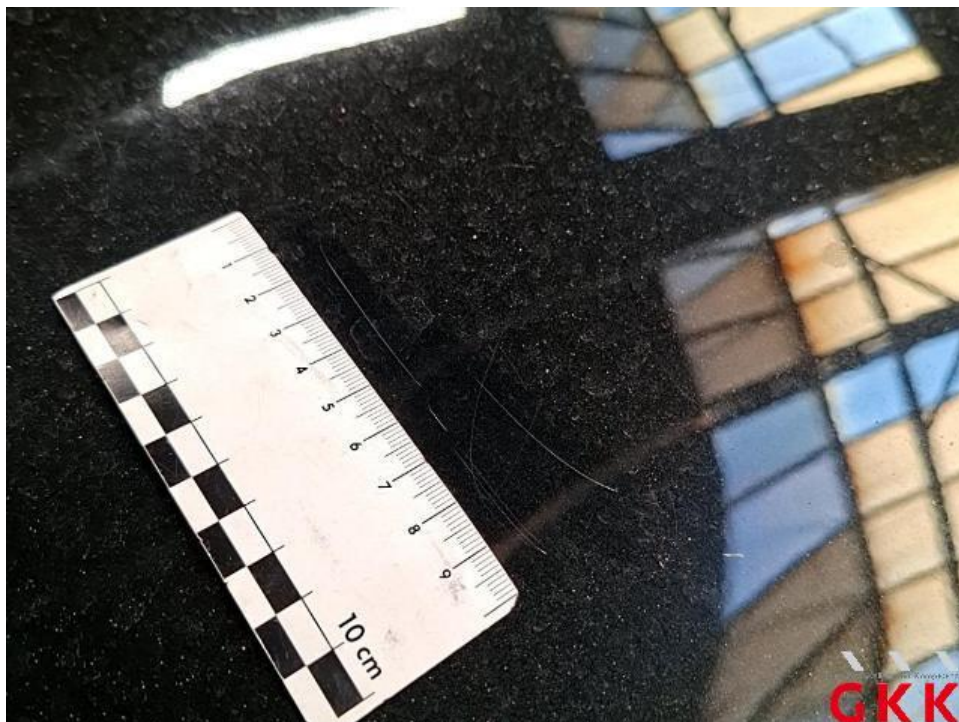
Bild 23 Minderwert: 60,00 EUR Motorhaube, verkratzt, polieren

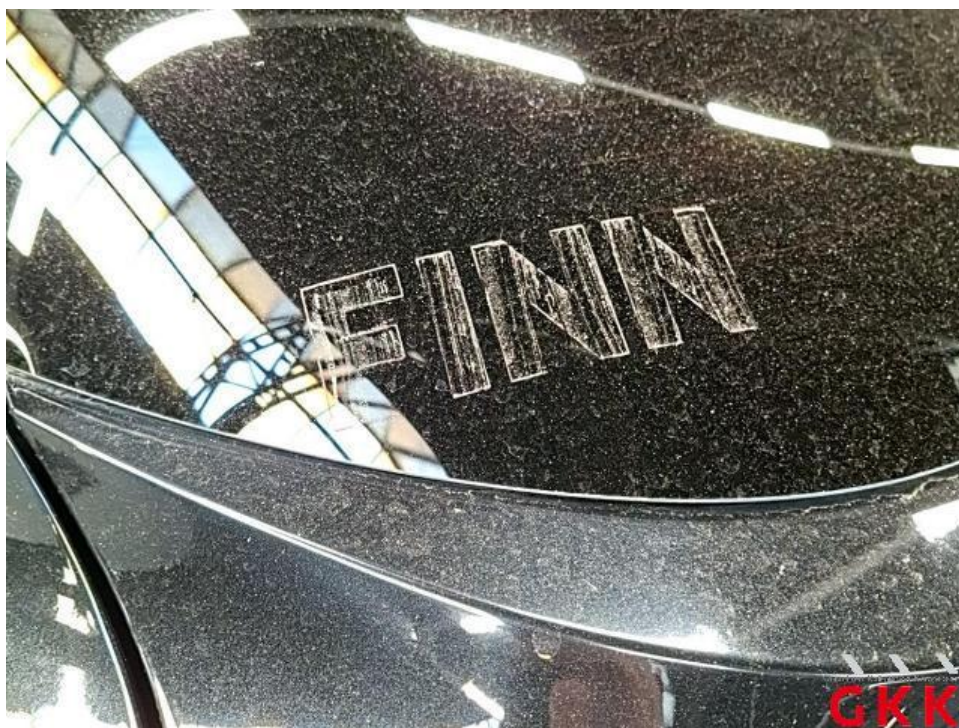
| <b>Fehlermeldungen / fehlender Service</b> (Angaben ohne MwSt.) | Reparaturkosten | ÜDV |
|---|---|---|
| Folierung Scheibe, Klebreste, entfernen (Bild 24) | 0,00 € | 0,00 € |

Bild 24 Folierung, Scheibe, Klebreste, entfernen

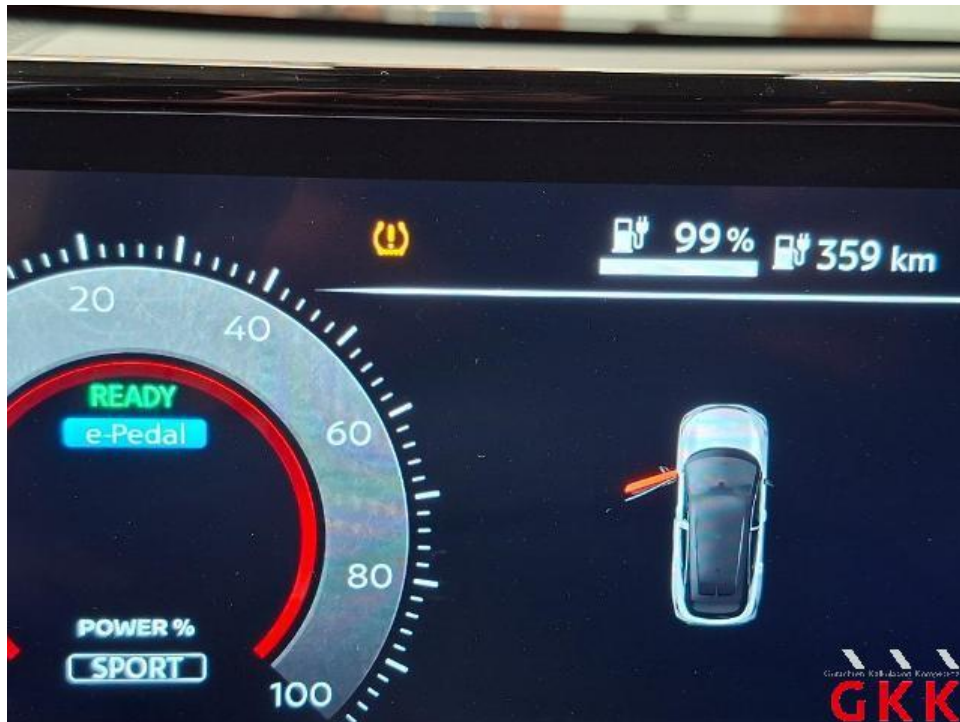
| <b>Fehlermeldungen / fehlender Service</b> (Angaben ohne MwSt.) | Reparaturkosten | ÜDV |
|---|---|---|
| Reifen Fehlerspeicher, aktiv, auslesen / prüfen (Bild 25) | 0,00 € | 0,00 € |

Bild 25 Reifen, Fehlerspeicher, aktiv, auslesen / prüfen
