Auftrags-Nr: 1002485903
Besichtigt am: 08.06.2026 15:26
Berichts-Nr: 10752329
FIN: TMBER6PJ6R4037136

Zustandsbericht

- Protokoll der Fahrzeugbewertung -

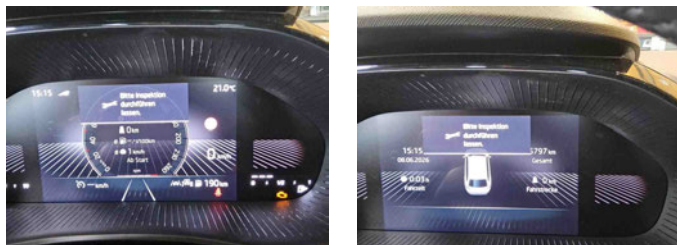
1 - Wartung - Wartung fällig - Ausführen

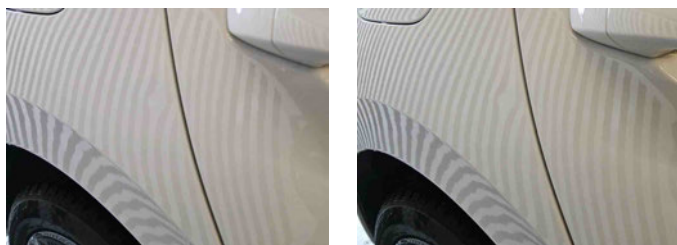
Nr	Bauteil	Schadensbeschreibung	Reparaturempfehlung
1	Wartung	Wartung fällig	Ausführen
2	Bremsflüssigkeitsservice	Wartung fällig	Ausführen
3	Seitenwand hinten rechts	Delle(n)	Kaltdrücken

3 - Seitenwand hinten rechts - Delle(n) - Kaltdrücken

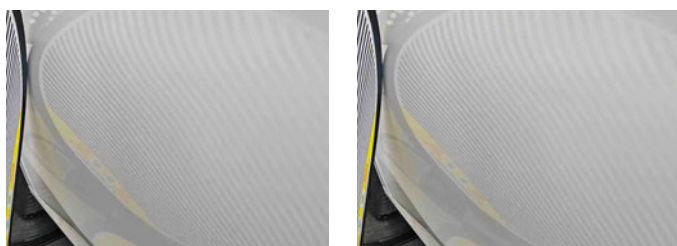
Nr	Bauteil	Schadensbeschreibung	Reparaturempfehlung
1	Tür vorne links	Delle(n)	Akzeptabel (Gebrauchsspur)

1 - Tür vorne links - Delle(n) - Akzeptabel (Gebrauchsspur)
