# Zustandsbericht

- Protokoll der Fahrzeugbewertung -

Berichts-Nr: 10449704  
vom: 20.04.2026

**Auftrags-Nr:** 1002370309  
**Besichtigt am:** 17.04.2026 15:17  
**Berichts-Nr:** 10449704  
**FIN:** WVVZZZCD7PW017787

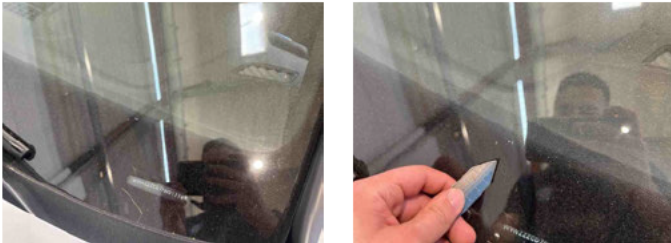
1 - Windschutzscheibe - Riss - Ersetzen

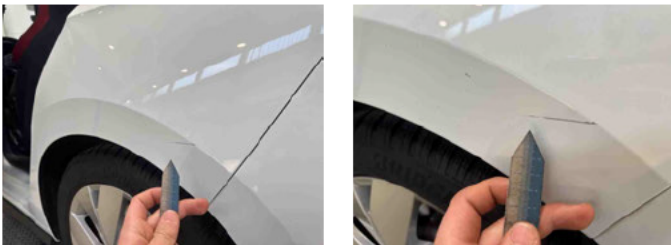
2 - Kotflügel hinten links - Kratzer - Lackieren
