» Übersicht

Auftrags-Nr: 1002418731
Besichtigt am: 21.05.2026 11:54
Berichts-Nr: 10648506
FIN: WVVZZZE10R8003403

Fahrzeugkategorie:	Personenkraftwagen
Fahrzeugart:	Limousine
Hersteller:	Volkswagen
Modell:	ID 3
HSN / TSN:	0603 / CKV
Erstzulassungsdatum:	16.05.2024
Laufleistung:	16.260 km
Nachweis Kilometerstand:	Abgelesen
Farbe:	Dark Olivine Green Metallic
Farbe Dach:	Schwarz
Antriebsart:	Heckantrieb
Motorisierung/Kraftstoff:	Elektrisch
Hubraum:	
Leistung:	70 kW (96 PS)
Fahrzeuglänge:	
Fahrzeughöhe:	
Fahrzeugbreite:	
Zulässiges Gesamtgewicht:	
Radstand:	
Anzahl Achsen:	2
Zylinder:	
Schadstoffklasse:	
Anzahl Türen:	4
Anzahl Sitze:	5
Getriebe:	Automatik 1-Gang
Polsterart:	Alcantara
Interieurfarbe:	Dusty Grey Dark - Soul-Schwarz/ Soul-Schwarz - Dusty Grey Dark/ Schwarz/Schwarz
Anzahl vorhandene Schlüssel:	2

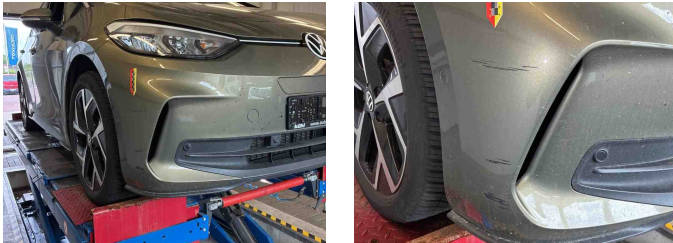
1 - Stoßfänger vorne - Kratzer - Lackieren

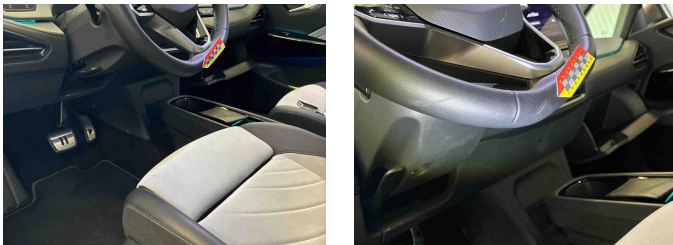
3 - Lenkrad - Kratzer - Smart Repair Leder

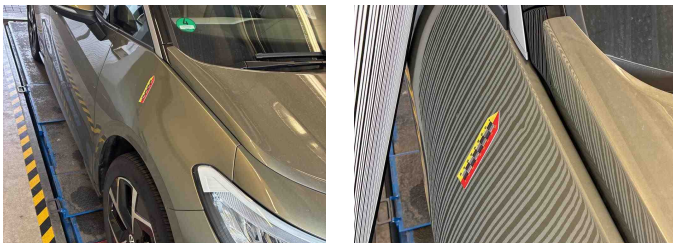
4 - Kotflügel vorne rechts - Delle(n) - Kaltdrücken

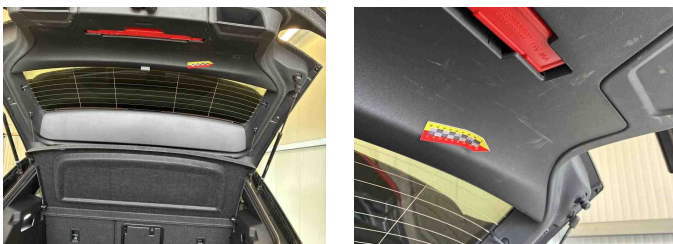
1 - Heckklappenverkleidung - Kratzer - Akzeptabel (Gebrauchsspur)
