## Zustandsbericht

| Berichtsnummer : | 0000000929437-DE926 | | |

#### Hyundai Ioniq 5 (05.2021->) Techniq Elektro 4WD

| Fahrzeug-Ident.-Nr.: | KMHKN81CPNU094524 | Laufleistung abgelesen: | 83023 km |

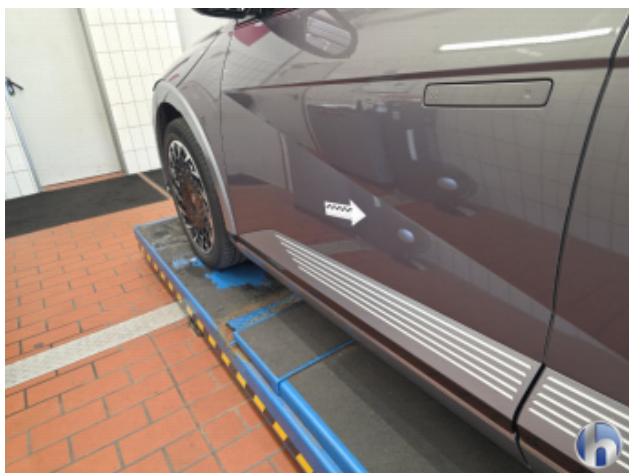
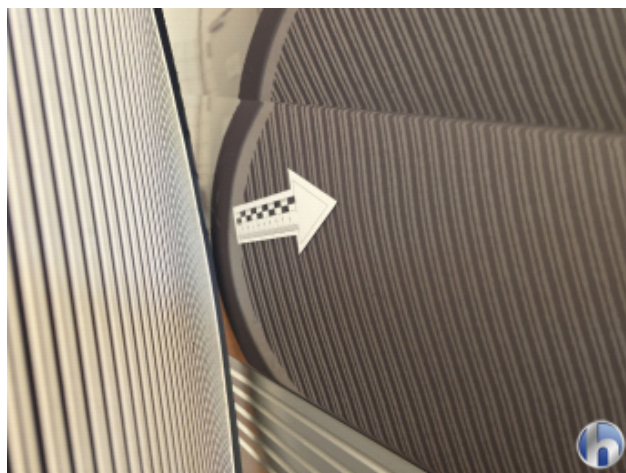
| 1. | Tür Vorne - Links | Gebrauchsspuren | Ohne Reparatur |

1. Tür Vorne - Links  
Gebrauchsspuren - Ohne Reparatur

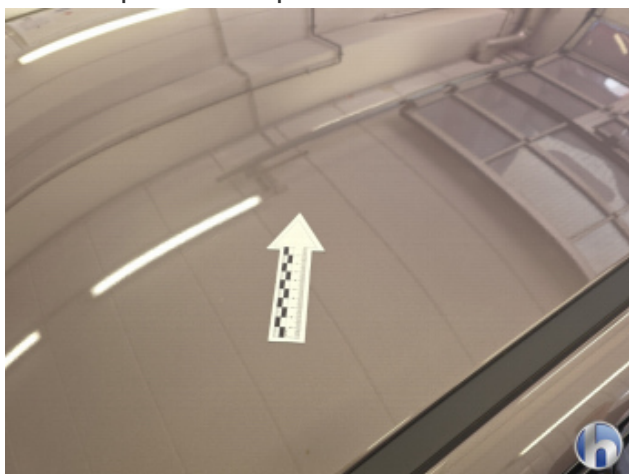
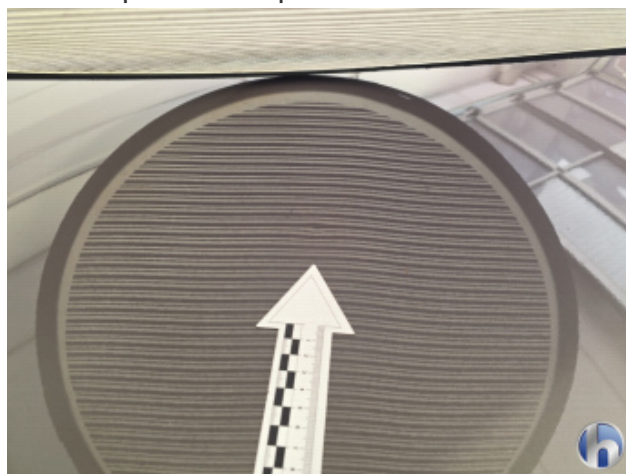
| 2. | Dach | 1 Delle | Sanft Instandsetzen |

2. Dach  
1 Delle - Sanft Instandsetzen

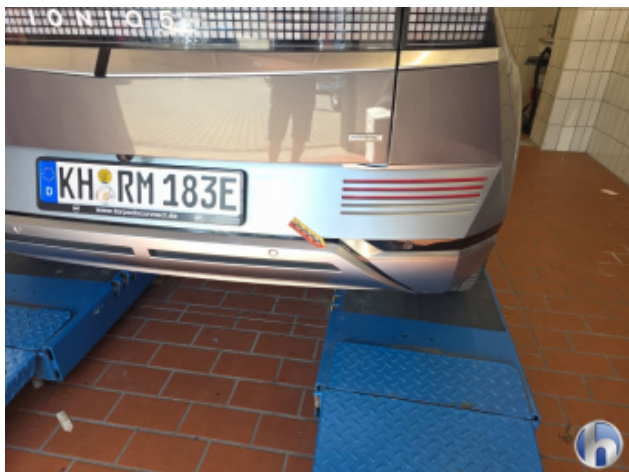
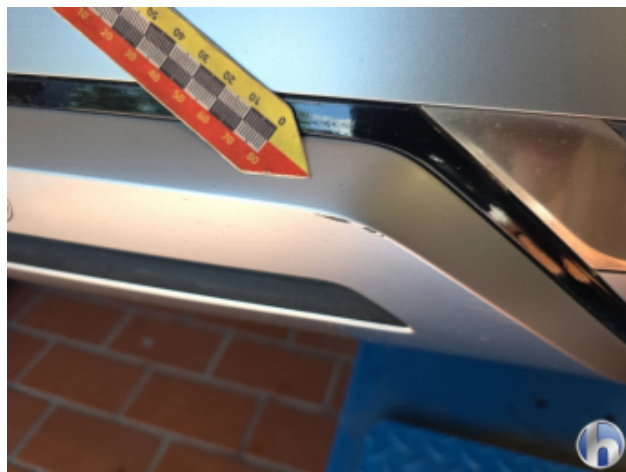
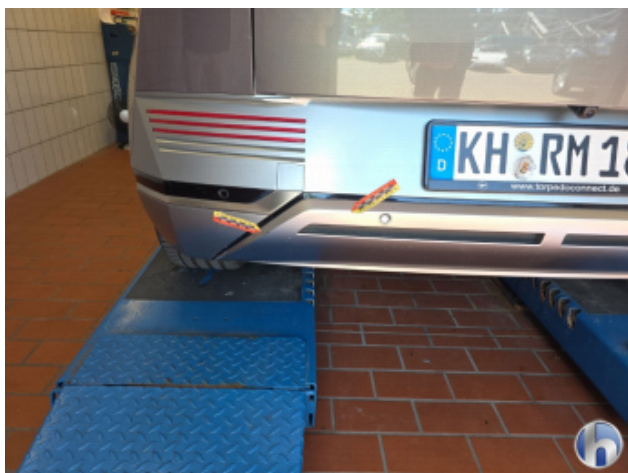
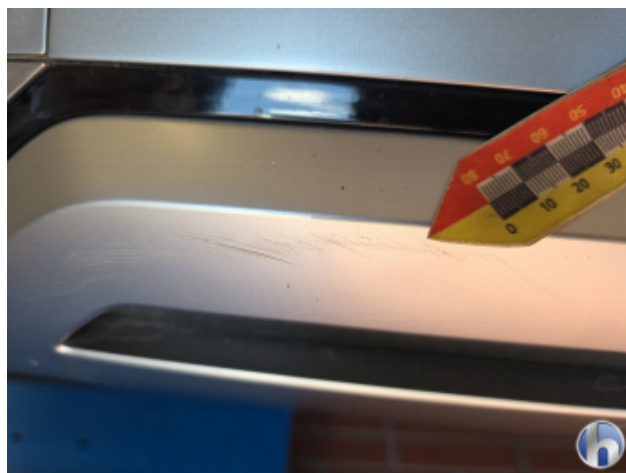
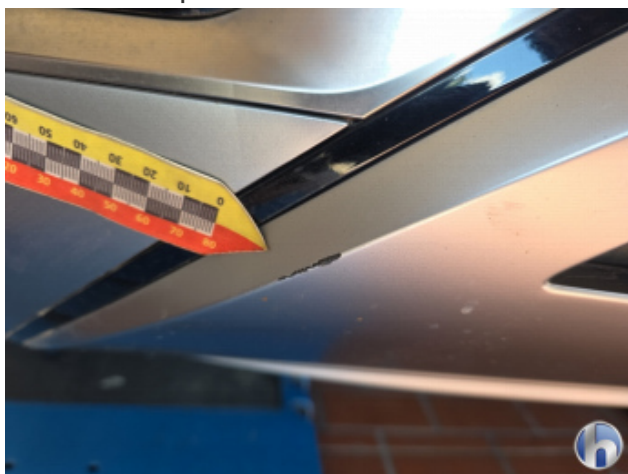
| 3. | Stoßfänger Hinten | Kratzer | Smart Repair |

3. Stoßfänger Hinten  
Kratzer - Smart Repair
