Fahrzeugbeschreibung

Fahrzeug: RENAULT Espace BLUE dCi 190 EDC Initiale Paris Crossover 5-türig 1997 ccm 189 PS / 139 KW Diesel 6-Gang Automatik

Zustandsbericht

Inspection date: 16 Jun 2026
Protocol number: 45964685
Delivery date: 16 Jun 2026

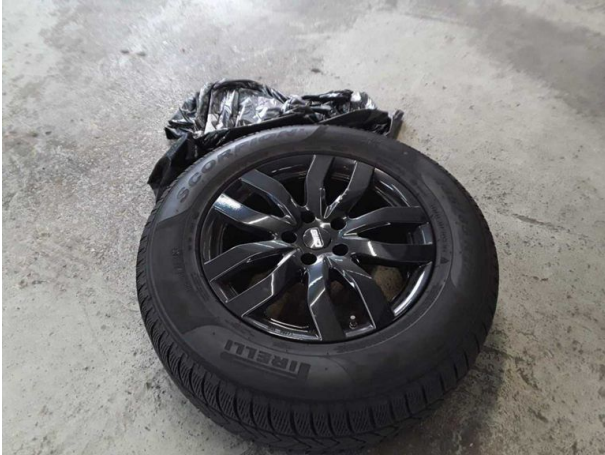
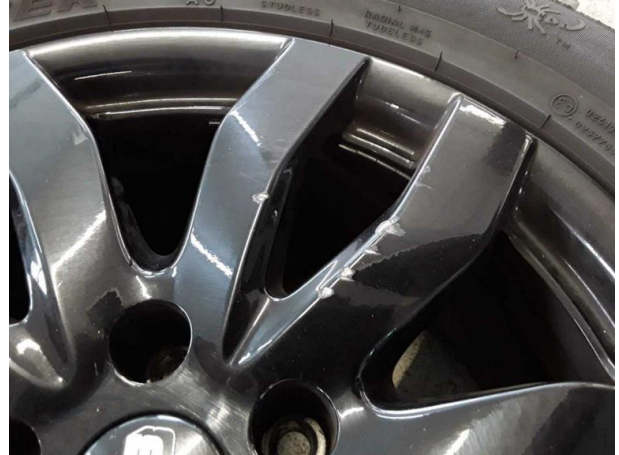
Damage #1: 2nd wheel set: 1 alloy rim - Scratched - No deduction

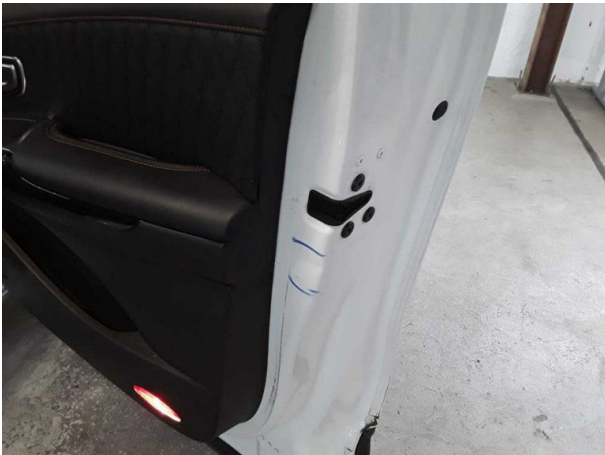
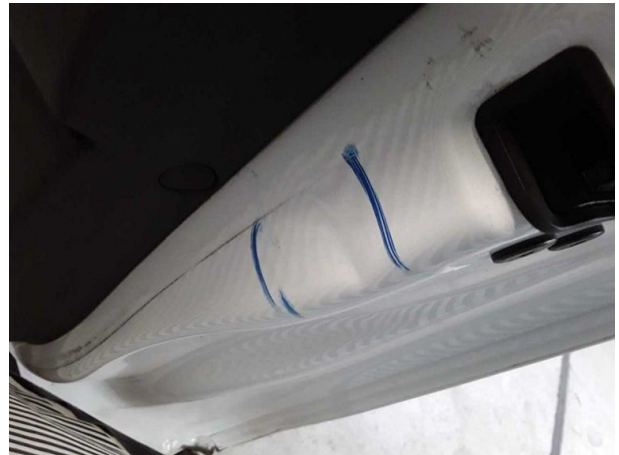
Damage #2: Door - front right side: Door - dent(s) - Smooth repair work

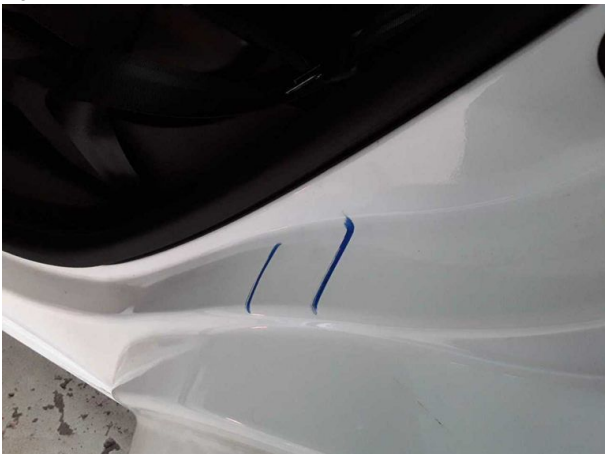
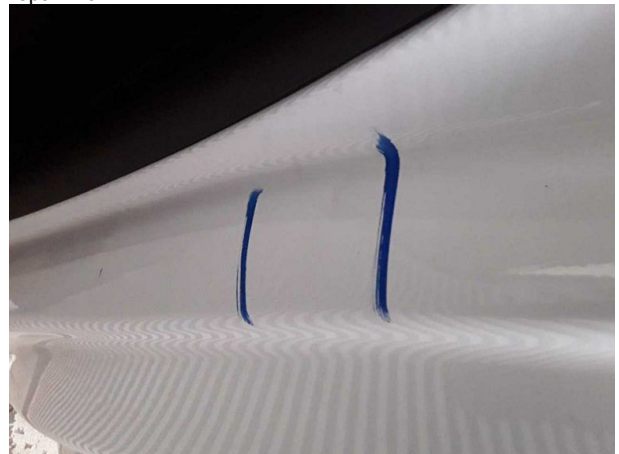
Damage #3: Side panel - rear left side: Sill - dent(s) - Smooth repair work

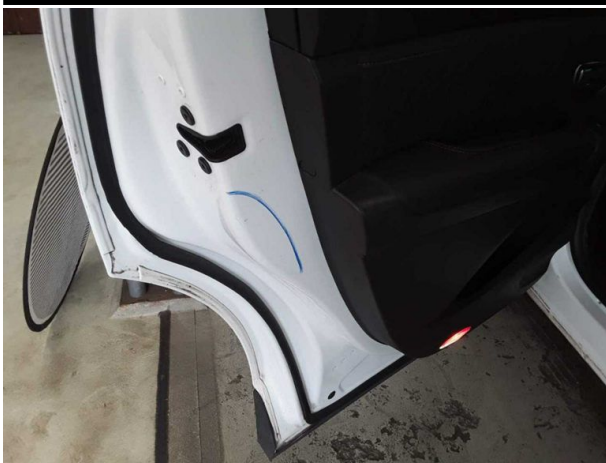
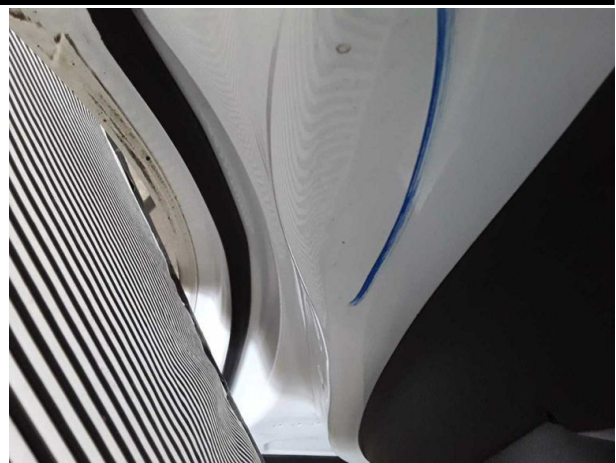
Damage #4: Door - rear left side: Door - dent(s) - Smooth repair work

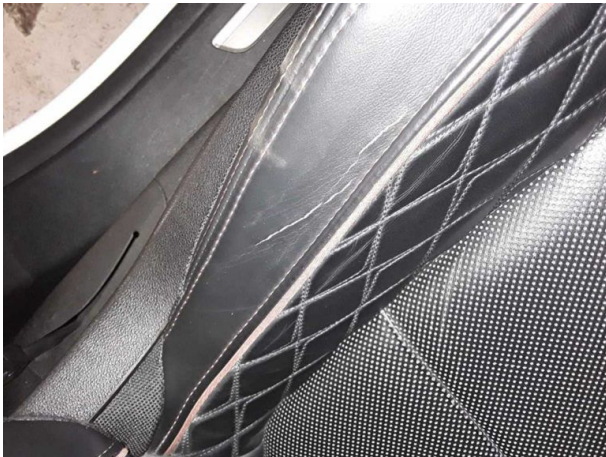
Damage #5: Seat - front: Seat cover - left side - Porous / cracked - Loss in value

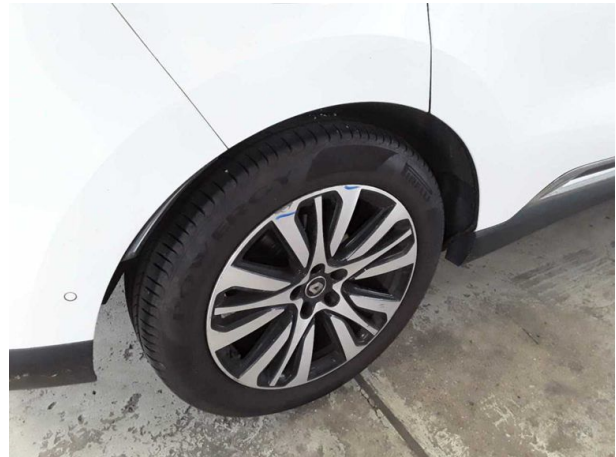
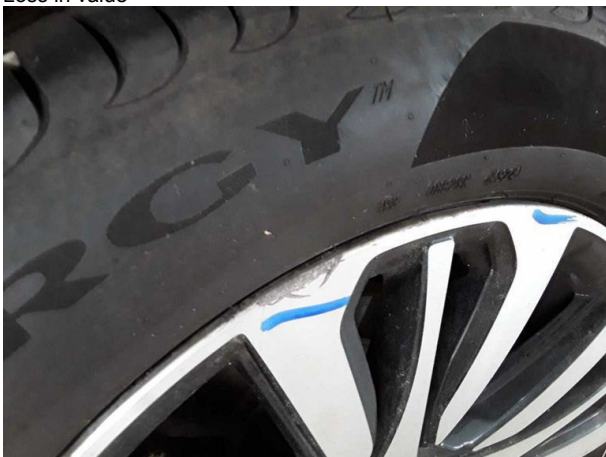
Damage #6: Wheel / tyres: Alloy rim - rear right side - Scratched - Loss in value

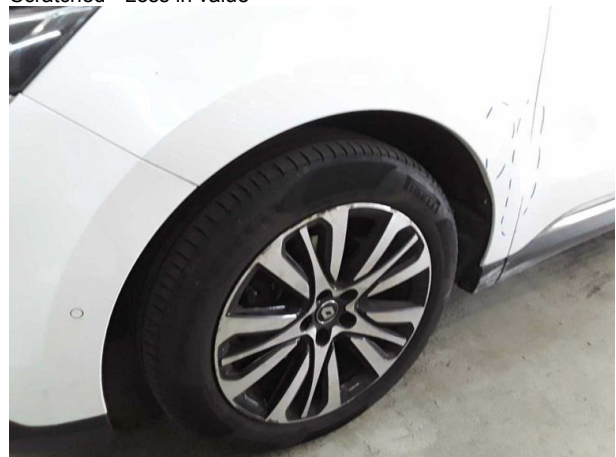
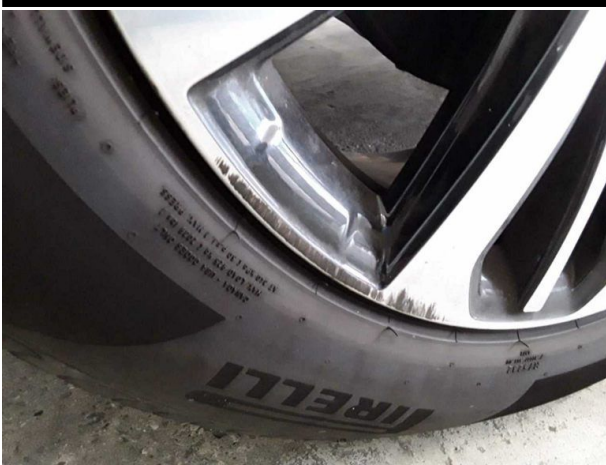
Damage #7: Wheel / tyres: Alloy rim - front left side - Scratched - Loss in value

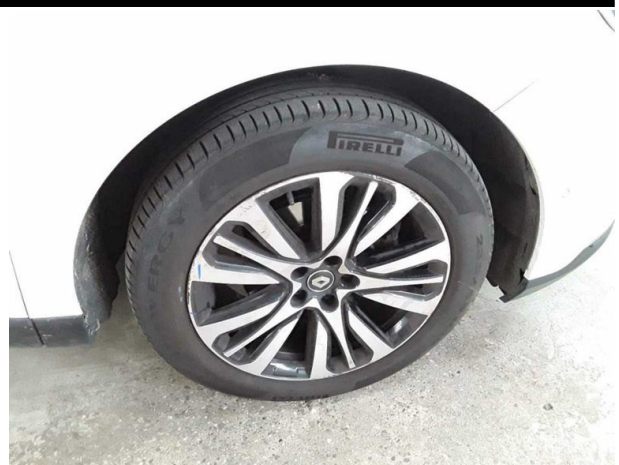
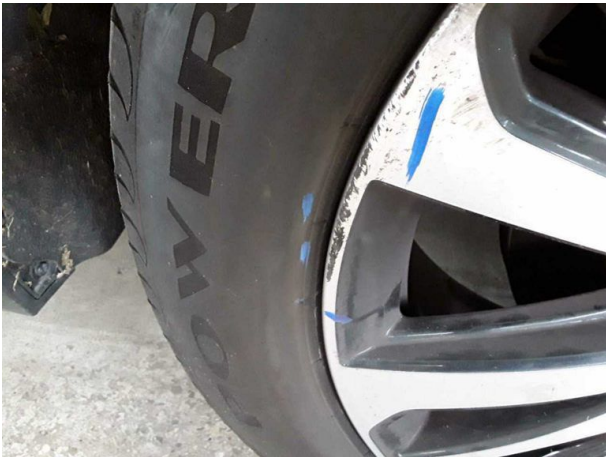
Damage #8: Wheel / tyres: Alloy rim - front right side - Scratched - Loss in value

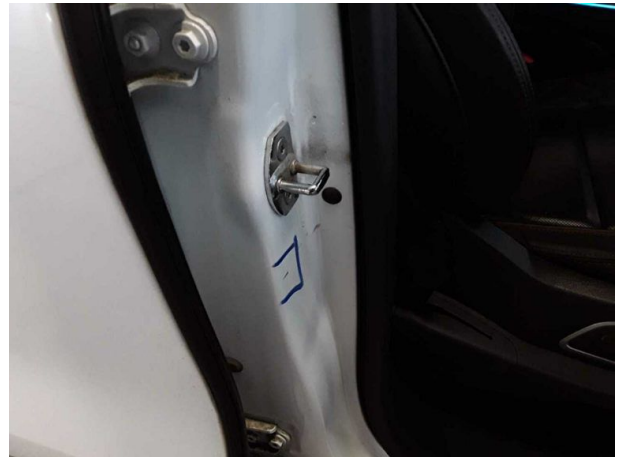
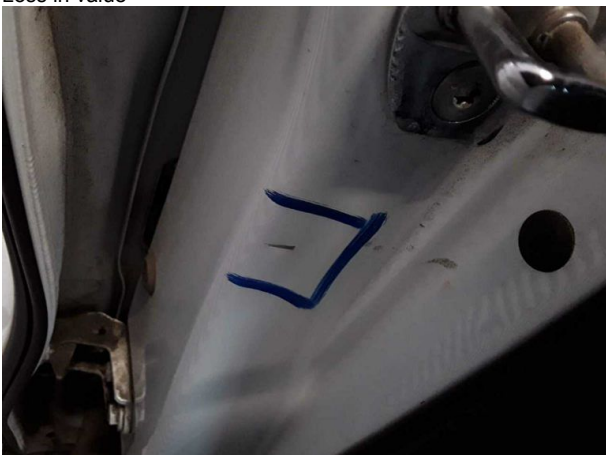
Damage #9: Sill - right side: Sill - Dent / paintcoat damage - Smart repair

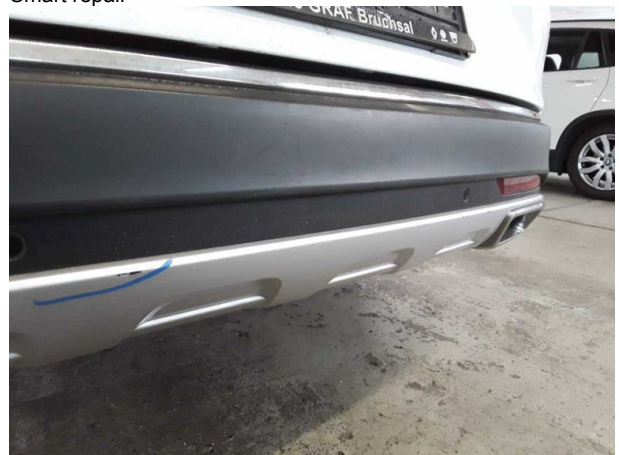
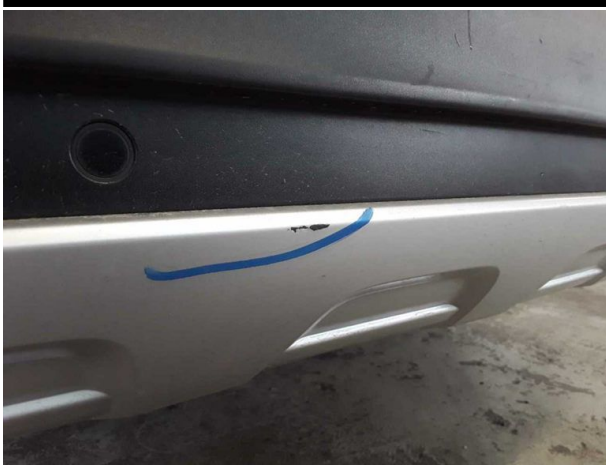
Damage #10: Rear bumper: Spoiler - Scratched - Smart repair

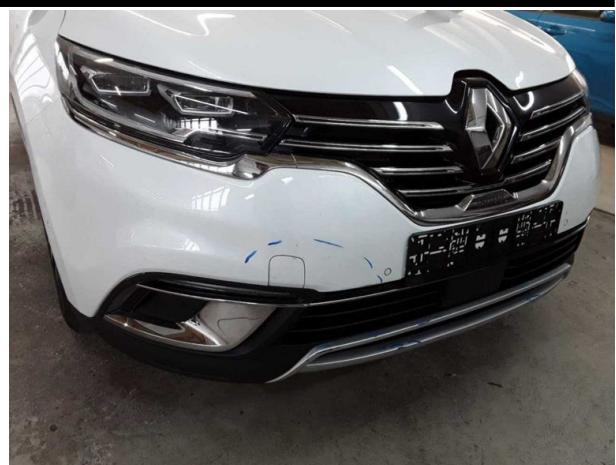
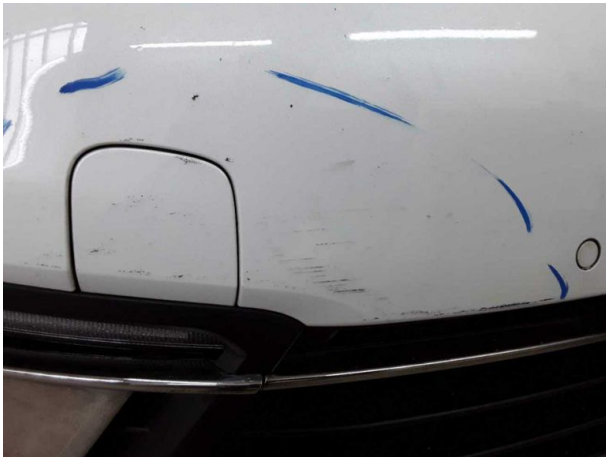
Damage #11: Front bumper: Front bumper - Scratched - Smart repair

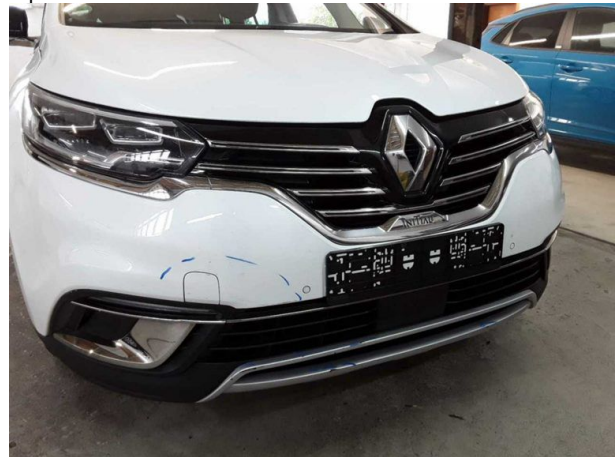
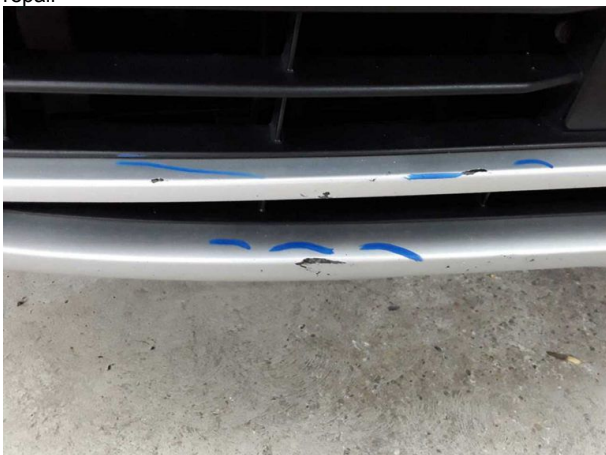
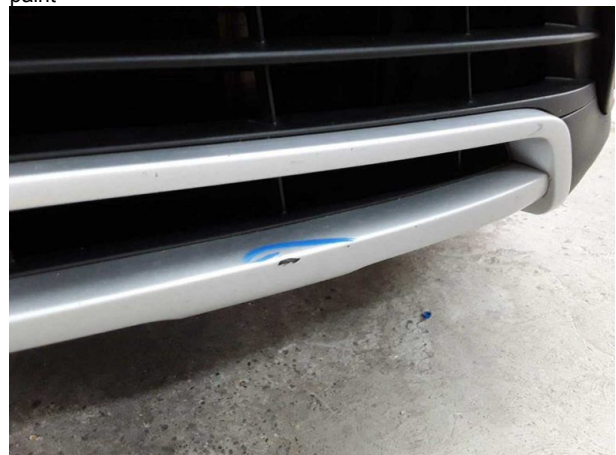
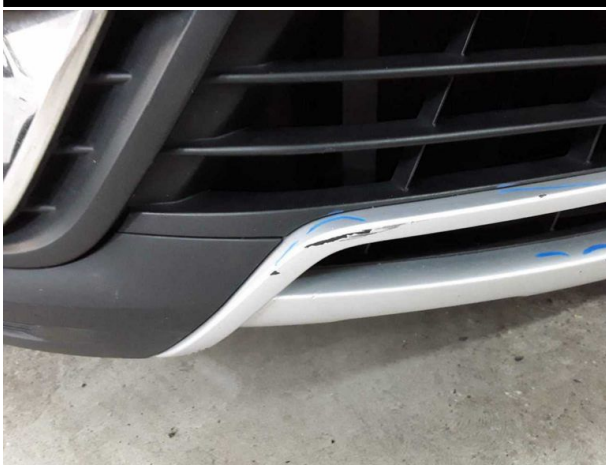
Damage #12: Front bumper: Spoiler - Scratched - Repair and paint

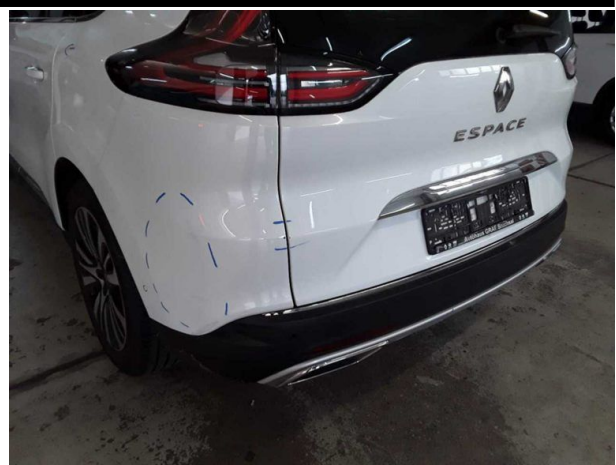
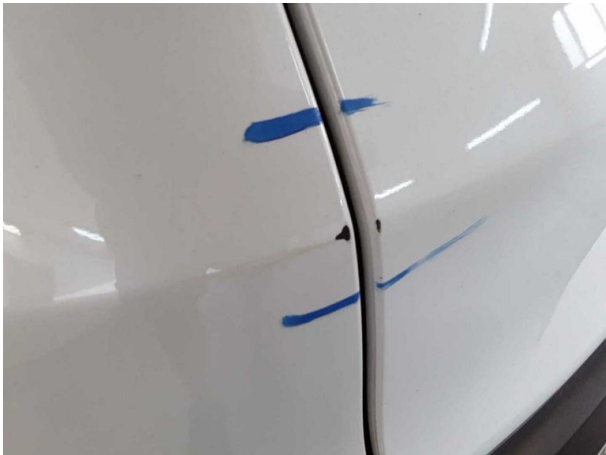
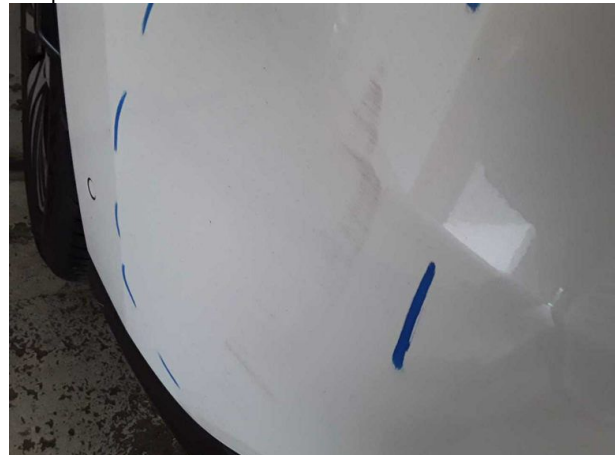
Damage #13: Rear bumper: Rear bumper - Scratched - Repair and paint

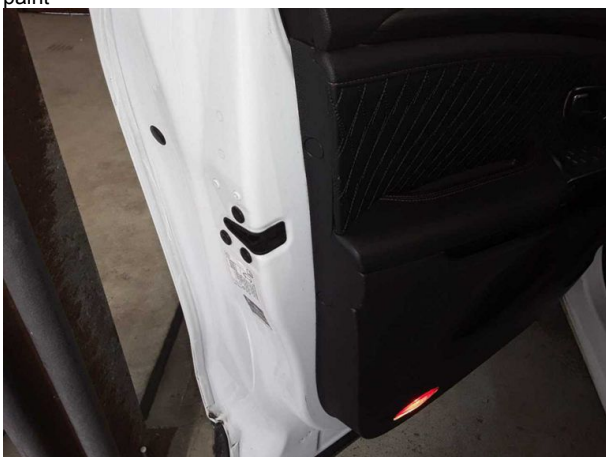
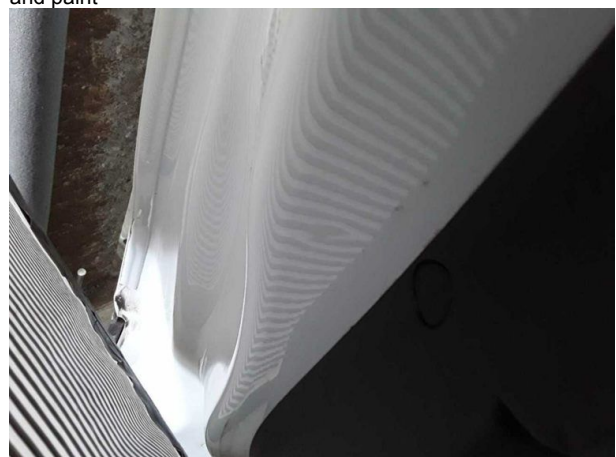
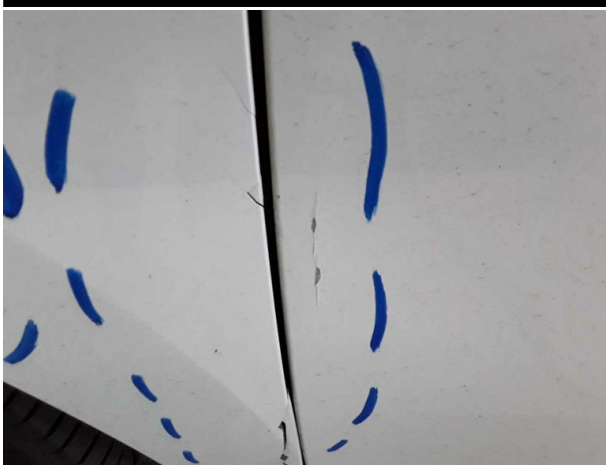
Damage #14: Door - front left side: Door - Dent / paintcoat damage - Repair and paint

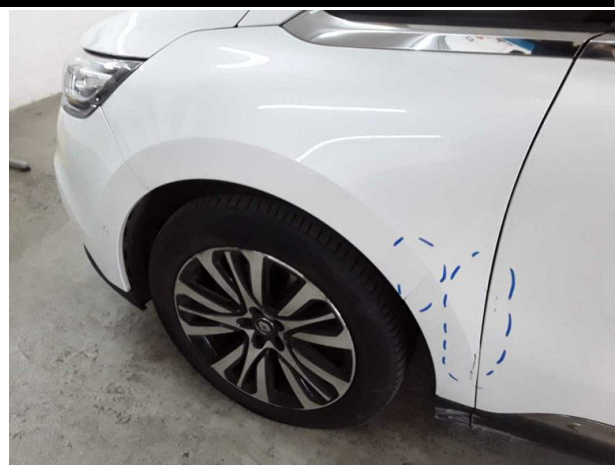
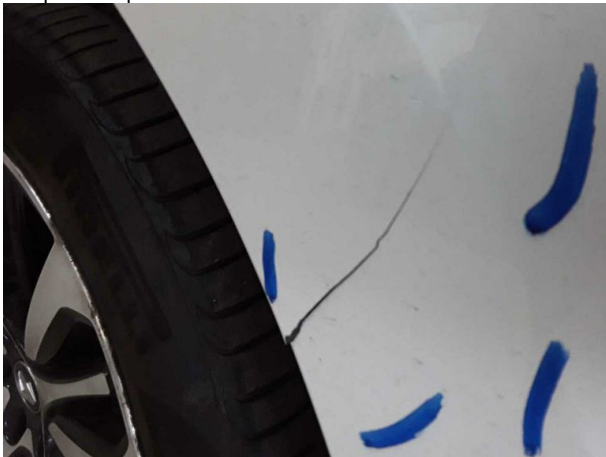
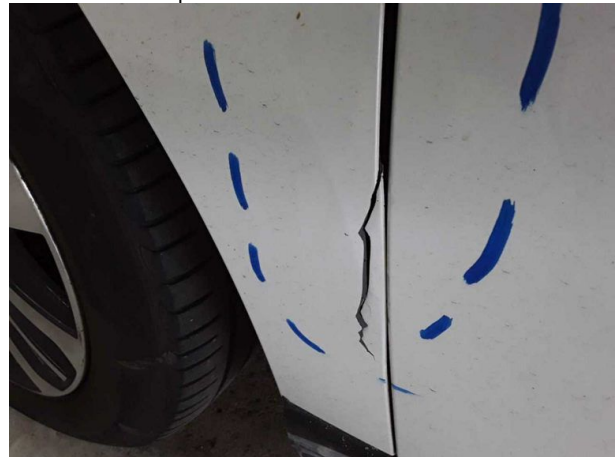
Damage #15: Mudguard - left side: Mudguard - left side - Broken / torn - Replace

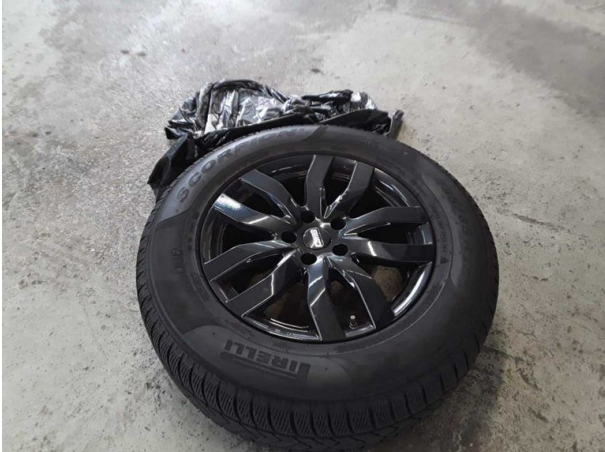
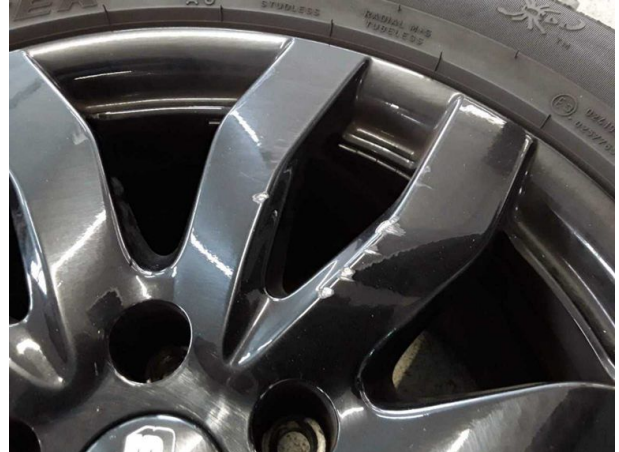
Beschädigung #1: 2.Radsatz: 1 Leichtmetallfelge - verkratzt / verschürft - kein Abzug

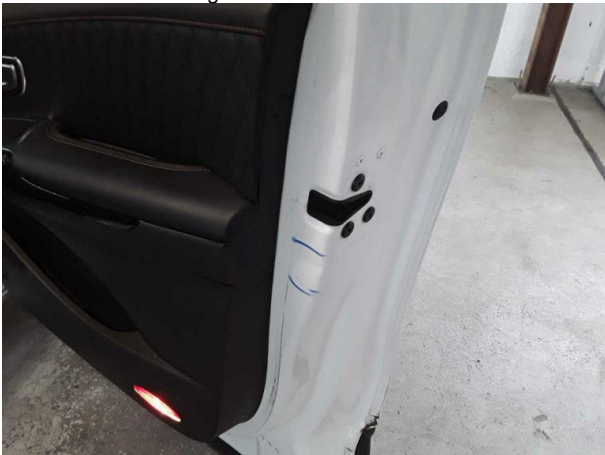
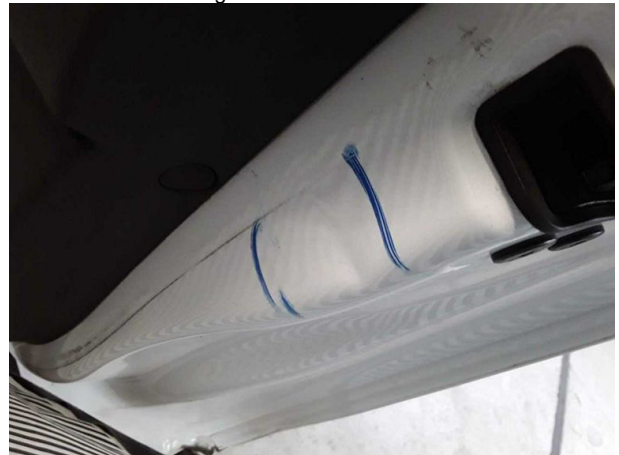
Beschädigung #2: Tür vorn rechts: Tür - Delle(n) - sanft instandsetzen

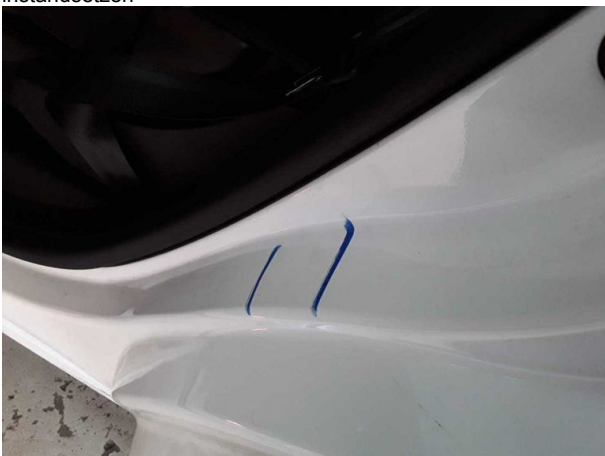
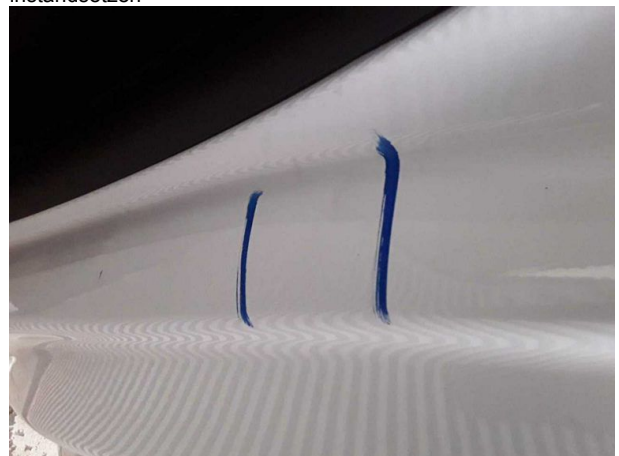
Beschädigung #3: Seitenwand links: Einstieg - Delle(n) - sanft instandsetzen

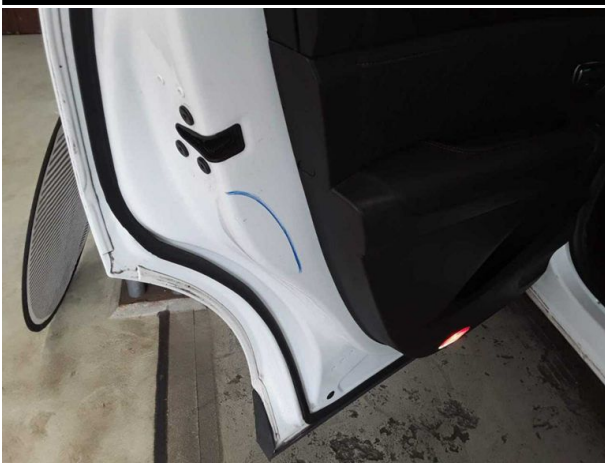
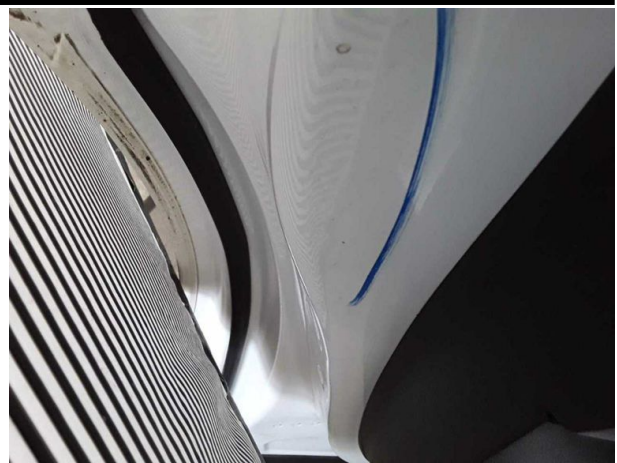
Beschädigung #4: Tür hinten links: Tür - Delle(n) - sanft instandsetzen

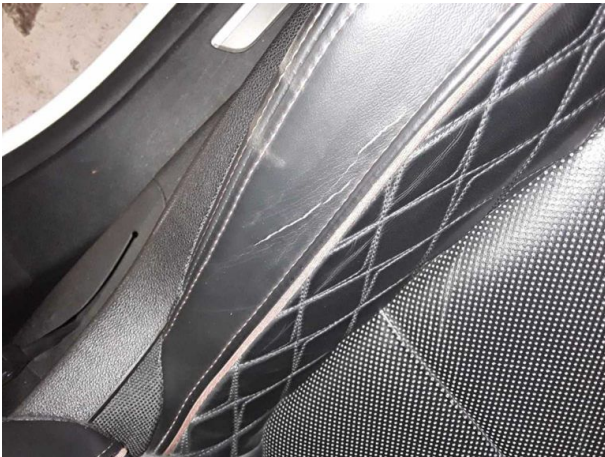
Beschädigung #5: Sitz vorn: Sitzbezug links - porös / rissig - Wertminderung

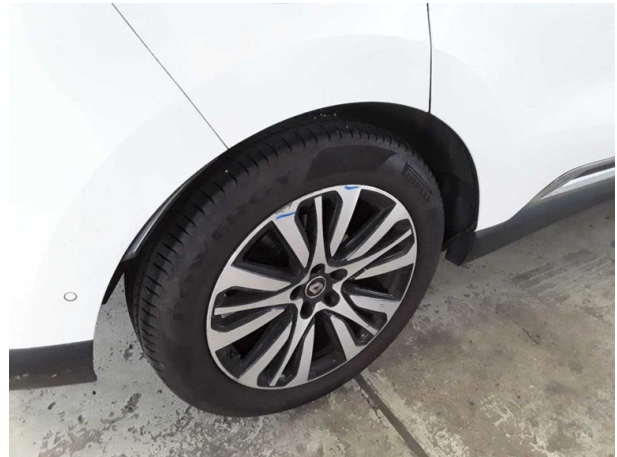
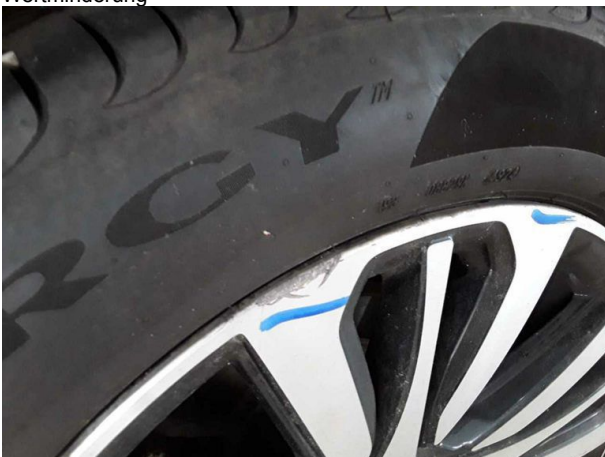
Beschädigung #6: Rad/Reifen: Leichtmetallfelge hinten rechts - verkratzt / verschürft - Wertminderung

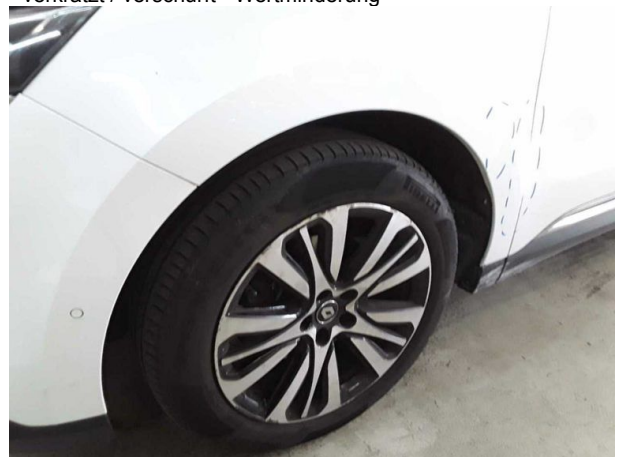
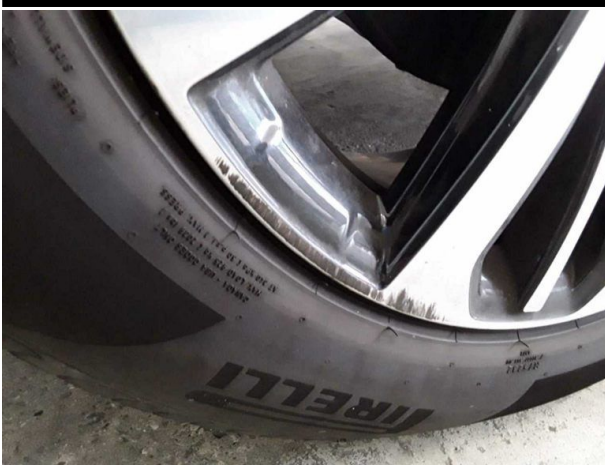
Beschädigung #7: Rad/Reifen: Leichtmetallfelge vorn links - verkratzt / verschürft - Wertminderung

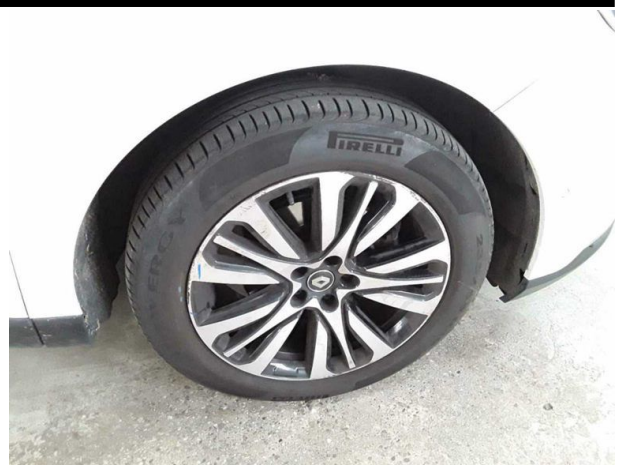
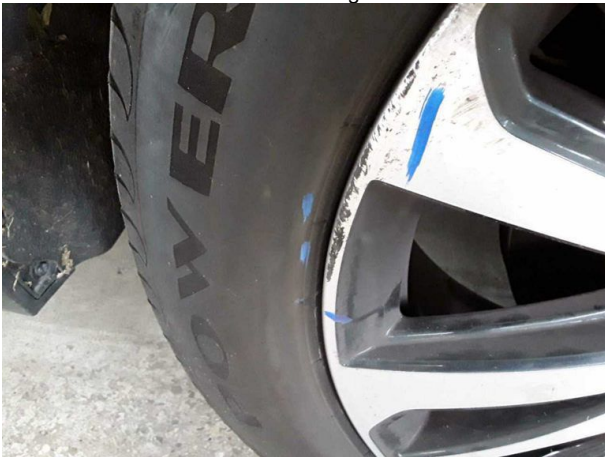
Beschädigung #8: Rad/Reifen: Leichtmetallfelge vorn rechts - verkratzt / verschürft - Wertminderung

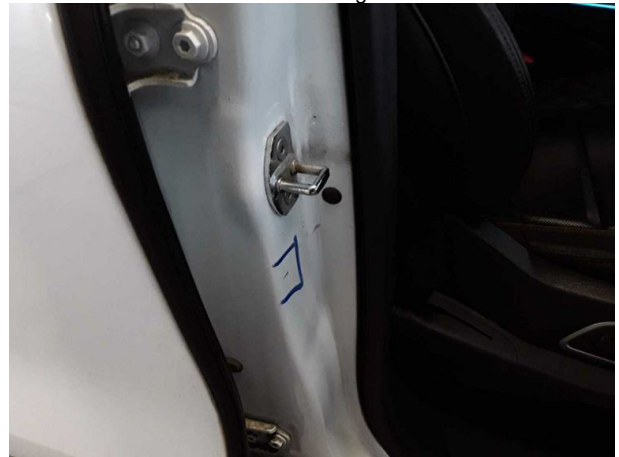
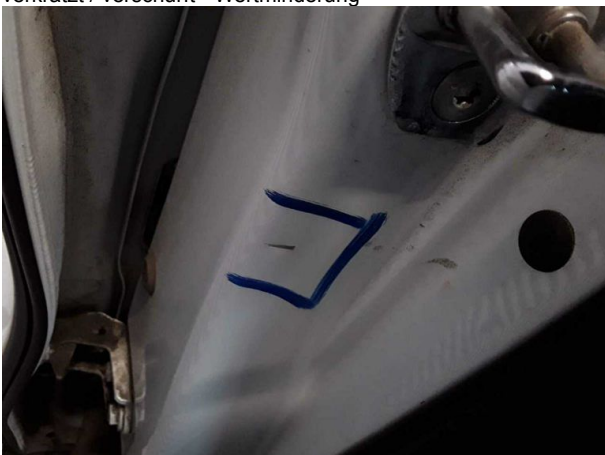
Beschädigung #9: Schweller rechts: Einstieg - Delle / Lackschaden - Smart Repair

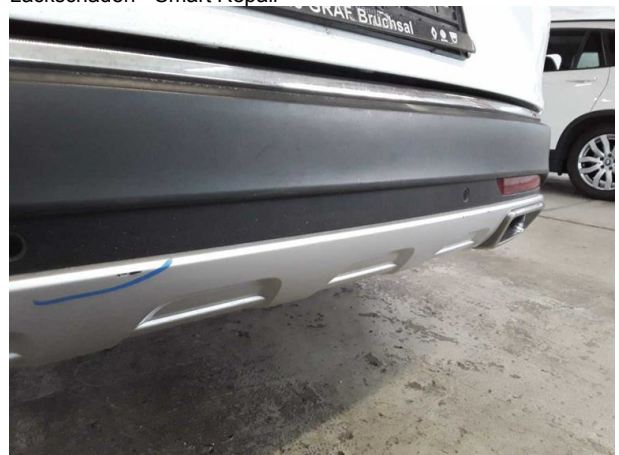
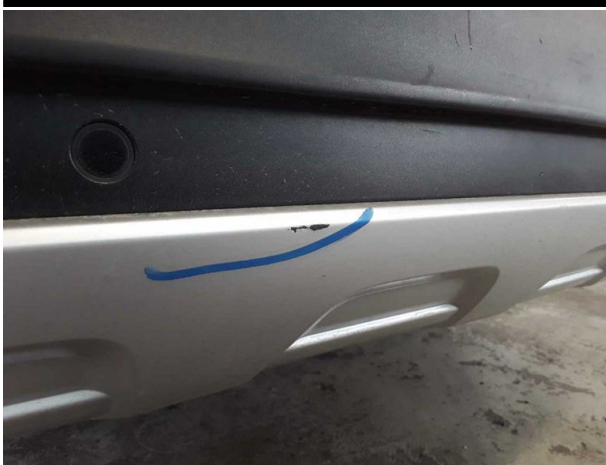
Beschädigung #10: Stossfänger hinten: Spoiler - verkratzt / verschürft - Smart Repair

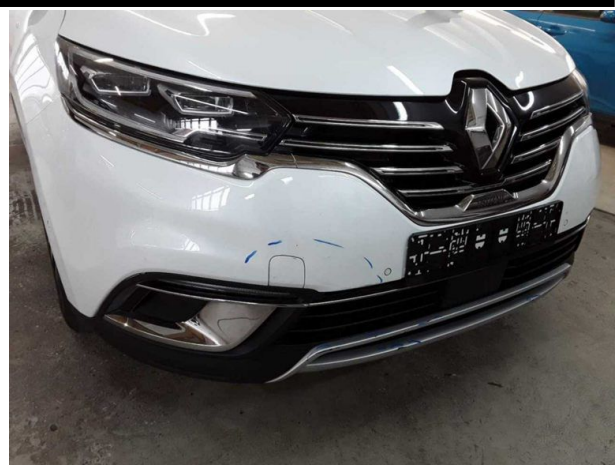
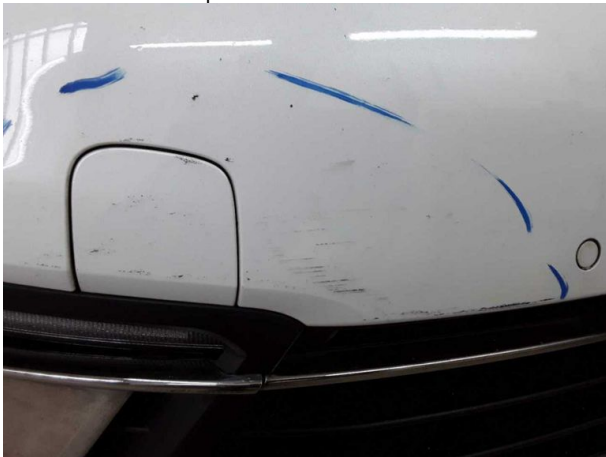
Beschädigung #11: Stossfänger vorn: Stossfänger vorn - verkratzt / verschürft - Smart Repair

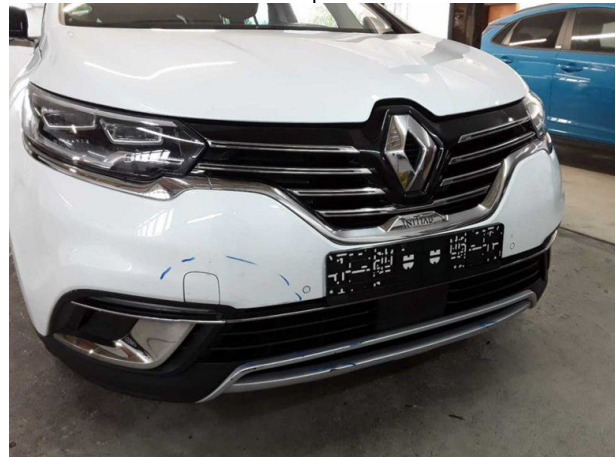
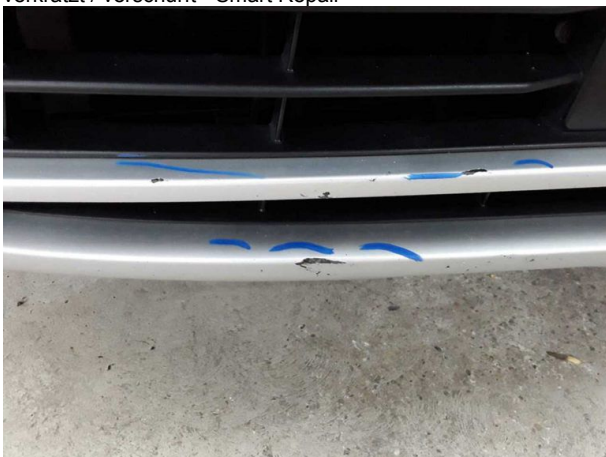
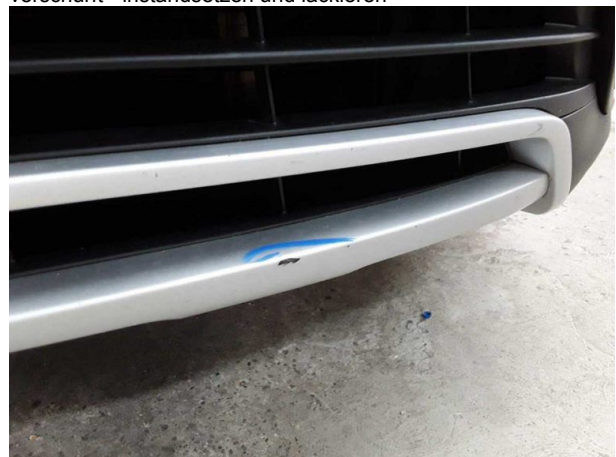
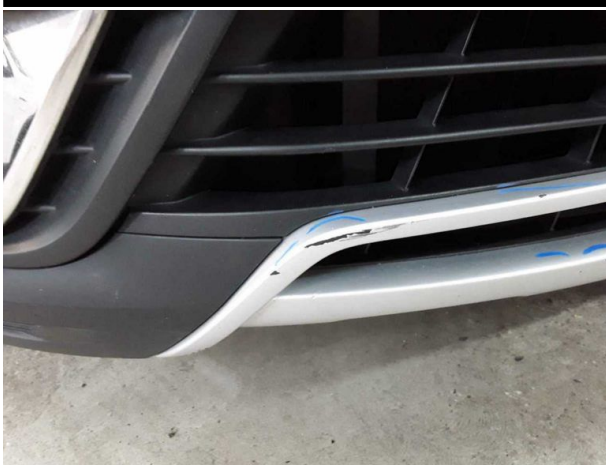
Beschädigung #12: Stossfänger vorn: Spoiler - verkratzt / verschürft - instandsetzen und lackieren

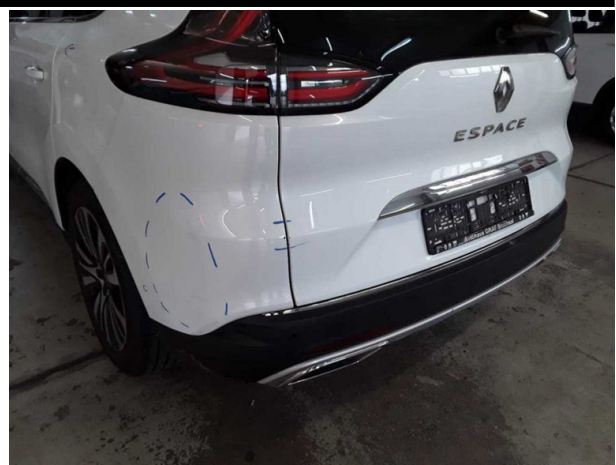
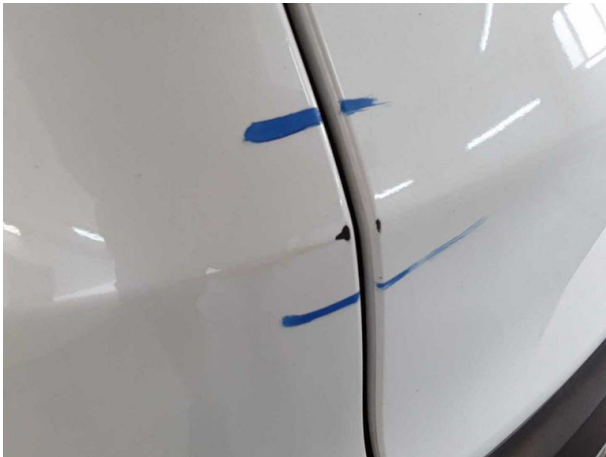
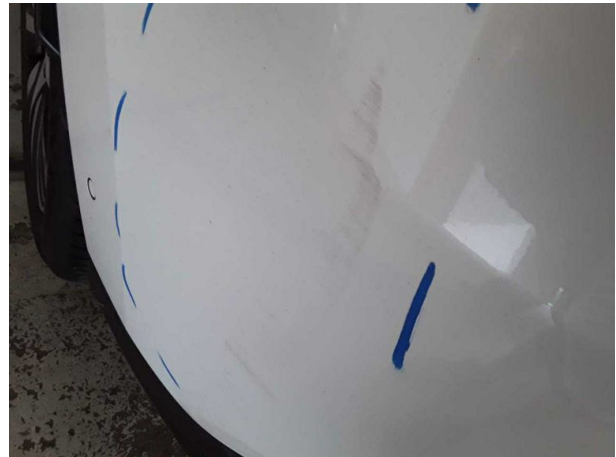
Beschädigung #13: Stossfänger hinten: Stossfänger hinten - verkratzt / verschürft - instandsetzen und lackieren

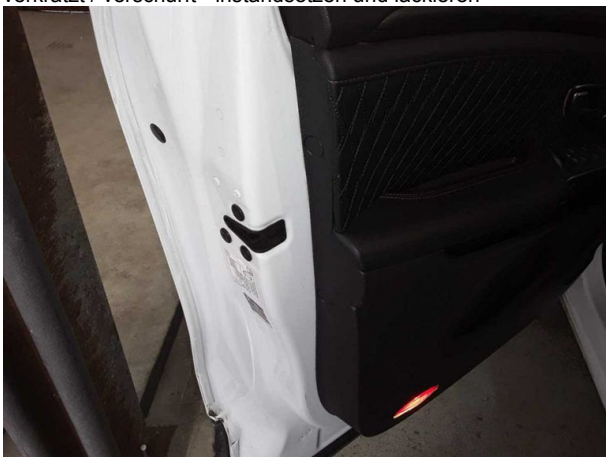
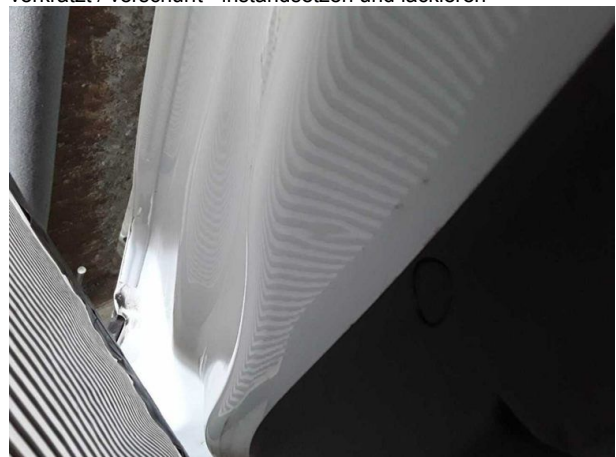
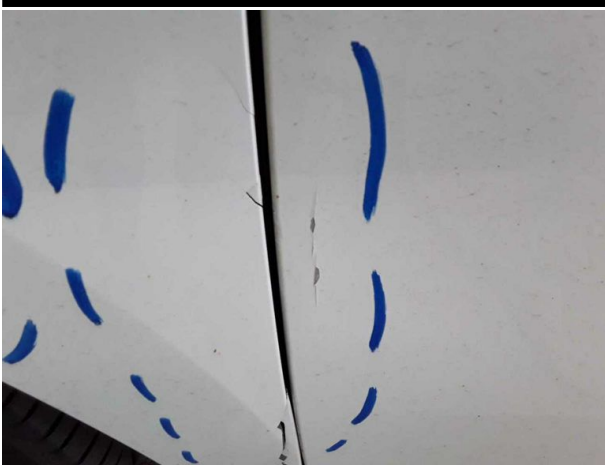
Beschädigung #14: Tür vorn links: Tür - Delle / Lackschaden - instandsetzen und lackieren

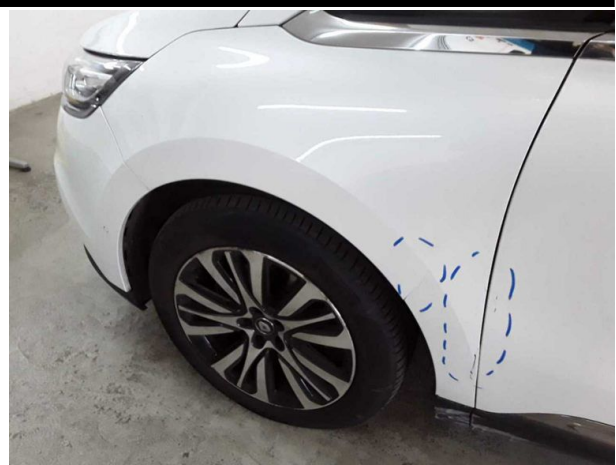
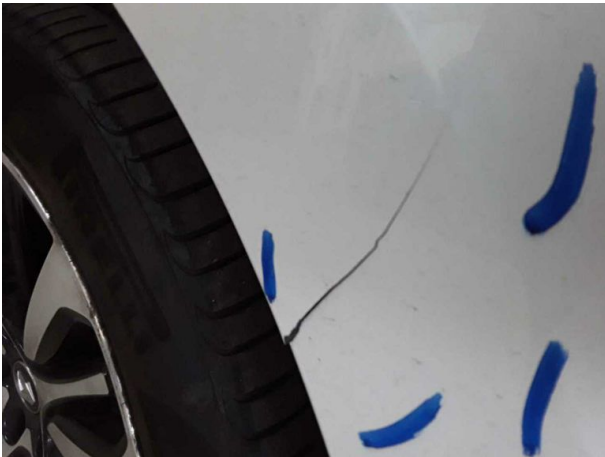
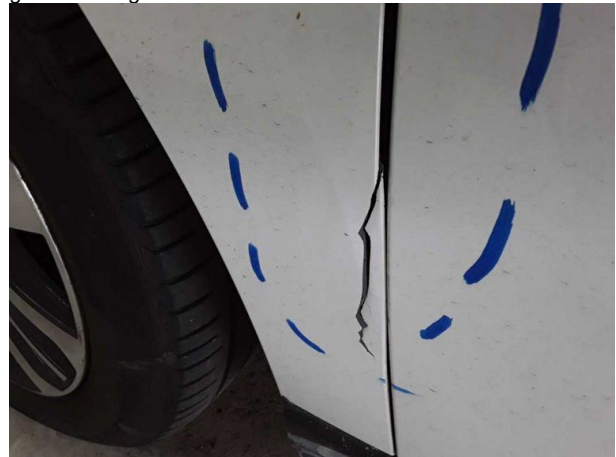
Beschädigung #15: Kotflügel links: Kotflügel links - gebrochen / gerissen - erneuern
