**» Übersicht**

**Auftrags-Nr:** 1002505981  
**Besichtigt am:** 25.06.2026 11:44  
**Berichts-Nr:** 10877103  
**FIN:** WVVZZZE1ZNP030102

| <b>Modell:</b> | ID 3 |

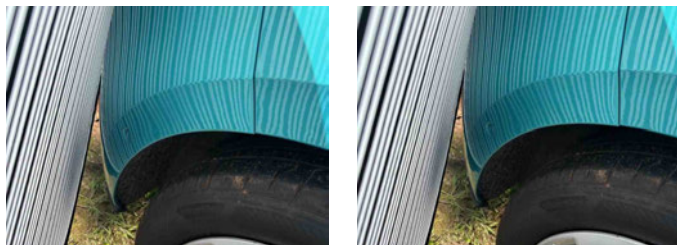
| Nr | Bauteil | Schadensbeschreibung | Reparaturempfehlung |
|---|---|---|---|
| 1 | Stoßfänger Ecke hinten rechts | Delle(n) | Smart Repair |

1 - Stoßfänger Ecke hinten rechts - Delle(n) - Smart Repair

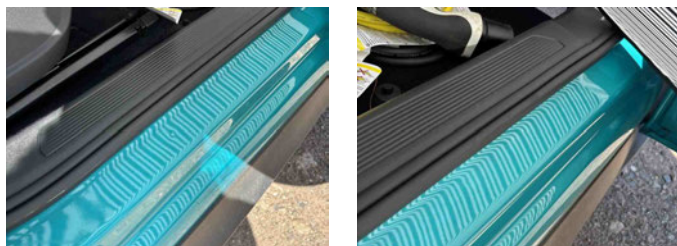
| Nr | Bauteil | Schadensbeschreibung | Reparaturempfehlung |
|---|---|---|---|
| 2 | Einstieg Verkleidung vorne rechts | Delle(n) | Smart Repair |

2 - Einstieg Verkleidung vorne rechts - Delle(n) - Smart Repair

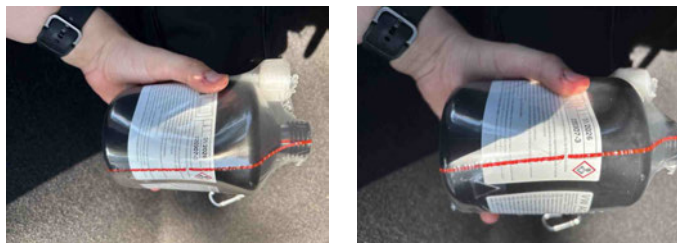
Tirefit Ablaufdatum: 01.2026

| Nr | Bauteil | Schadensbeschreibung | Reparaturempfehlung |
|---|---|---|---|
| 3 | Tirefit | Abgelaufen | Ersetzen |

3 - Tirefit - Abgelaufen - Ersetzen

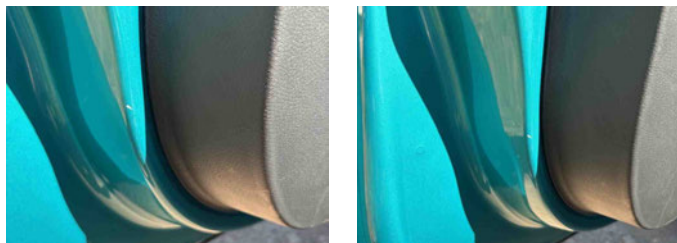
| Nr | Bauteil | Schadensbeschreibung | Reparaturempfehlung |
|---|---|---|---|
| 4 | Tür vorne links | Kratzer | Auslegen + Polieren |

4 - Tür vorne links - Kratzer - Auslegen + Polieren
