Lynk & Co 01

Informazioni Veicolo

| Modello: | 01 | N. Telaio: | L6TCX2E78NE034466 |

Danni

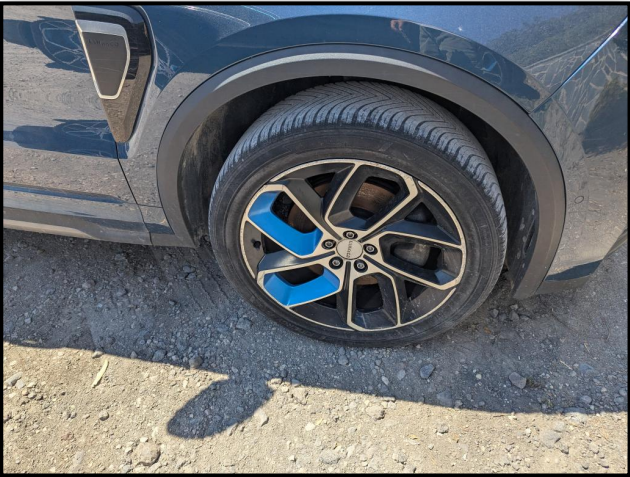
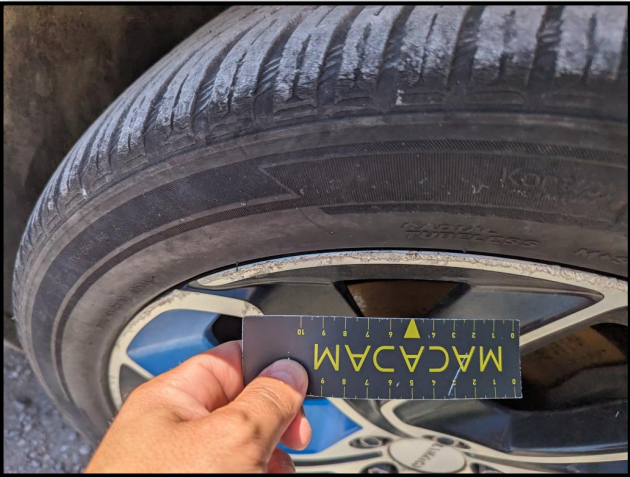
**Cerchio lega bicolore / policromo ant. Dx**  
Graffiature  
Riparare / sostituire (somma forfettaria)  
Ruote

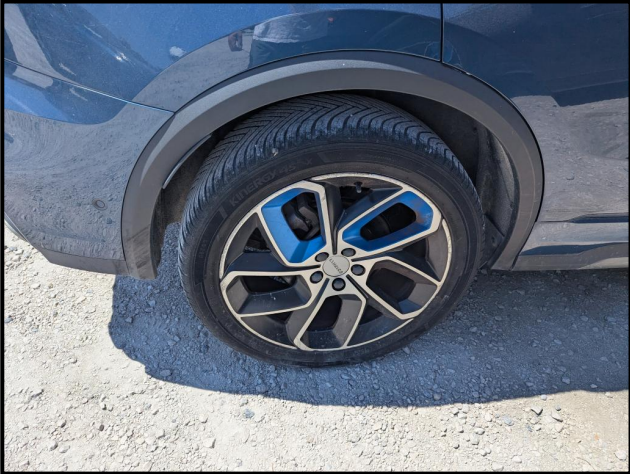
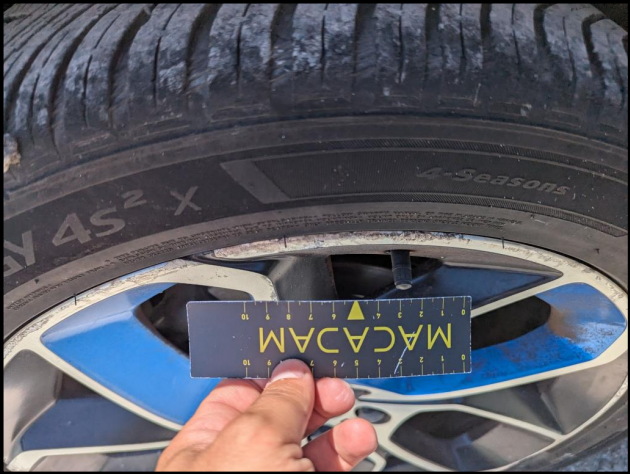
**Cerchio lega bicolore / policromo post. Dx**  
Graffiature  
Riparare / sostituire (somma forfettaria)  
Ruote

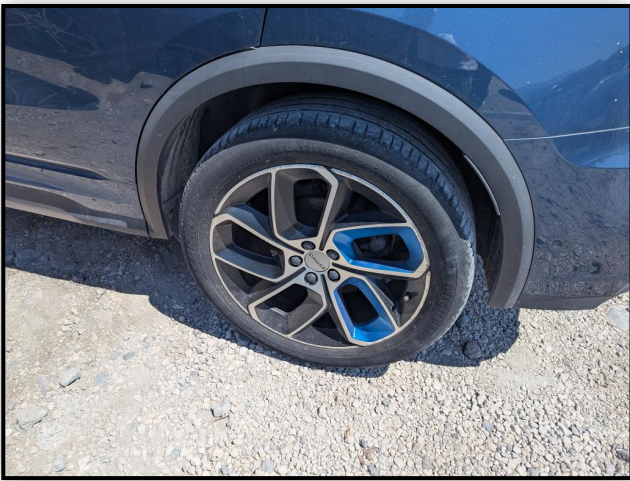
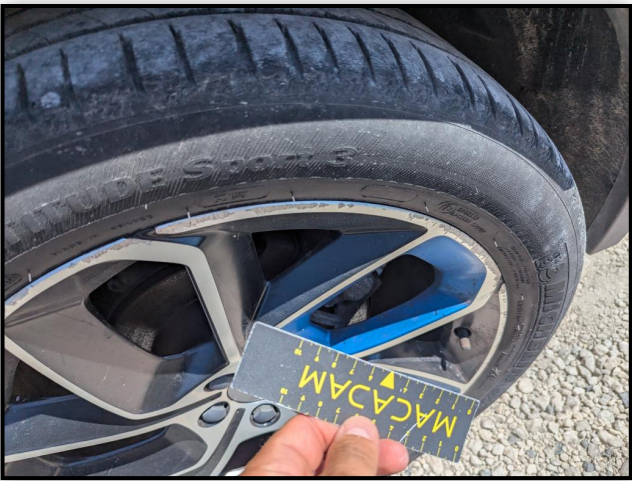
Cerchio lega bicolore / policromo post. Sx

- Graffiature
- Riparare / sostituire (somma forfettaria)
- Ruote

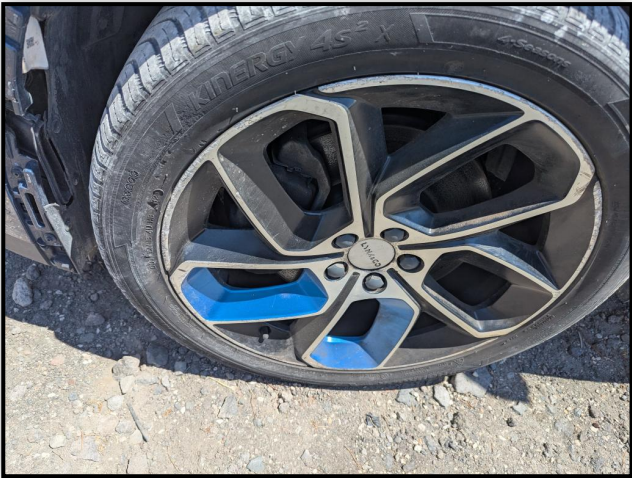
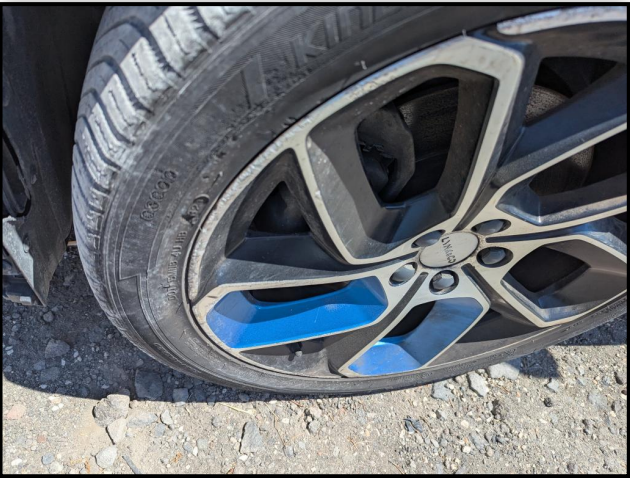
Cerchio lega bicoore / policromo ant. Sx

- Graffiature
- Riparare / sostituire (somma forfettaria)
- Ruote

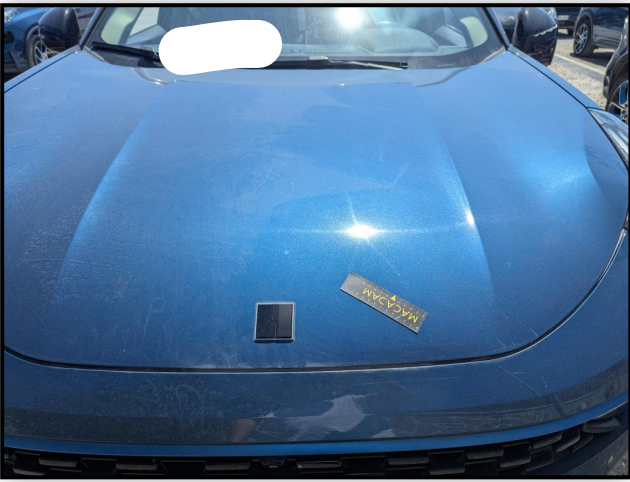
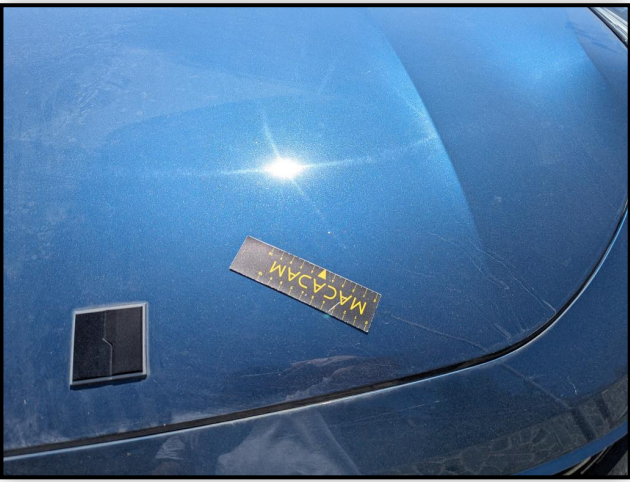
Cofano anteriore

- Scheggiatura da pietrisco
- Verniciatura
- Davanti

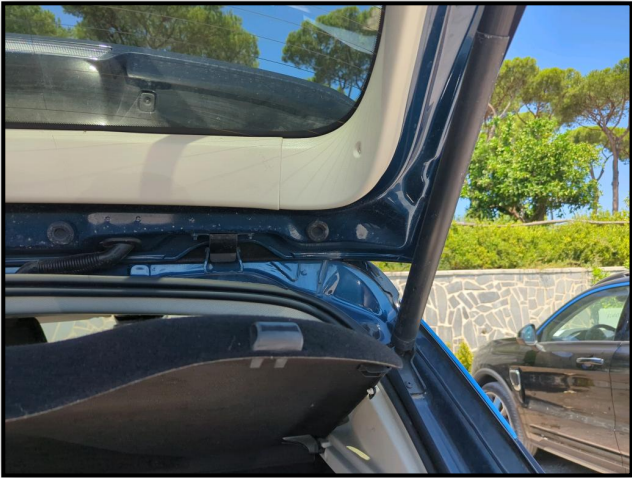
Cordino cappelliera\copertura bagagliaio

- Rotto
- Sostituire
- Dietro/posteriore

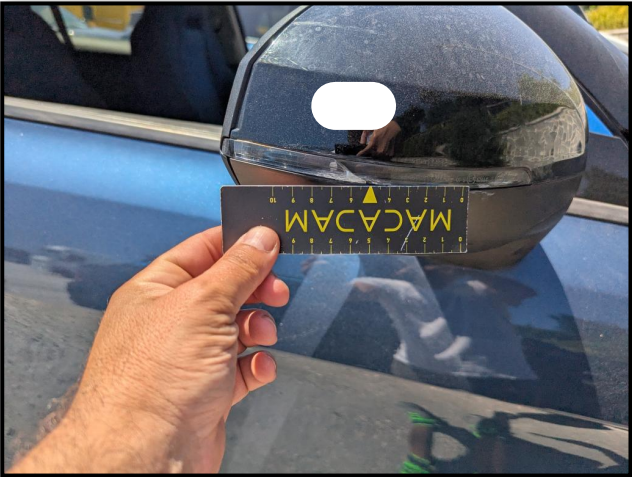
Indicatori di direzione laterali dx

- Graffiature
- Sostituire
- Destra

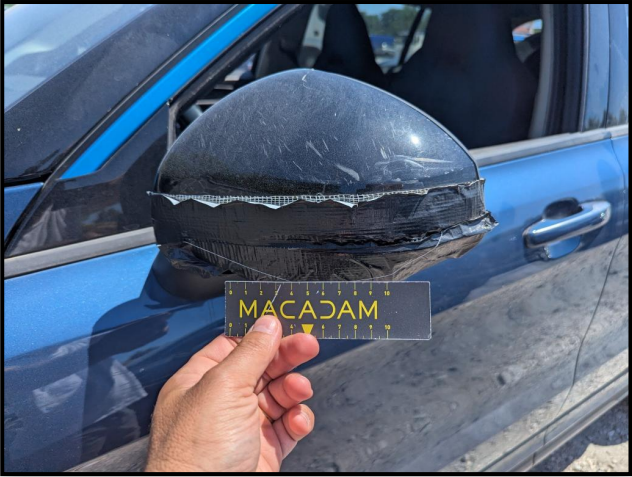
Indicatori di direzione laterali sx

Graffiature  
Sostituire  
Sinistra

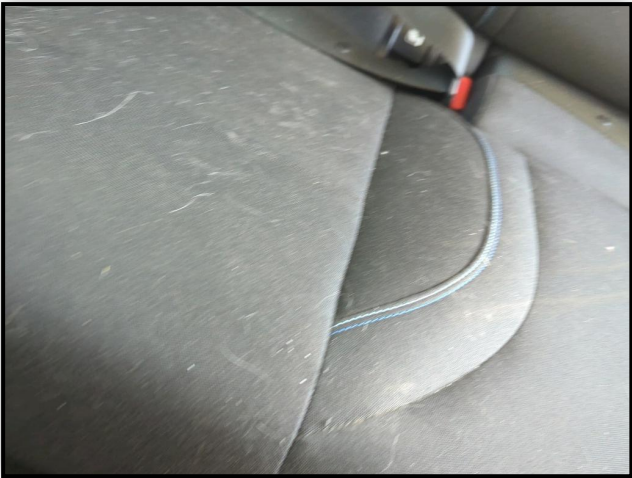
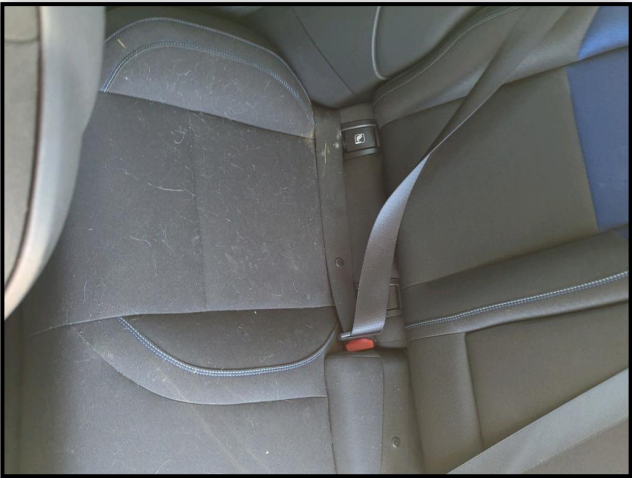
Interno veicolo

Sporco  
Pulizia chimica  
Interni

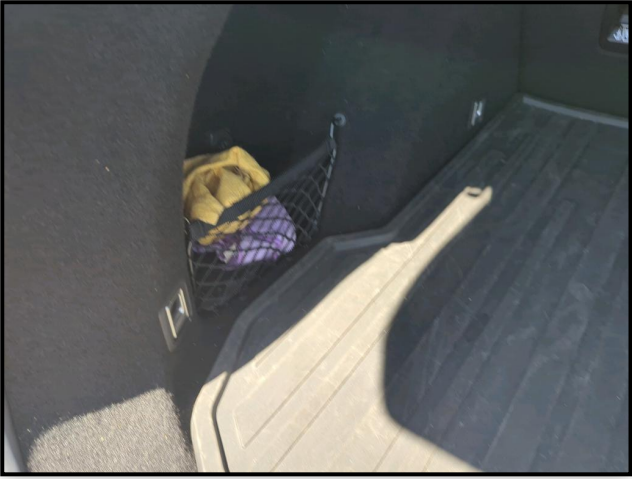
Kit di riparazione pneumatici

Mancanza  
Riparare / sostituire (somma forfettaria)  
Dietro/posteriore

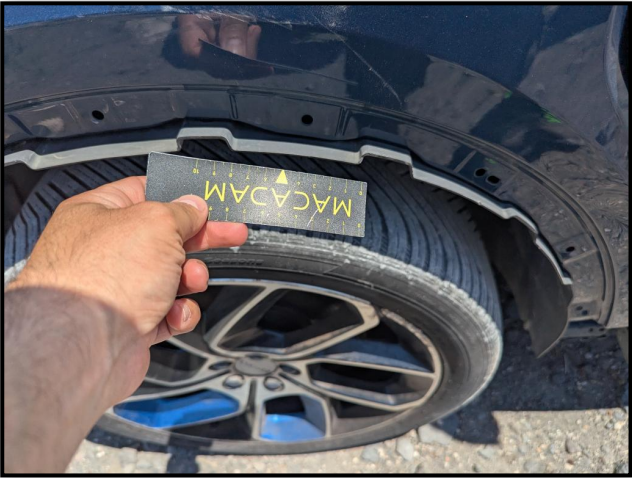
Modanatura arco passaruota ant. Sx

Mancanza  
Sostituire  
Ruote

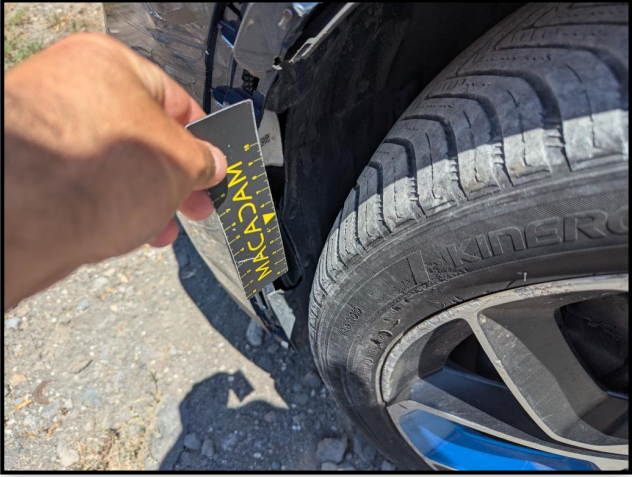
Modanatura arco passaruota ant. Sx

Rotto  
Sostituire  
Ruote

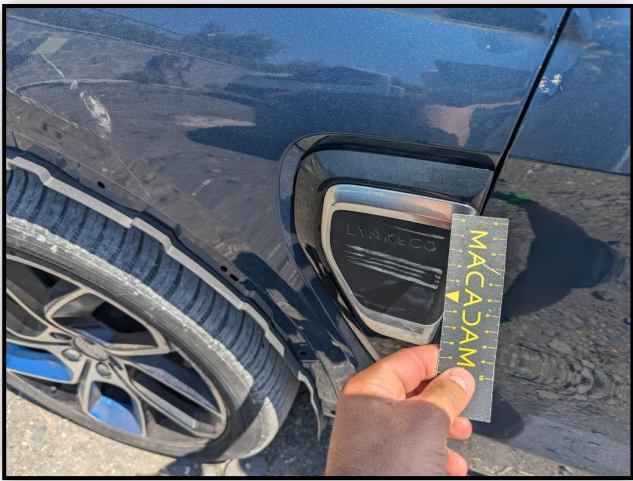
Modanatura parafrango ant. Sx

Graffiature  
Sostituire  
Sinistra

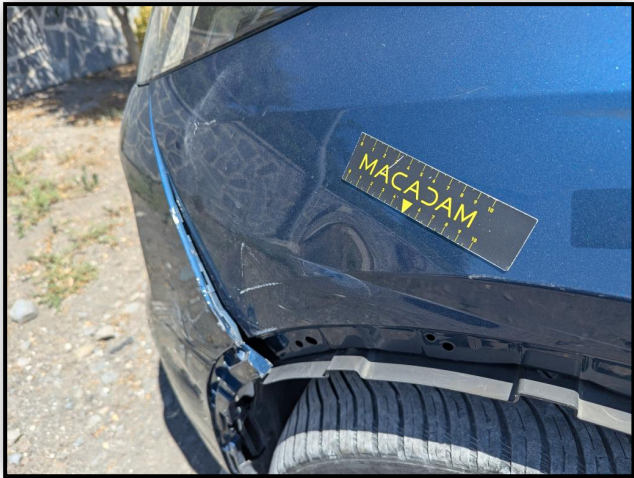
Parafango ant. Sx

Ammaccatura e graffio  
Sostituire e dipingere  
Sinistra

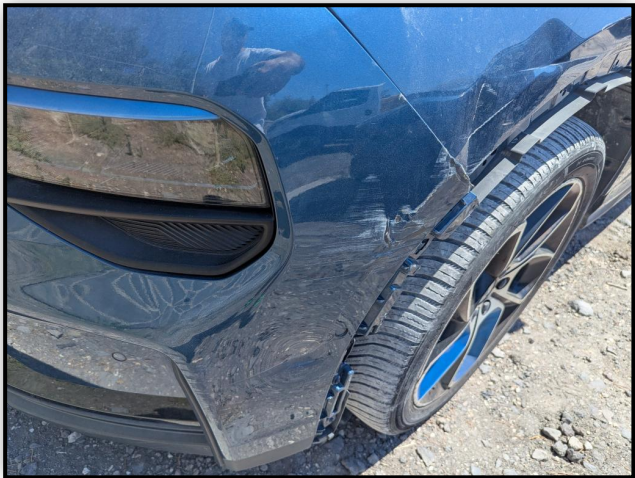
Paraurti ant.

Deformato / Forzato  
Sostituire e dipingere  
Davanti

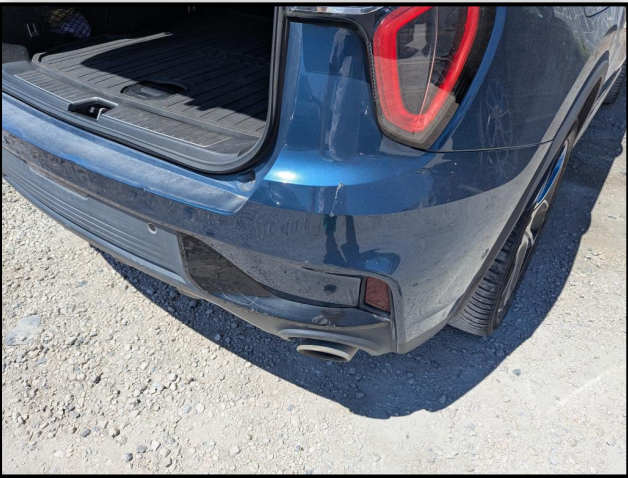
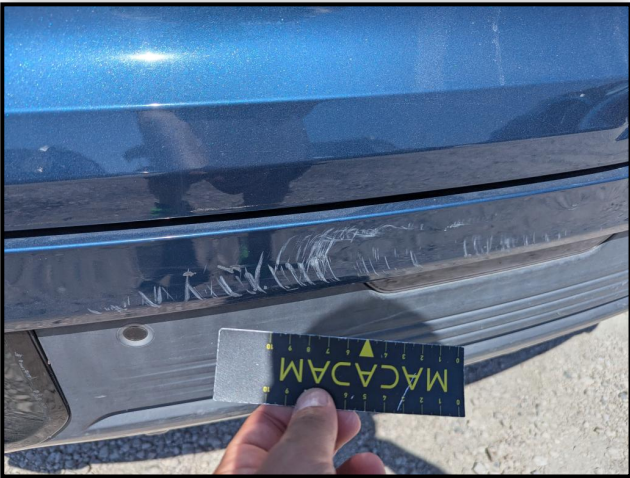
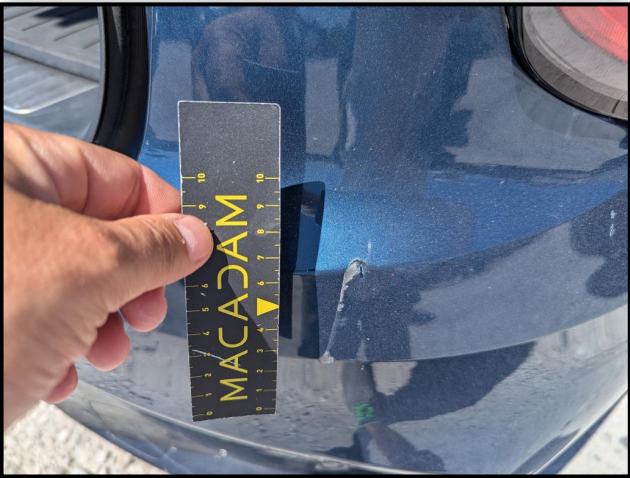
Paraurti post.

Deformato / Forzato  
Sostituire e dipingere  
Dietro/posteriore

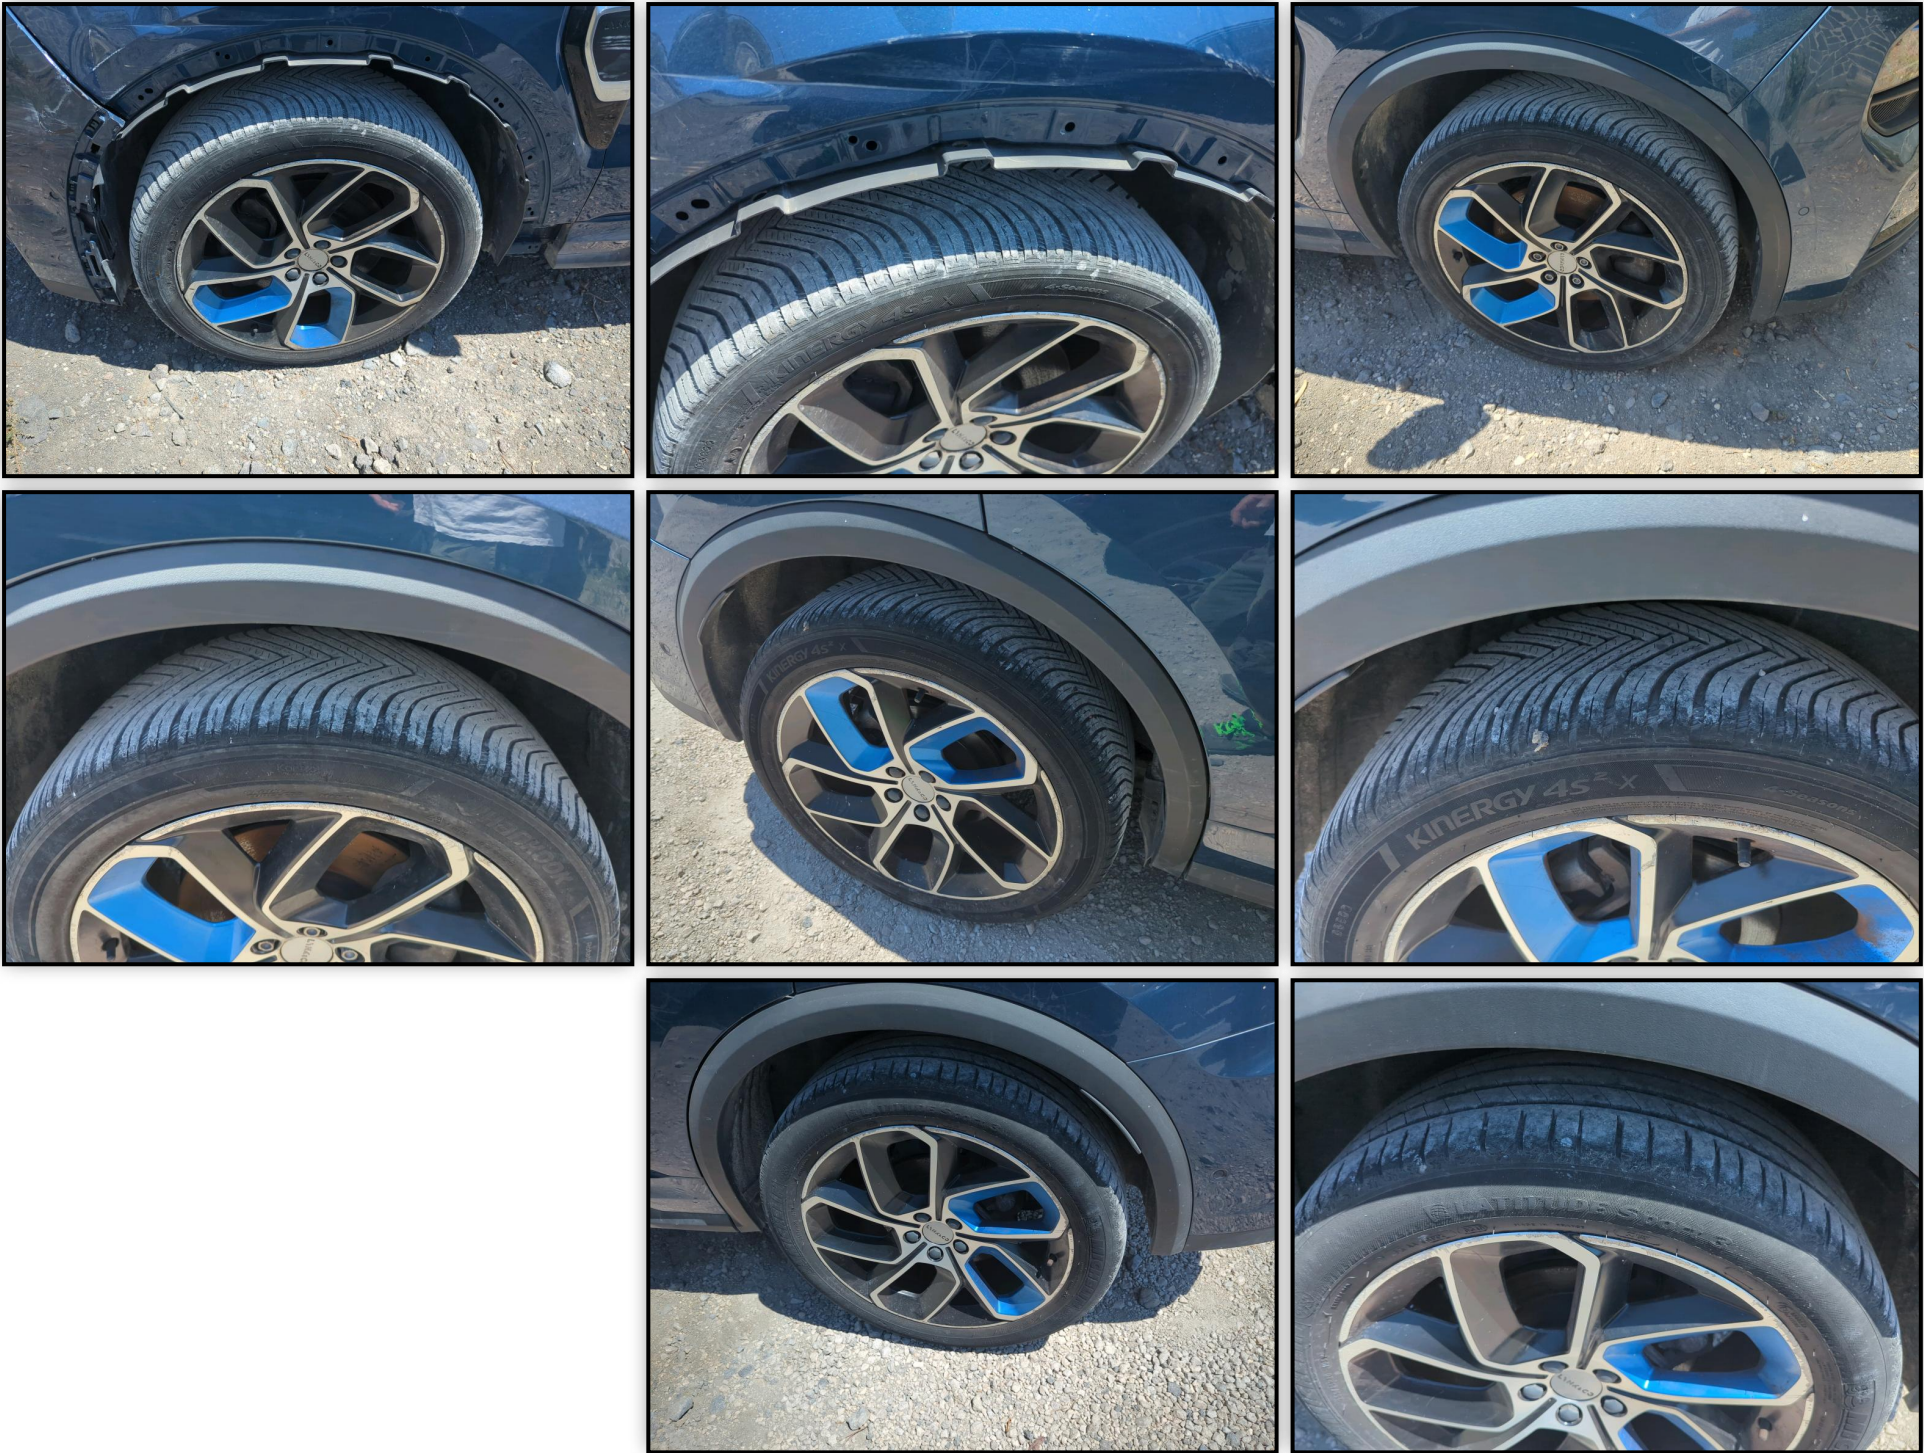
Pneumatici

Fuori tolleranza  
Sostituire  
Ruote

Tutta le stagioni  
In lega  
235/45/20/100/V  
Hankook  
2,0 mm

Estate  
In lega  
235/45/20/100/V  
Michelin  
2,5 mm

Tutta le stagioni  
In lega  
235/45/20/100/V  
Michelin  
2,5 mm

Tutta le stagioni  
In lega  
235/45/20/100/V  
Hankook  
3,0 mm

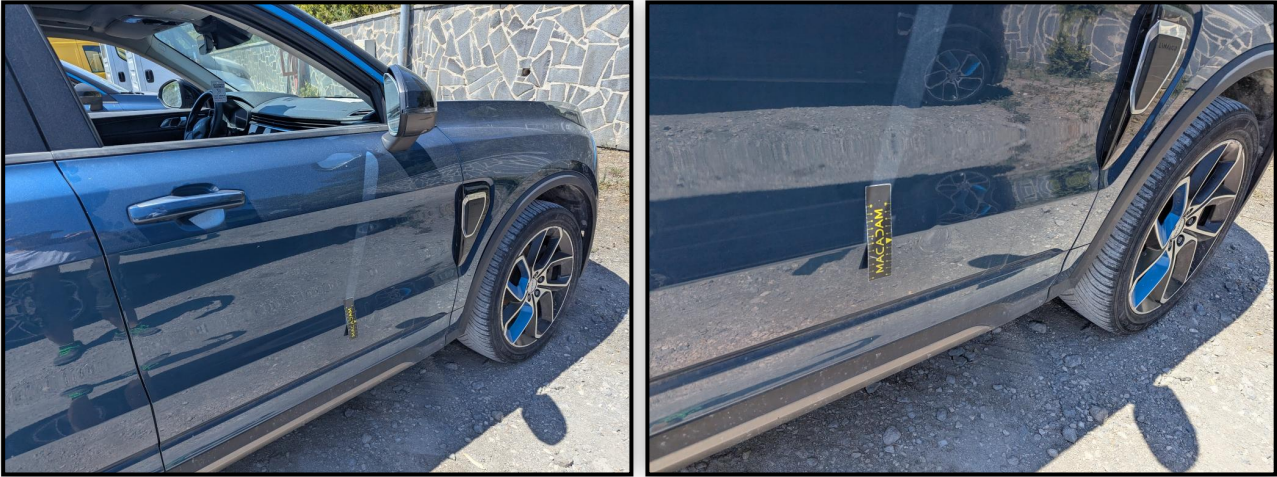
Porta ant. Dx

Ammaccatura e graffio  
Riparare e dipingere  
Destra

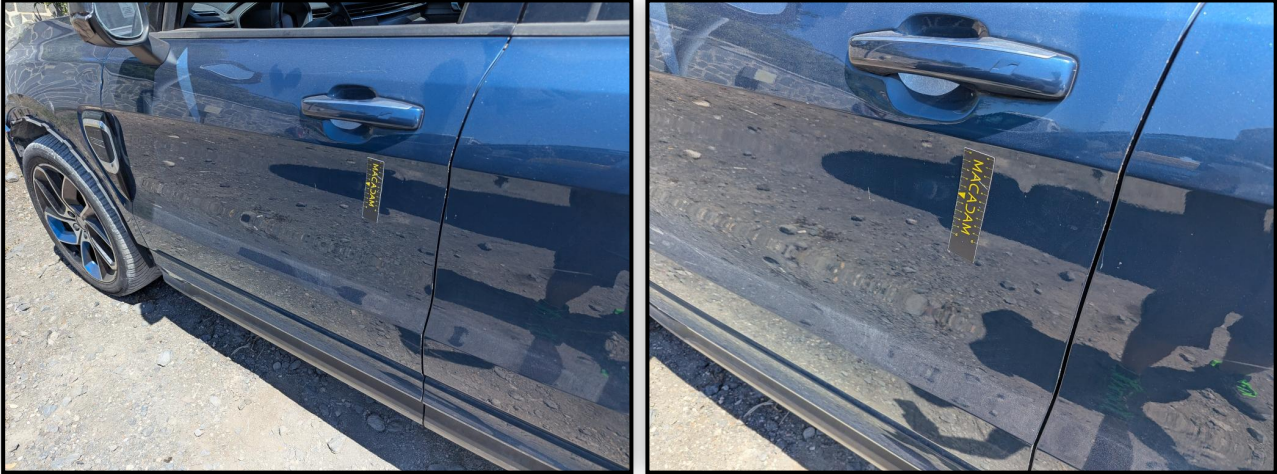
Porta ant. Sx

Ammaccatura e graffio  
Riparare e dipingere  
Sinistra

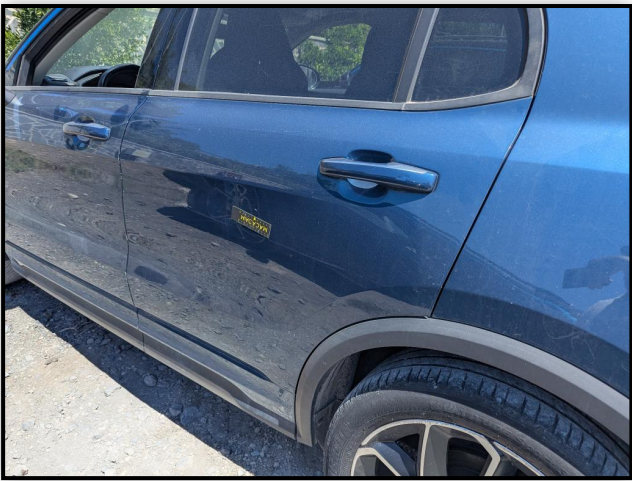
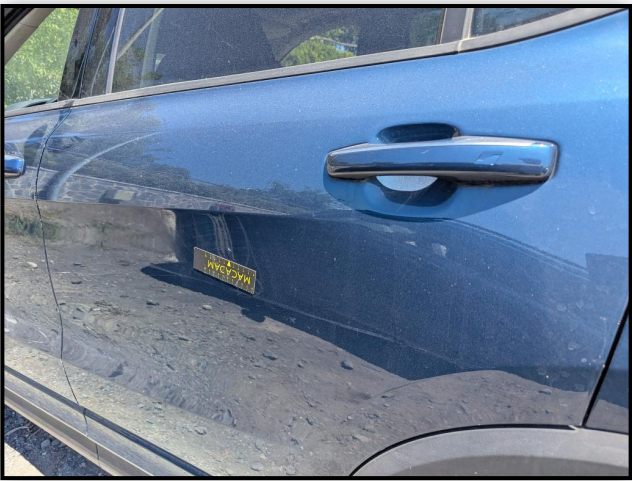
**Porta post. Sx**  
Graffiature  
Verniciatura  
Sinistra

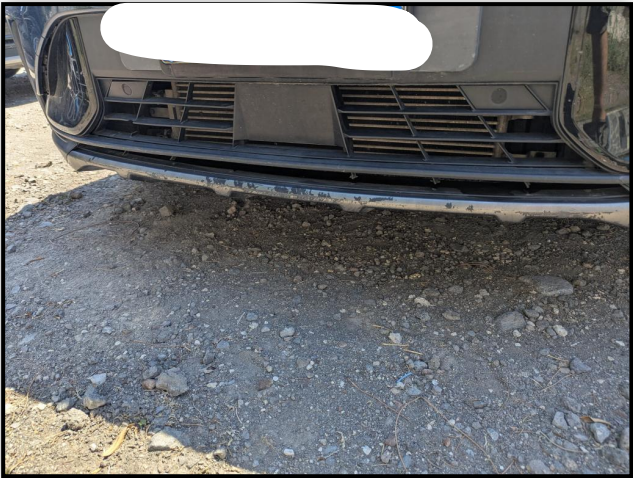
**Spoiler paraurti ant.**  
Graffiature  
Verniciatura  
Davanti

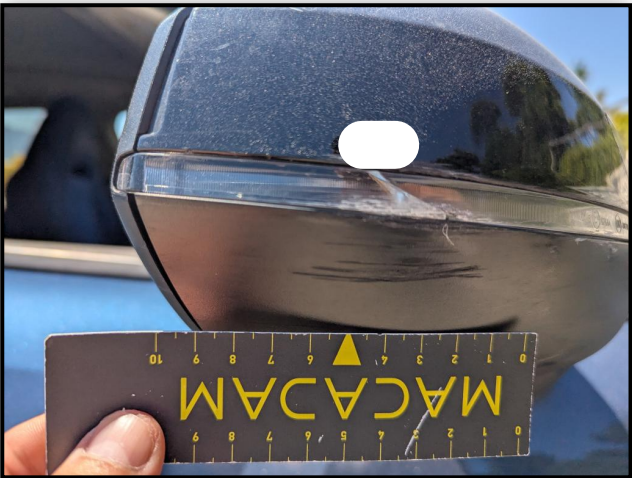
**Supporto\base retrovisore esterno dx**  
Graffiature  
Sostituire  
Destra
