W1N2539151V347577

Halter		Besichtigungszustand	bedingt: Licht/Nässe/ Schmutz
Kennzeichen		Laufleistung (abgelesen)	90.308 km
Hersteller	Mercedes-Benz	Restlauf bis Service	302 Tag(e)
Typ/Modell	GLC GLC 220 d 4MATIC Autom. Sports Utility Vehicle5-türig 1950 ccm 194 PS / 143 KW Diesel Automatik	HU	
Fahrgestellnummer	W1N2539151V347577	Leistung / Hubraum	/ 1.950 ccm
Erstzulassung	10.01.2022	Polster/Farbe	Leder / Schwarz
Letzte Wartung		Lackierung	Weiß
Kraftstoffart	Diesel	Getriebe	Automatik

Zustandsbericht

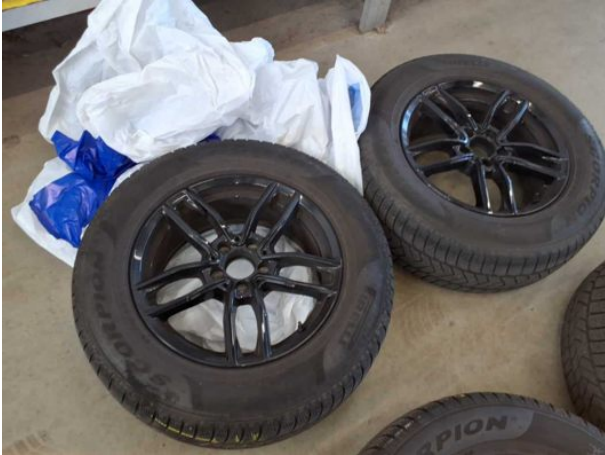
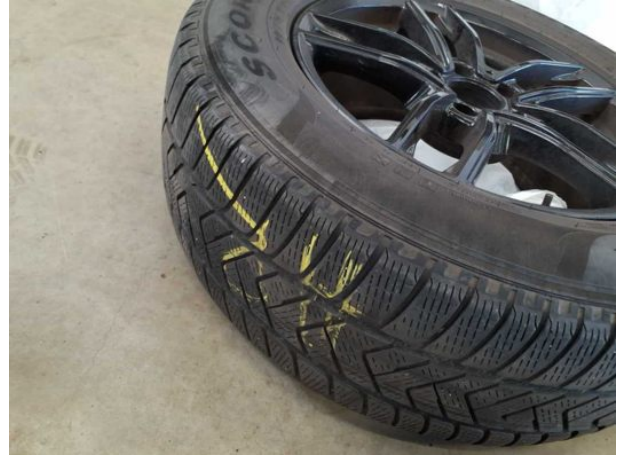
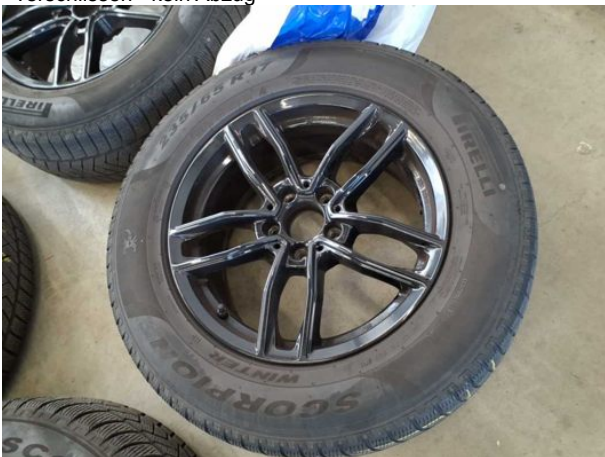
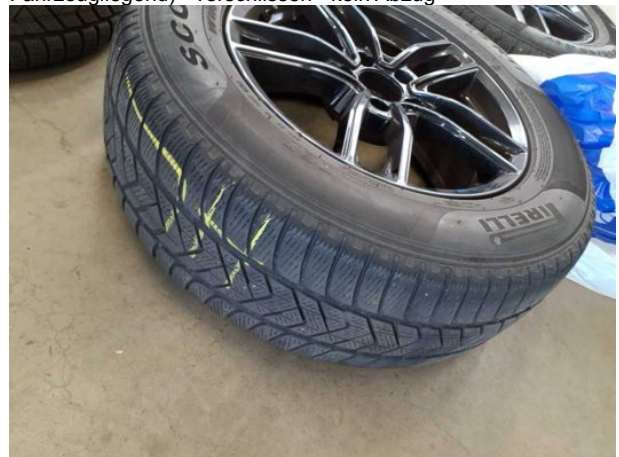
Beschädigung #1: 2.Radsatz: 2 Reifen (3mm im Fahrzeugliegen...
- verschlissen - kein Abzug

Beschädigung #1: 2.Radsatz: 2 Reifen (3mm im Fahrzeugliegend) - verschlissen - kein Abzug

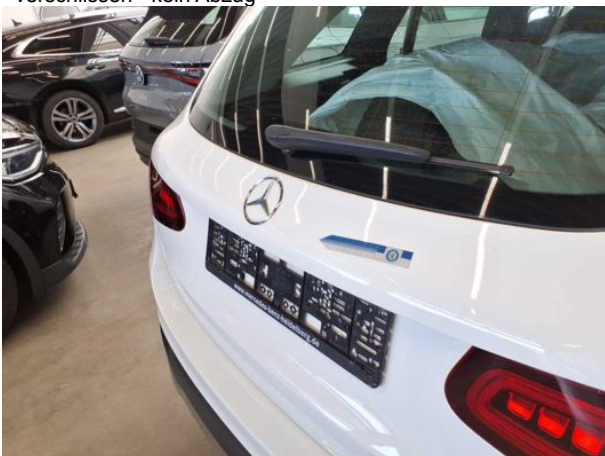
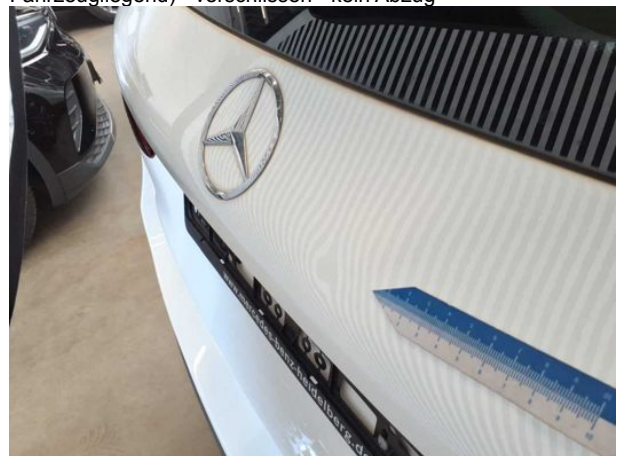
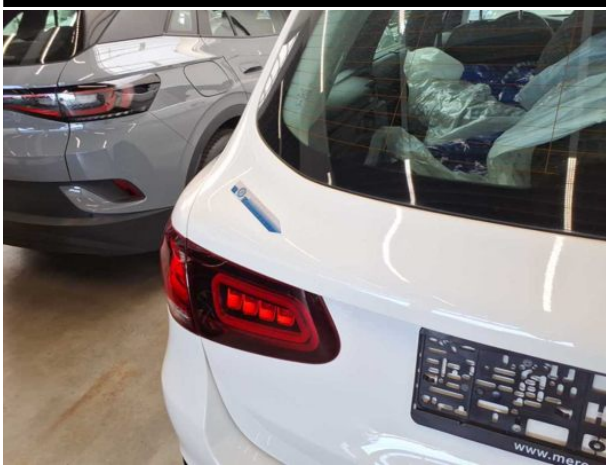
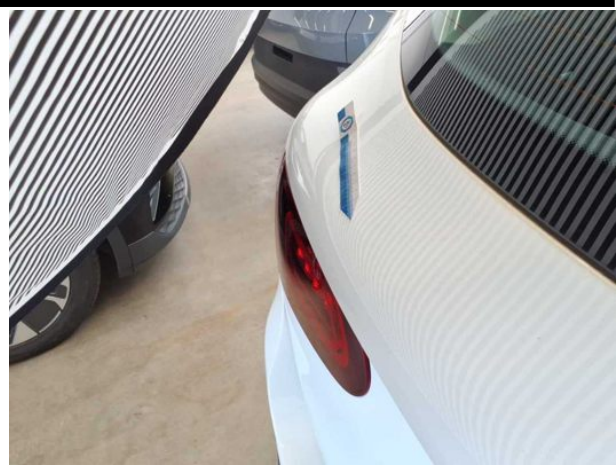
Beschädigung #2: Heckklappe/-tür: Heckklappe - Delle(n) - sanft
instandsetzen

Beschädigung #2: Heckklappe/-tür: Heckklappe - Delle(n) -
sanft instandsetzen

Beschädigung #2: Heckklappe/-tür: Heckklappe - Delle(n) - sanft instandsetzen

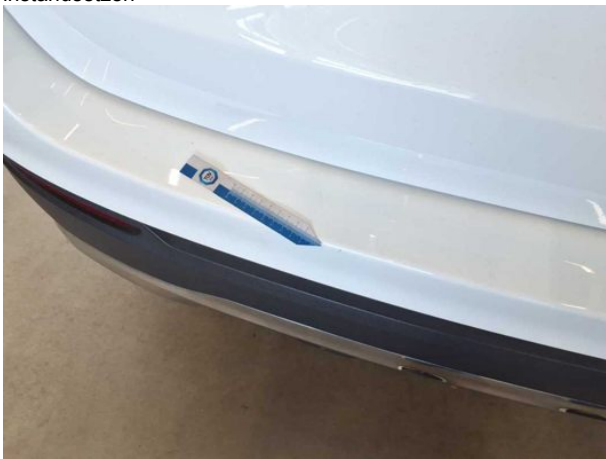
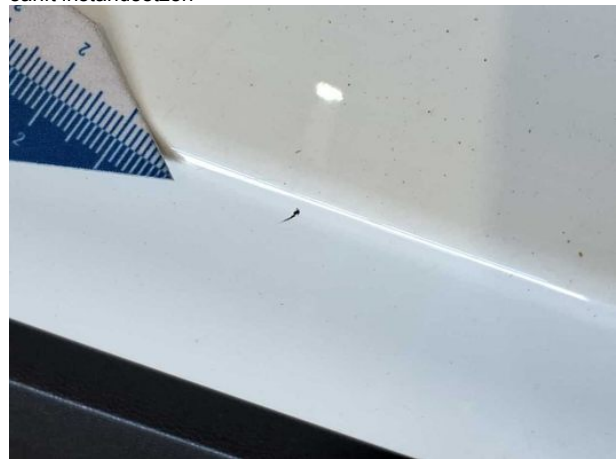
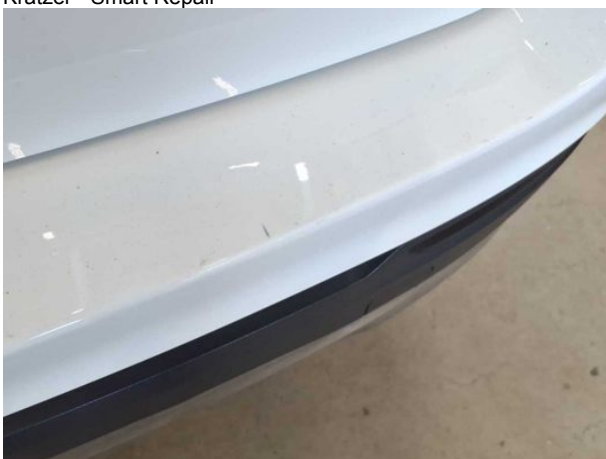
Beschädigung #3: Stossfänger hinten: Stossfänger hinten - Kratzer - Smart Repair

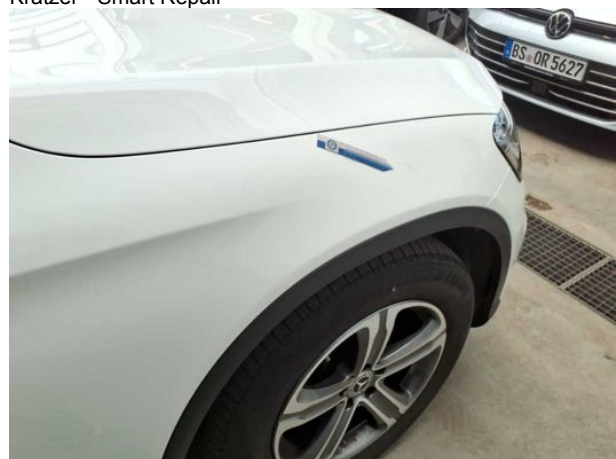
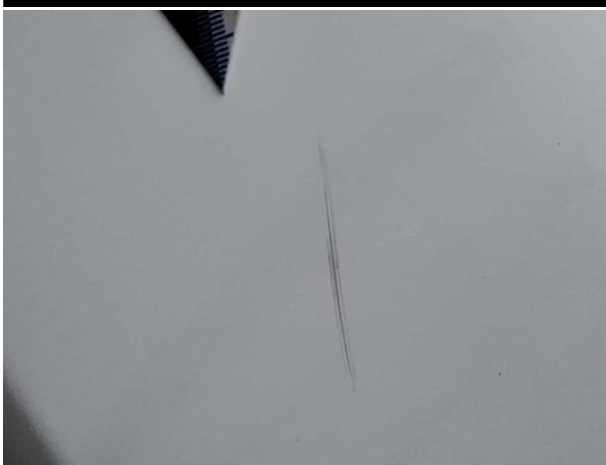
Beschädigung #4: Kotflügel rechts: Kotflügel rechts - Kratzer - instandsetzen und lackieren

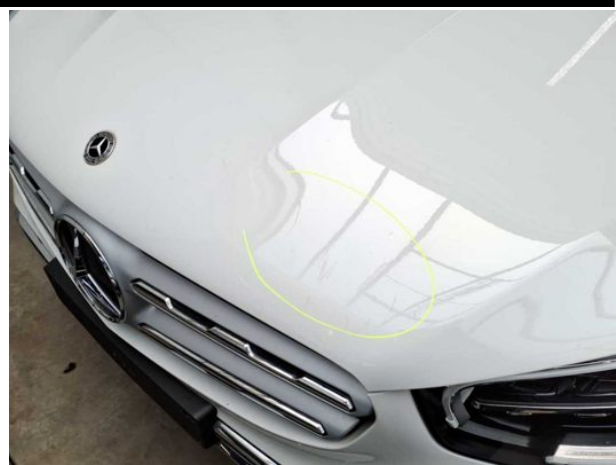
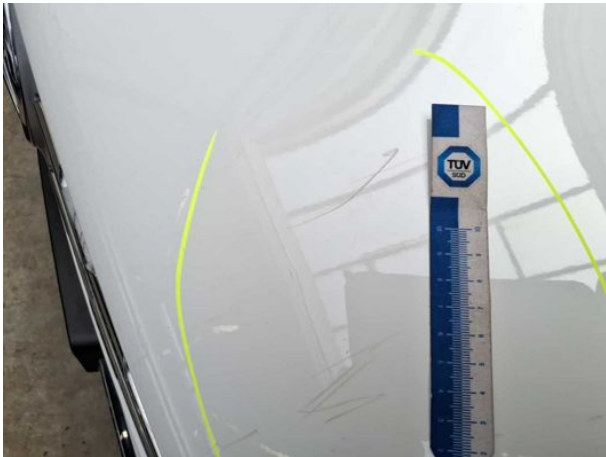
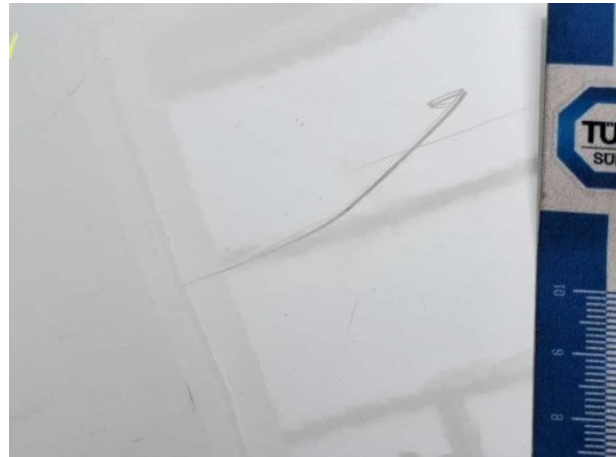
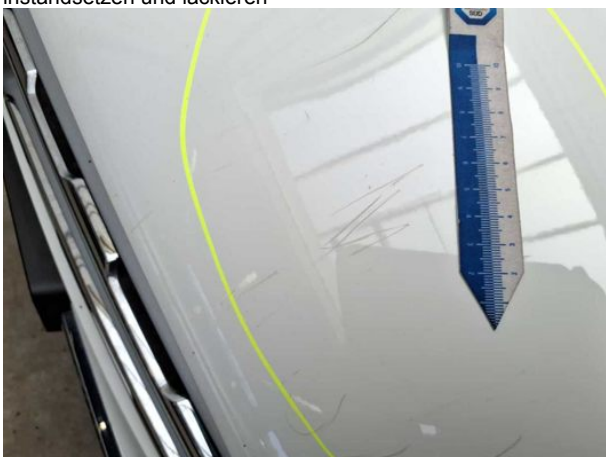
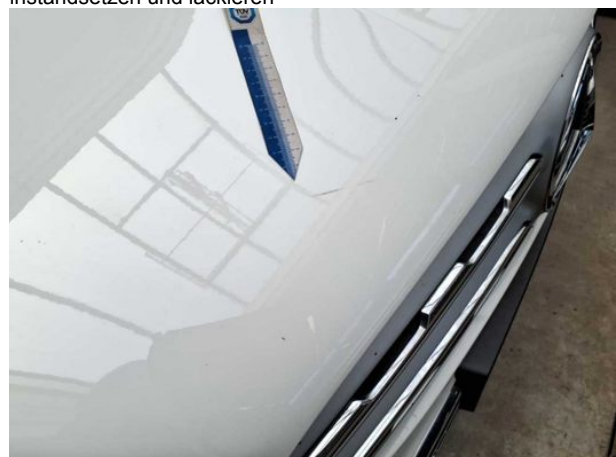
Beschädigung #5: Motorhaube: Motorhaube - Kratzer - instandsetzen und lackieren

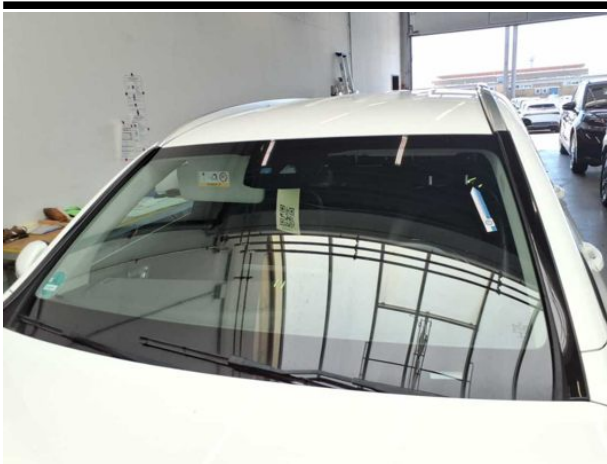
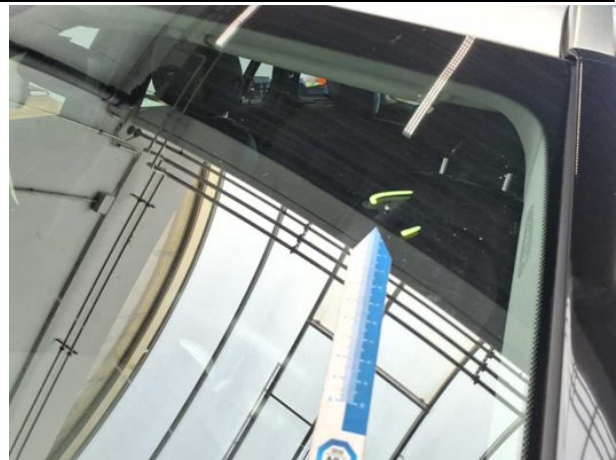
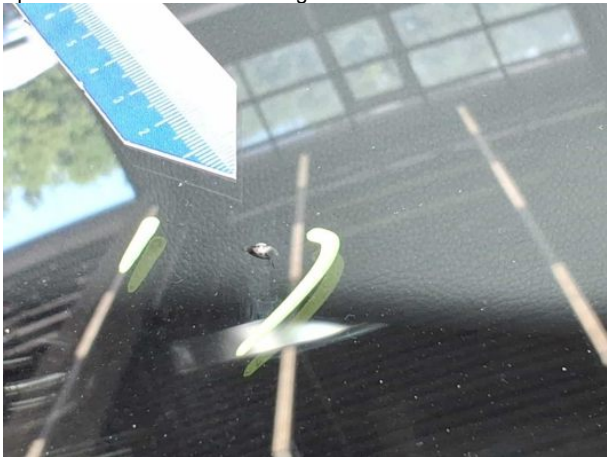
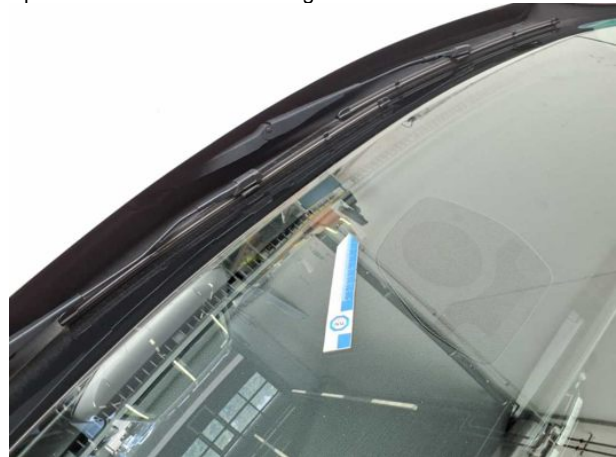
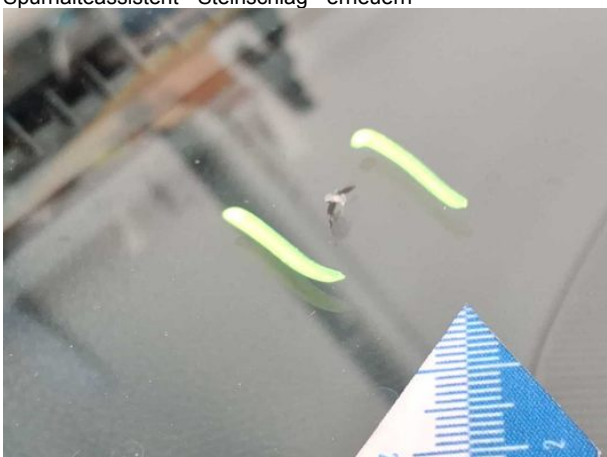
Beschädigung #6: Verglasung: Frontscheibe mit Spurhalteassistent - Steinschlag - erneuern

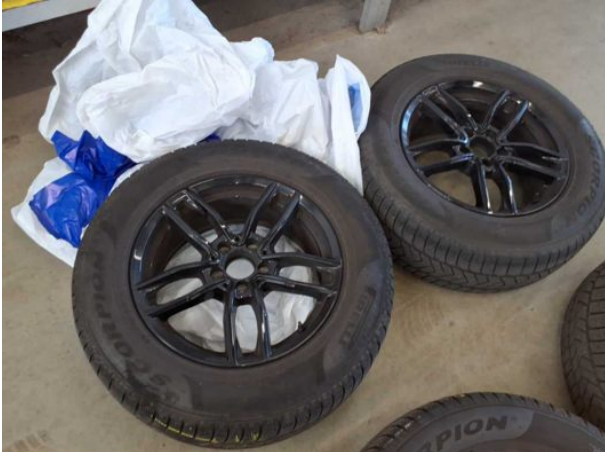
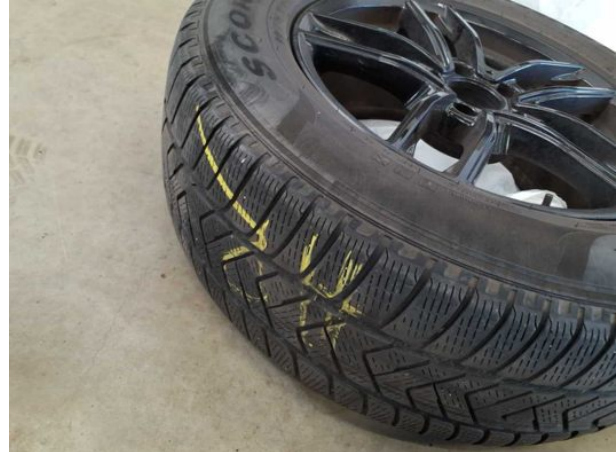
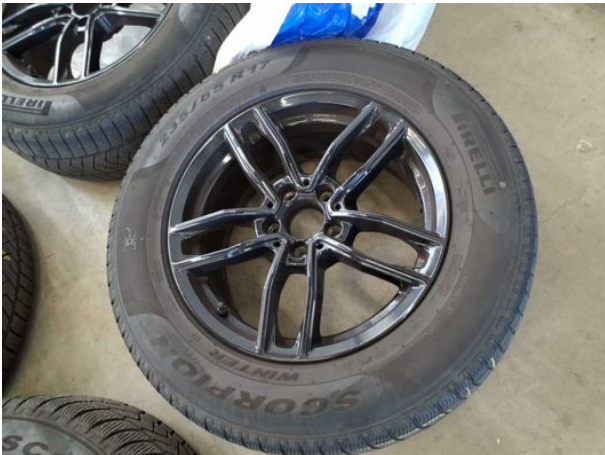
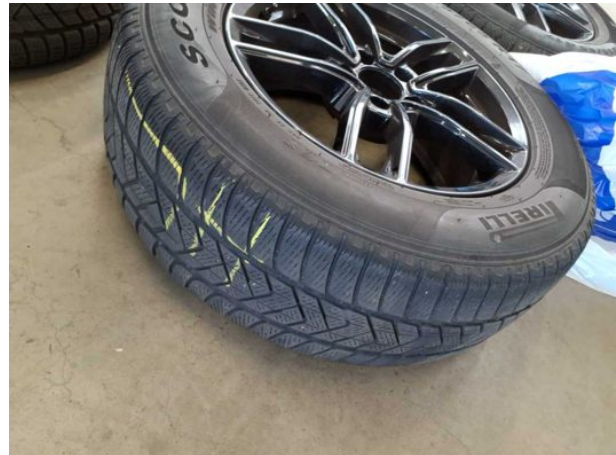
Damage #1: 2nd wheel set: 2 tyres (3mm im Fahrzeugliegend) - Worn - No deduction

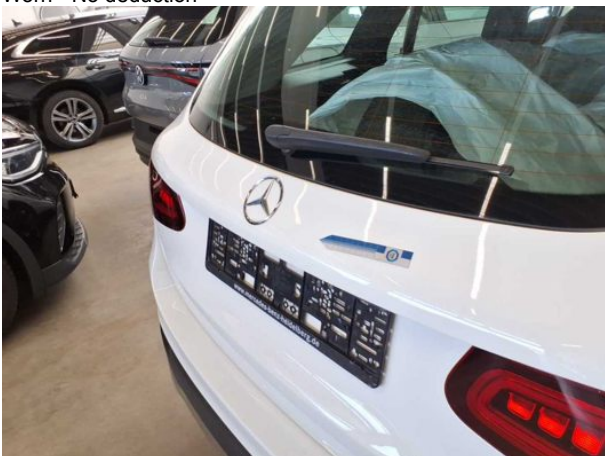
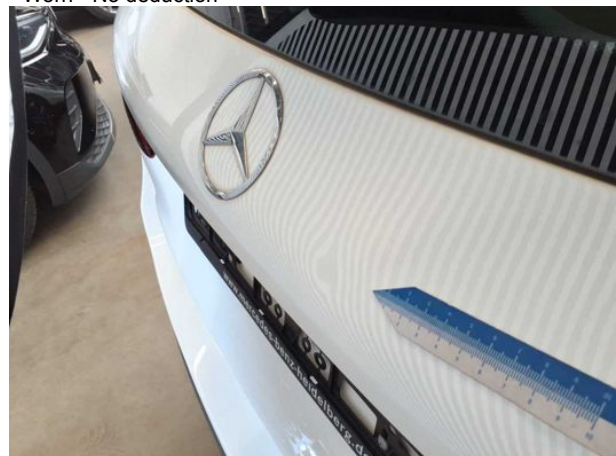
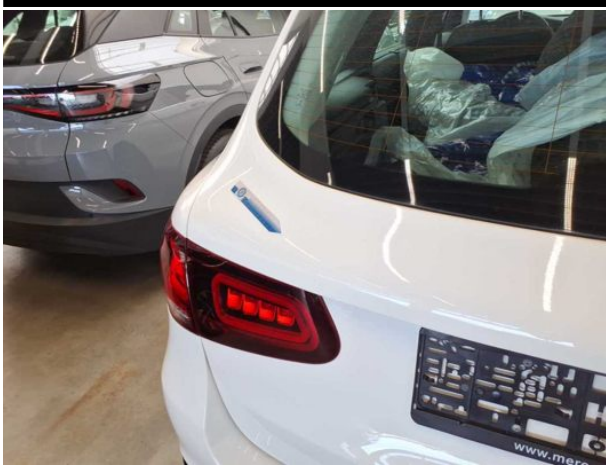
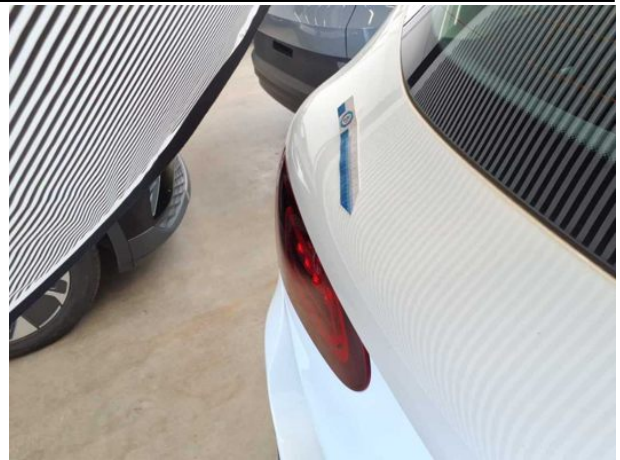
Damage #2: Boot lid / rear door: Boot lid - dent(s) - Smooth repair work

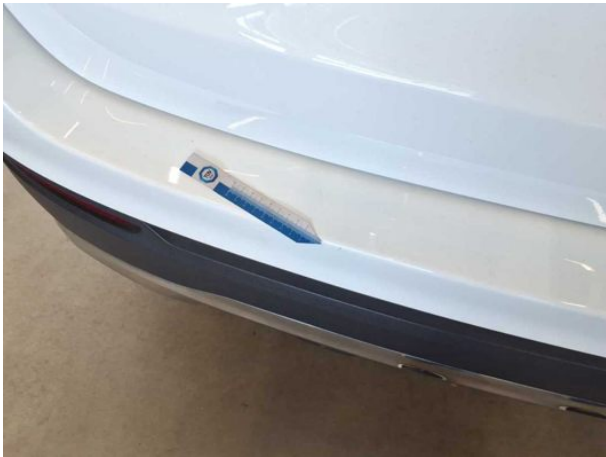
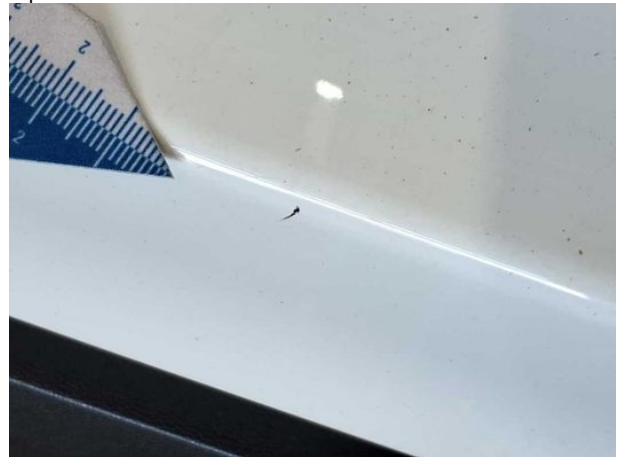
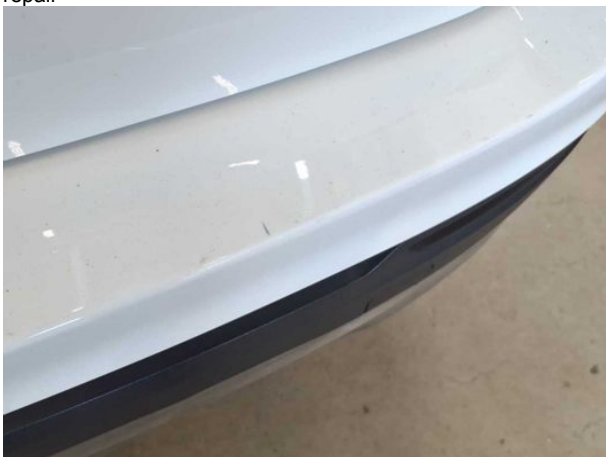
Damage #3: Rear bumper: Rear bumper - Scratch(es) - Smart repair

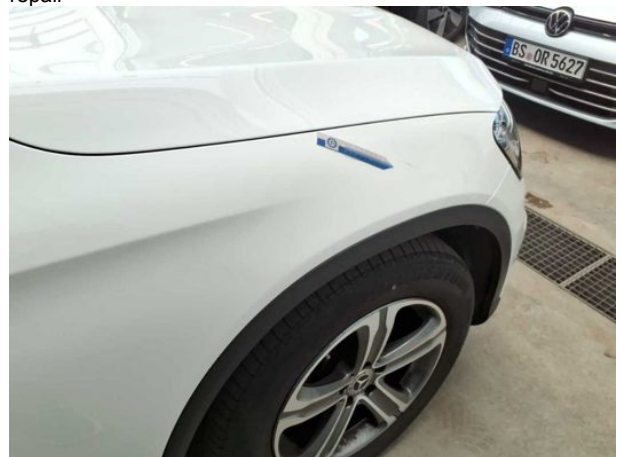
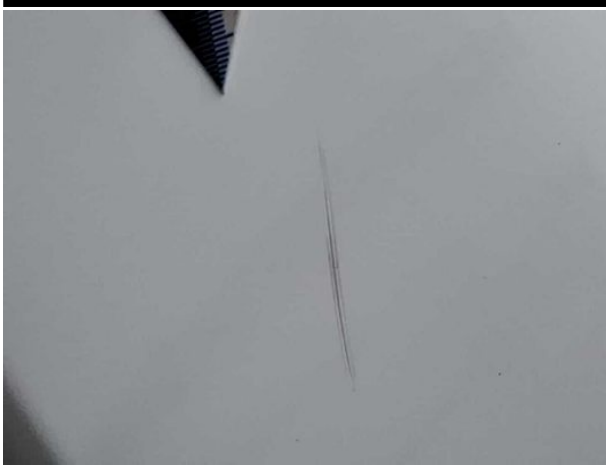
Damage #4: Mudguard - right side: Mudguard - right side - Scratch(es) - Repair and paint

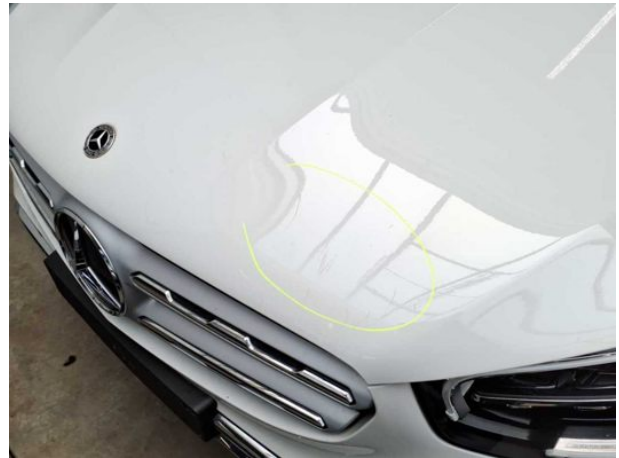
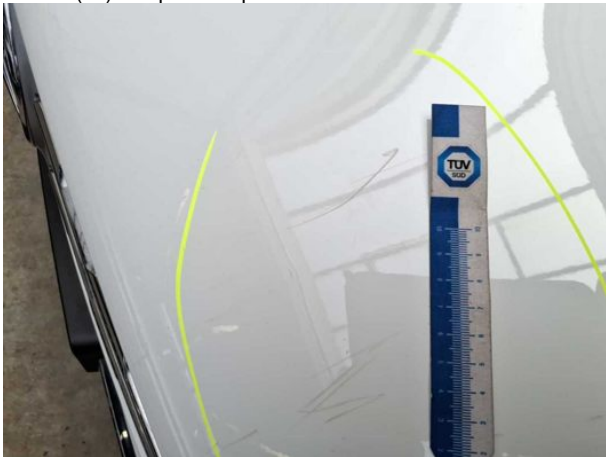
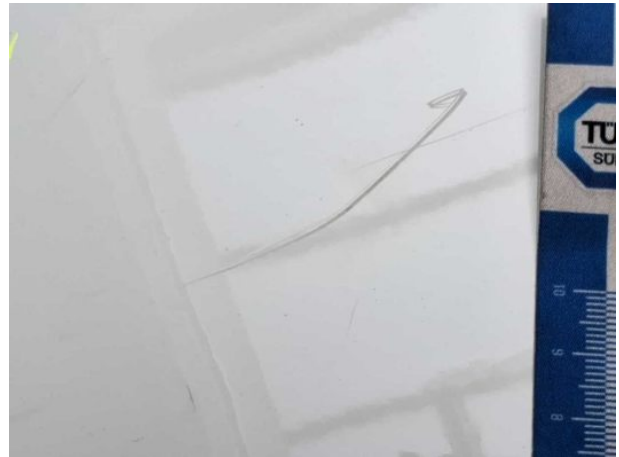
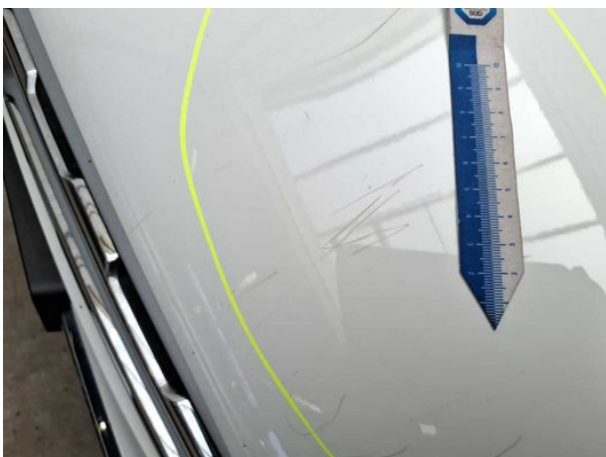
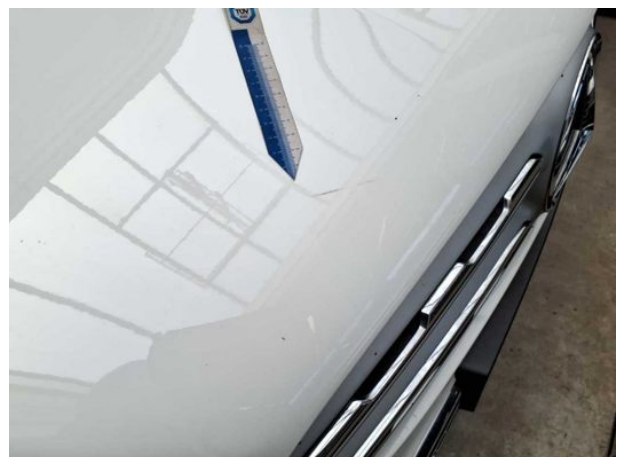
Damage #5: Bonnet: Bonnet - Scratch(es) - Repair and paint

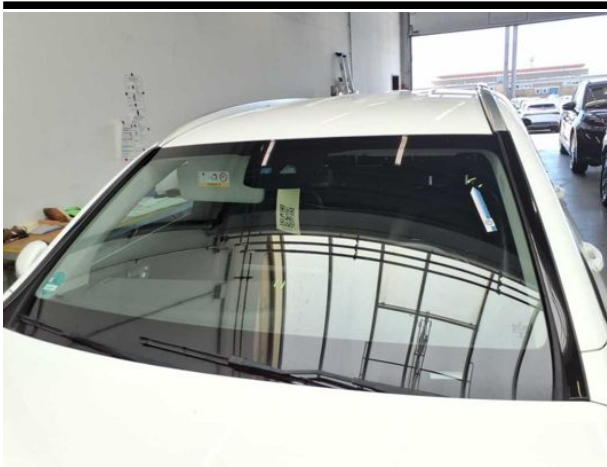
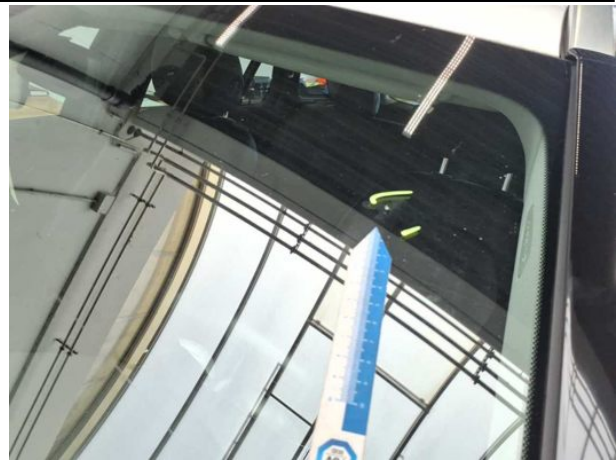
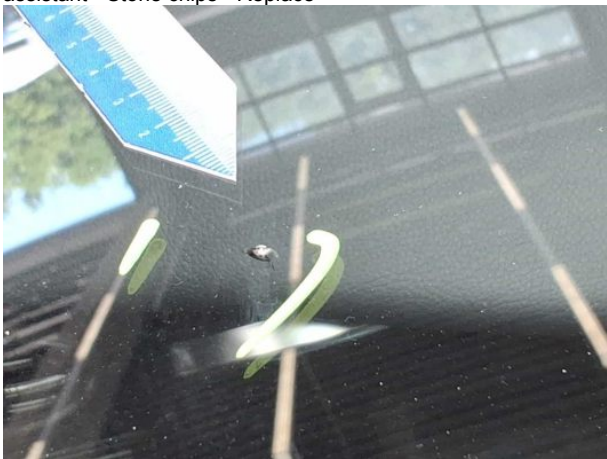
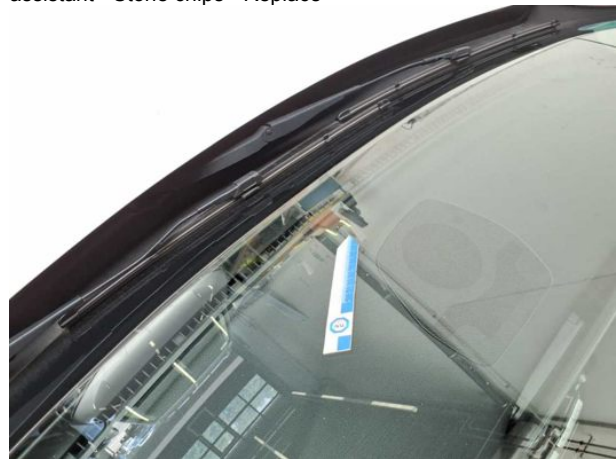
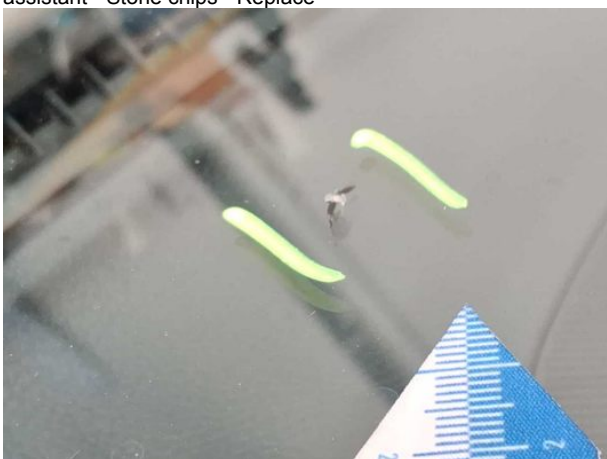
Damage #6: Vehicle glazing: Windscreen with lane departure assistant - Stone chips - Replace
