» Übersicht

Auftrags-Nr: 1002335568
Besichtigt am: 26.02.2026 11:53
Berichts-Nr: 10122758
FIN: VSSZZKJ5PR088717

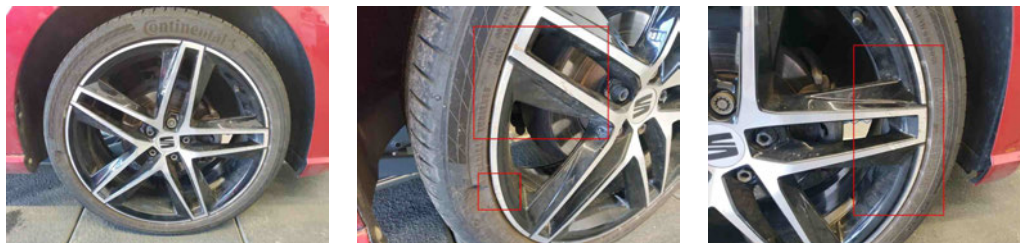
Nr	Bauteil	Schadensbeschreibung	Reparaturempfehlung
1	Alufelge vorne rechts	Kratzer	Optische Wertminderung
2	HU/AU (Haupt-/Abgasuntersuchung)	Abgelaufen	Erneuern
3	Reifen vorne rechts	Riss	Ersetzen

1 - Alufelge vorne rechts - Kratzer - Optische Wertminderung

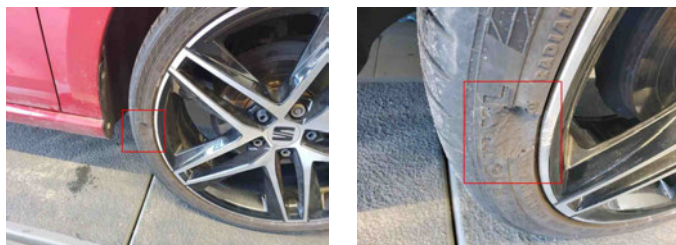
Reifen verkehrssicher: Nein

3 - Reifen vorne rechts - Riss - Ersetzen

Reifen beschädigt.

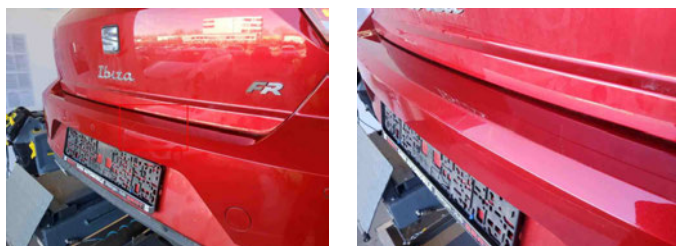
Nr	Bauteil	Schadensbeschreibung	Reparaturempfehlung
1	Stoßfänger hinten	Kratzer	Akzeptabel (Gebrauchsspur)

1 - Stoßfänger hinten - Kratzer - Akzeptabel (Gebrauchsspur)
