**Fahrzeug:** **FORD S-MAX 2,0 EcoBlue 140kW Edition Auto Van5-türig 1995 ccm 190 PS / 140 KW Diesel 8-Gang Automatik**

## Zustandsbericht

Inspection date: 6 Aug 2026  
**Protocol number: 46930273**  
Delivery date: 6 Aug 2026

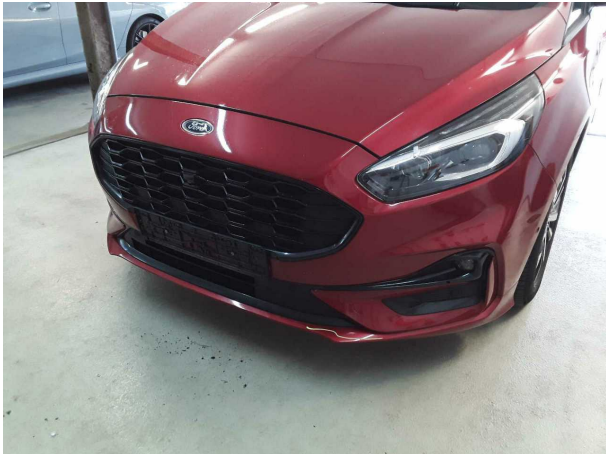
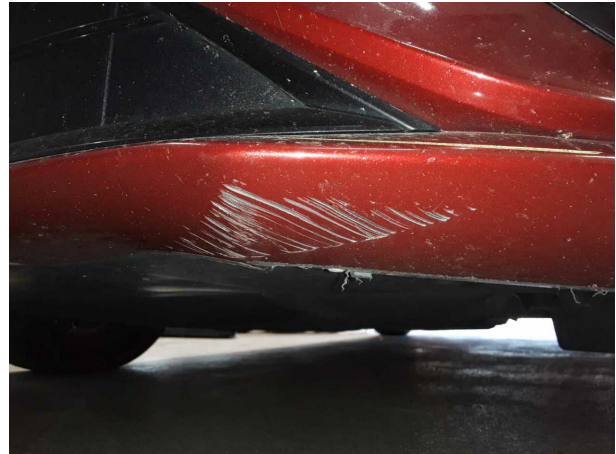
| No. | Component group | Description |
|---|---|---|
| 4 | Front bumper | Front bumper - Scratched - Smart repair |

**Damage #4:** Front bumper: Front bumper - Scratched - Smart repair

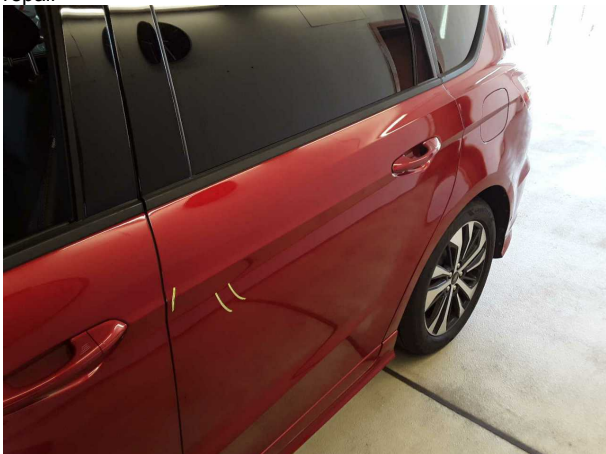
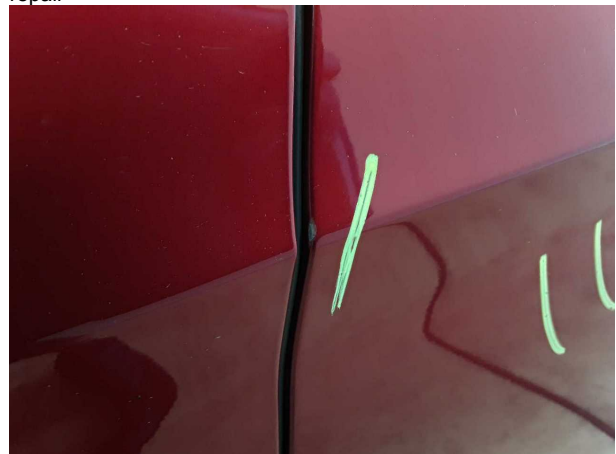
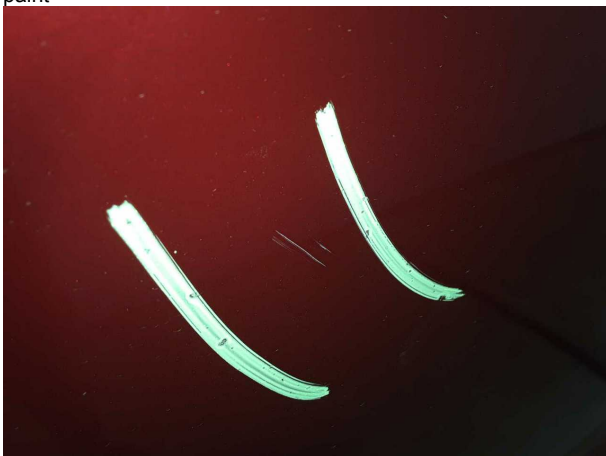
| No. | Component group | Description |
|---|---|---|
| 5 | Door - rear left side | Door - Scratched - Repair and paint |

**Damage #5:** Door - rear left side: Door - Scratched - Repair and paint

**Damage #5:** Door - rear left side: Door - Scratched - Repair a...

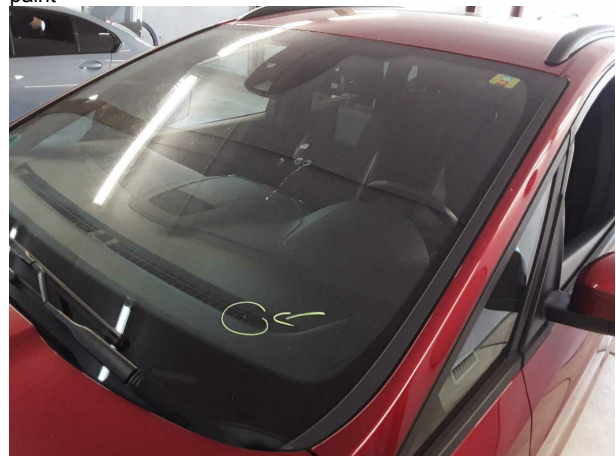
| No. | Component group | Description |
|---|---|---|
| 6 | Vehicle glazing | Windscreen, heated (Rissbildung) - Stone chips - Replace |

**Damage #6:** Vehicle glazing: Windscreen, heated (Rissbildun...  
- Stone chips - Replace

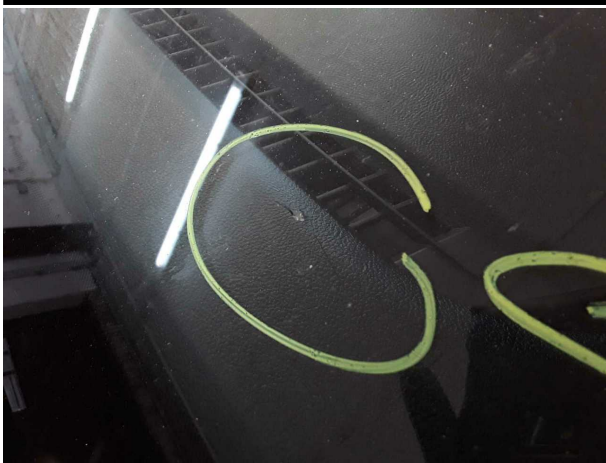
**Damage #6:** Vehicle glazing: Windscreen, heated (Rissbildung) - Stone chips - Replace

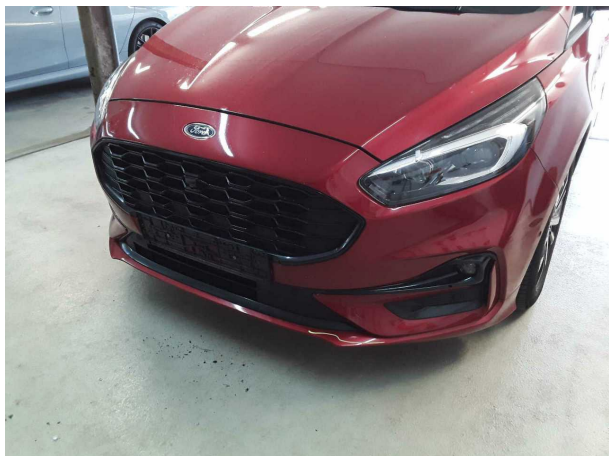
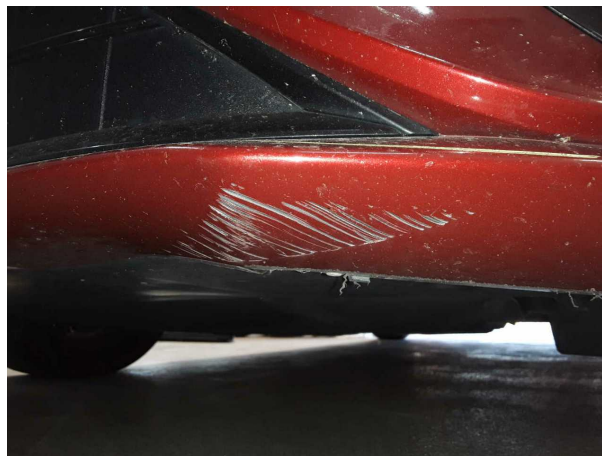
| Nr. | Bauteilgruppe | Beschreibung |
|---|---|---|
| 4 | Stoßfänger vorn | Stoßfänger vorn - verkratzt / verschürft - Smart Repair |

**Beschädigung #4:** Stossfänger vorn: Stossfänger vorn - verkratzt / verschürft - Smart Repair

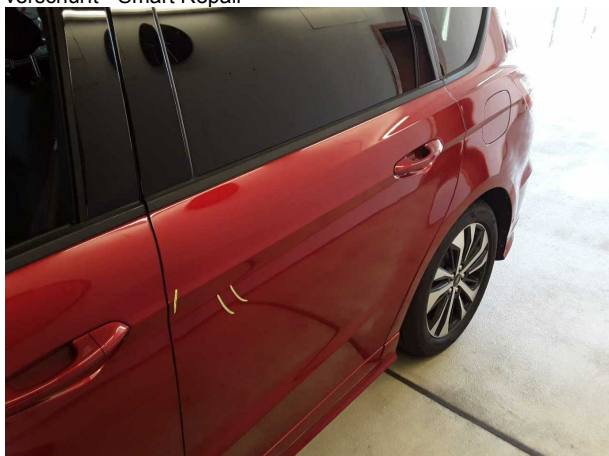
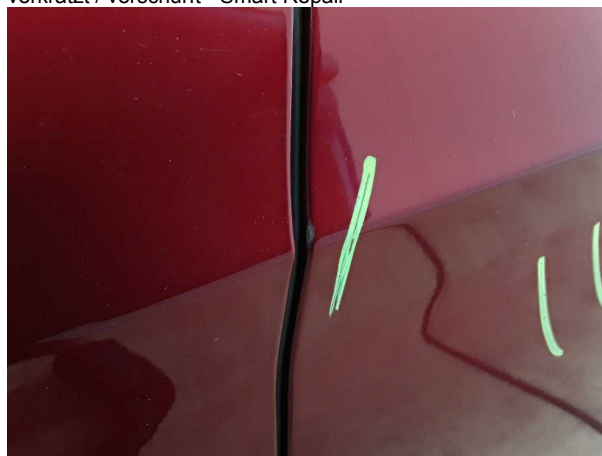
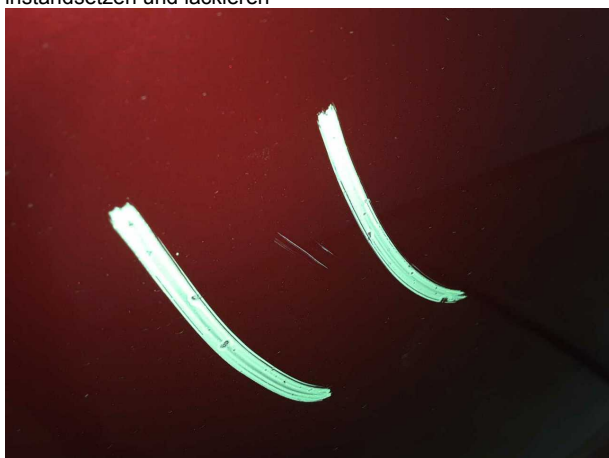
| Nr. | Bauteilgruppe | Beschreibung |
|---|---|---|
| 5 | Tür hinten links | Tür - verkratzt / verschürft - instandsetzen und lackieren |

**Beschädigung #5:** Tür hinten links: Tür - verkratzt / verschürft - instandsetzen und lackieren

**Beschädigung #5:** Tür hinten links: Tür - verkratzt / verschürft... instandsetzen und lackieren

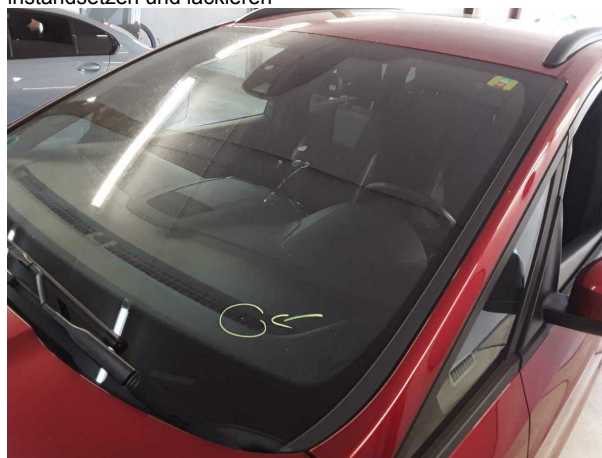
| Nr. | Bauteilgruppe | Beschreibung |
|---|---|---|
| 6 | Verglasung | Frontscheibe heizbar (Rissbildung) - Steinschlag - erneuern |

**Beschädigung #6:** Verglasung: Frontscheibe heizbar (Rissbildung) - Steinschlag - erneuern

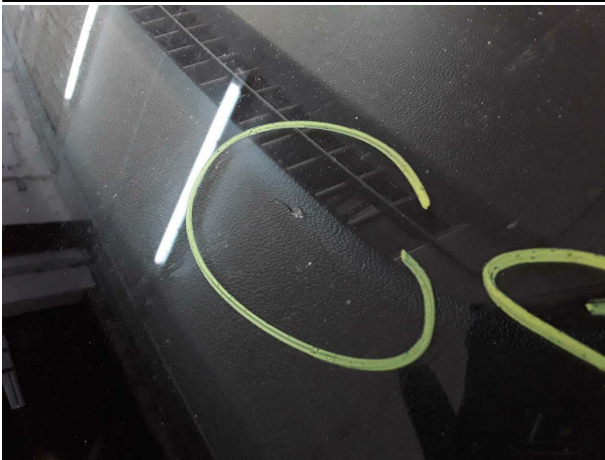
**Beschädigung #6:** Verglasung: Frontscheibe heizbar (Rissbildun...  
- Steinschlag - erneuern
