LVV Nr 417582
Hersteller Mercedes-Benz
Model C-Class
Variante Avantgarde Line C 300 E PHEV
Listenpreis 59.430,00
VIN W1KAH5EB8PF124826
Erstzulassungsdatum 1.8.2023
Kennzeichen E SC1964E

Zustandsbericht / Minderwertgutachten

Auftraggeber: Mobility Concept GmbH, Grünwalder Weg 34, 82041 Oberhaching
Besichtigung: 27.04.2026

Erstzulassung	01.08.2023	Letzte Zulassung	01.08.2023
Fahrzeugart	PKW	Hersteller	MERCEDES-BENZ
Type / Verkaufsbez.	C 300 e T 9G-TRONIC Avantgarde	Aufbauart	Kombi
Türen	5	Sitzplätze	5
Fahrzeug-Ident.-Nr.	W1KAH5EB8PF124826	HSN / TSN	2222 / BEP
Schlüssel-Nr.	10080048	Km-Stand abgelesen	90432
Nächste HU §29 StVZO	08 / 2026	Energiequelle / Kraftstoff	Hybr.B/E ext.aufl.
Zylinderanzahl	/ Reihenmotor	Leistung (kW)	150
Hubraum (ccm)	1999	Schadstoffklasse:	EURO6;WLTP;AP;PI/CI; M, N1 I
Antriebsart	Heckantrieb	Getriebe	Automatik /
Felgen	Leichtmetall	Farbe	Grau / Metallic
Polster / Farbe	Teilleder / Schwarz

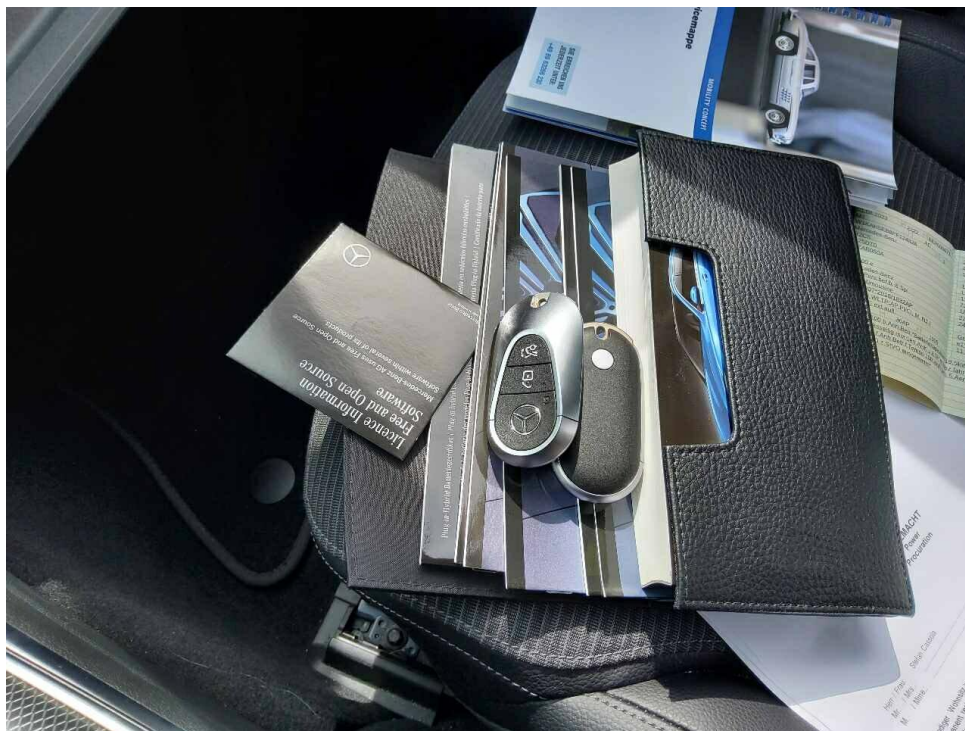
Bild 14 : Wartungsnachweise fehlen

Wartungsnachweis: fehlt
bis Wartung verbleiben: 2.371 km (zum Besichtigungszeitpunkt)

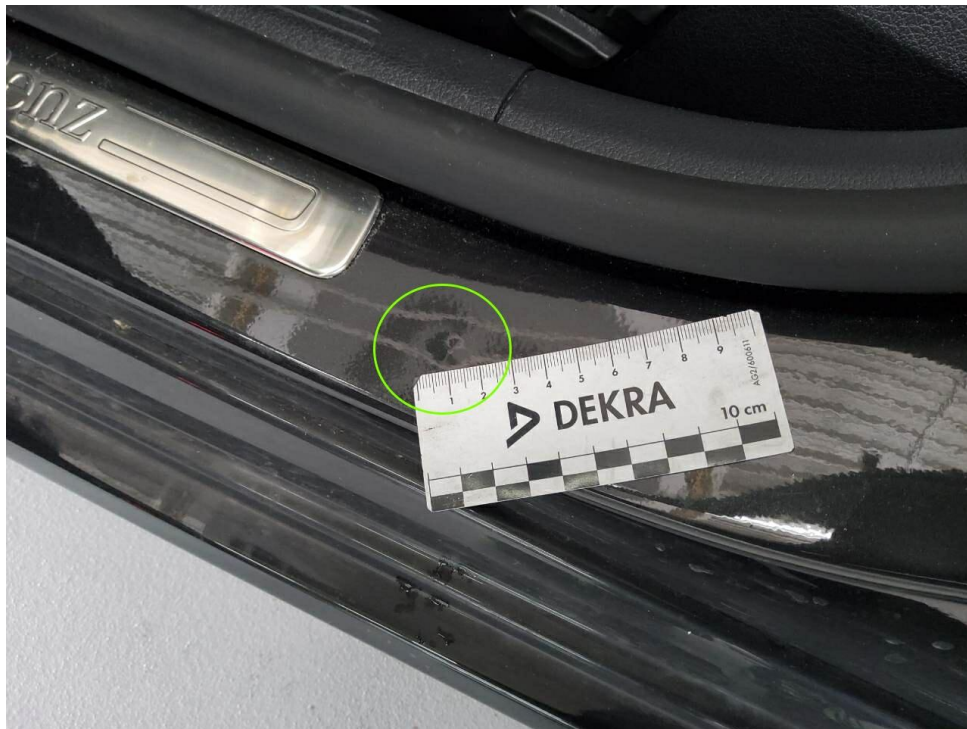
Bild 15 : Tür vorne links Einstieg, eingedellt, smart repair

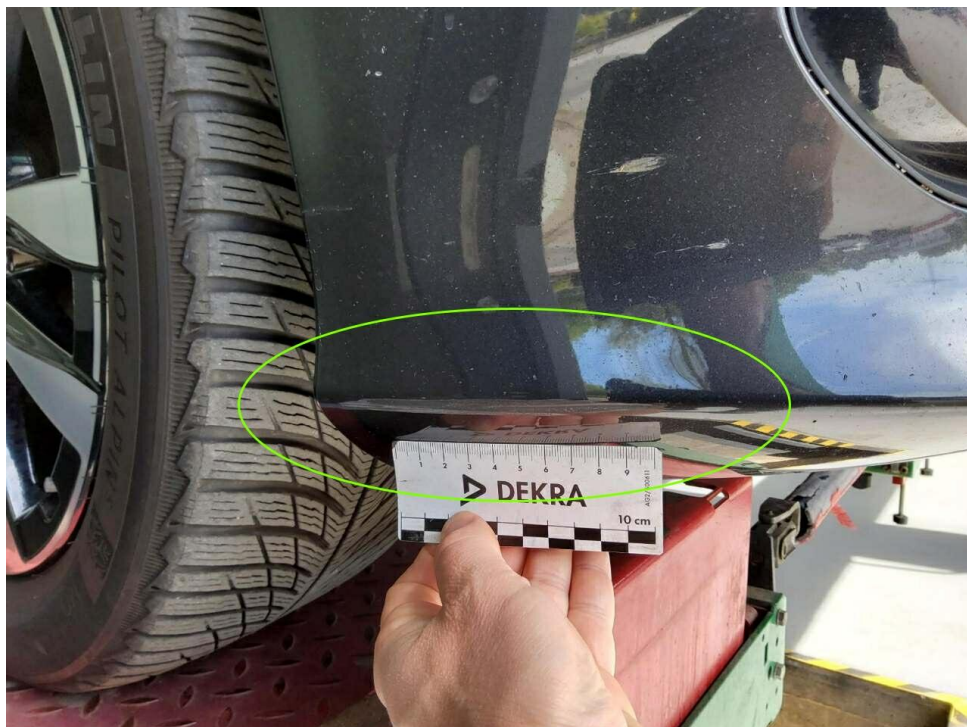
Bild 16 : Stoßfänger vorne Lackierung, verschrammt, smart repair

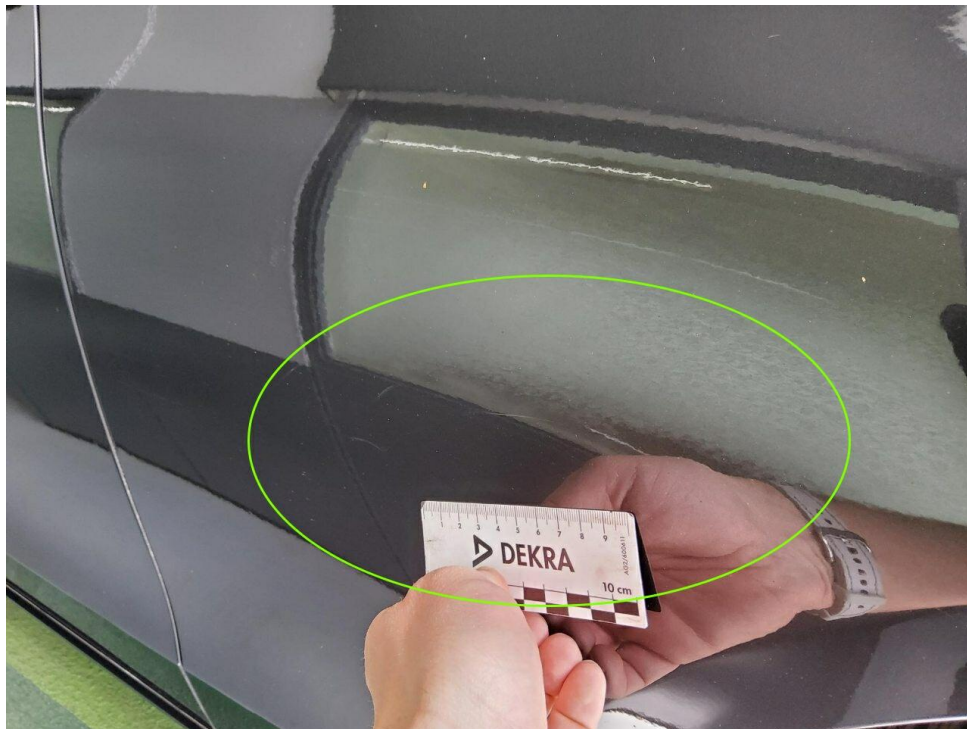
Bild 17 : Kotflügel vorne rechts Lackierung, zerkratzt, polieren

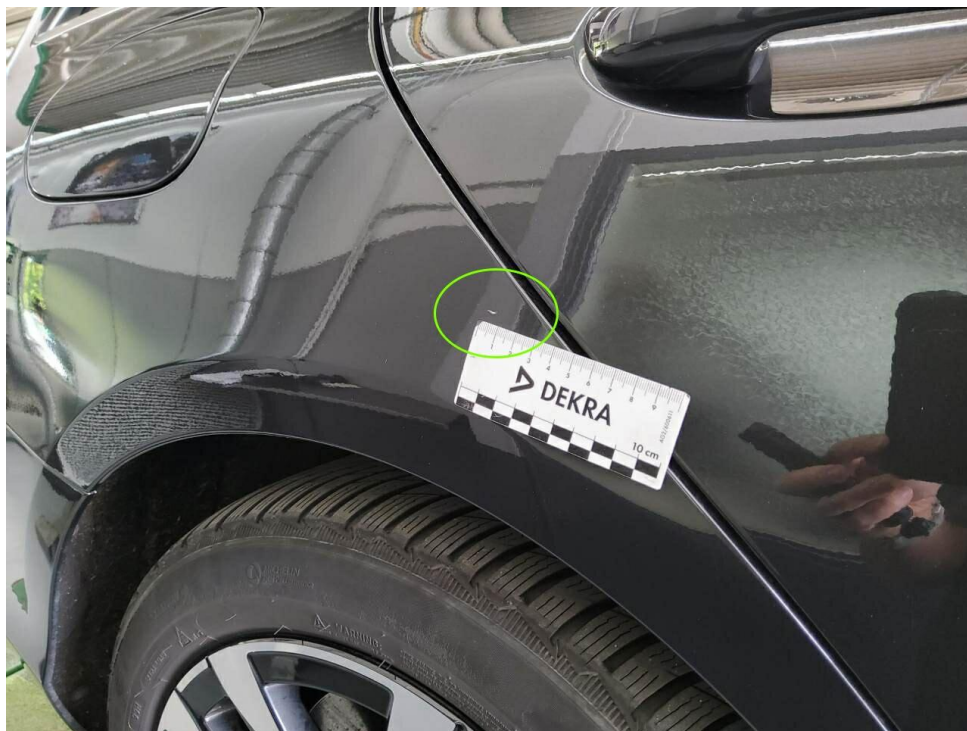
Bild 18 : Seitenteil hinten rechts Lackierung, zerkratzt, polieren

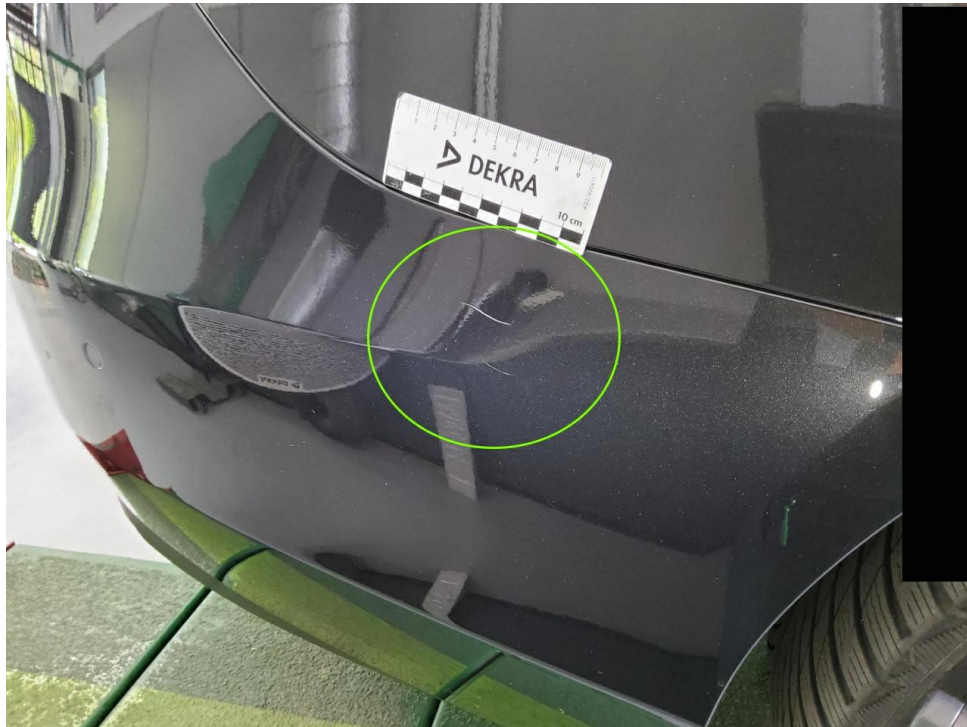
Bild 19 : Stoßfänger hinten Lackierung, verschrammt, smart repair

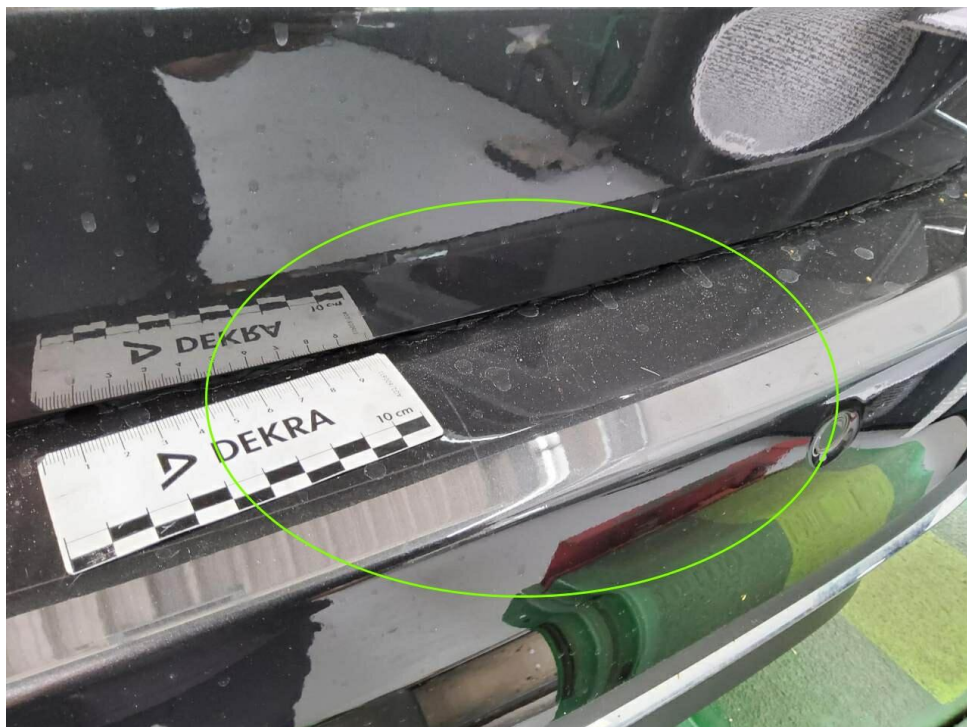
Bild 20 : Stoßfänger hinten Lackierung, zerkratzt, polieren

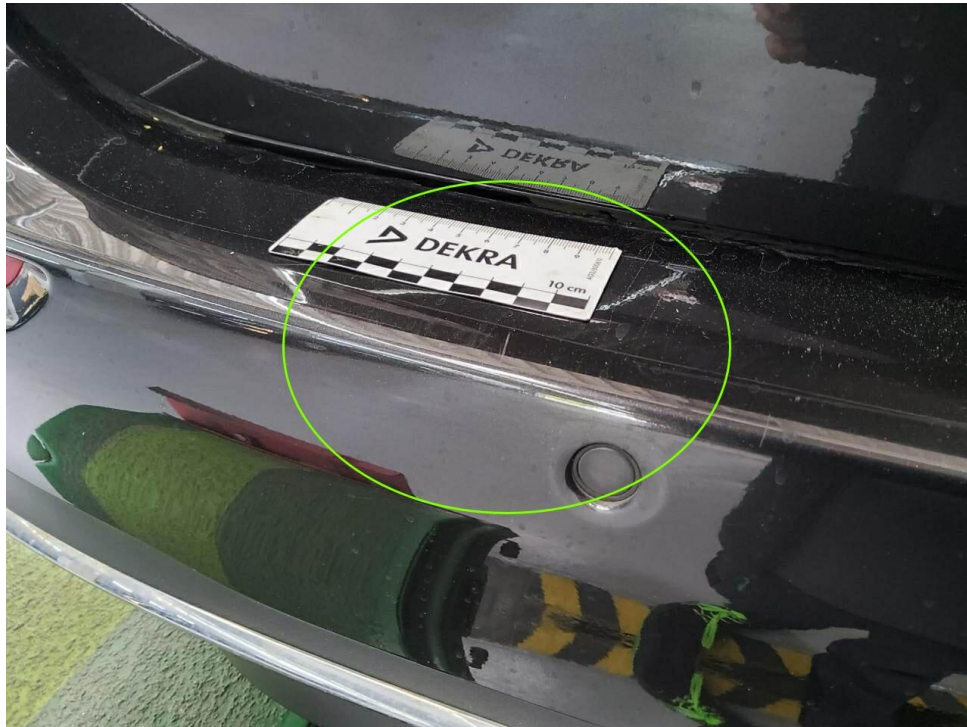
Bild 21 : Stoßfänger hinten Lackierung, zerkratzt, polieren

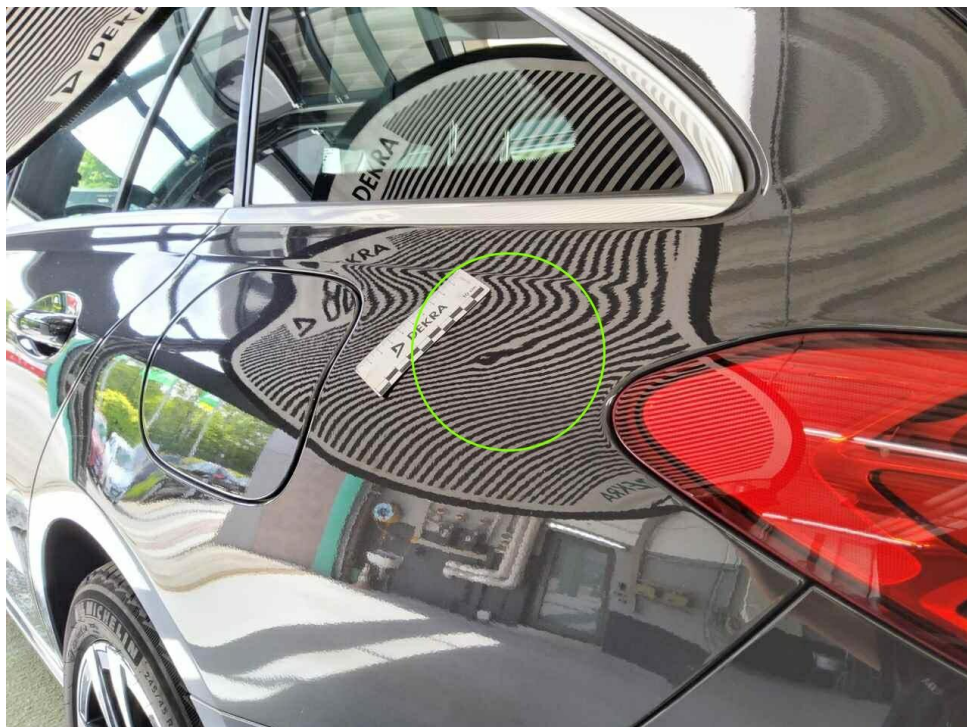
Bild 22 : Seitenteil hinten links, mehrfach eingedellt, drücken

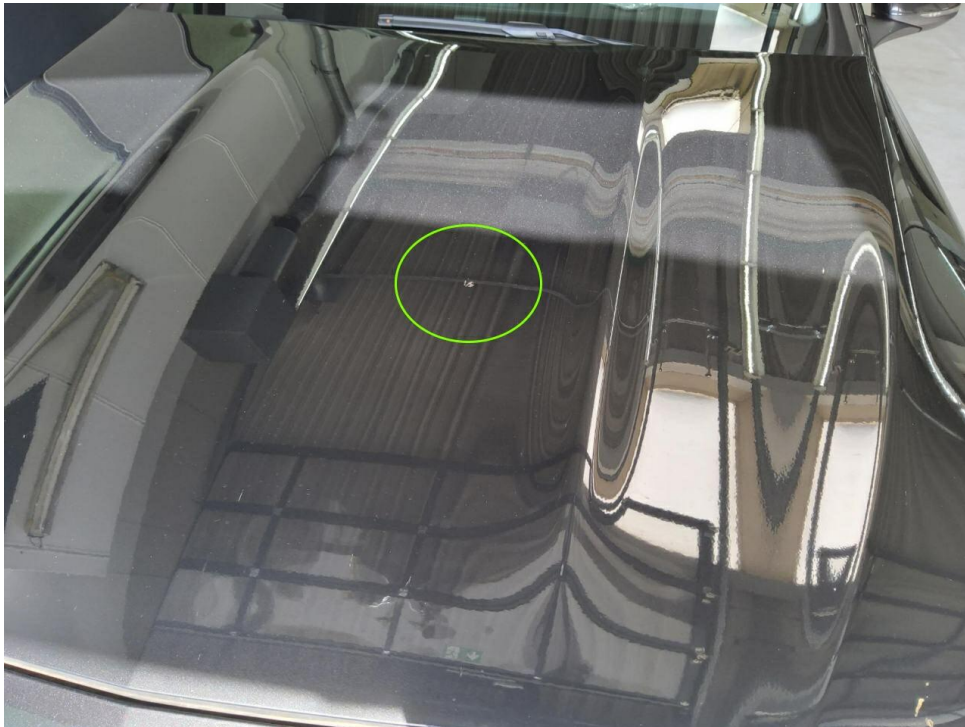
Bild 23 : Motorhaube Lackierung, Umweltschaden, polieren

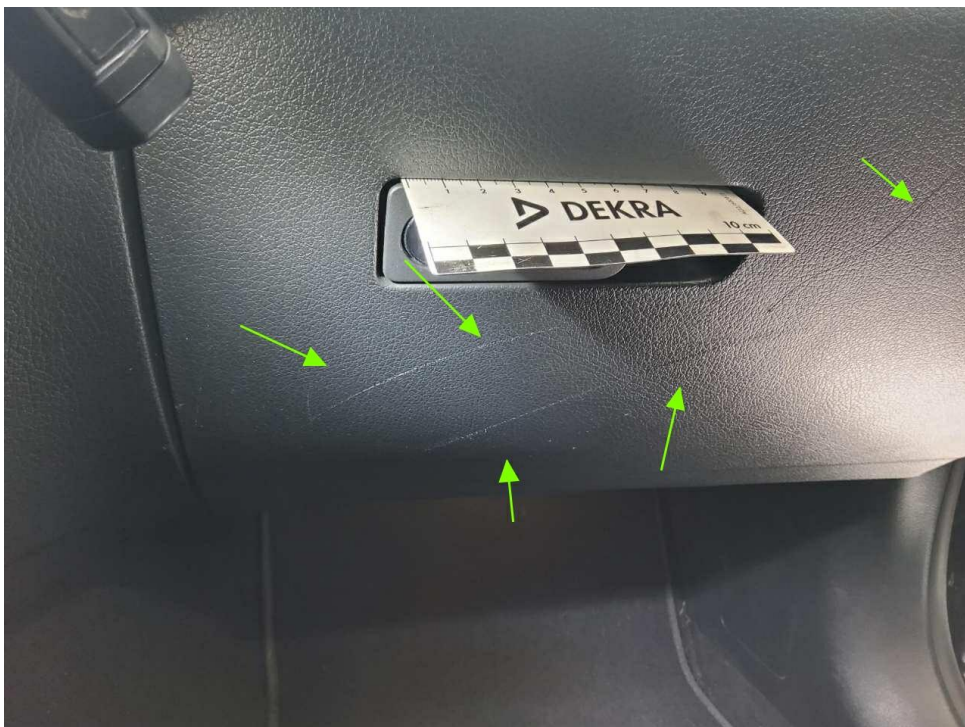
Bild 24 : Handschuhfachdeckel, zerkratzt, smart repair

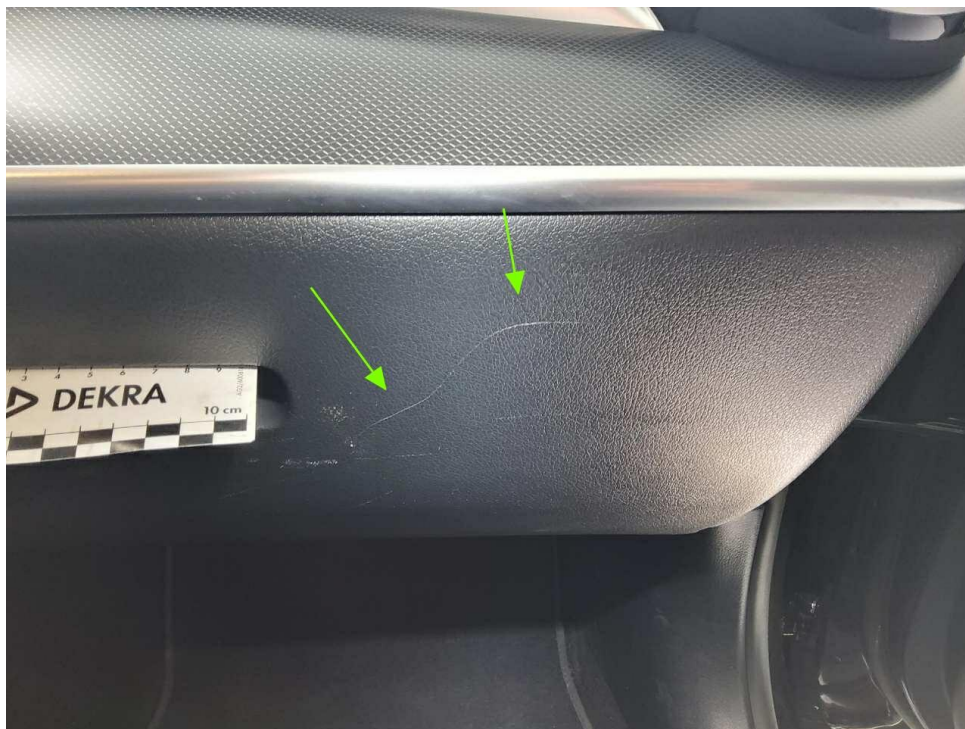
Bild 25 : Handschuhfachdeckel, zerkratzt, smart repair

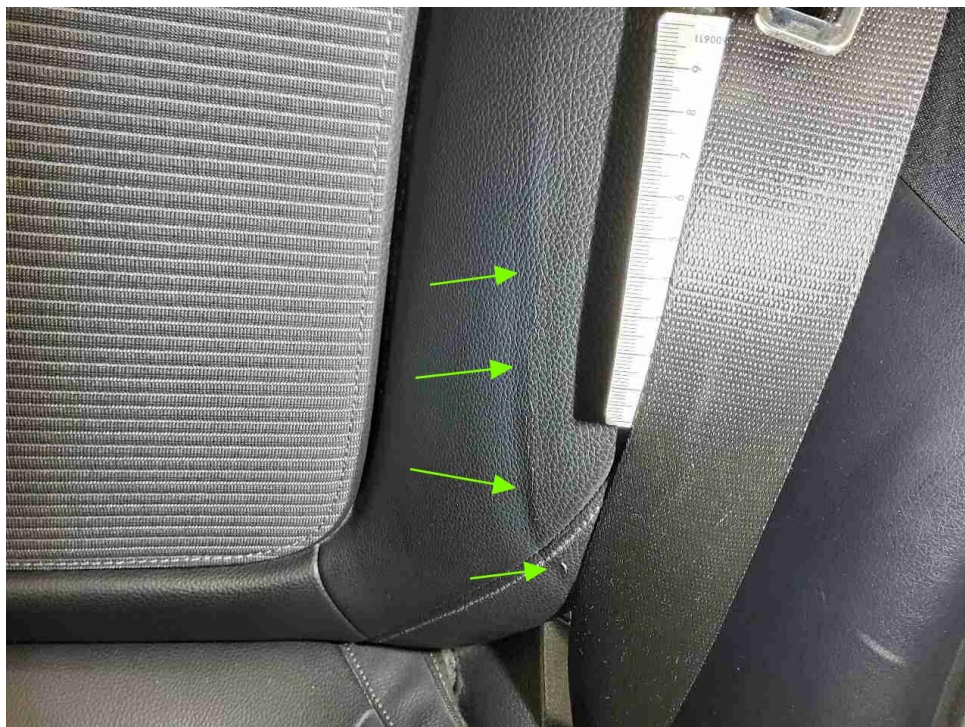
Bild 26 : Sitzlehnenbezug VL gerissen

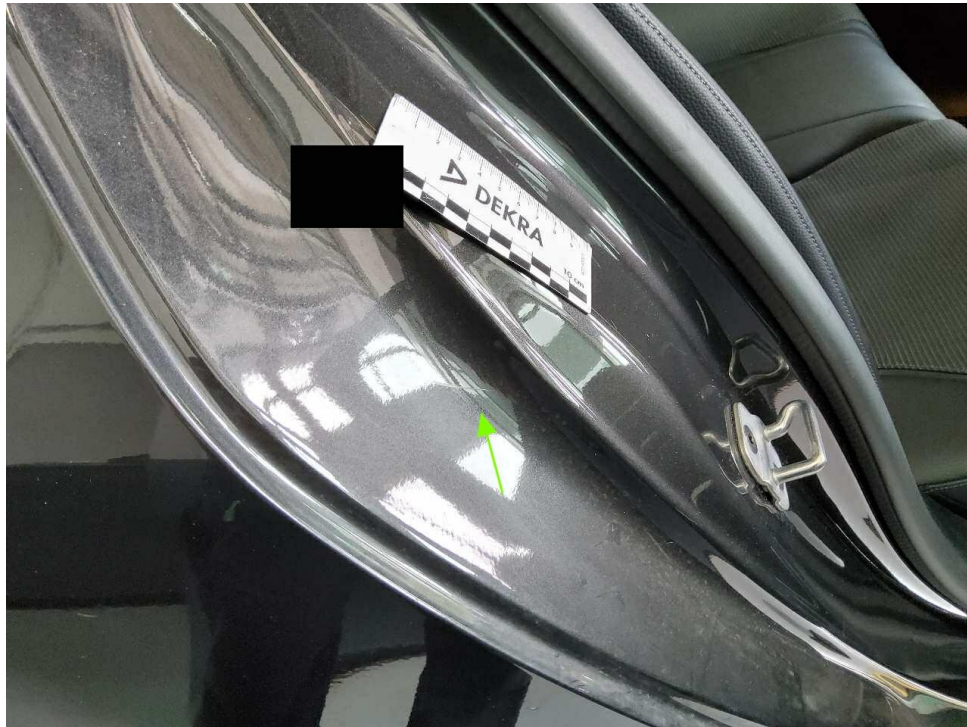
Bild 27 : Einstieg HR zerkratzt

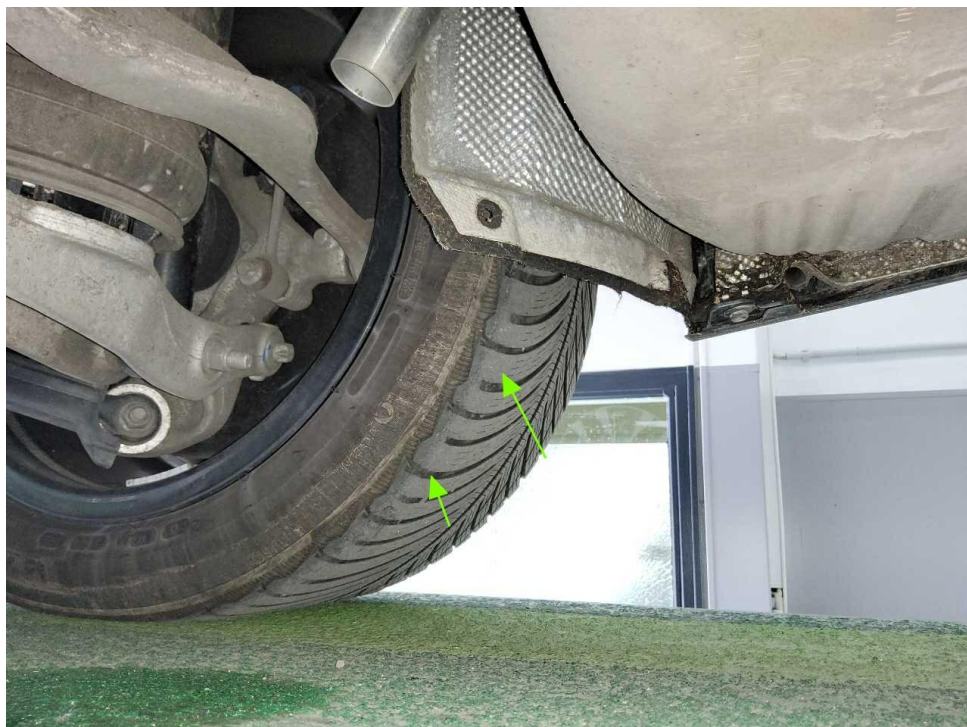
Bild 28 : Achsvermessung durchführen (Reifen HA RE innen verschlissen) und Achse 2, Reifen Rechts 1

Achse	Reifenbezeichnung	Hersteller/Typ	Art	Profiltiefe
1 links	225 / 50 R 17 98 H	Michelin / Pilot Alpin 5 MO	W /O	5 mm
rechts	225 / 50 R 17 98 H	Michelin / Pilot Alpin 5 MO	W /O	5 mm
2 links	225 / 45 R 17 98 H	Michelin / Pilot Alpin 5 MO	W /O	4 mm
rechts	245 / 45 R 17 99 H	Michelin / Pilot Alpin 5MO	W /S	2 mm
Pannenset

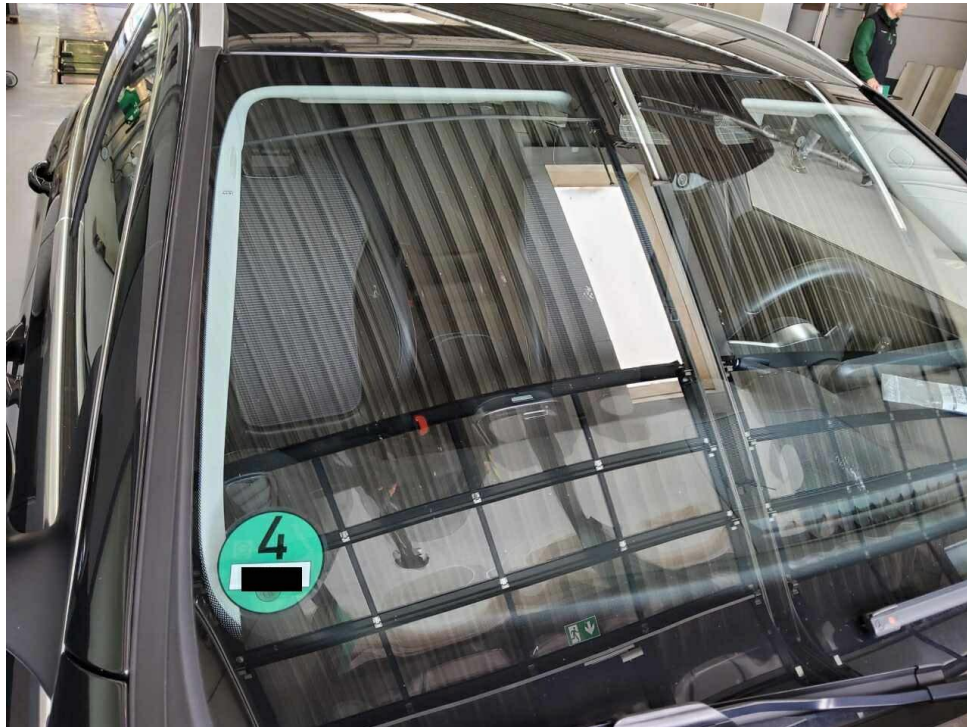
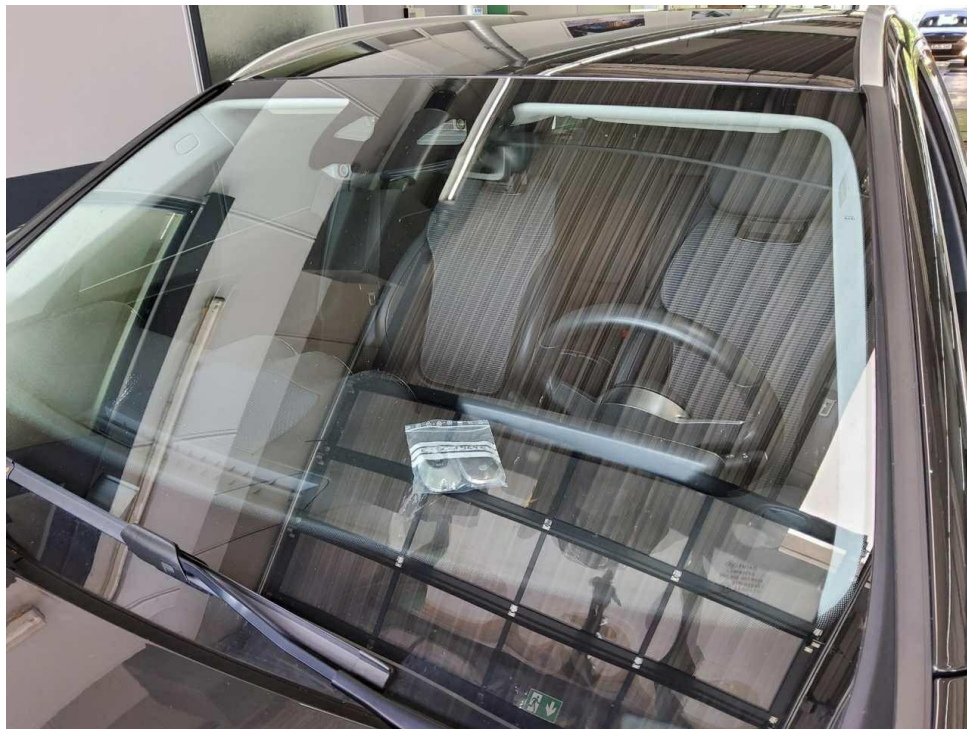
Bild 29 : Frontscheibe, Steinschlag, Gebrauchsspur

Bild 30 : Frontscheibe, Steinschlag, Gebrauchsspur
