Wertgutachten

Protokollnummer: 45334085
Auftrags-Nr / Referenz:
Besichtigungsdatum: 07.05.2026
Sachverständiger: Matthias Heintz
Besichtigung durch: Matthias Heintz

Hersteller / Modell	Mercedes-Benz Sprinter		
Kennzeichen		Fahrgestellnummer	W1V3KDFZ3SP712641
Erstzulassung	09.05.2024	Laufleistung (abgelesen)	60.550 km
HSN/TSN	2222 / BOW 44206	Kraftstoffart / Zylinder	Diesel
Fahrzeugart	Transporter	Antriebsart	Heckantrieb
Schadstoffklasse	EURO6;WLTP;EA;PI/CI;M, N1...	Getriebe / Anzahl Gänge	Manuell (Getriebe 6-Gang - T...
Farbe	ARCTIKWEISS	Besichtigungszustand	ausreichend
Leistung / Hubraum	125 kW / 1.950 ccm	Nächste HU	
Wartungsheft / Nachweis	nicht vorhanden	Restlauf bis Service	420 Tag(e)
Letzte Wartung		Polsterart	Stoff
Vorschaden	Keine Feststellbar	Polsterfarbe	Schwarz
Nachlackierung	Keine Feststellbar	zul. Gesamtgewicht	3.500 kg
Dokumente	ZB I / II nicht vorhanden	Anzahl Halter	1
Schlüssel soll/list	2/1	Anzahl Sitze / Türen	3 / 4

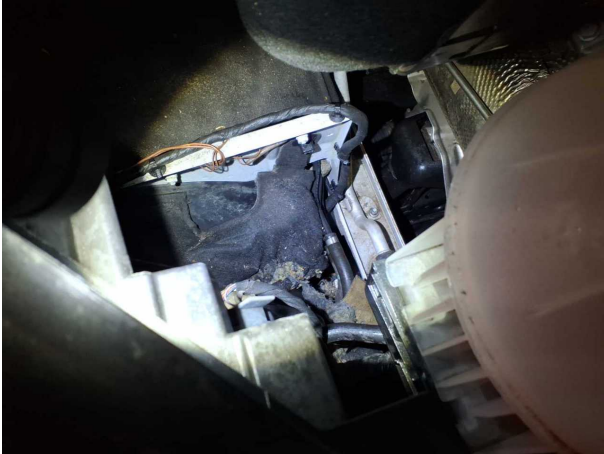
Beschädigung #1: Kotflügel rechts: Innenkotflügel - Marderschaden - erneuern

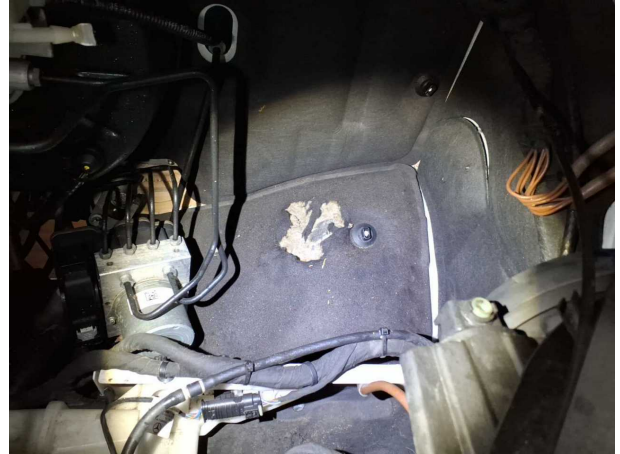
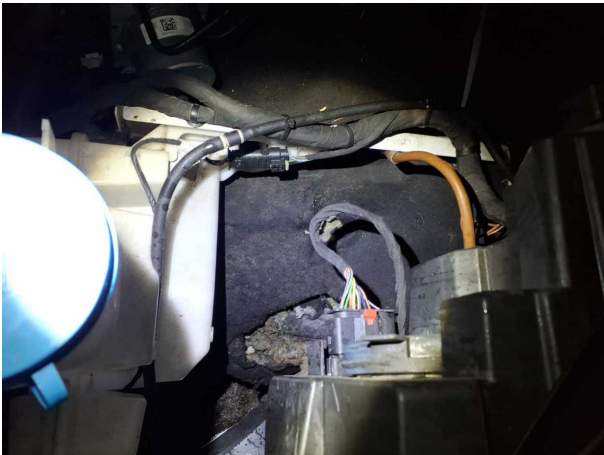
Beschädigung #2: Kotflügel links: Innenkotflügel - Marderschaden - erneuern

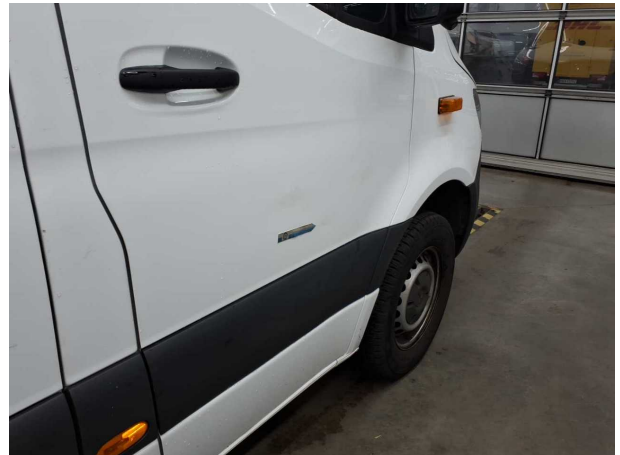
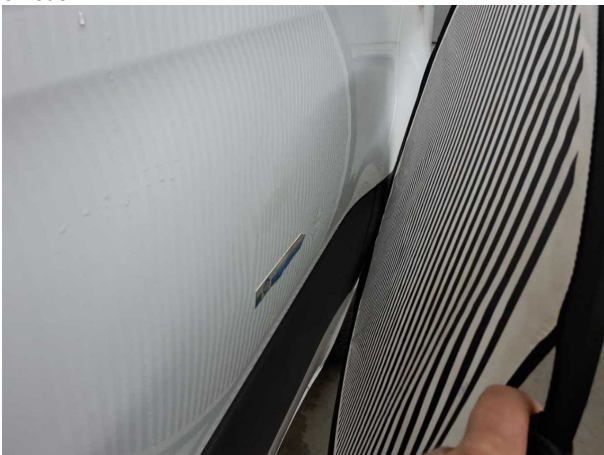
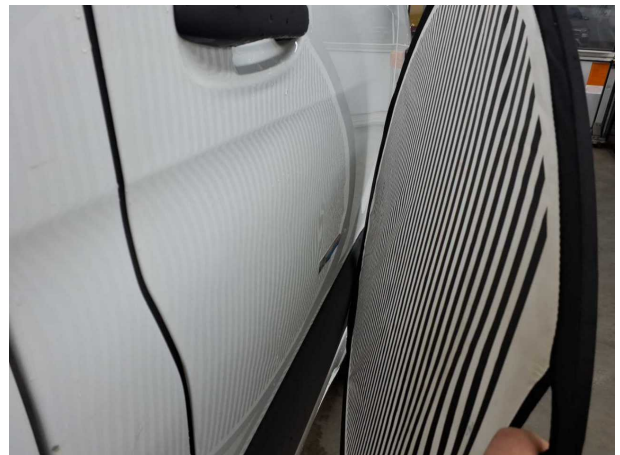
Beschädigung #3: Tür vorn rechts: Tür - Delle(n) - Smart Repair

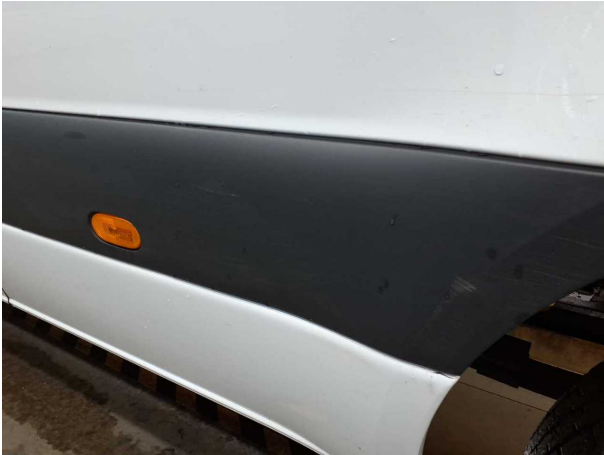
Beschädigung #4: Seitenwand links: Schutzleiste (Mitte) - verkratzt / verschürft - erneuern

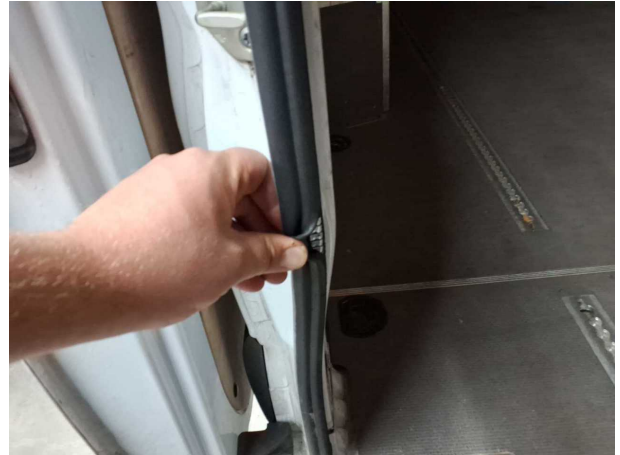
Beschädigung #5: Schiebetür rechts: Türdichtung - gebrochen / gerissen - erneuern

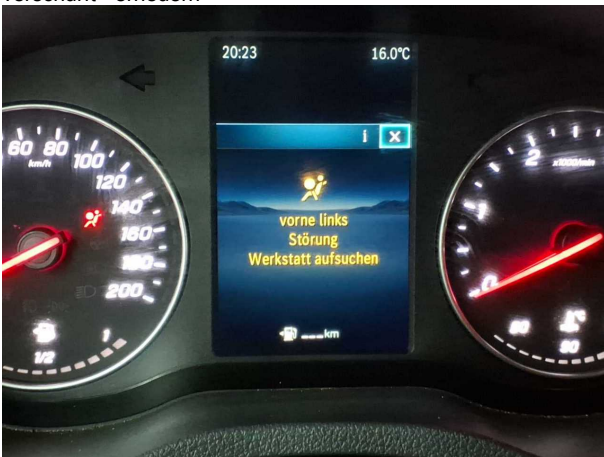
Beschädigung #6: Instrumententafel: Kontrollleuchte (Mehrkosten möglich) - leuchtet - Diagnose durchführen

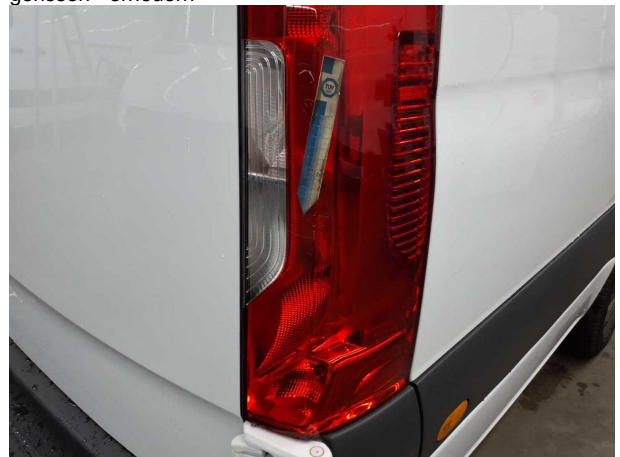
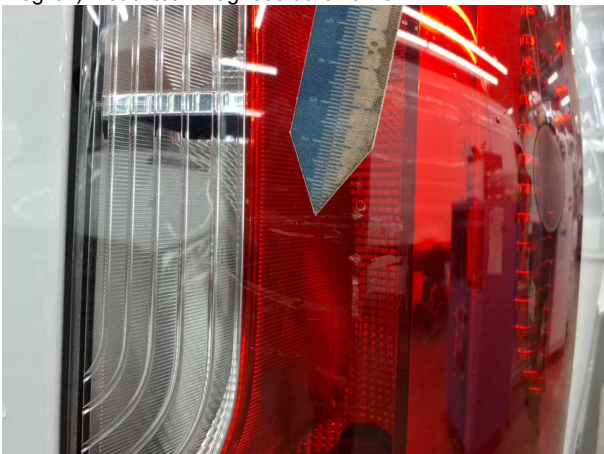
Beschädigung #7: Heckleuchte: Heckleuchte rechts - verkratzt / verschürft - erneuern

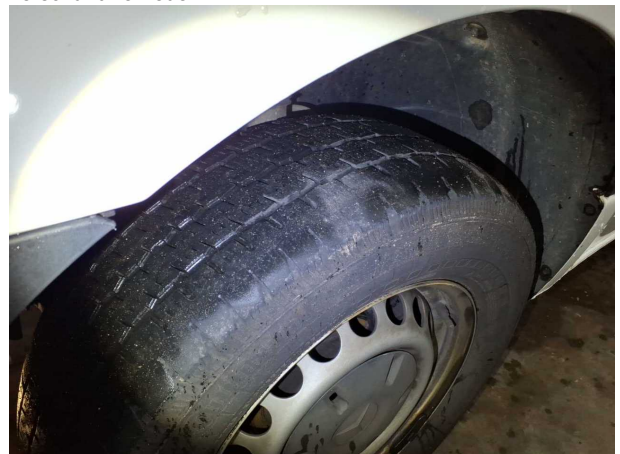
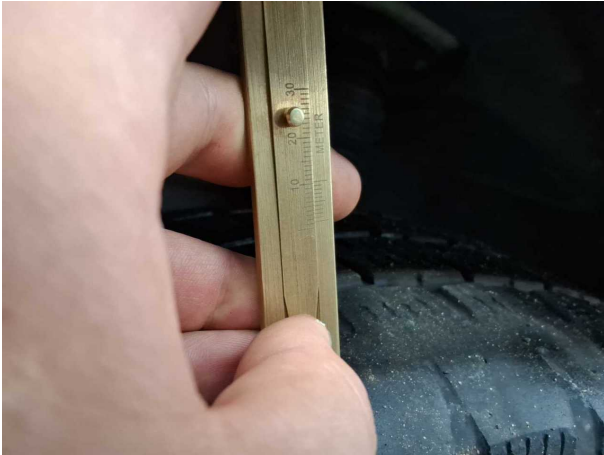
Achse	Reifengröße	Reifentyp	Hersteller	Profiltiefe	Verkehrstauglichkeit
1	235/65 R16 C	Ganzjahresreifen auf Stahl mit Radzierblende	Continental	1mm / 8mm	n.i.O.
2	235/65 R16 C	Ganzjahresreifen auf Stahl mit Radzierblende	Continental	4mm / 4mm	i.O.

Beschädigung #8: Rad/Reifen: Reifen vorn links - verschlissen - erneuern

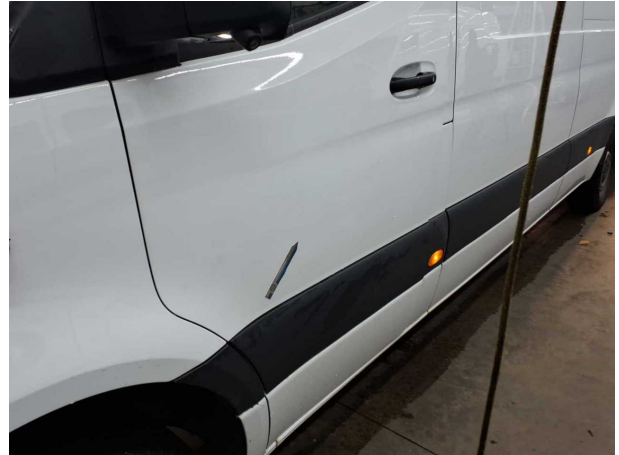
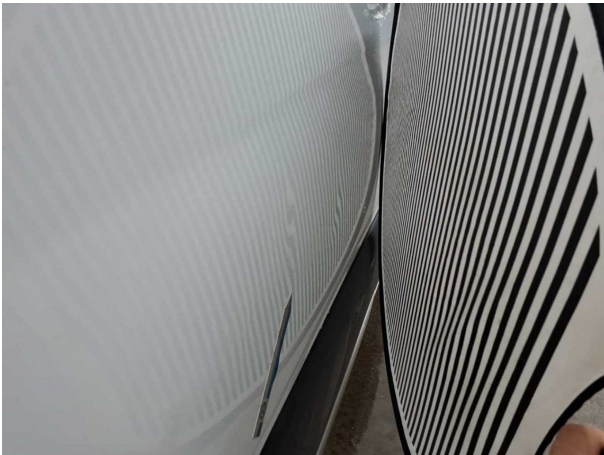
Beschädigung #9: Tür vorn links: Tür - Delle(n) - Smart Repair

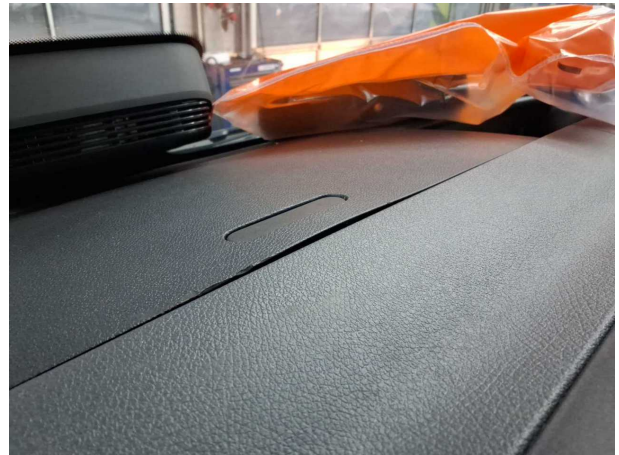
Beschädigung #10: Instrumententafel: Ablagefachdeckel - verfor...
- erneuern

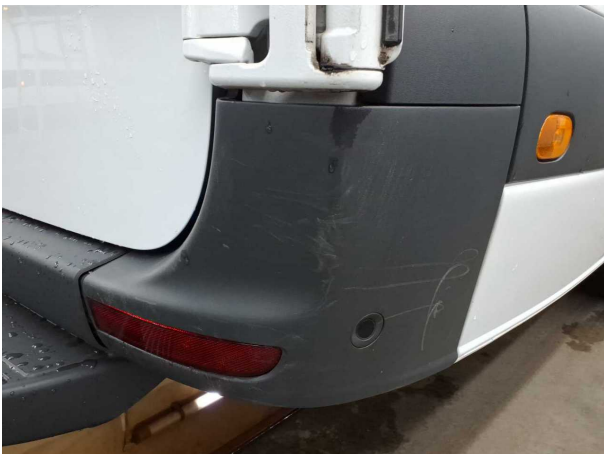
Beschädigung #11: Stossfänger hinten: Stossfänger hinten rechts -
verkratzt / verschürft - erneuern

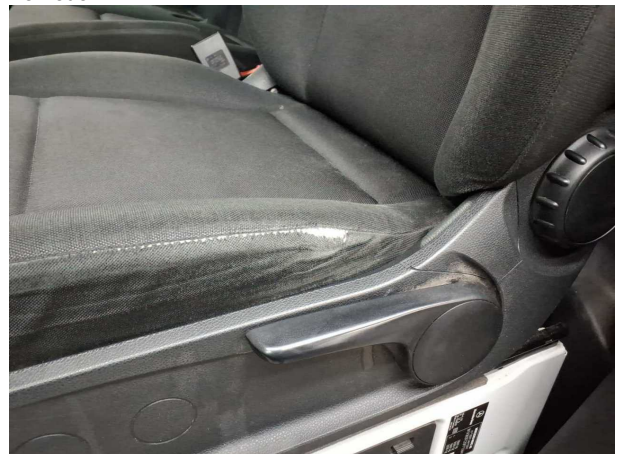
Beschädigung #12: Sitz vorn: Sitzbezug links - gebrochen /
gerissen - erneuern

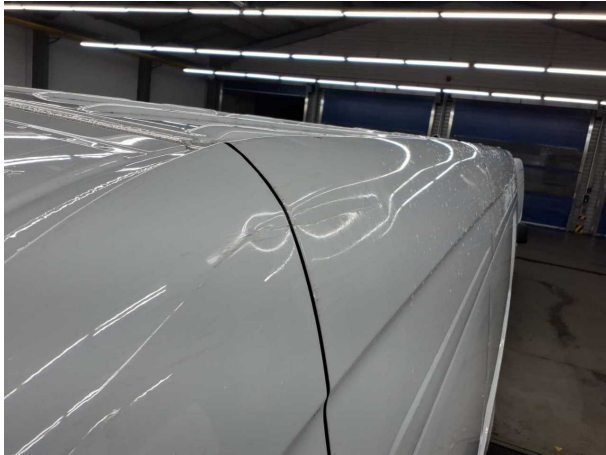
Beschädigung #13: Fahrzeugdach: Dach (Seitenteil A + B) - verformt - instandsetzen und lackieren

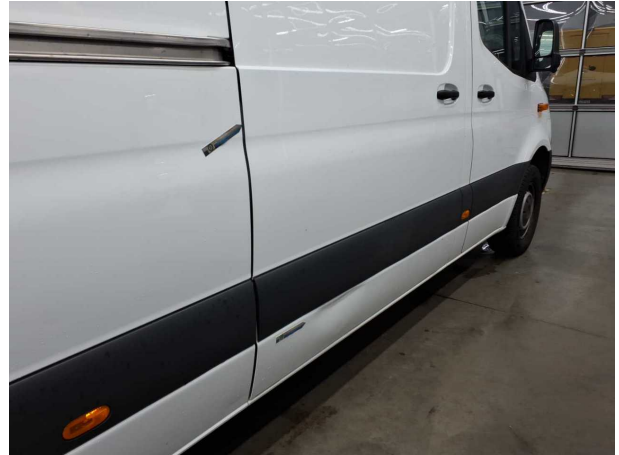
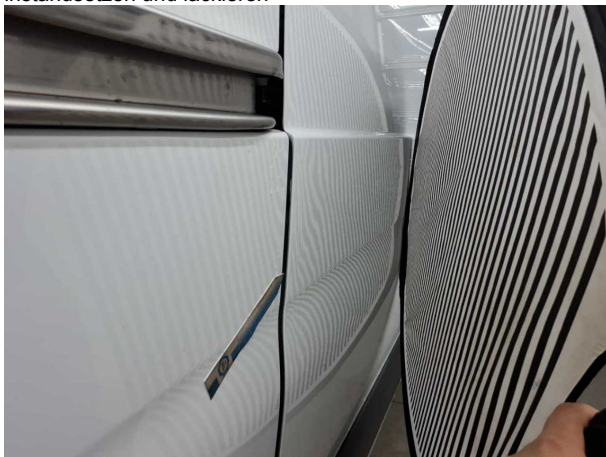
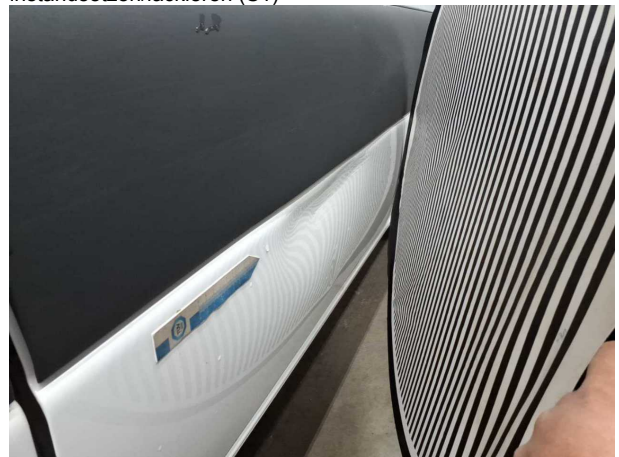
Beschädigung #14: Schiebetür rechts: Schiebetür - verformt - instandsetzen/lackieren (S1)

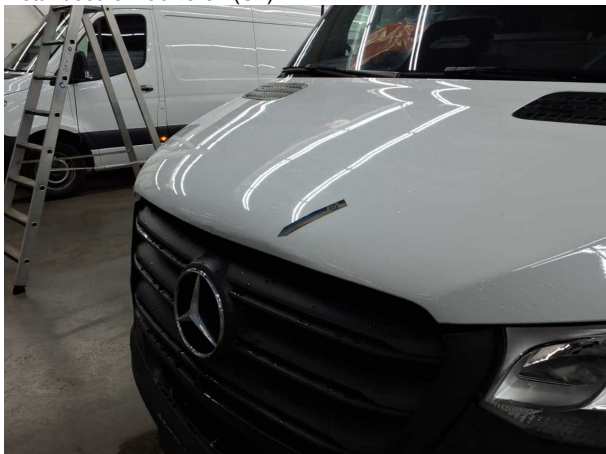
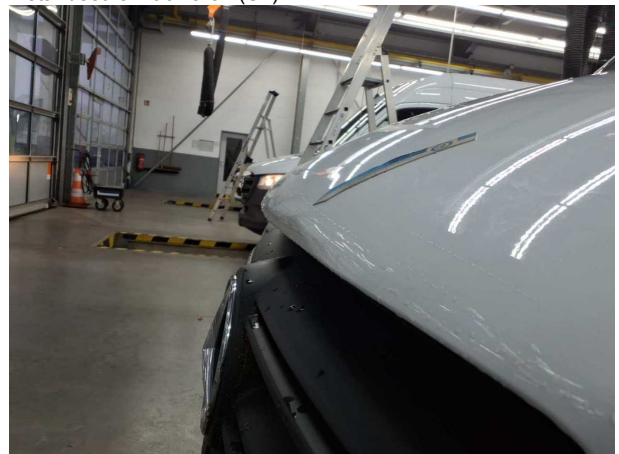
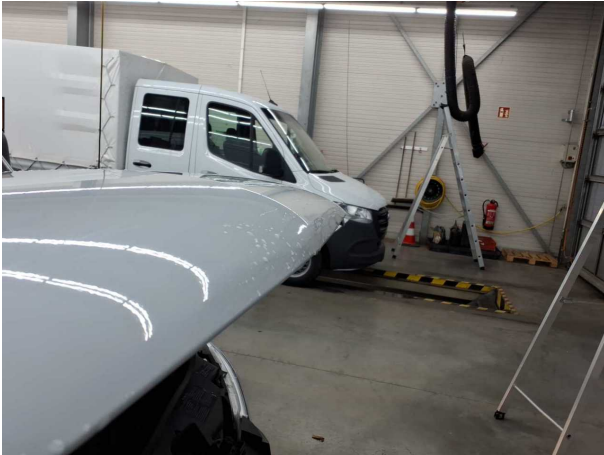
Beschädigung #15: Motorhaube: Motorhaube - verformt - erneuern

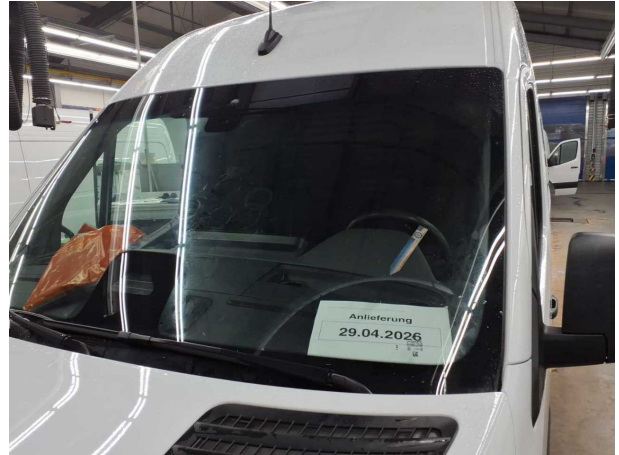
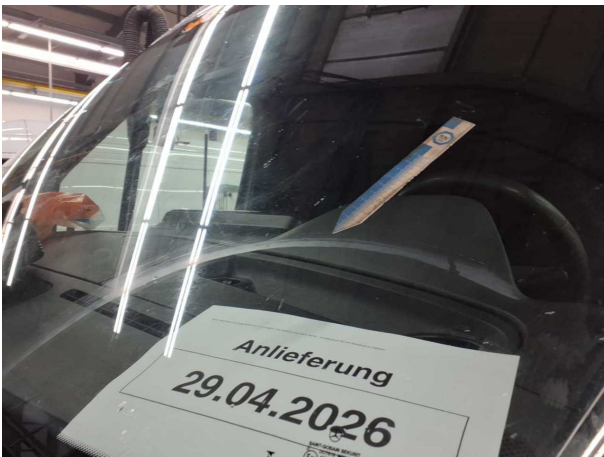
Beschädigung #16: Verglasung: Frontscheibe mit Spurhalteassistent - verkratzt / verschürft - erneuern

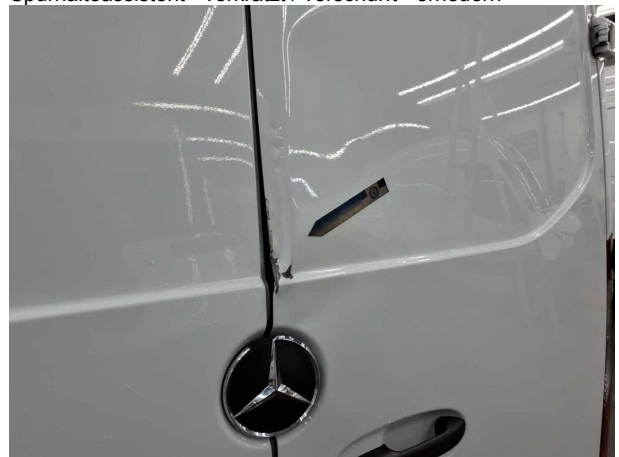
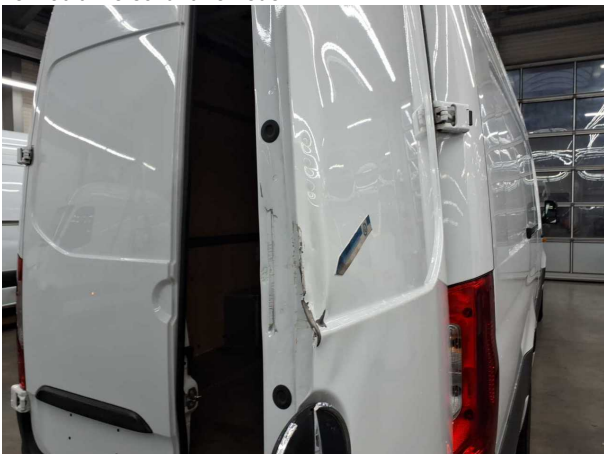
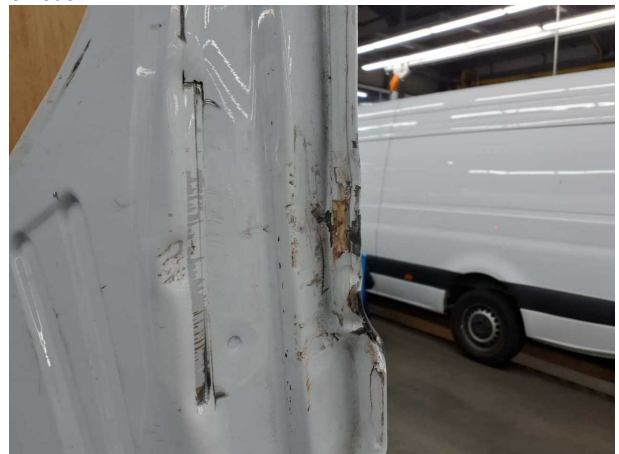
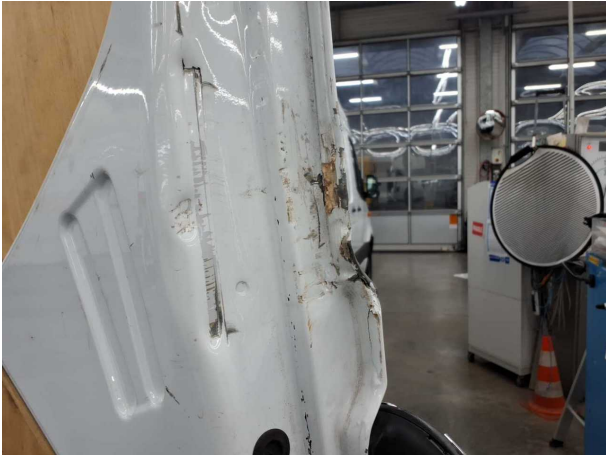
Beschädigung #17: Heckklappe/-tür: Hecktür rechts - verformt - erneuern
