## Zustandsbericht / Minderwertgutachten

**ROW GW27E**

**TMAJE812DPJ205634**

| Hersteller | HYUNDAI | Typ / Verkaufsbez. | TUCSON 1.6 T-GDi<br>Plug-in-Hybrid 4WD |

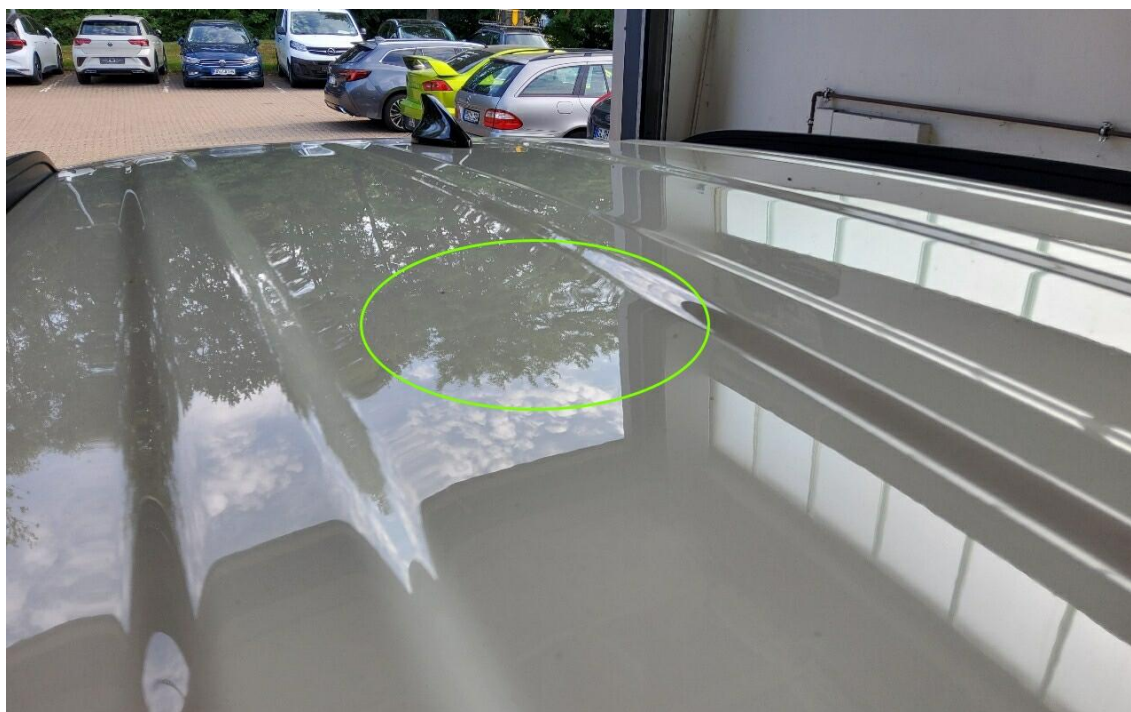
| Bezeichnung des Schadens / Rep.-Weg | Rep.Kost<br>netto | brutto | Anrechn. | Minderwert in EUR<br>netto | brutto |
|---|---|---|---|---|---|
| 1. Dach, mehrfach eingedellt, drücken<br>(Bild 6) | 100,84 | 120 | 100 | -100,84 | -120 |

Bild 6 : Dach, mehrfach eingedellt

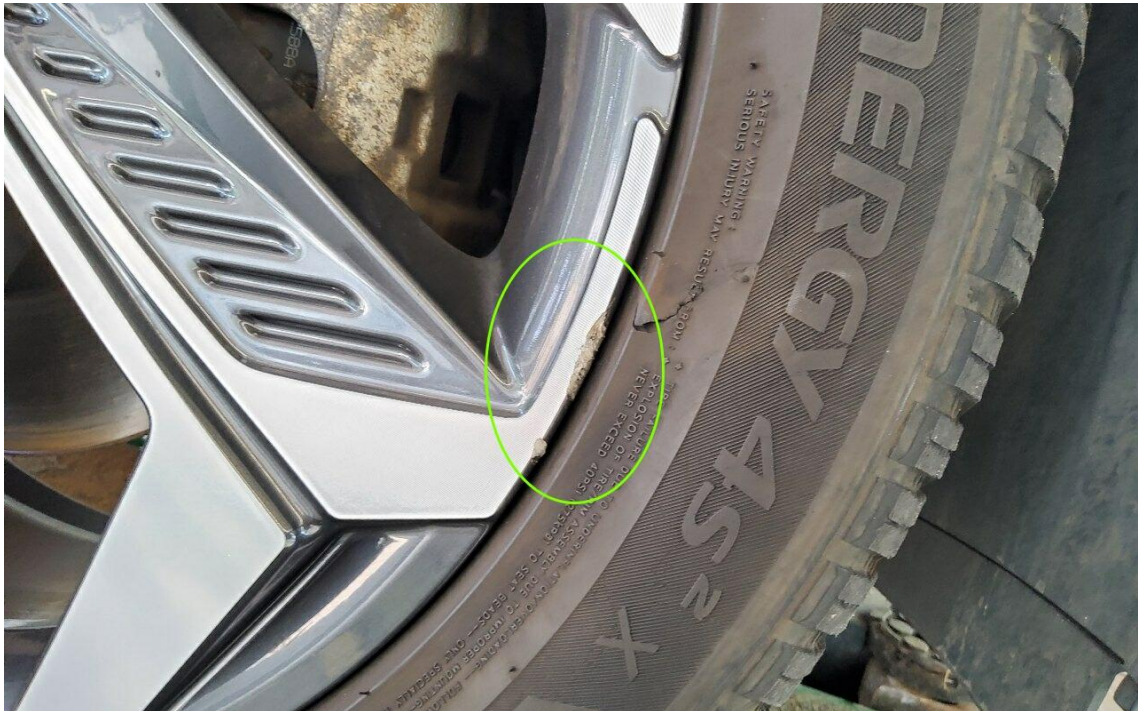
Felge vorne rechts, zerkratzt, (Bild 7)  
Stoßfängerverkleidung hinten, zerkratzt, (Bild 8, 9)

Bild 7 : Felge vorne rechts, zerkratzt

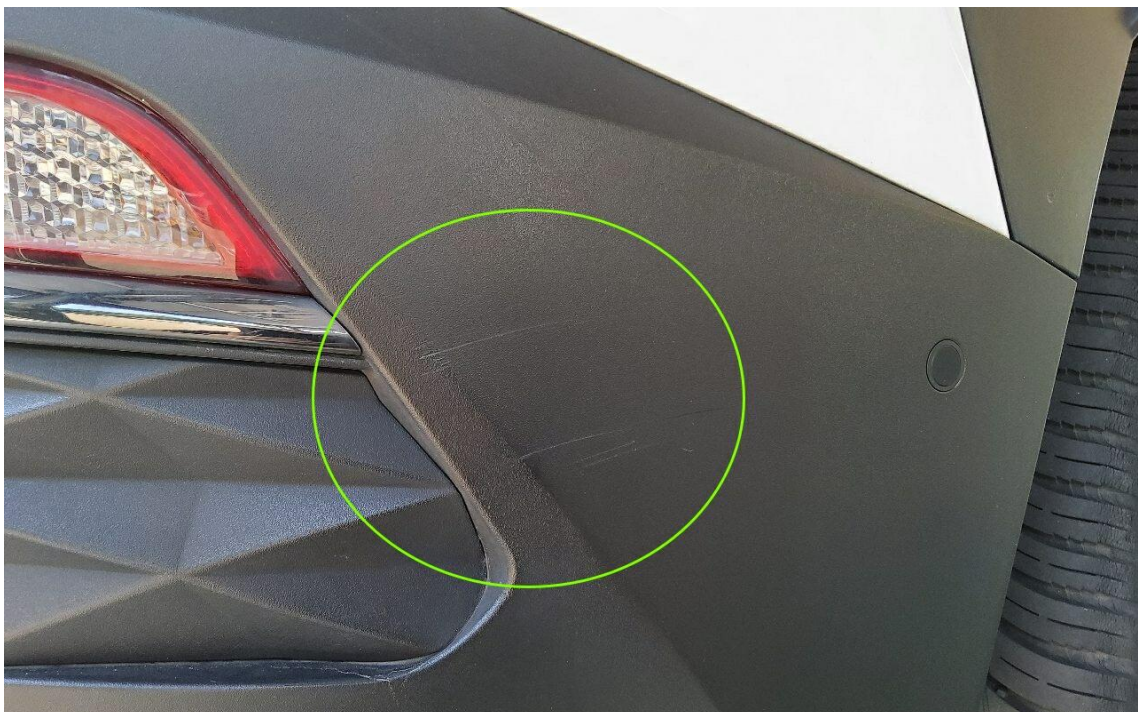
Bild 8 : Stoßfängerverkleidung hinten, zerkratzt

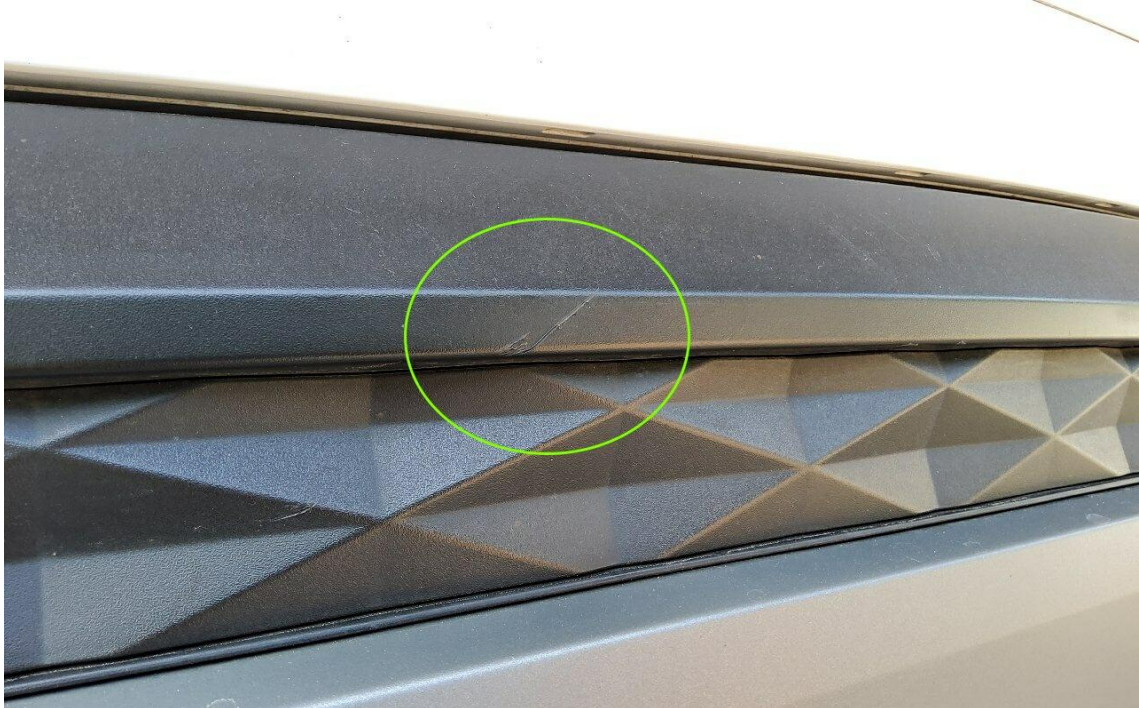
Bild 9 : Stoßfängerverkleidung hinten, zerkratzt

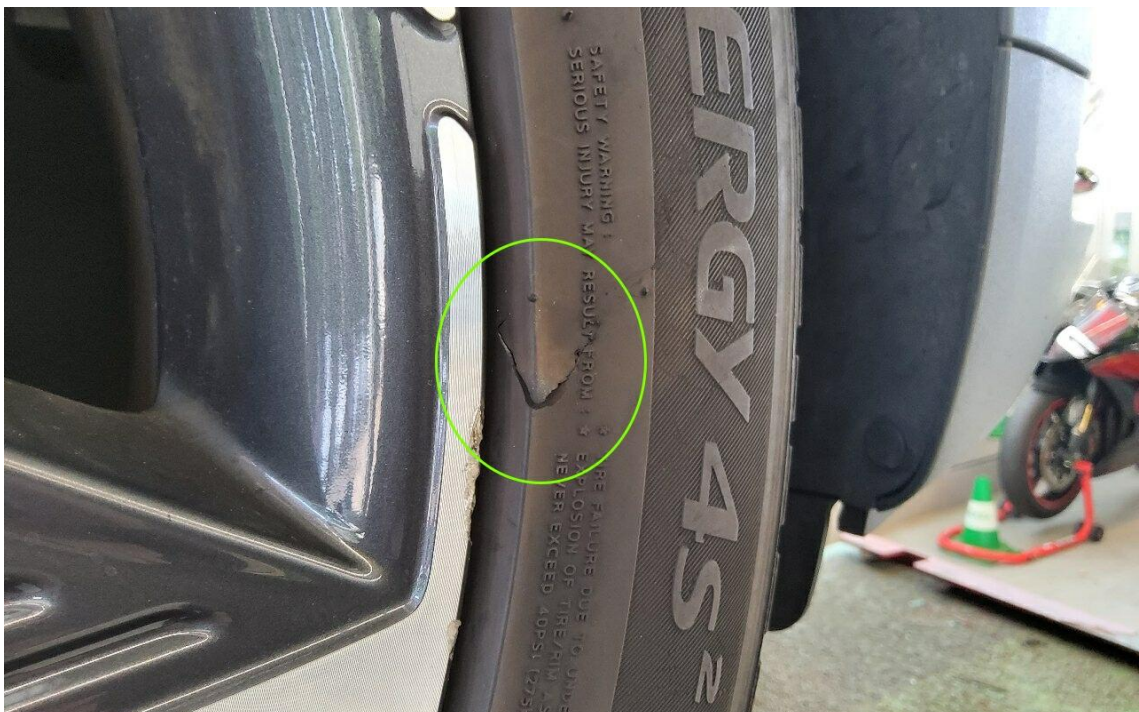
Bild 10 : Achse 1, Reifen Rechts 1

| Achse | Reifenbezeichnung | Hersteller/Typ | Art | Profiltiefe |
|---|---|---|---|---|
| rechts | 235 / 50 ZR 19 103 W | Hankook / Kinergy 4s | A / S | 6 mm |

| | Profiltiefe | Art | in EUR | |
|---|---|---|---|---|
| vorne rechts | 6 mm | AS | -90,76 | -108,00 |
