## Wertgutachten für Allane SE

| Besichtigungsdatum | 23.06.2026 |

| Kennzeichen | M-I 4619 | Fzg.-Ident.-Nummer | WF0PXXGCHPPS18764 |
| Typ | Focus 1,5 EcoBlue Titanium | Fahrzeugart | PKW |

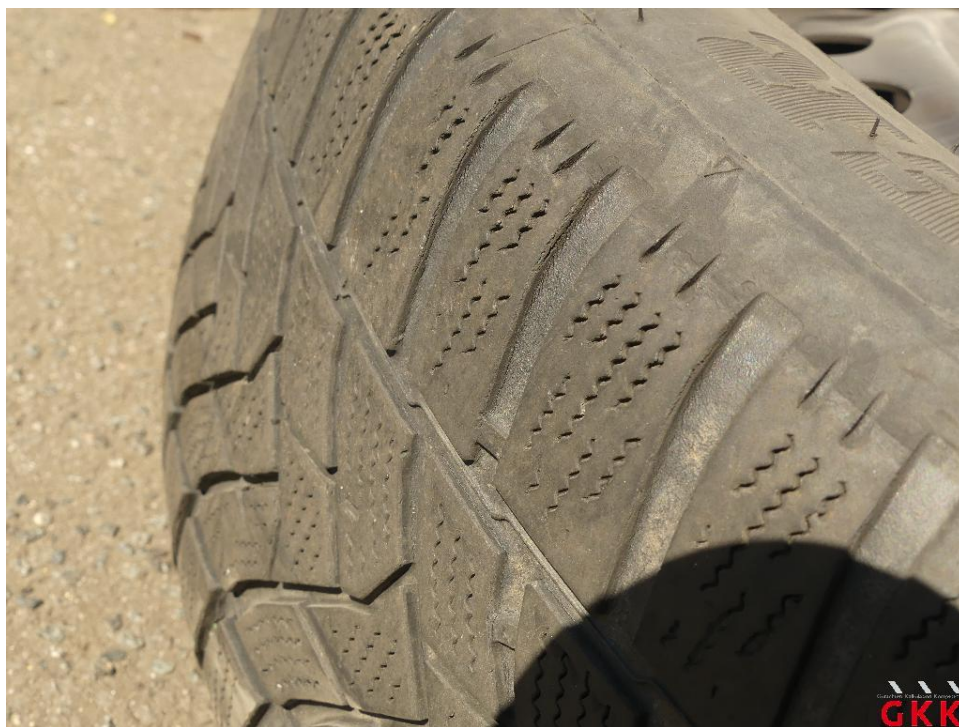
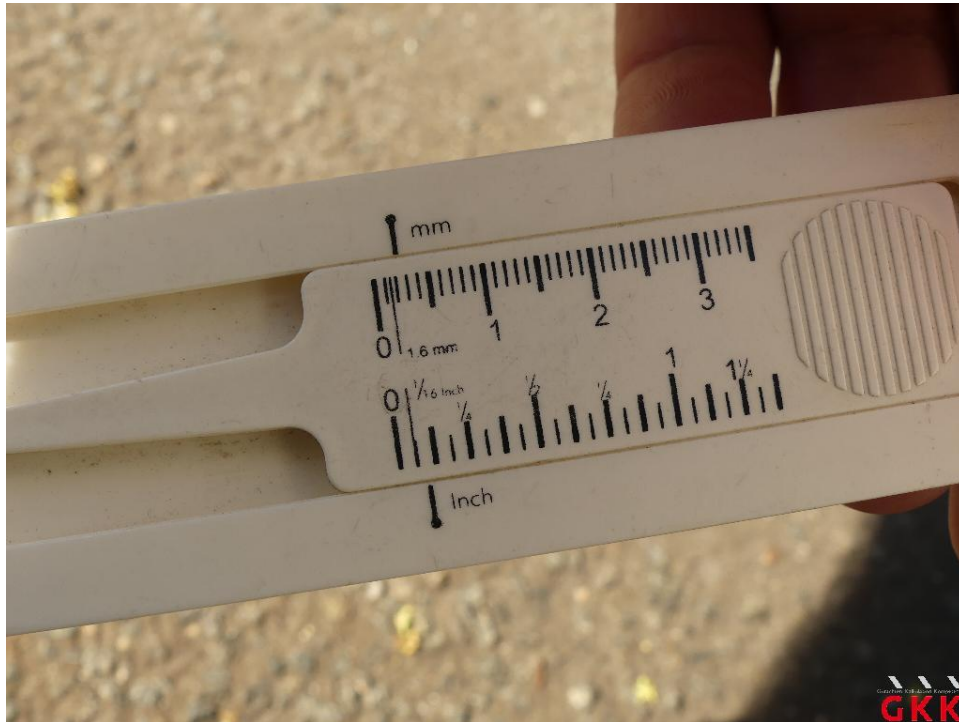
| <b>Front</b> (Angaben ohne MwSt.) | Reparaturkosten | ÜDV |
|---|---|---|
| Reifen 1 x beiliegend, Untermaß, ersetzen (Bild 12, Bild 13) | 111,00 € | 111,00 € |

Bild 12. Reifen, 1 x beiliegend, Untermaß, ersetzen

Bild 13. Reifen, 1 x beiliegend, Untermaß, ersetzen

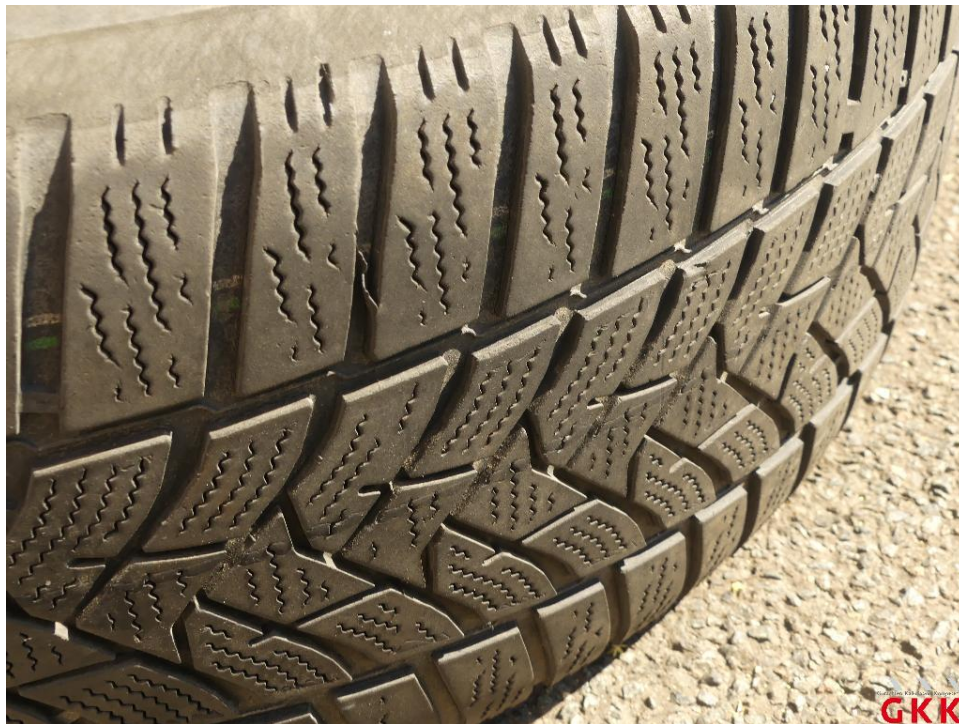
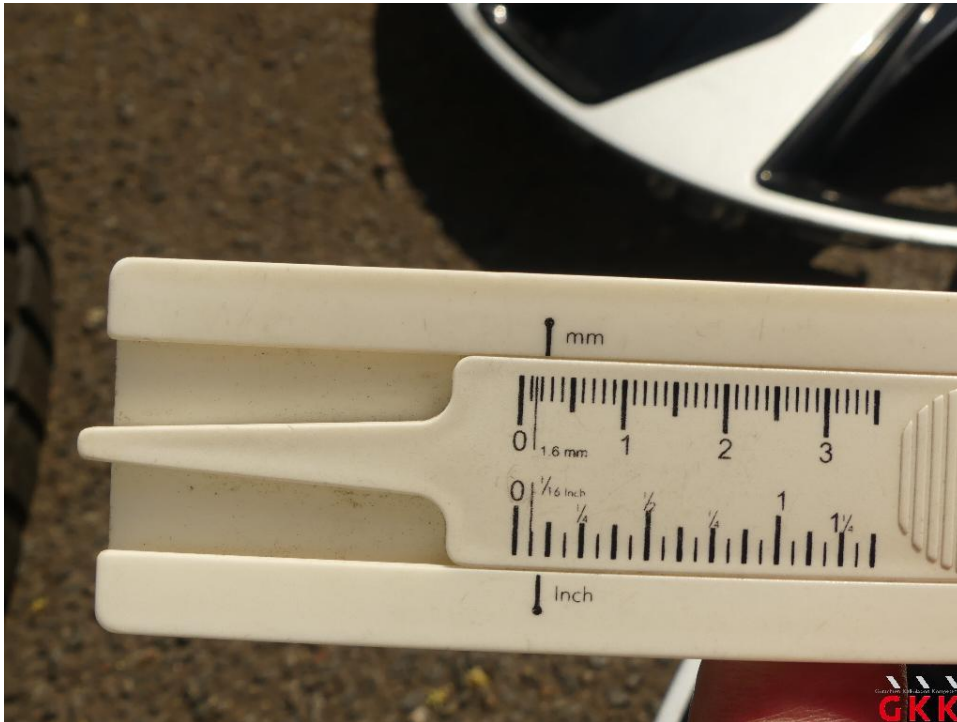
| <b>Front</b> (Angaben ohne MwSt.) | Reparaturkosten | ÜDV |
|---|---|---|
| Reifen 1 x beiliegend, Untermaß, ersetzen (Bild 14, Bild 15) | 111,00 € | 111,00 € |

Bild 14. Reifen, 1 x beiliegend, Untermaß, ersetzen

Bild 15. Reifen, 1 x beiliegend, Untermaß, ersetzen

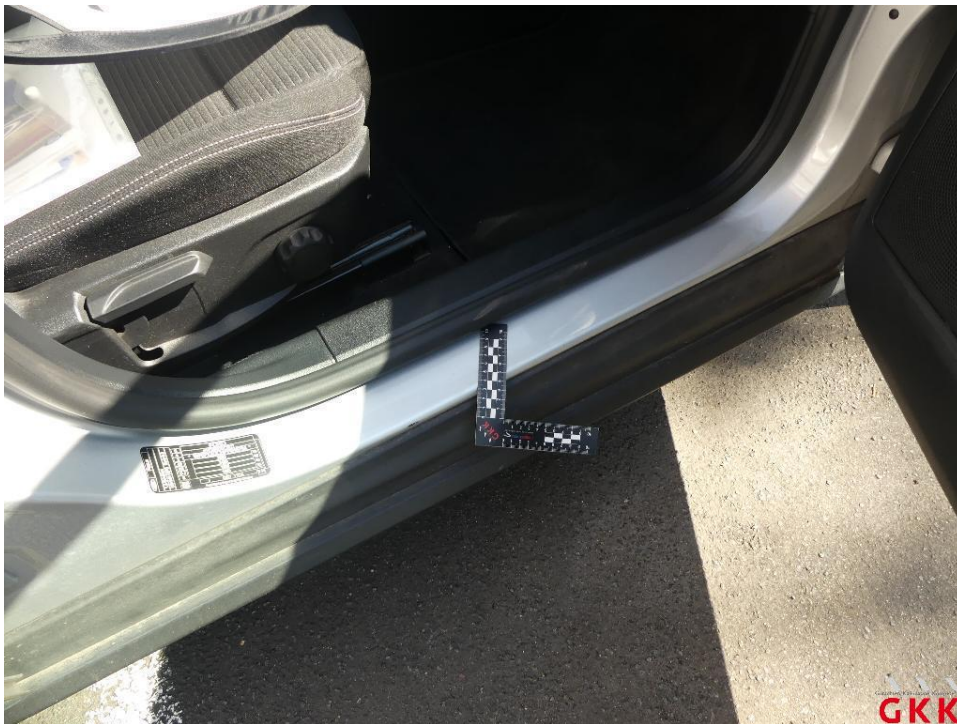
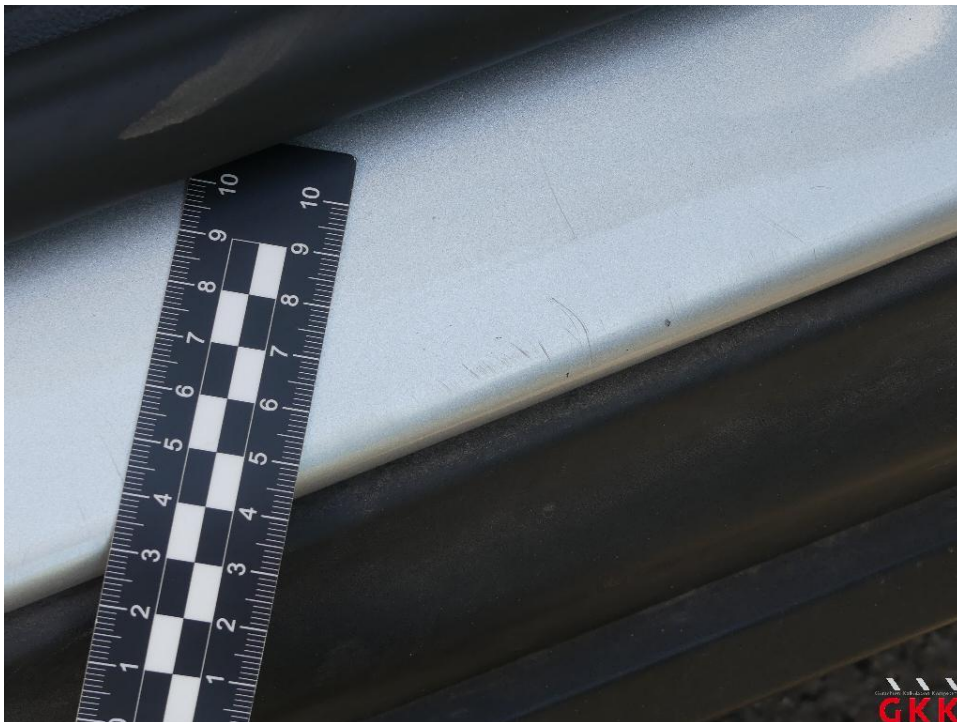
| <b>Front</b> (Angaben ohne MwSt.) | Reparaturkosten | ÜDV |
|---|---|---|
| Tür vorne rechts Einstieg, beschädigt, Smartrepair (Bild 16, Bild 17) | 145,80 € | 145,80 € |

Bild 16. Tür vorne rechts, Einstieg, beschädigt, Smartrepair

Bild 17. Tür vorne rechts, Einstieg, beschädigt, Smartrepair

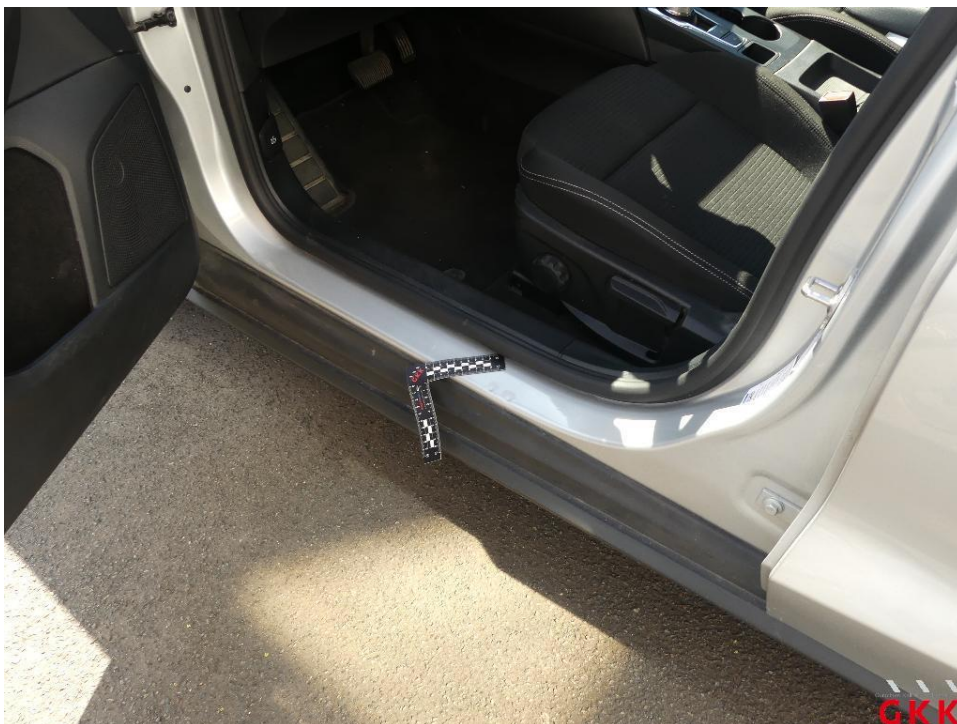
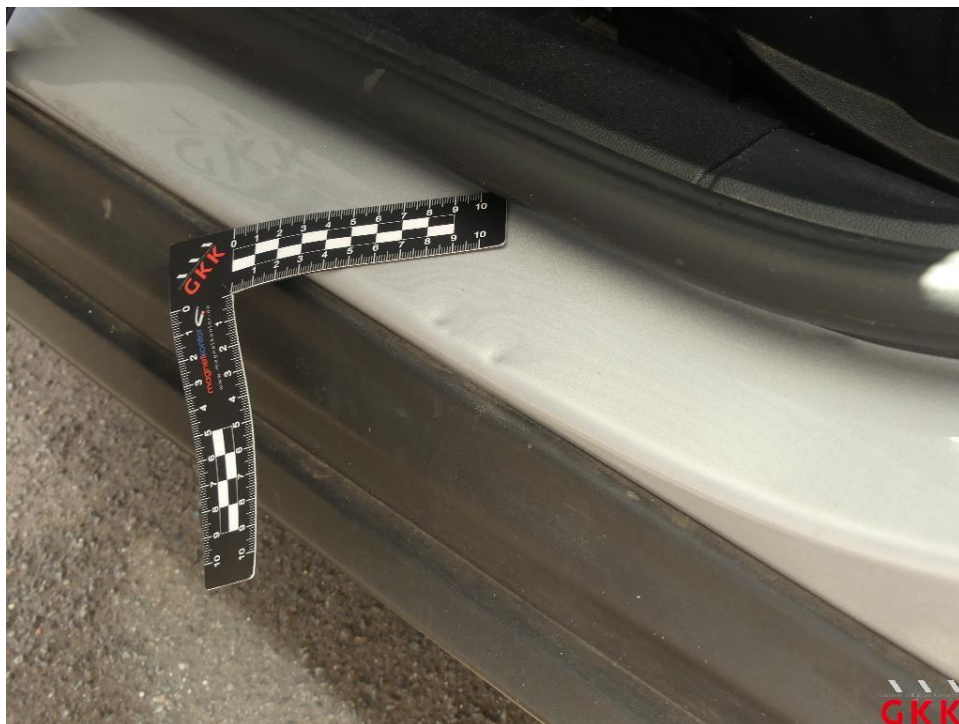
| <b>Front</b> (Angaben ohne MwSt.) | Reparaturkosten | ÜDV |
|---|---|---|
| Tür vorne links Einstieg, beschädigt, instand setzen - lackieren (Bild 18, Bild 19) | 570,42 € | 384,61 € |

Bild 18. Tür vorne links, Einstieg, beschädigt, instand setzen - lackieren

Bild 19. Tür vorne links, Einstieg, beschädigt, instand setzen - lackieren

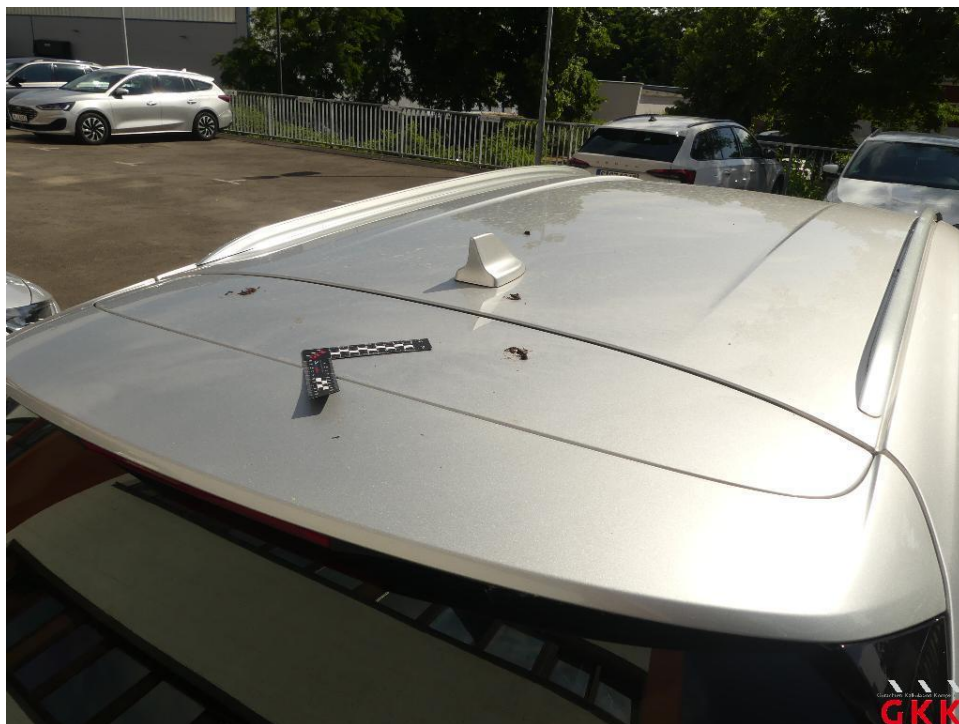
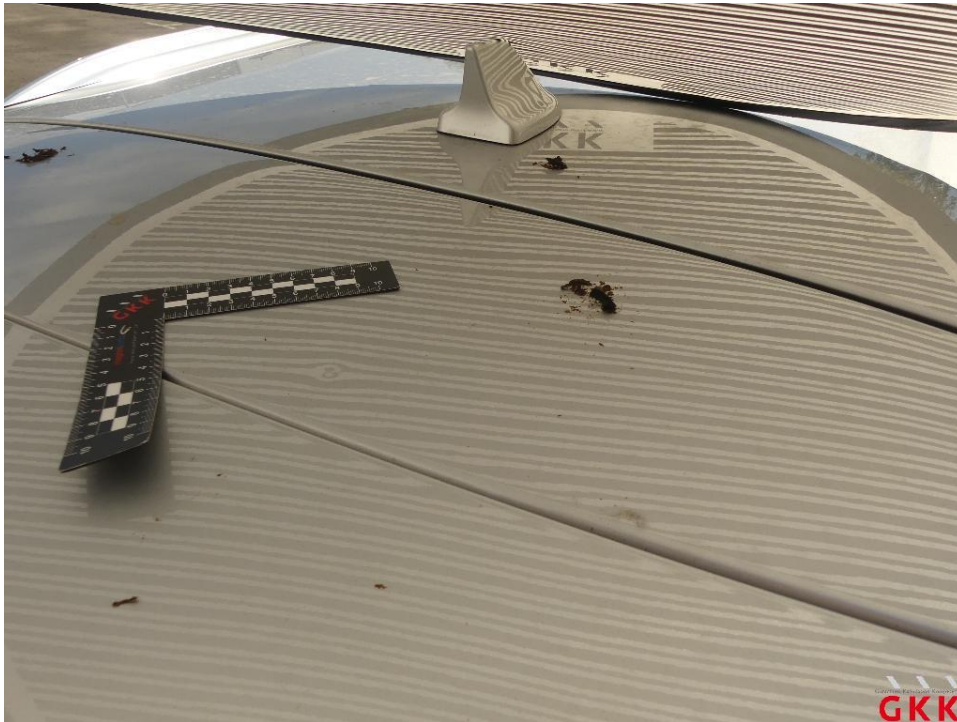
| <b>Front</b> (Angaben ohne MwSt.) | Reparaturkosten | ÜDV |
|---|---|---|
| Heckklappe, bis 3 Dellen / Bauteil, kalt drücken (Bild 20, Bild 21) | 105,00 € | 105,00 € |

Bild 20. Heckklappe, bis 3 Dellen / Bauteil, kalt drücken

Bild 21. Heckklappe, bis 3 Dellen / Bauteil, kalt drücken

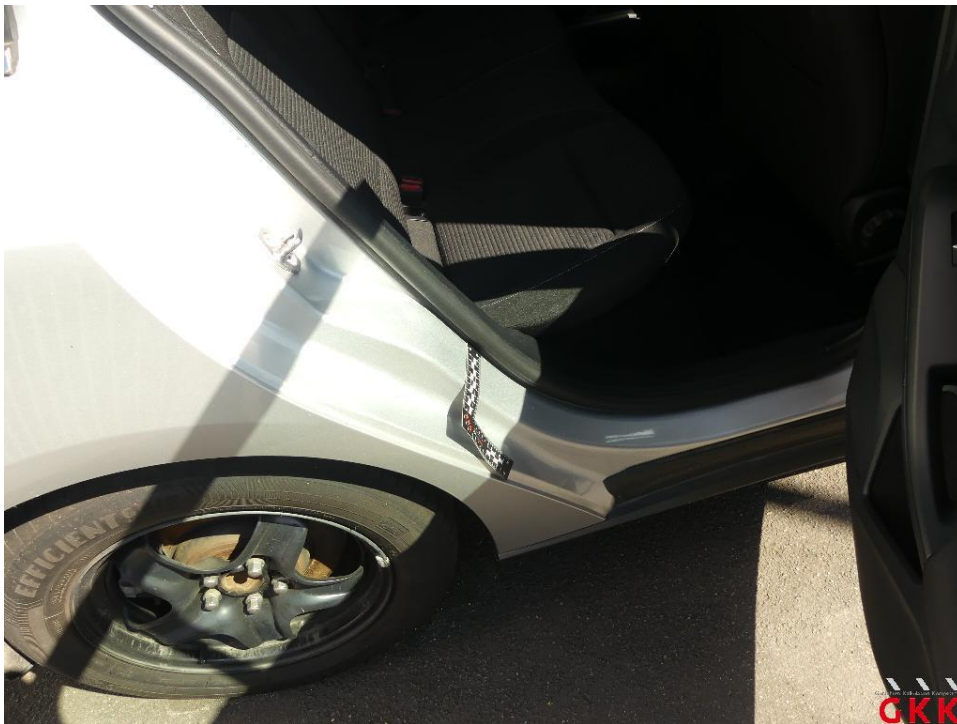
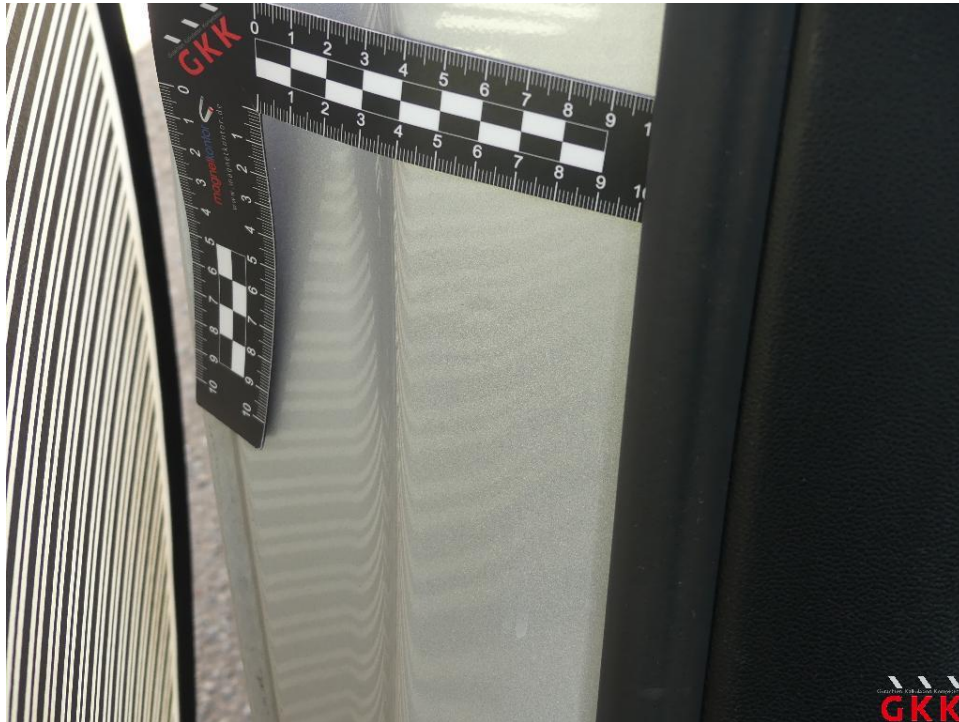
| <b>Front</b> (Angaben ohne MwSt.) | Reparaturkosten | ÜDV |
|---|---|---|
| Tür hinten rechts Einstieg, beschädigt, Smartrepair (Bild 22, Bild 23) | 105,00 € | 105,00 € |

Bild 22. Tür hinten rechts, Einstieg, beschädigt, Smartrepair

Bild 23. Tür hinten rechts, Einstieg, beschädigt, Smartrepair

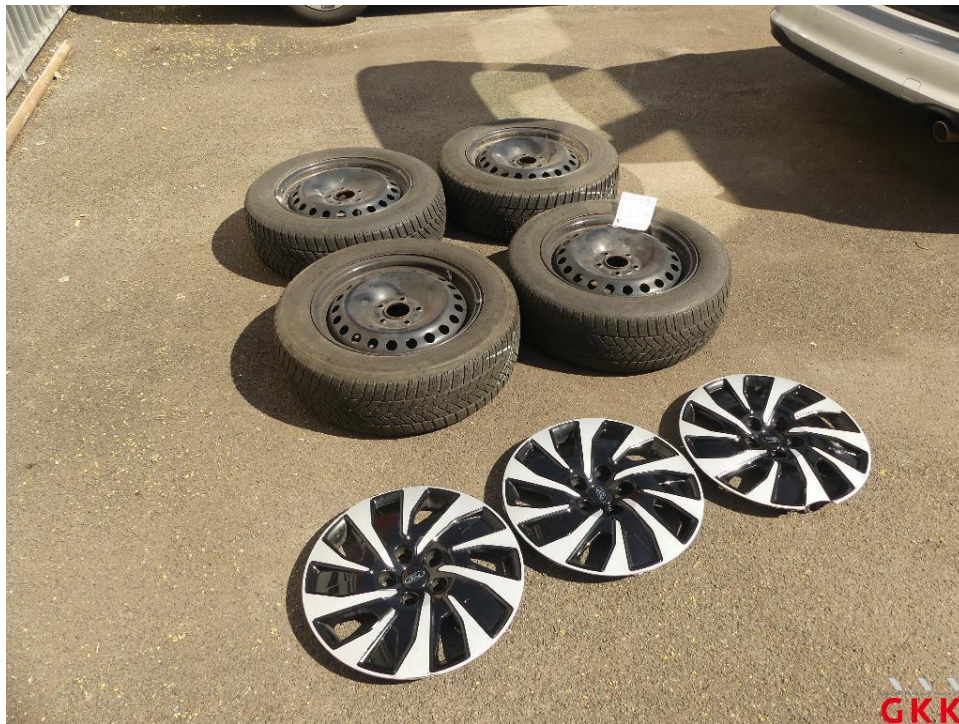
| <b>Front</b> (Angaben ohne MwSt.) | Reparaturkosten | ÜDV |
|---|---|---|
| Radkappe(n) 1 x beiliegend, fehlt, ersetzen (Bild 24) | 33,17 € | 33,17 € |

Bild 24. Radkappe(n), 1 x beiliegend, fehlt, ersetzen

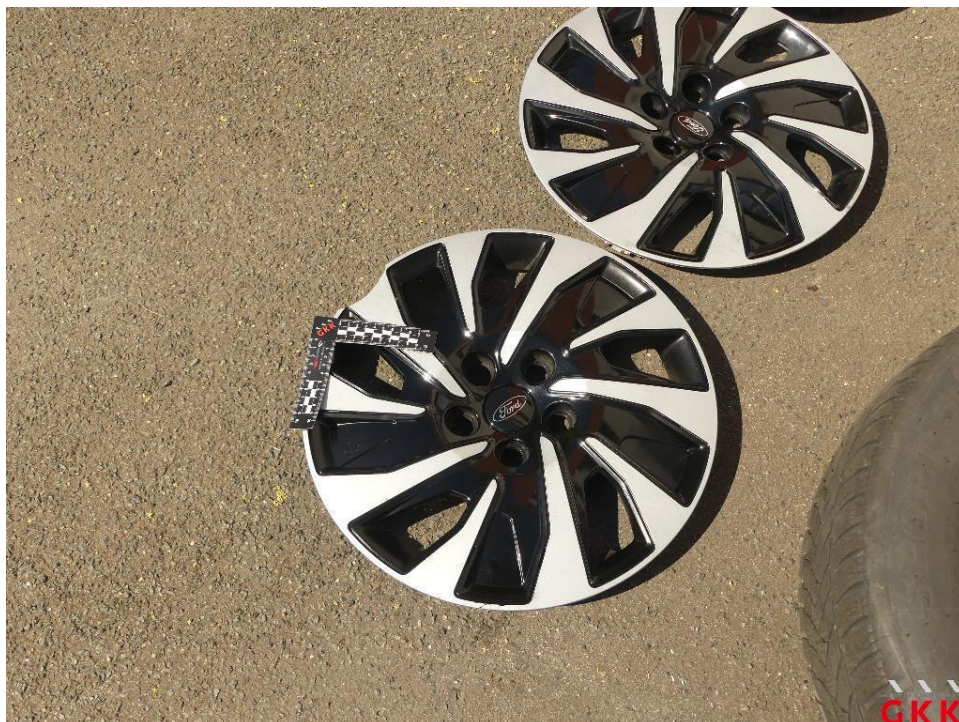
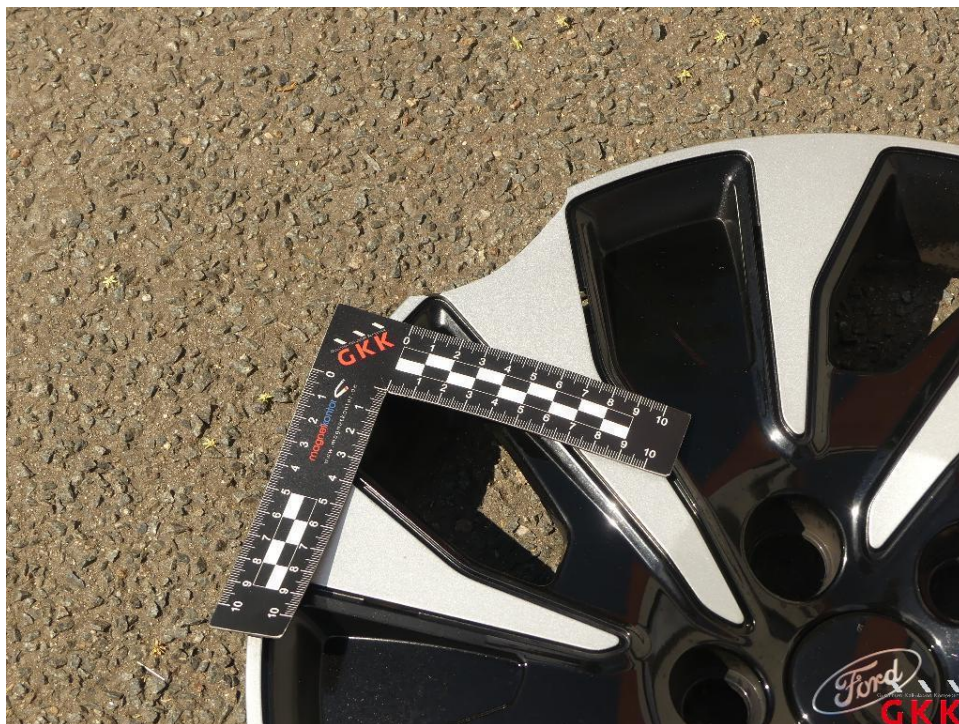
| <b>Front</b> (Angaben ohne MwSt.) | Reparaturkosten | ÜDV |
|---|---|---|
| Radkappe(n) 1 x beiliegend, beschädigt, ersetzen (Bild 25, Bild 26) | 33,17 € | 33,17 € |

Bild 25. Radkappe(n), 1 x beiliegend, beschädigt, ersetzen

Bild 26. Radkappe(n), 1 x beiliegend, beschädigt, ersetzen
