## KOSTENVORANSCHLAG

Verkaufsbericht

| Vorgang | | | |
|---|---|---|---|
| Typ / Verkaufsbez. | Insignia B Sports Tourer 2.0 CDTI Elegance | Laufleistung abgelesen | 115.238 km |

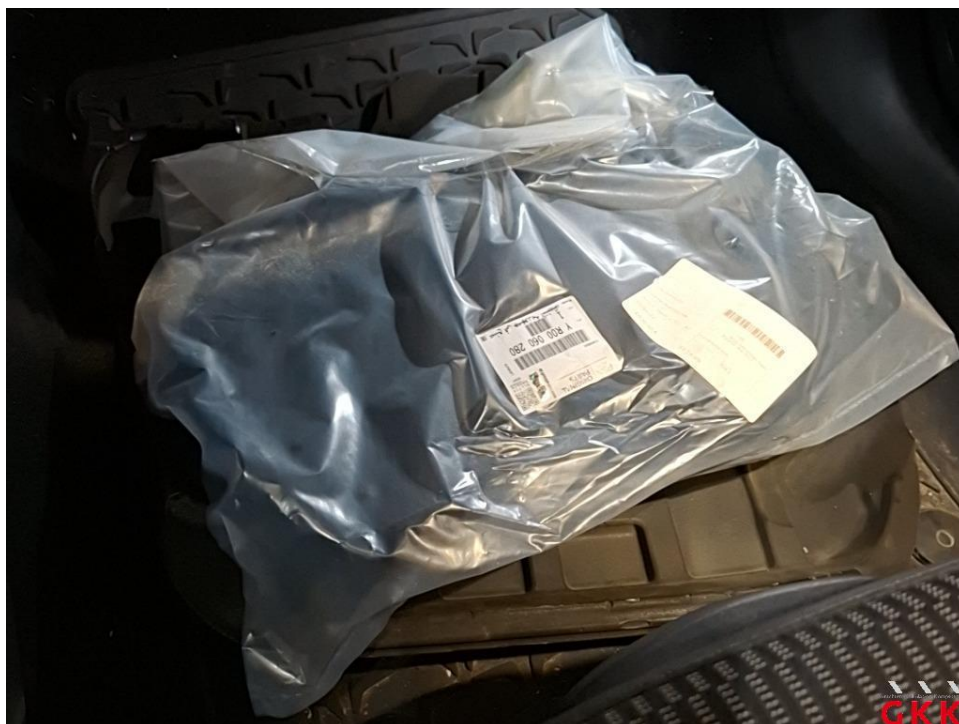
| Nummer | Menge | Bezeichnung | HC | VK-Preis | Preis | % | Summe EUR |
|---|---|---|---|---|---|---|---|
| | | Zeit zwischen den Regenerationen des DPF's nur ca. 200km<br>Membran in Ventildeckel undicht - Falschluf Partikelfilter<br>optisch geprüft -<br>n.i.O. straker Ruß AdBlue Ventil strak oxidiert | | | | | |

| Wertbeeinflussende Faktoren | | |
|---|---|---|
| Motor, Schäden lt. Kostenvoranschlag, instand setzen (Bild 14, Bild 15, Bild 16) | 5005,04 € | 5005,04 € |

Bild 14 Motor, Schäden lt. Kostenvoranschlag, instand setzen

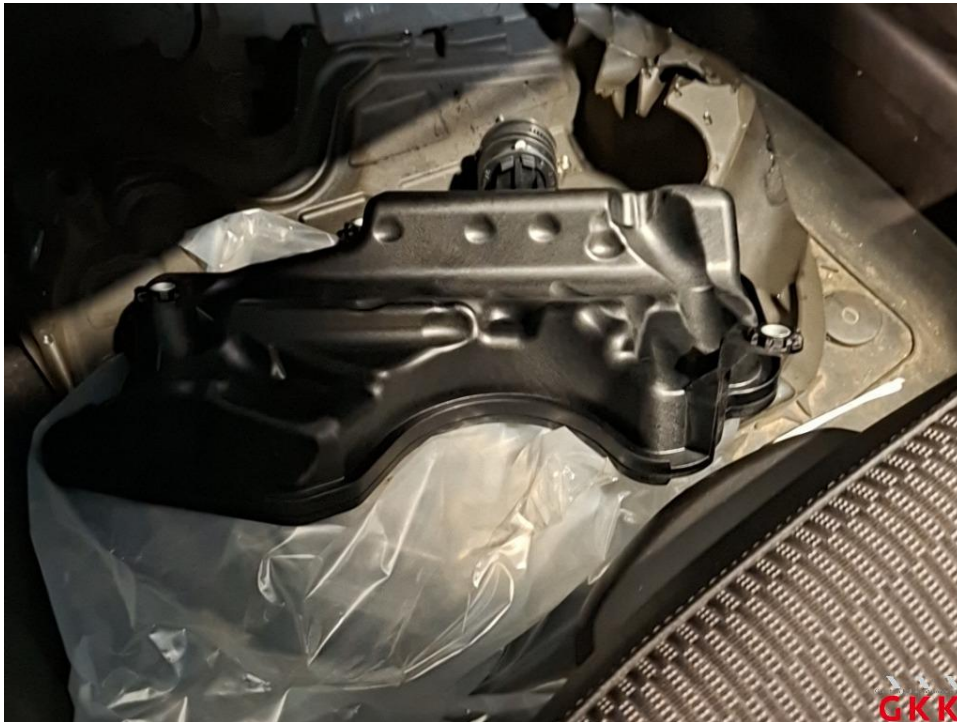
Bild 15 Motor, Schäden lt. Kostenvoranschlag, instand setzen

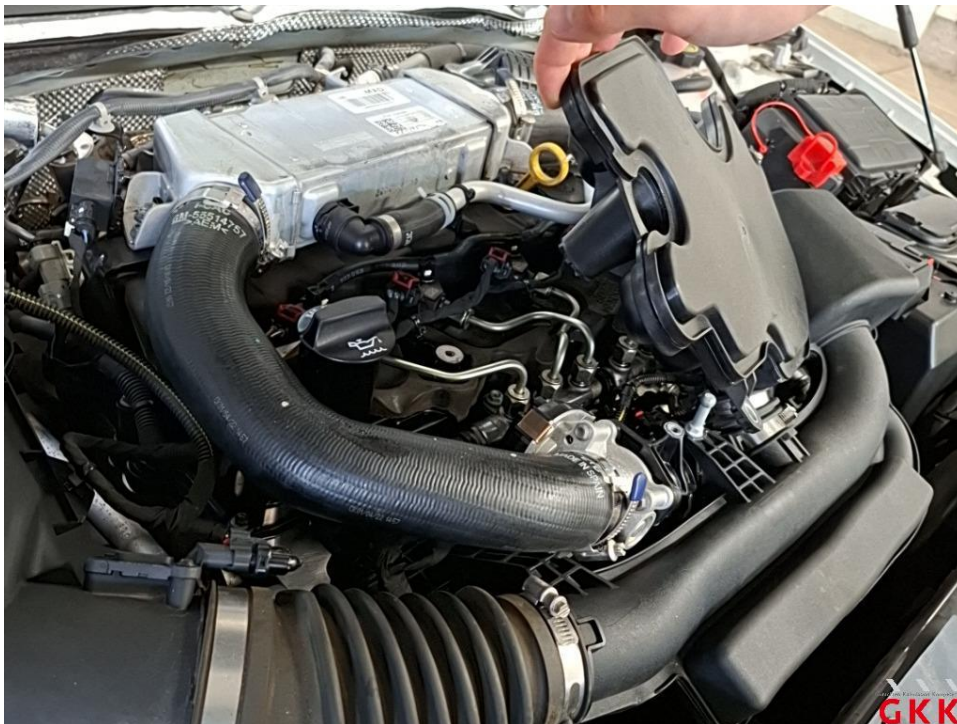
Bild 16 Motor, Schäden lt. Kostenvoranschlag, instand setzen

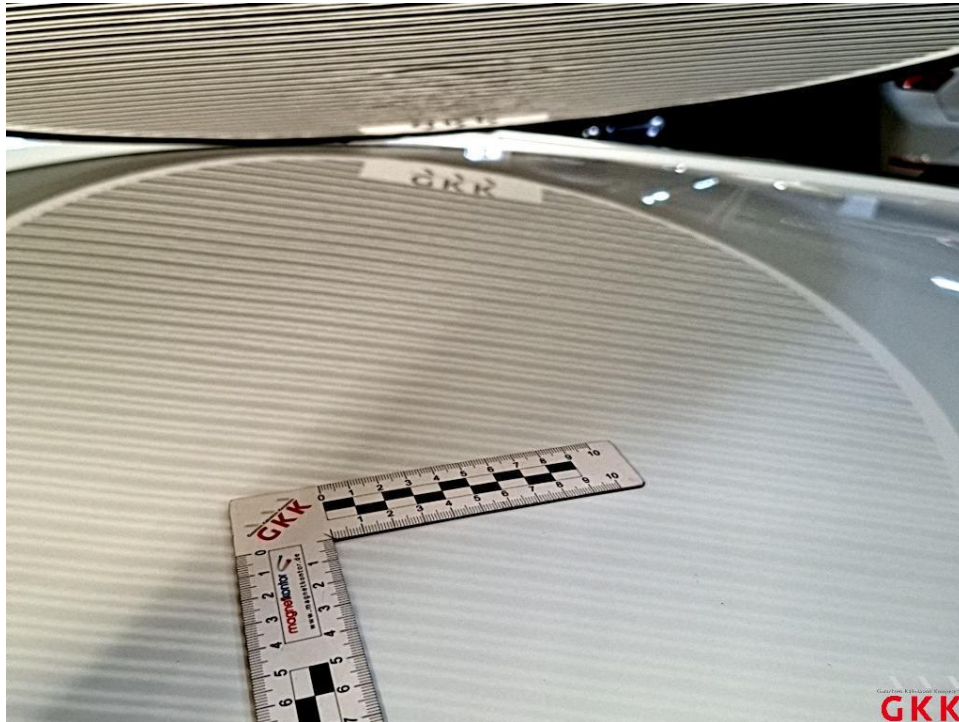
| Wertbeeinflussende Faktoren | | |
|---|---|---|
| Dach, 4 bis 10 Dellen / Bauteil, kalt drücken (Bild 17, Bild 18, Bild 19) | 160,00 € | 160,00 € |

Bild 17 Dach, 4 bis 10 Dellen / Bauteil, kalt drücken

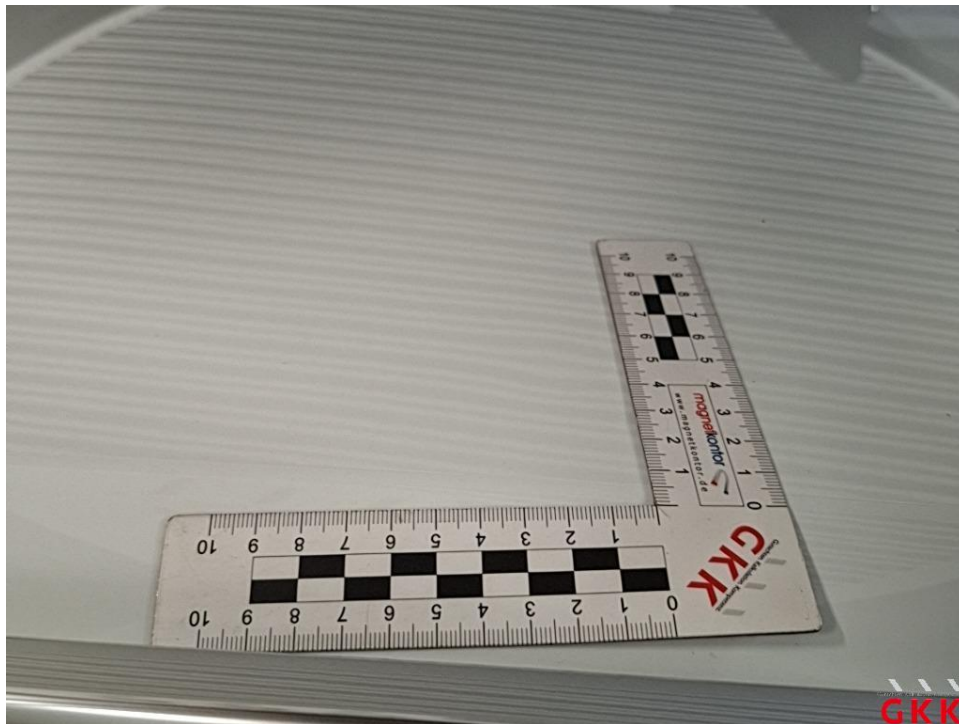
Bild 18 Dach, 4 bis 10 Dellen / Bauteil, kalt drücken

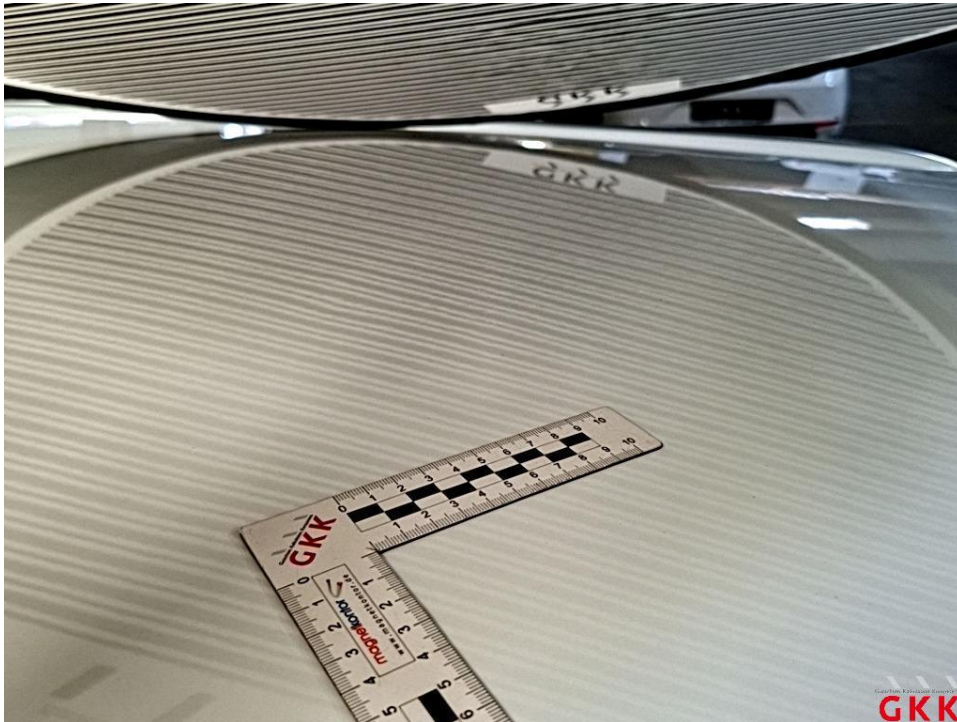
Bild 19 Dach, 4 bis 10 Dellen / Bauteil, kalt drücken

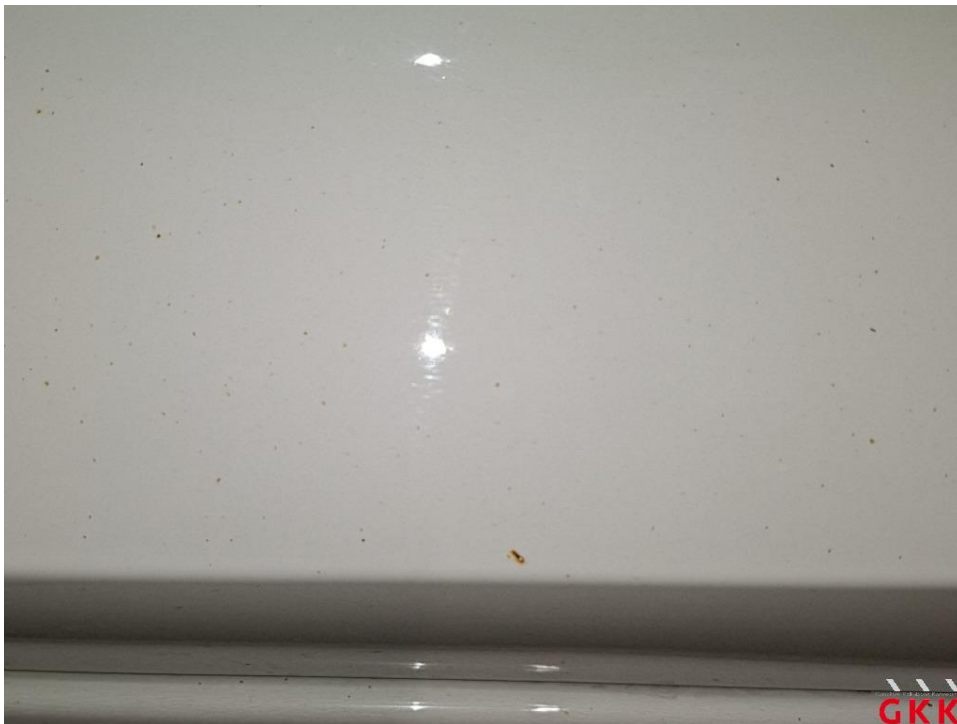
| Wertbeeinflussende Faktoren | | |
|---|---|---|
| Fahrzeug außen, Lackierung verwittert / matt, aufbereiten (Bild 20, Bild 21, Bild 22) | 319,04 € | 319,04 € |

Bild 20 Fahrzeug, außen, Lackierung verwittert / matt, aufbereiten

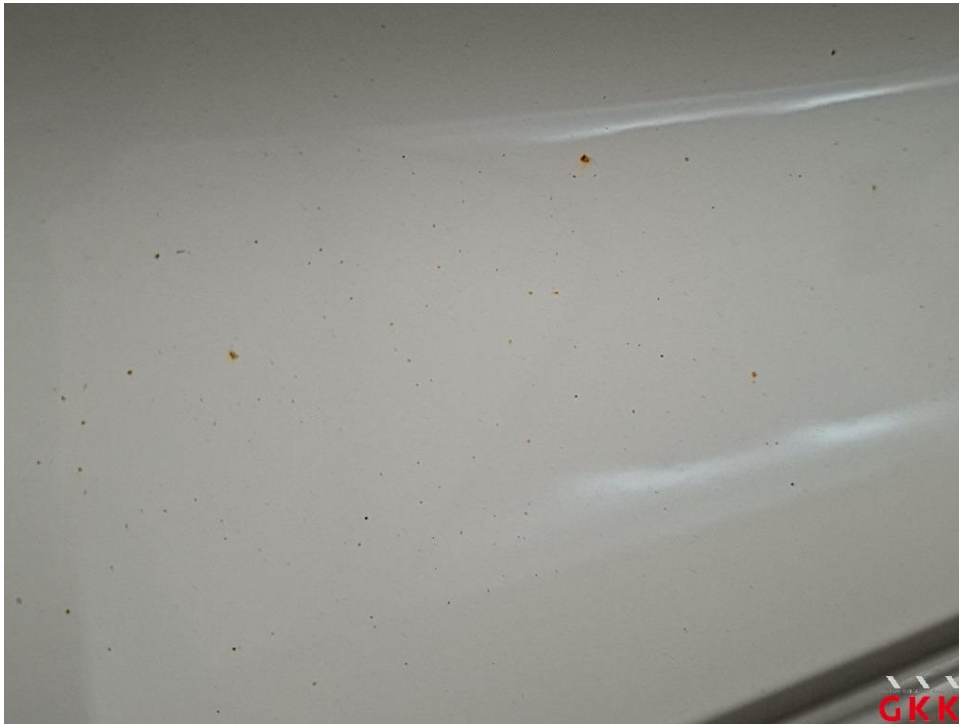
Bild 21 Fahrzeug, außen, Lackierung verwittert / matt, aufbereiten

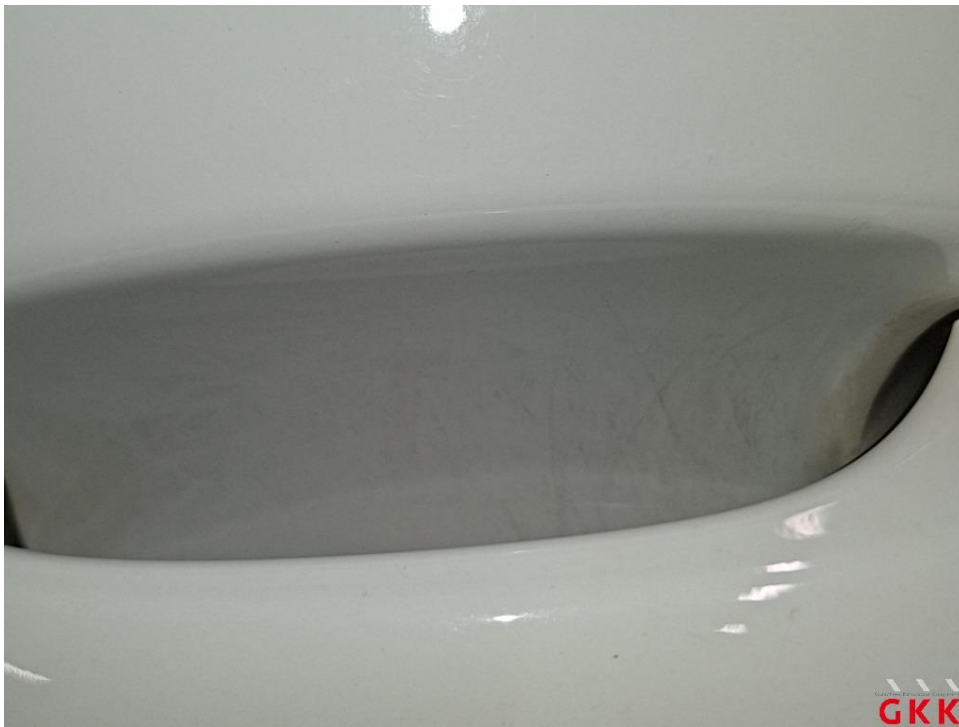
Bild 22 Fahrzeug, außen, Lackierung verwittert / matt, aufbereiten

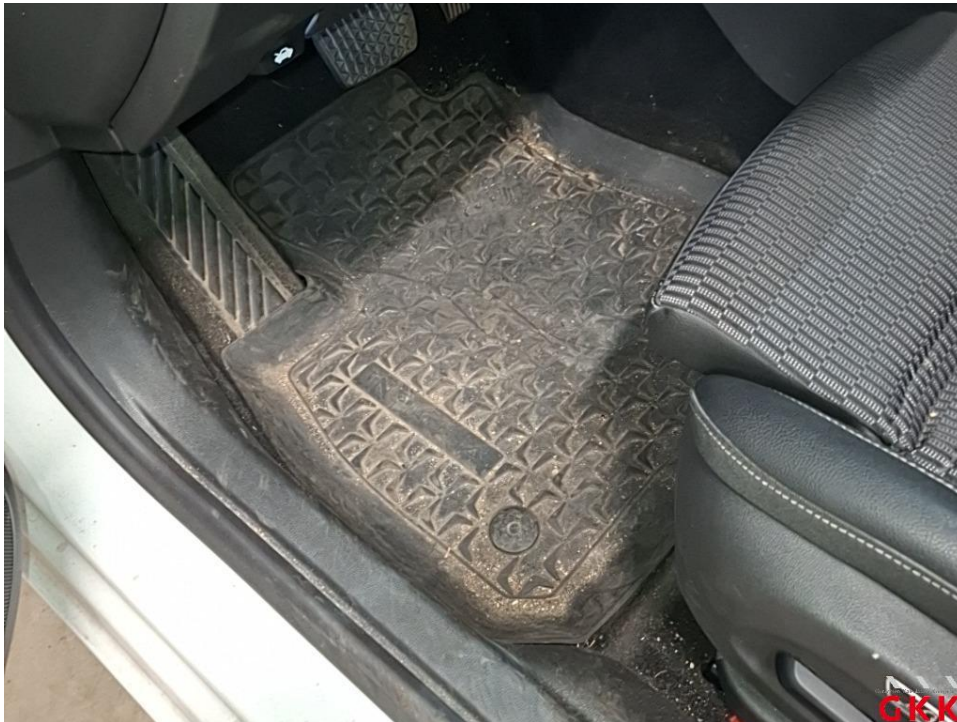
| Wertbeeinflussende Faktoren | | |
|---|---|---|
| Fahrzeug innen, verkratzt und verschmutzt, aufbereiten (Bild 23, Bild 24, Bild 25) | 239,28 € | 239,28 € |

Bild 23 Fahrzeug, innen, verkratzt und verschmutzt, aufbereiten

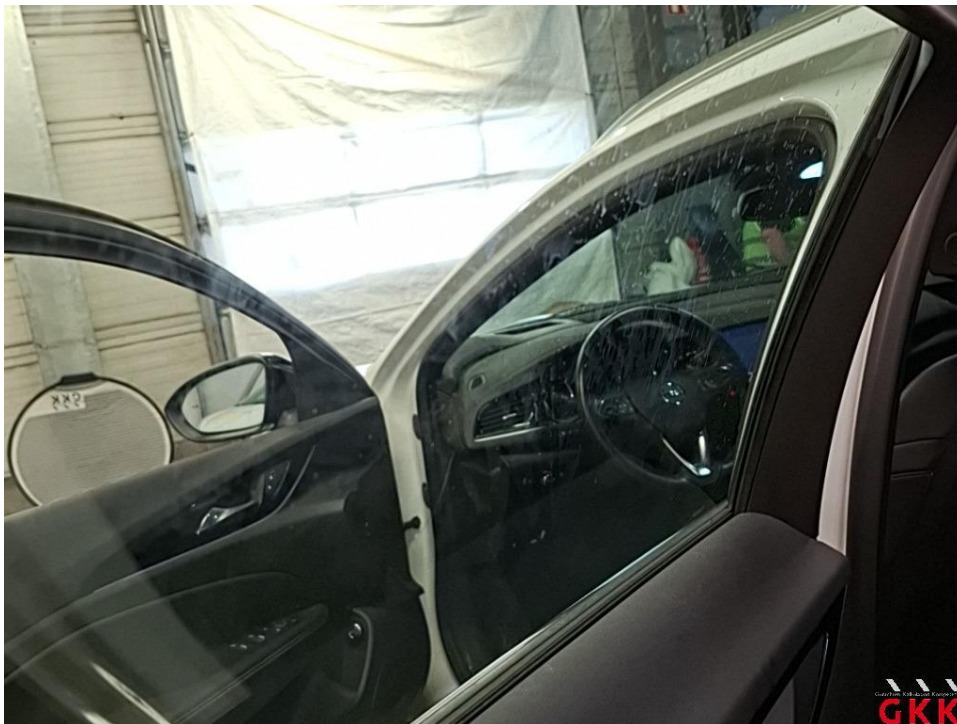
Bild 24 Fahrzeug, innen, verkratzt und verschmutzt, aufbereiten

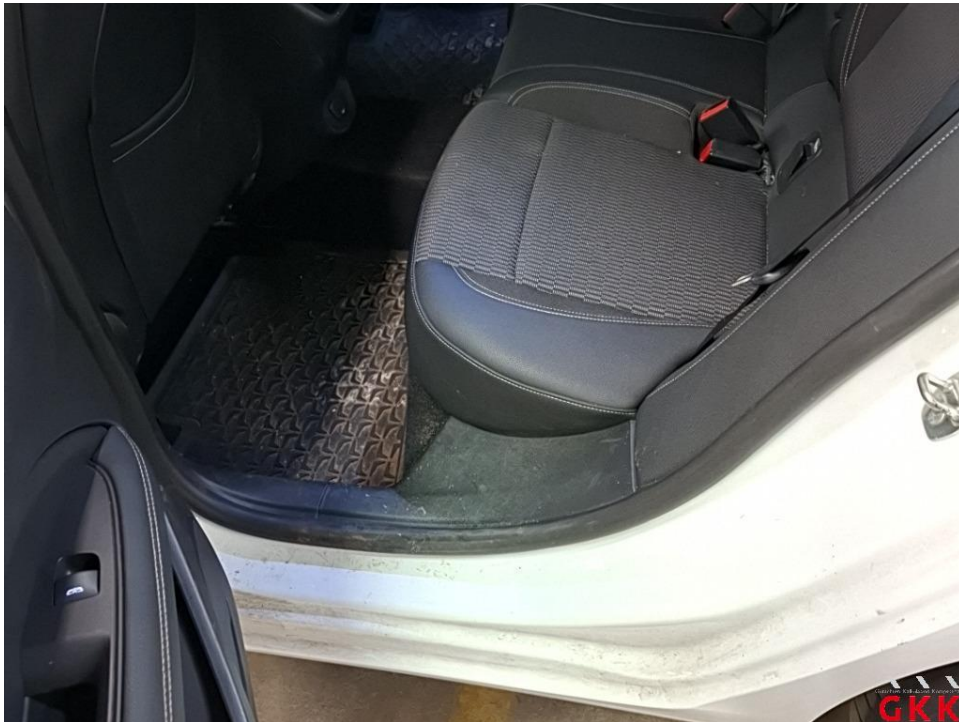
Bild 25 Fahrzeug, innen, verkratzt und verschmutzt, aufbereiten

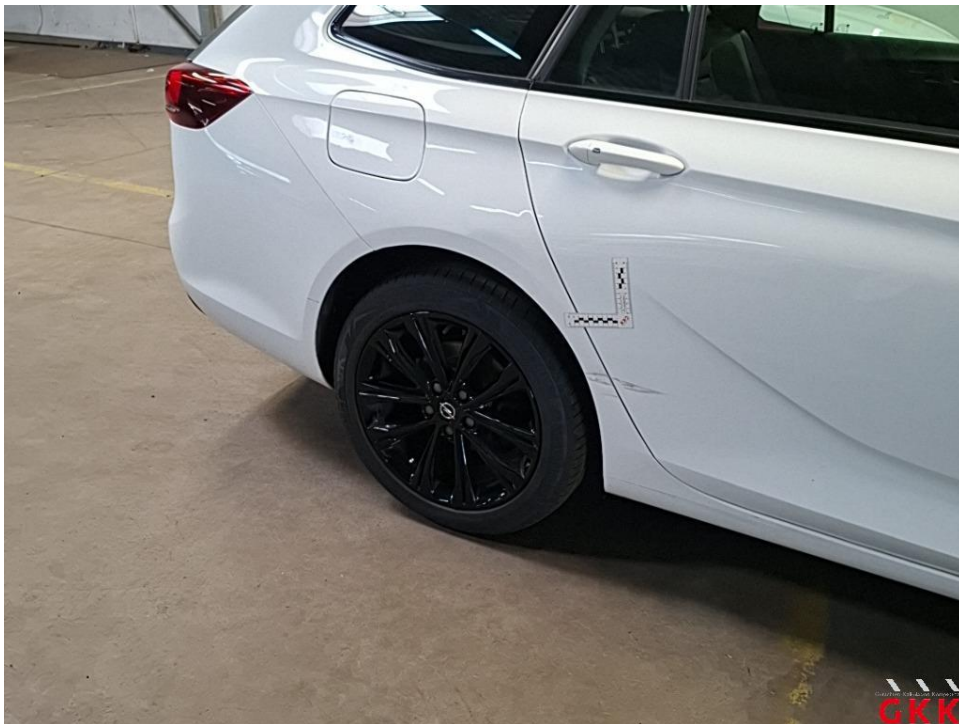
| Wertbeeinflussende Faktoren | | |
|---|---|---|
| Fahrzeug Seite rechts, Unfallschaden, Unfallschaden beheben (Bild 26, Bild 27, Bild 28, Bild 29, Bild 30, Bild 31) | 2544,75 € | 2544,75 € |

Bild 26 Fahrzeug, Seite rechts, Unfallschaden, Unfallschaden beheben

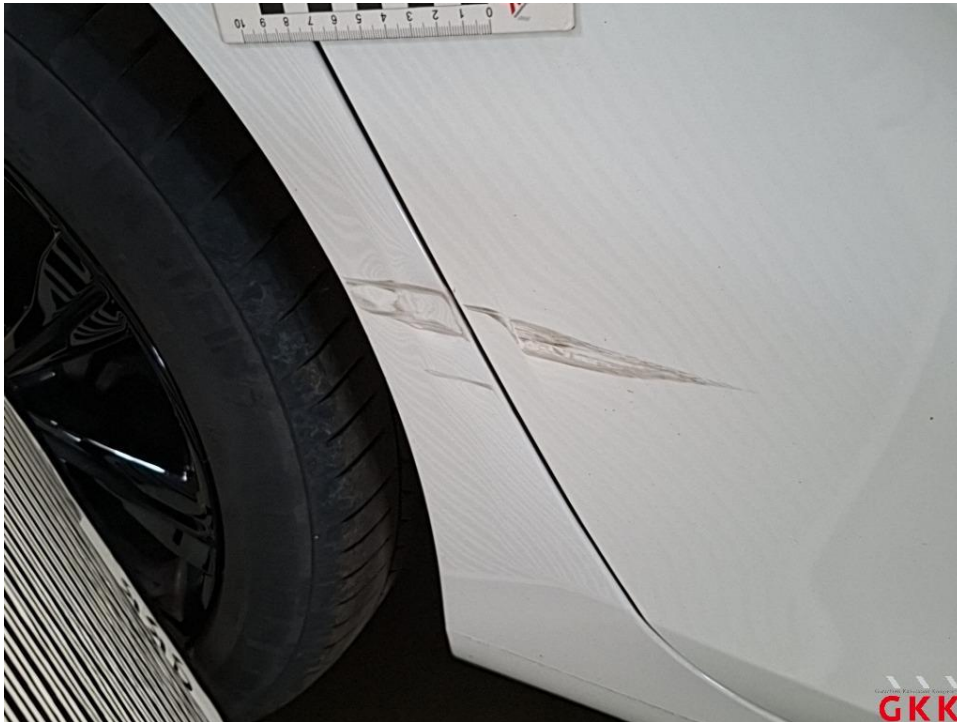
Bild 27 Fahrzeug, Seite rechts, Unfallschaden, Unfallschaden beheben

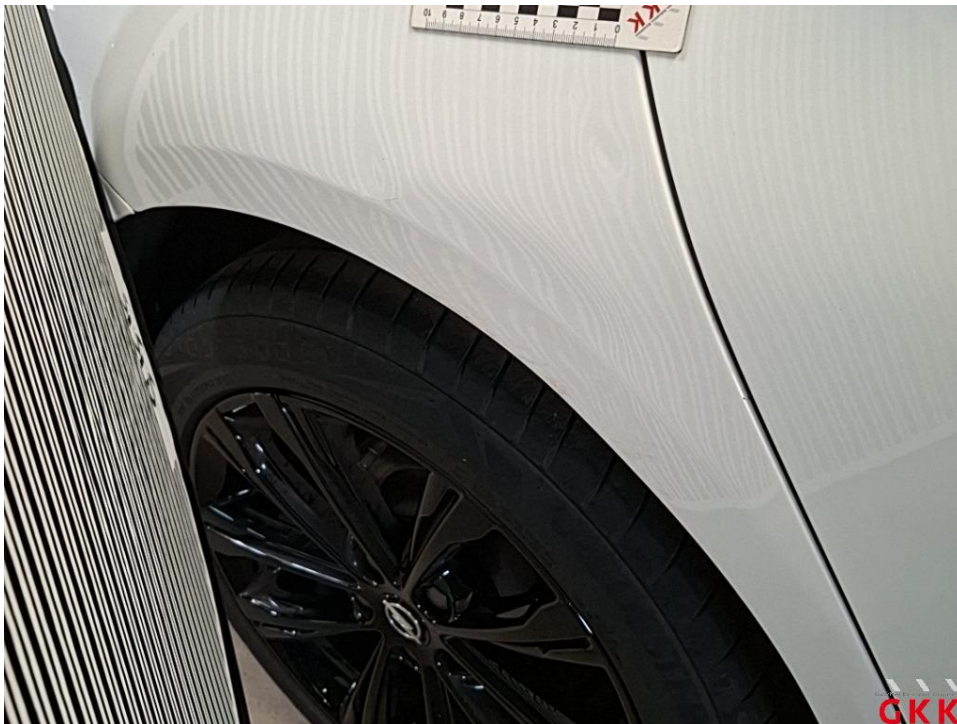
Bild 28 Fahrzeug, Seite rechts, Unfallschaden, Unfallschaden beheben

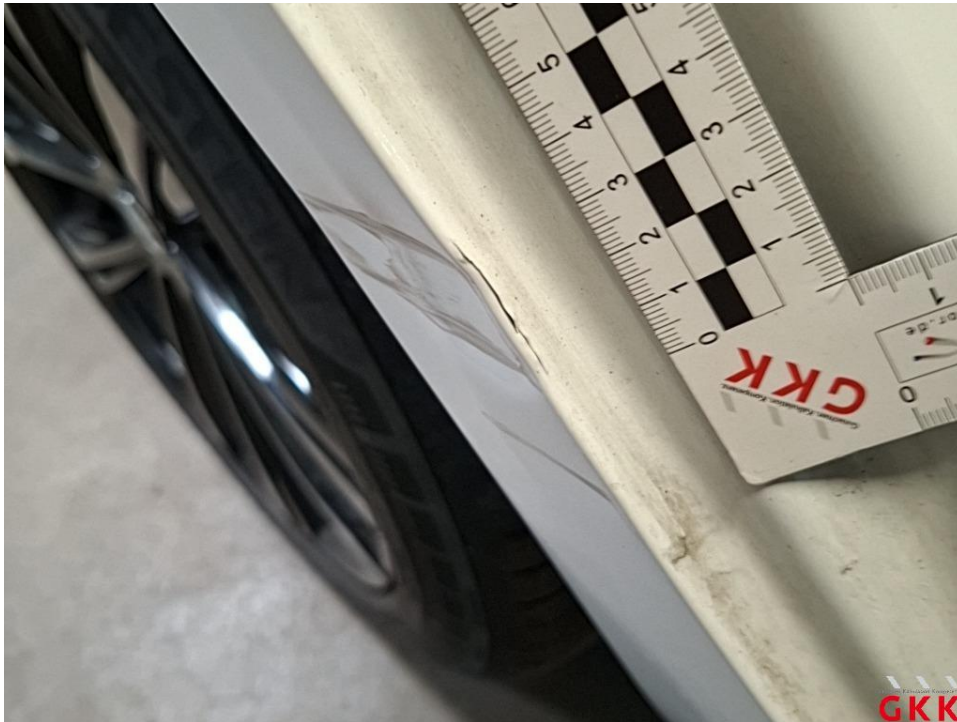
Bild 29 Fahrzeug, Seite rechts, Unfallschaden, Unfallschaden beheben

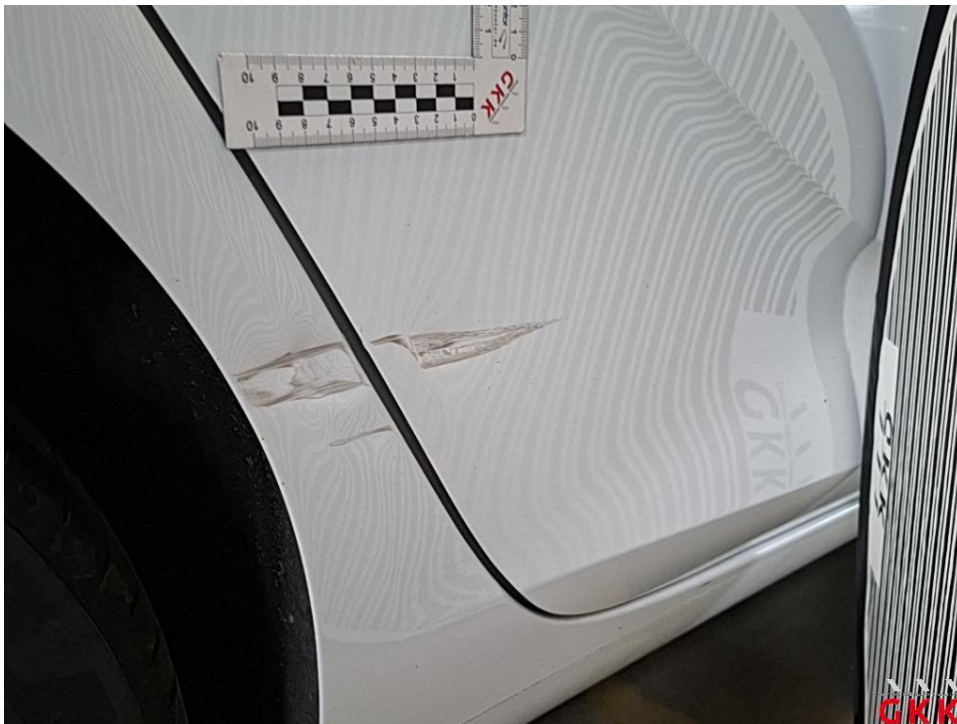
Bild 30 Fahrzeug, Seite rechts, Unfallschaden, Unfallschaden beheben

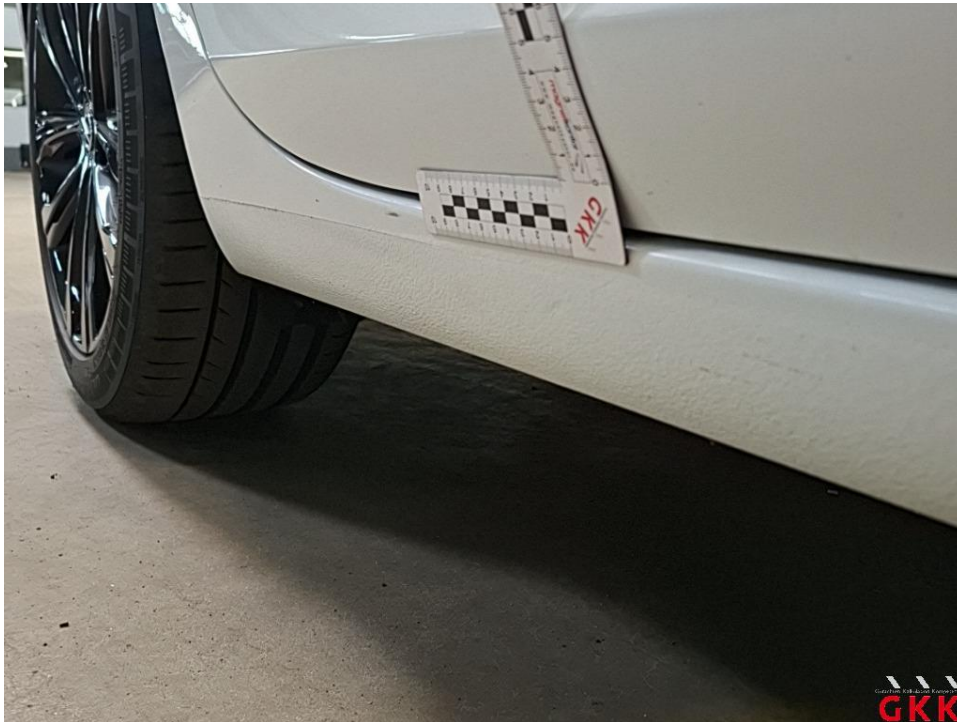
Bild 31 Fahrzeug, Seite rechts, Unfallschaden, Unfallschaden beheben

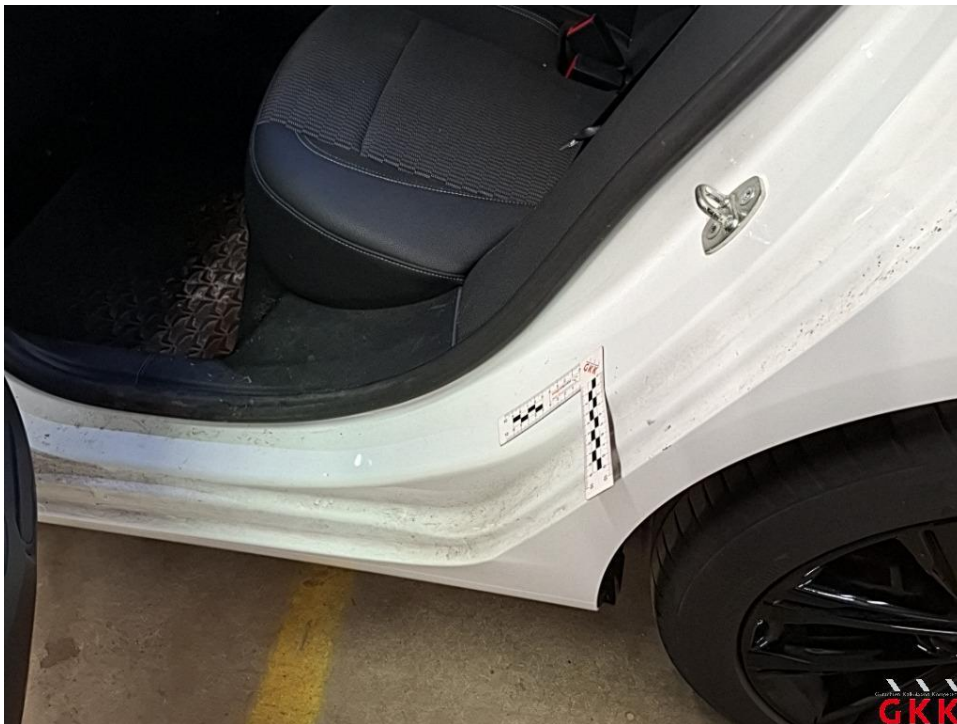
| Wertbeeinflussende Faktoren | | |
|---|---|---|
| Tür hinten links Einstieg, verkratzt, Smartrepair (Bild 32, Bild 33) | 35,00 € | 35,00 € |

Bild 32 Tür hinten links, Einstieg, verkratzt, Smartrepair

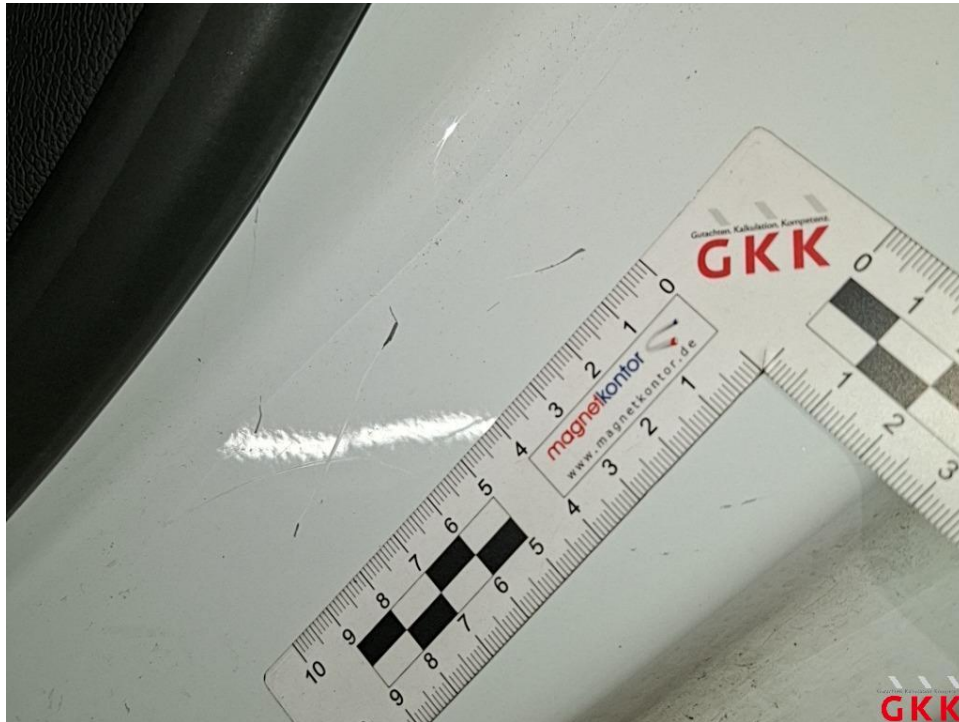
Bild 33 Tür hinten links, Einstieg, verkratzt, Smartrepair

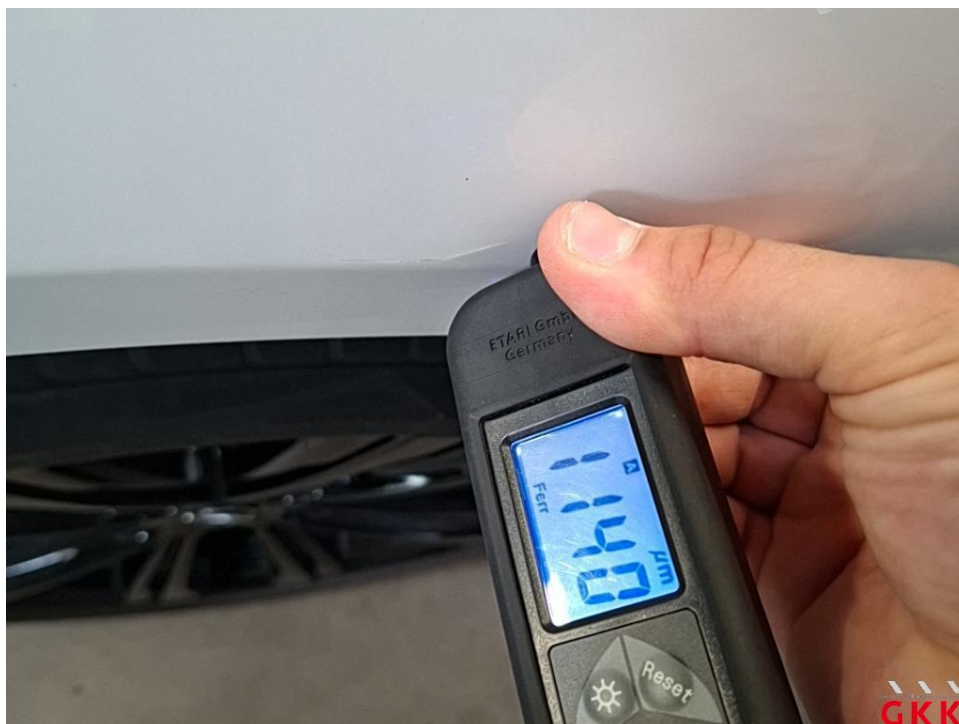
Bild 34 Seitenwand rechts

| Vorschaden | Der Vorschaden wurde fach- und sachgerecht behoben | Feststellung |
|---|---|---|
| Seitenwand hinten rechts beschädigt | Ja | |
