**Fahrzeug:** SKODA ENYAQ iV 80 Sports Utility Vehicle 5-türig 0 ccm 204 PS / 150 KW Elektrisch Automatik

| Amtliches Kennzeichen: | HD -SW 0127E | Fahrgestell-Nummer: | TMBJC7NY1NF033032 |

## Zustandsbericht

Besichtigungsdatum: 16.07.2026  
**Protokollnummer: 46565302**  
Anlieferungsdatum: 16.07.2026

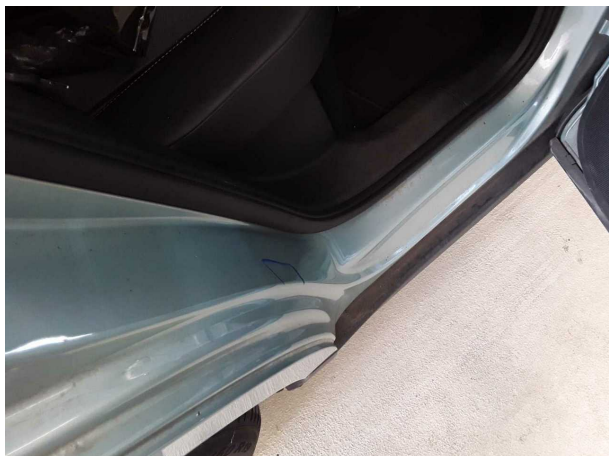
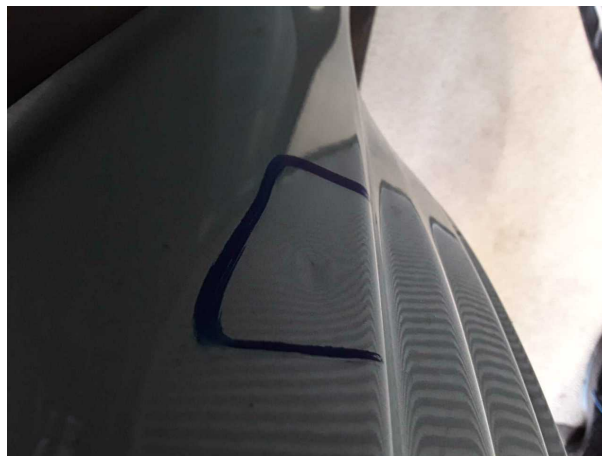
| Nr. | Bauteilgruppe | Beschreibung |
|---|---|---|
| 3 | Seitenwand rechts | Einstieg - Delle(n) - sanft instandsetzen |

**Beschädigung #3:** Seitenwand rechts: Einstieg - Delle(n) - sanft instandsetzen

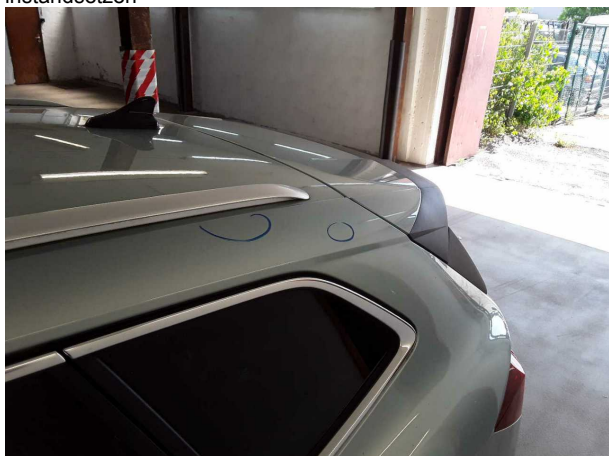
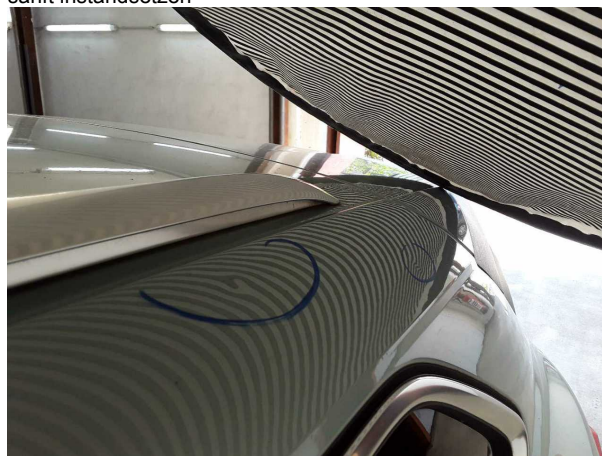
| Nr. | Bauteilgruppe | Beschreibung |
|---|---|---|
| 4 | Fahrzeugdach | Dachholm links - Delle(n) - sanft instandsetzen |

**Beschädigung #4:** Fahrzeugdach: Dachholm links - Delle(n) - sanft instandsetzen

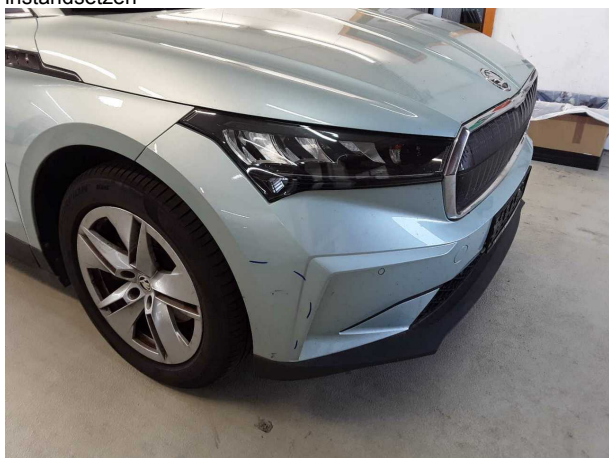
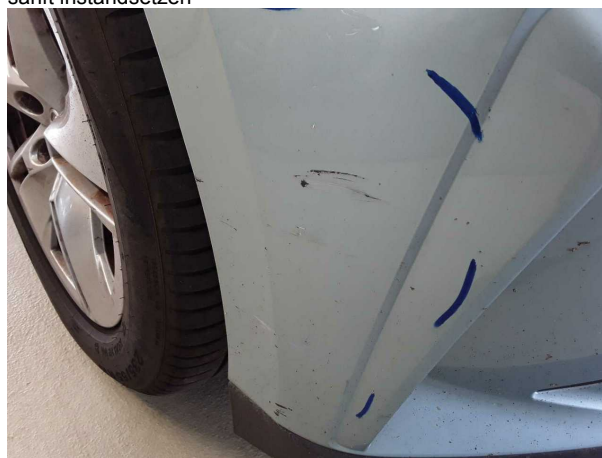
| Datum | SNR | Verursacher | Beschädigung | Reparatur<br>erfolgt * | Gutachten<br>vorhanden * |
|---|---|---|---|---|---|
| 19.03.2026 | 9059990483 | Eigenverschulden | Stossstange vorne Beifahrerseite | Nein | Nein |

| Nr. | Bauteilgruppe | Beschreibung |
|---|---|---|
| 5 | Stoßfänger vorn | Stoßfänger vorn - verkratzt / verschürft - instandsetzen und lackieren |

**Beschädigung #5:** Stossfänger vorn: Stossfänger vorn - verkratzt / verschürft - instandsetzen und lackieren

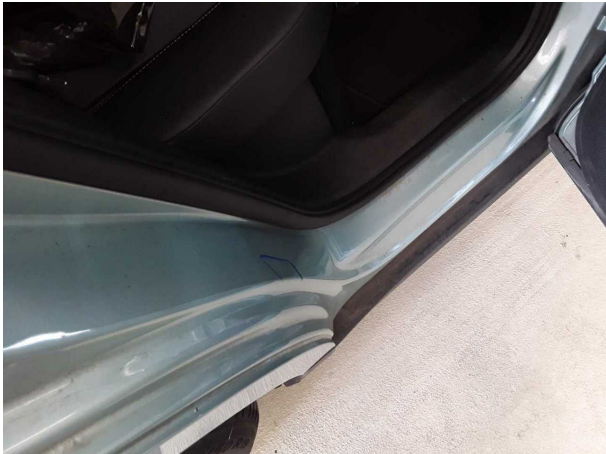
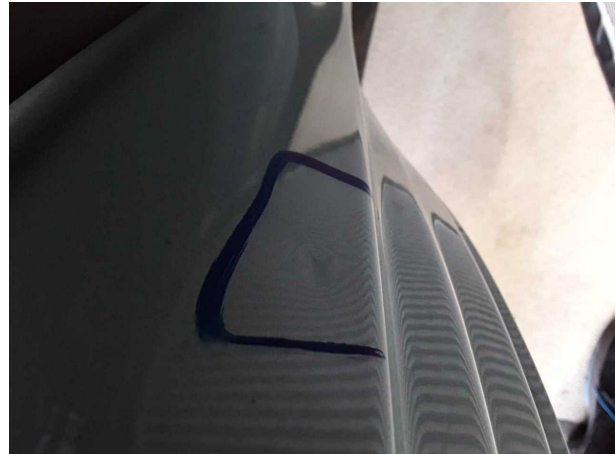
| No. | Component group | Description |
|---|---|---|
| 3 | Side panel - rear right side | Sill - dent(s) - Smooth repair work |

**Damage #3:** Side panel - rear right side: Sill - dent(s) - Smooth repair work

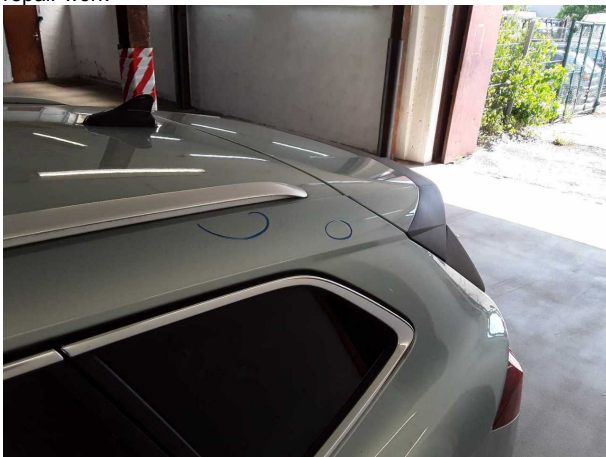
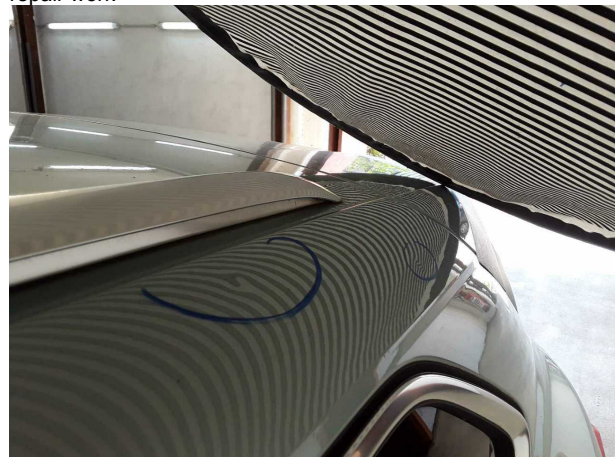
| No. | Component group | Description |
|---|---|---|
| 4 | Roof | Roof rail - left side - dent(s) - Smooth repair work |

**Damage #4:** Roof: Roof rail - left side - dent(s) - Smooth repair work

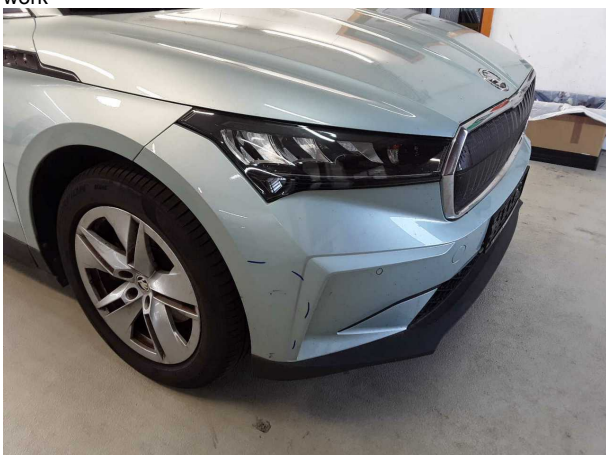
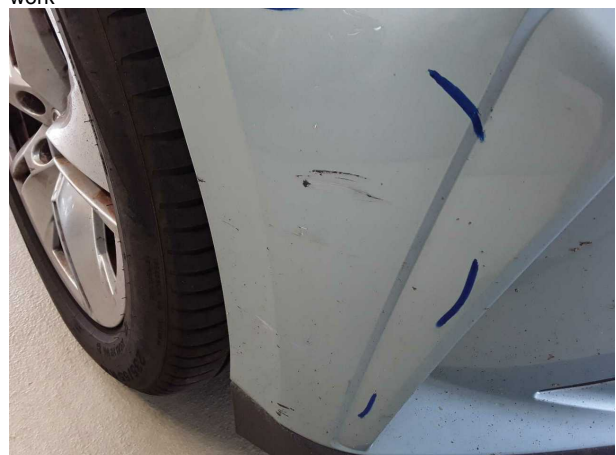
| No. | Component group | Description |
|---|---|---|
| 5 | Front bumper | Front bumper - Scratched - Repair and paint |

**Damage #5:** Front bumper: Front bumper - Scratched - Repair and paint
